# RAPORT

**privind investigația incidentului feroviar  
produs la data de 11.09.2018 în stația CFR GLOGOVĂȚ,  
secția de circulație Simeria – Arad.**

Raport de investigare  
14 august 2019

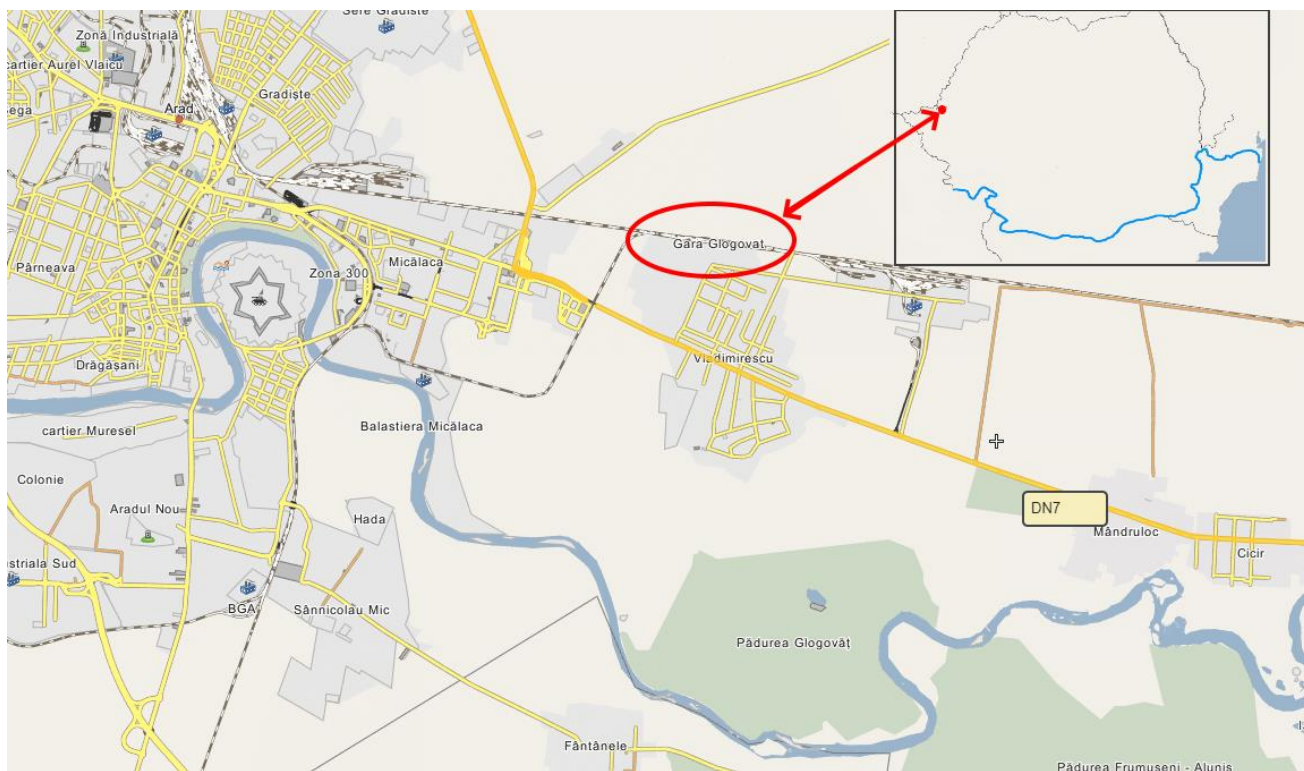
drawing.1 – accident site (railway map)

On the 11th September 2018, at 15:31, at the order for the passing of the freight train no.46841-2 through Glogovăț to Ghioroc railway station, track 1, after passing the signal Y, III straight track on stop position, at the running of the train over the centralised switch no.1, being on diverging track position, it forced the switch no.1. The forcing of the switch happened under the conditions under which, after the train, which ran on the ordered route, passed the signal Y III on stop position, an employee from the infrastructure manager operated on site the switch no. 1 from "diverging track" on "straight track".

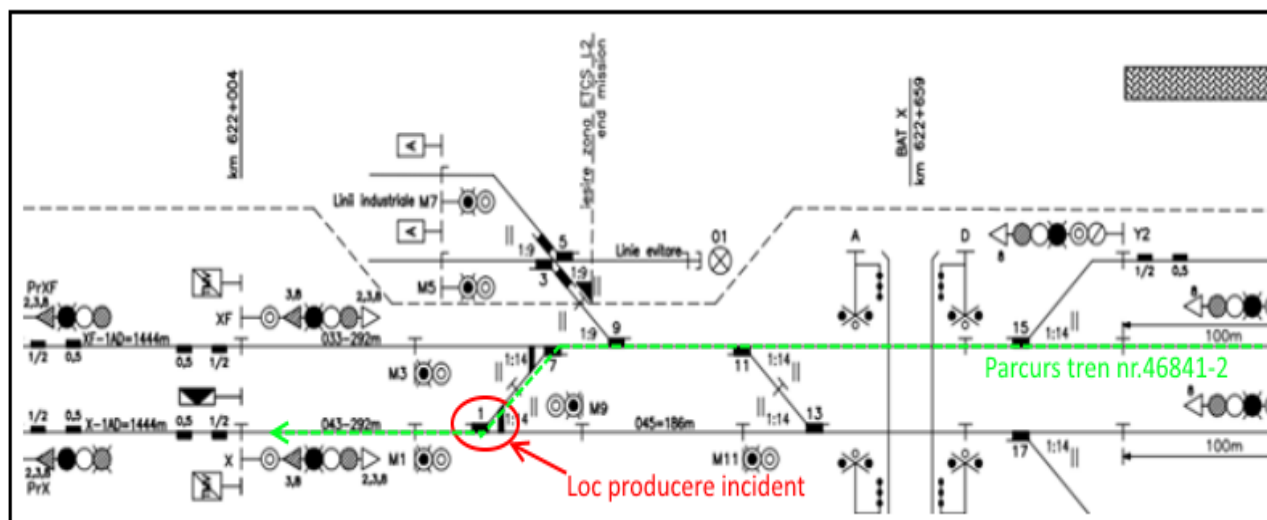
fig.2 - poziția schimbătorului de cale centralizat nr.1 și parcursul trenului

După depășirea semnalului de ieșire Y III în poziție permisivă mecanicul trenului de marfă nr.46841-2, a observat o persoană în dreptul schimbătorului de cale centralizat nr.1 care semnaliza individual indicația *"Atenție pericol pentru circulație. Oprește circulația!"*, moment în care a decis oprirea trenului și semnalizarea cu fluierul locomotivei. Pe timpul frânării trenului s-au manevrat acele schimbătorul de cale centralizat nr.1, după care a oprit.

Cu excepția aparatului de manevrare și zăvorâre al macazului nr.1 nu s-au înregistrat pagube materiale. Astfel, aparatul de manevră schimbătorului de cale nr.1, care are un sistem de deplasare a acelor și zăvorâre a acestora de tip HTDROSTAR COMBI, a fost avariat datorită "atacării în fals" a aparatului de cale de către materialul rulant al trenului de marfă nr.46841-2.
