RAPORT DE INVESTIGARE

privind incidentul feroviar produs la data de 11.12.2018,
pe raza de activitate a Sucursalei Regionale de Căi Ferate Galați,
în halta de mișcare Vădeni

Raport final
24.09.2019

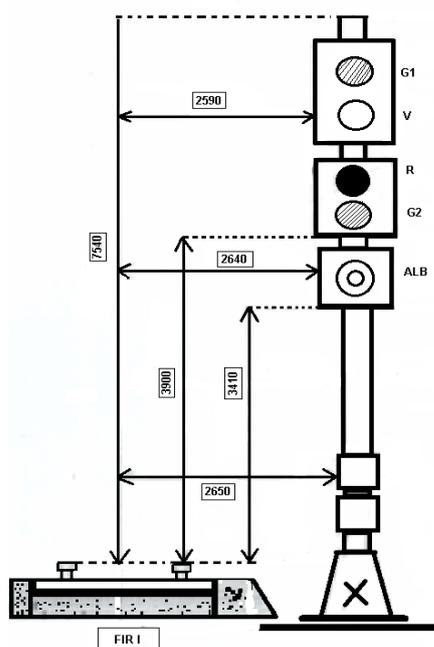
Fig.3

Halta de mișcare Vădeni este dotată cu instalație de centralizare electrodinamică CED, tip CR3, în dependență cu blocul de linie automat banalizat – BLA. Semnalul luminos de intrare X situat la km 239+292 este un semnal de circulație cu panouri luminoase de tip BBA (B - două unități luminoase, A - o unitate luminoasă), montate pe catarg. (Fig. 3)

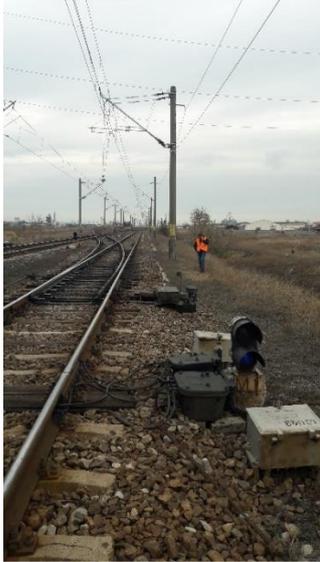
Macaz nr.1

În zona producerii incidentului, la linii nu au fost constatate deficiențe.

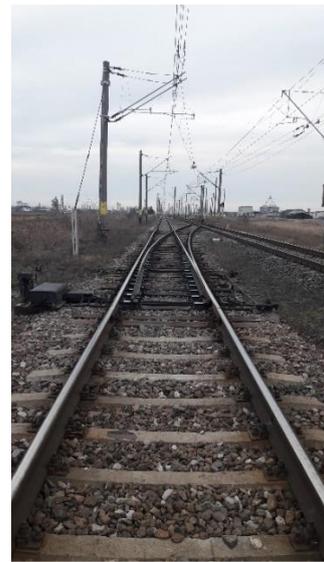
Macaz nr.7

După manipularea macazului nr.7, pe poziția „*minus*” și verificarea parcursului, trenul de călători nr.1573 a fost tras în linia 4 și reținut până la sosirea comisiei de investigare.

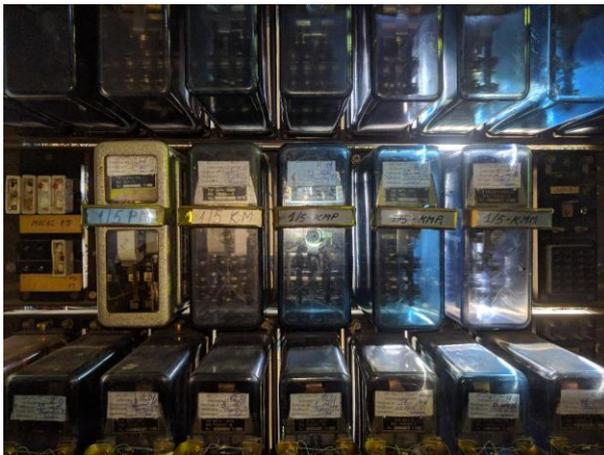
Foto sala cu rele

După producerea incidentului, la verificările efectuate de către comisia de investigare în sala cu relele, aflată în halta de mișcare Vădeni (deasupra biroului de mișcare), s-a constatat faptul că siguranța de 5A – 24V Ax din rama B14 loc 51, picioruș 7 și 8 era arsă .

Deranjamentul s-a manifestat prin nefuncționarea comenzilor date la semnalele de intrare – ieșire din halta de mișcare Vădeni.

Deranjamentul a fost remediat la ora 16:30 după înlocuirea siguranței arse.
