AGENȚIA DE INVESTIGARE FERROVIARĂ ROMÂNĂ - AGIFER

RAPORT DE INVESTIGARE

al incidentului feroviar produs
pe secția de circulație Filiași – Orșova, la km 304+000, Fir II, la data de 12.03.2016, în circulația
trenului de călători nr. 9502

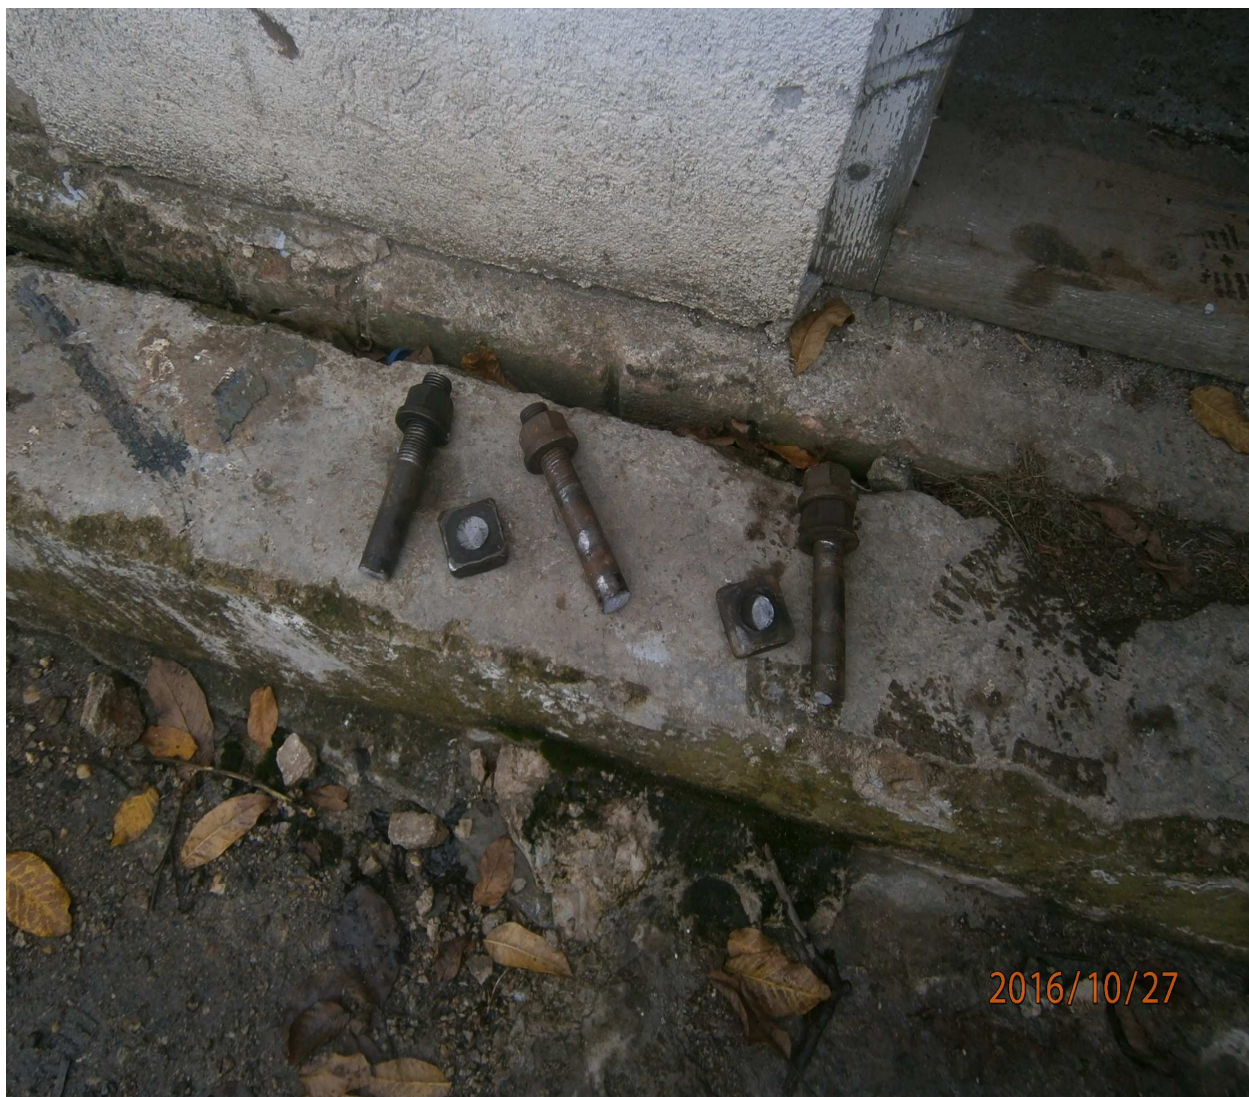
- breakage through shear of those 3 horizontal screws type PM 27x170, that ensure the fastening of the fish plate type 65 at the joint from the right side of the track, having as reference the train running direction, at km 304+000, track II of the line București Nord-Timișoara Nord-track section Filiași – Orșova.
- the existence of a muddy area in the broken stone prism, that generated, under the dynamic effect of the rolling stock in running, frequent vertical movements of the joint assembly, affecting the mechanical resistance at shear of those 3 horizontal screws type PM 27x170, that ensure the fastening of the fish plates.

Foto 1– buloanele orizontale secționate

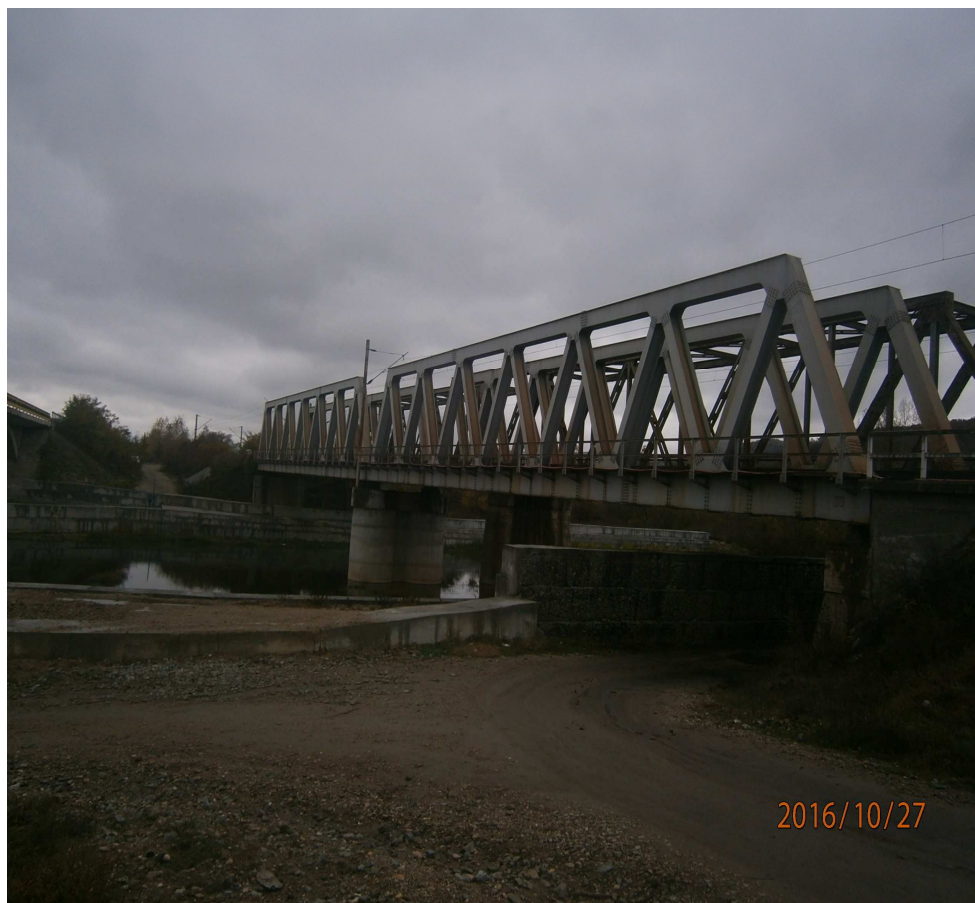
- producerea incidentului feroviar a avut loc pe Secția de circulație Strehaia – Filiași – Craiova, Fir II de circulație, la km 304+000, pe podul metalic care asigură traversarea căii ferate peste râul Motru. Podul metalic este tip GZCJ (grinzi cu zăbrele cale jos) și este prevăzut cu cuvă de balast fabricată din beton armat;

Foto 2 – tablier pod

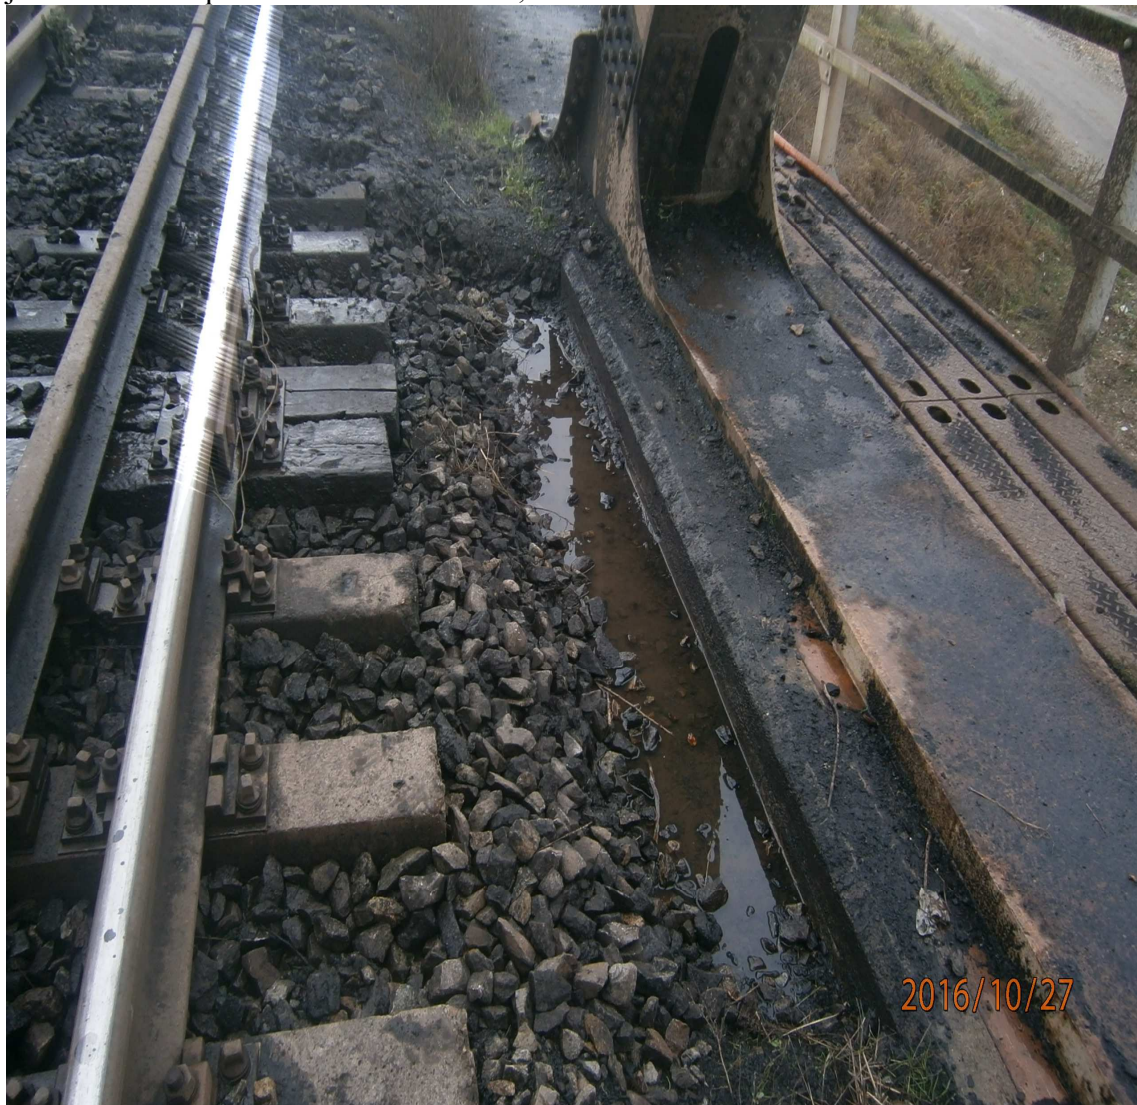
- suprastructura căii era formată din cale cu joante având o lungime a panourilor de 25 metri, cu șină tip 65, pe traverse de beton tip TP1 și TP2 prevăzute cu plăci pentru contrașine. La joante suprastructura feroviară era prevăzută cu traverse normale de lemn cu placă pod tip 60C, prindere indirectă de tip K și contrașine montate la interiorul căii pe pod iar la capete atât pe interiorul cât și pe exteriorul căii;
- în anul 2006, anul introducerii în cale a noului tablier, șinele existente au fost păstrate și reintroduse în cale;
- prismul de piatră spartă era completă și prezenta din loc în loc zone noroioase, inclusiv în zona joantei unde s-a produs incidentul feroviar;

Foto 3- zona noroioasă

- din data de 19.01.2016, de la km 303+850 la km 304+100 a fost introdusă a restricție de viteză de 70 km/h având drept cauză colmatarea prisme de piatră spartă pe zona podului;
- ultima intervenție la linie în zona producerii incidentului a avut loc pe data de 22.12.2015 când au fost executate lucrări de buraj mecanizat cu mașina Plasser 09-2760;
- la data de 24.03.2016, după producerea incidentului, au fost măsurate rosturile de dilatație pe distanța de la km 303+850 la km 304+100, fir II, ocazie cu care nu s-au constatat neconformități.
- ultima măsurătoare cu VMC înainte de producerea incidentului a avut loc la data de 26.11.2015, pe zona podului au fost înregistrate 2 defecte de gradul 3 de tipul J3 (joante căzute) la km 303+850, respectiv 304+080, acestea fiind remediate la data de 22.12.2015 când au fost executate lucrări de buraj mecanizat cu mașina Plasser 09-2760;

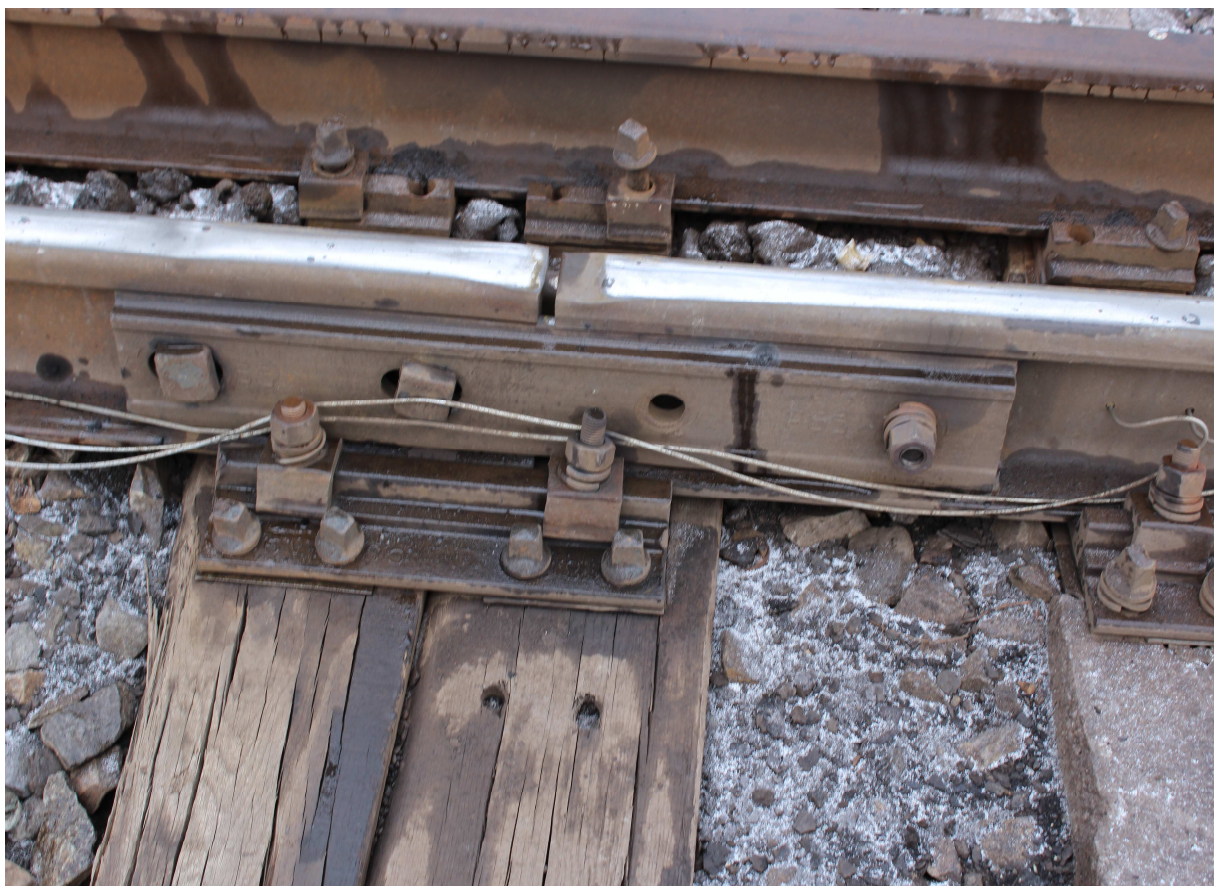
The direct cause of the railway incident was the affecting of the structure clearance by the metallic fish plate type 65, put inside the track, on the right side in the running direction of the train.

- la joanta implicată în incident prinderea era asigurată de doar 3 din cele 4 șuruburi orizontale prevăzute constructiv la joanta; șuruburile existente erau de tipul PM 27x170 cu piulițele și inelele resort aferente;
- joanta era rezemată pe traverse de lemn cu placă pod tip 60C, traversele ajutătoare fiind de beton de tipul TP1;

Foto 4 – joanta km 304+000(← sens mers tren)

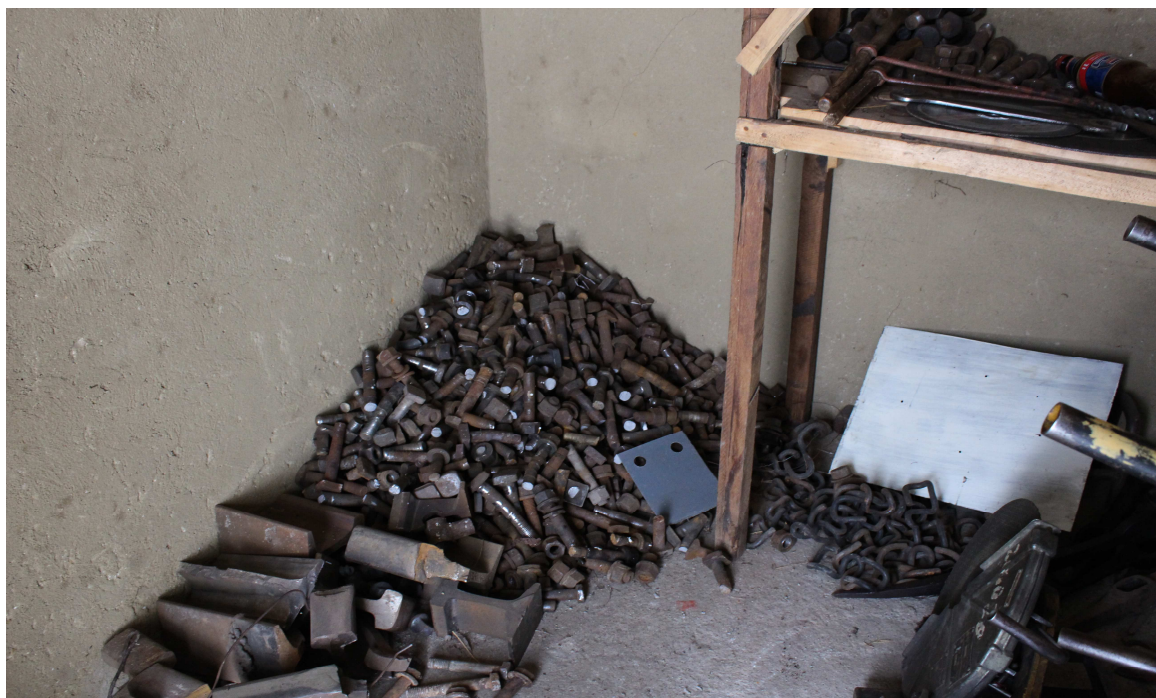
Pe de altă parte, personalul districtului a declarat că șuruburile orizontale PM 27x170 aprovizionate prezentau evidente probleme de calitate, aducând ca argument faptul că la sediul Districtului nr. 1 Butoiești existau depozitate sute de șuruburi orizontale PM 27x170 secționate în urma utilizării.

Foto 5- șuruburi orizontale secționate

Deși personalul districtului s-a confruntat cu aceste probleme privind calitatea șuruburilor orizontale PM 27x170 utilizate, șuruburi aflate în termen de garanție, nici Districtul 1 Butoiești și nici Secția L4 Drobeta Turnu Severin nu au luat măsuri de avizare a Sucursalei Regionale CFR Craiova asupra acestor deficiențe. De altfel, la nivelul secției există întocmit registrul special de evidență a defectelor produselor feroviare critice aflate în termen de garanție, conform prevederilor *OMT 490/2000, Anexa 1- "Instrucțiuni privind tratarea defectelor unor produse feroviare critice aflate în termen de garanție"* – 906, art. 4(1) încă din anul 2003, însă în acesta nu există niciun înscris privind posibilele defecte înregistrate la produsele feroviare critice folosite și aflate în termen de garanție.
