AVIZ

RAPORT DE INVESTIGARE

privind accidentul feroviar produs la data de 12.12.2017, în jurul orei 14:40, în circulația trenului de marfă nr.20912, pe raza de activitate a Sucursalei Regionale de Căi Ferate Brașov, între Stația CFR Rupea și Halta de mișcare Racoș, firul II, km 237+950, prin deraierea locomotivei electrice seria ED nr.9153 0 474**061**-5 RO CTV ce circula în stare remorcată, inactivă

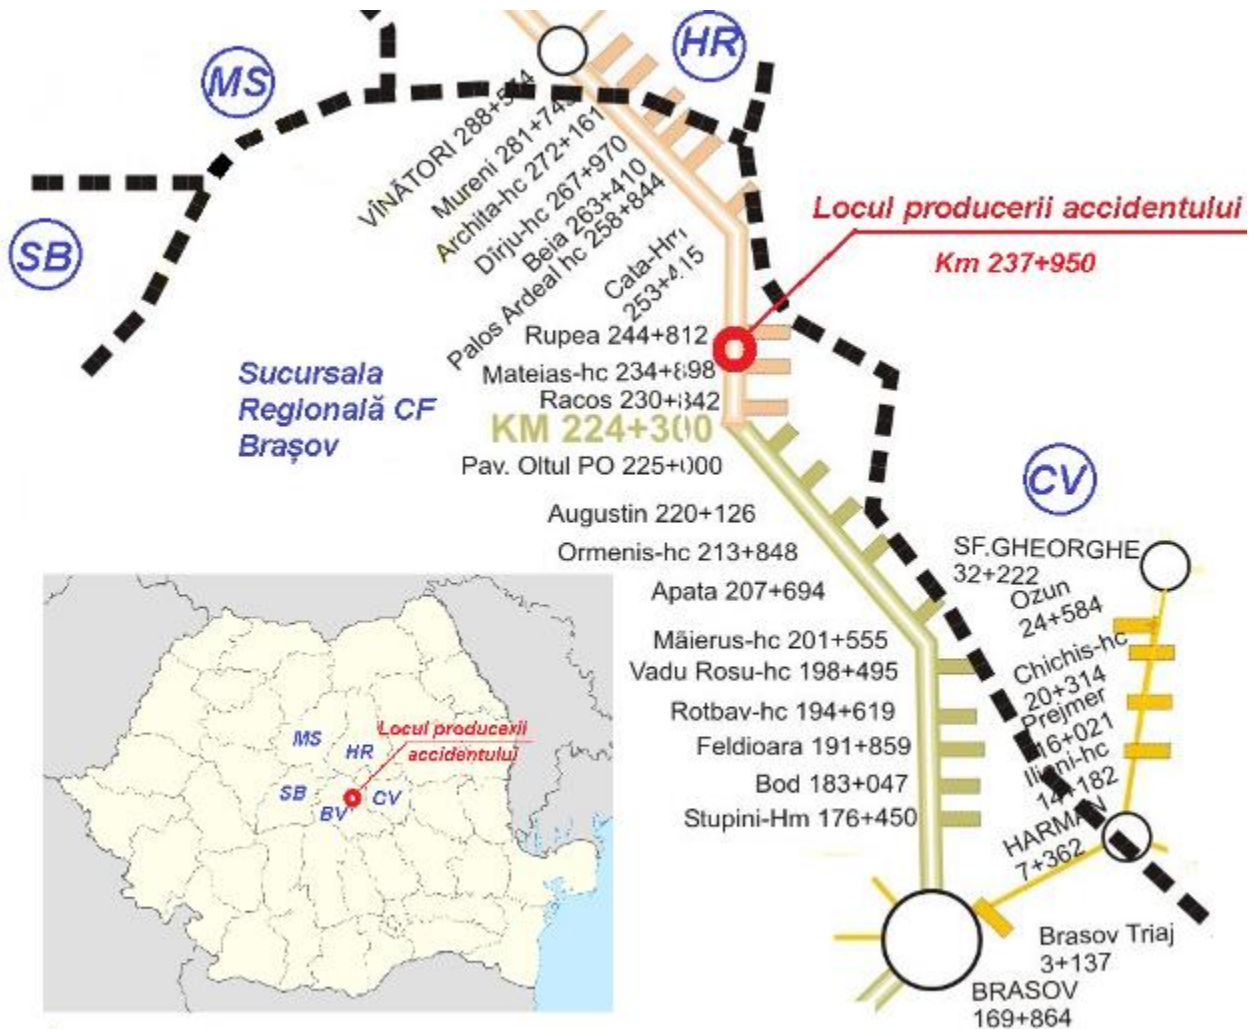
Picture no. 1 – Accident site

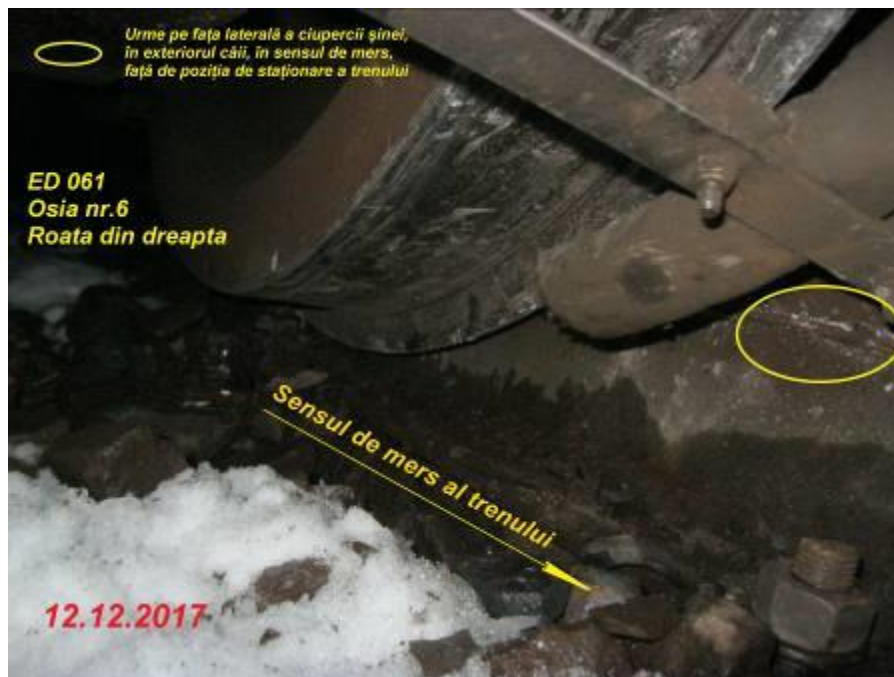
Foto nr.6 - Urme de deraiere în sensul de mers pe cca. 8,00 m de la locomotivă

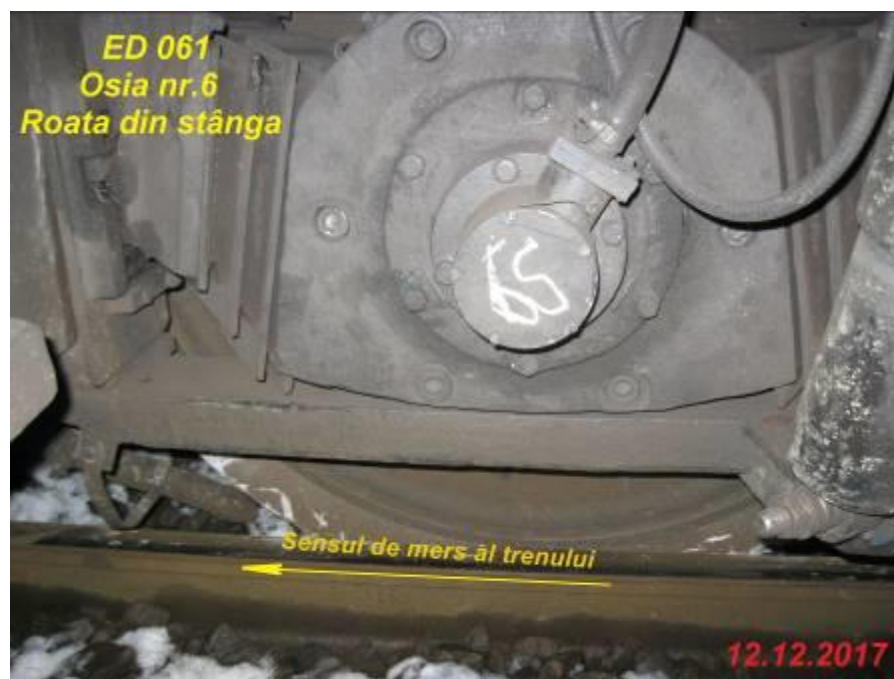
Foto nr.7 - Roata din stânga osiei nr.6 în poziție deraiată în interiorul căii

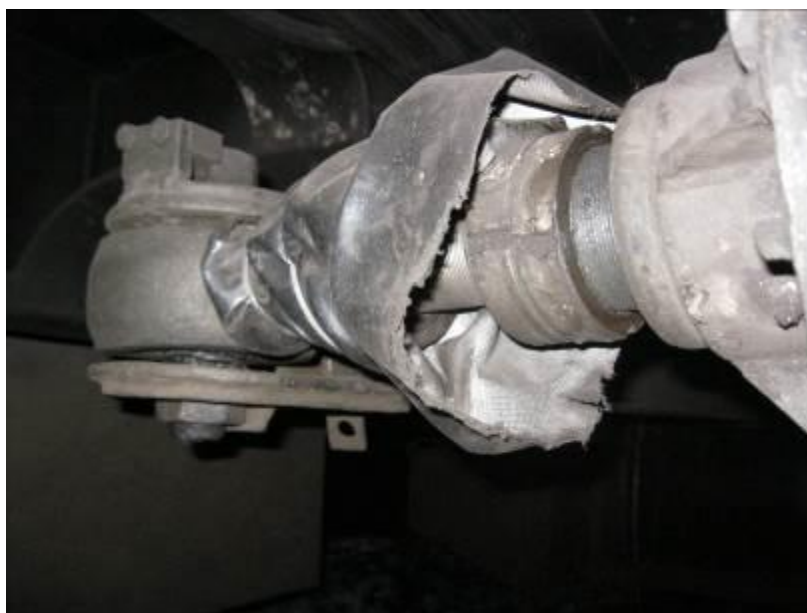
La aspectarea cuplajului transversal, montat între ramele boghiurilor, s-a constatat faptul că jocul liber dintre piulițele de fixare a tijei și corpul acestuia a fost de 26 mm. Capul mobil era ieșit din tija cuplajului 70 mm – *foto nr.8*. Manșonul de protecție nu era montat corespunzător, fiind dat la o parte (constatare efectuată și la fața locului – *foto nr.9*). În ceea ce privește manșonul de protecție, facem precizarea că potrivit declarațiilor personalului de locomotivă (v. *cap.5.1*), această stare exista de mai mult timp, dar fără mențiune în condica de bord.

Foto nr.9 – Cuplajul transversal fotografiat la fața locului
