## RAPORT DE INVESTIGARE

privind accidentul feroviar produs la data de 13.02.2018, pe raza de activitate a Sucursalei Regionale de Căi Ferate București, la km 37+489, între stația CFR București Sud și halta de mișcare Berceni prin deraierea unui vagon din compunerea trenului de marfă nr.86102

*Raport final  
12 februarie 2019*

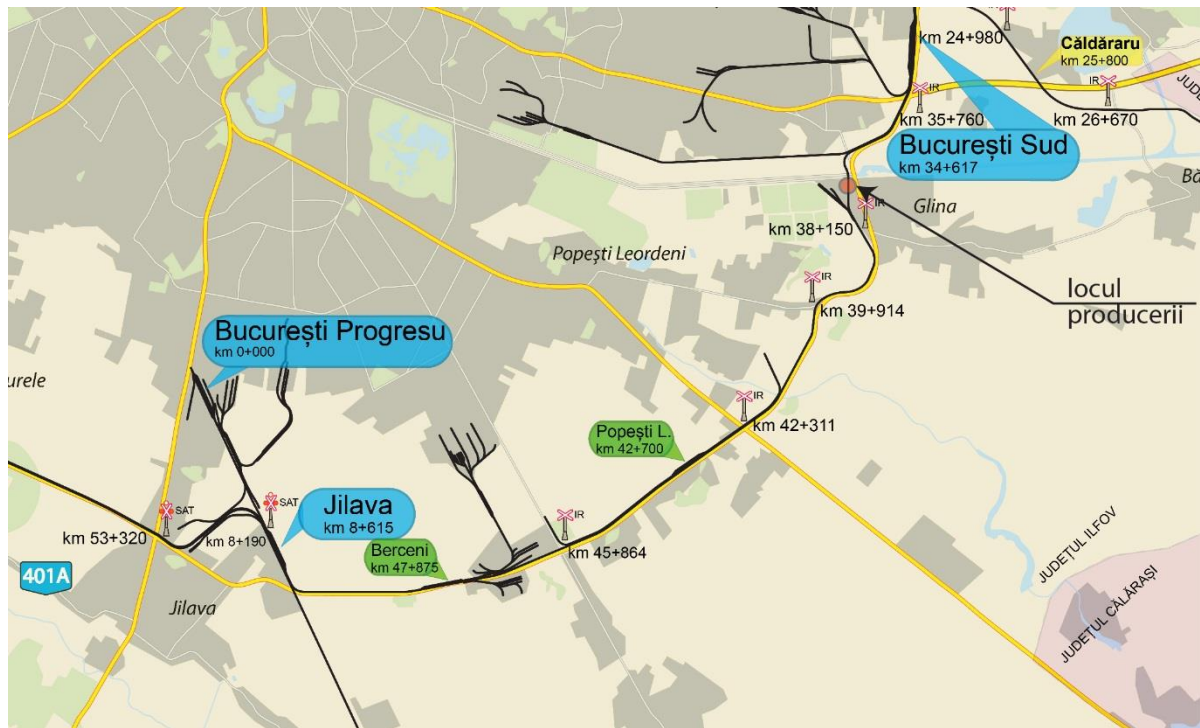
**Picture 1** – accident site

**Direct cause** of the accident was the climbing of the rail gauge by the guiding wheel from the wagon no. 31535482244-9 (situated on the right side in the train running direction), following the increase of the ratio between the guiding force and the load acting on this wheel, so exceeding the derailment stability limit.

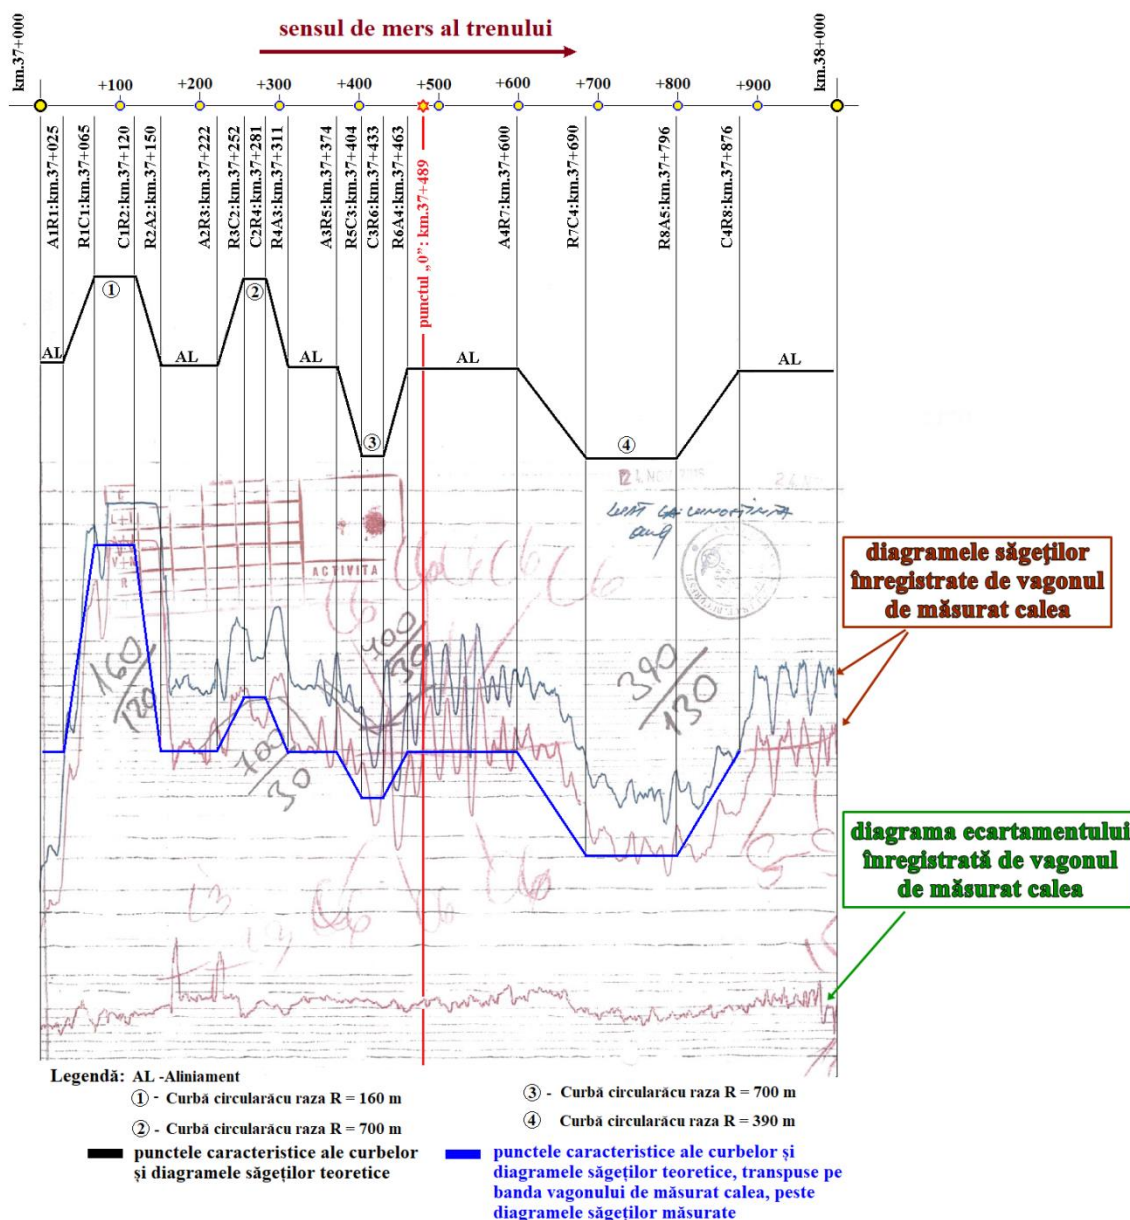
Foto nr. 2.

Accidentul feroviar s-a produs în zona km 37+489. La locul producerii deraierii, traseul căii ferate era în curbă. Conform evidențelor puse la dispoziție de reprezentantul administratorului infrastructurii feroviare, poziția kilometrică a punctului în care s-a produs deraierea este în aliniament (vezi foto nr. 2).

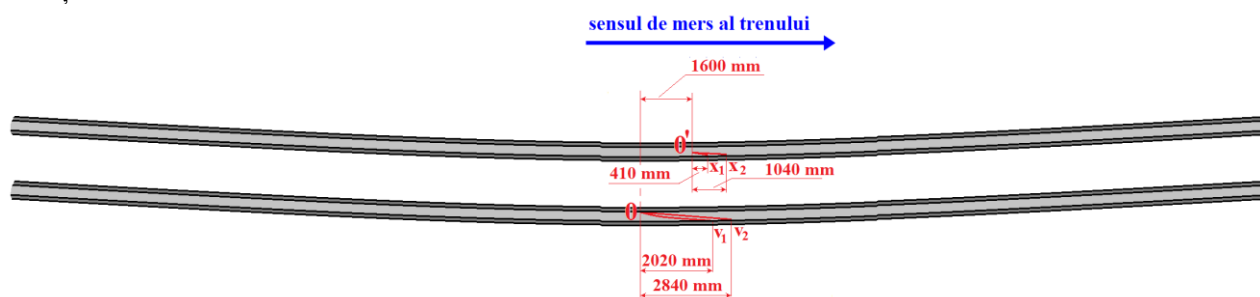
Foto nr.3

Prima urmă de deraiere a fost identificată la km 37+489 pe șina din partea dreaptă (șină corespunzătoare firului exterior al curbei). Punctul din care începe această urmă a fost notat cu 0. Urmă de deraiere este o urmă specifică de escaladare a flancului activ al ciupercii șinei, de către buza roții. De la acest punct, pe suprafața de rulare a ciupercii șinei au fost constatate două urme de rulare a buzei roții dinspre umărul activ înspre umărul inactiv al ciupercii șinei, apoi pe flancul inactiv al ciupercii șinei, după care continuă în exteriorul căii (în partea dreaptă a firului exterior al curbei) cu urme specifice de rulare a roților pe elementele de fixare ale sistemului K și pe terasamentul căii. Primul punct de cădere a roților în exteriorul căii a fost notat cu V<sub>1</sub>, iar cel de al doilea punct a fost notat cu V<sub>2</sub>. Lungimile celor două urme de pe suprafața superioară a ciupercii șinei sunt 0-V<sub>1</sub>=2020 mm și 0-V<sub>2</sub>=2840 mm.

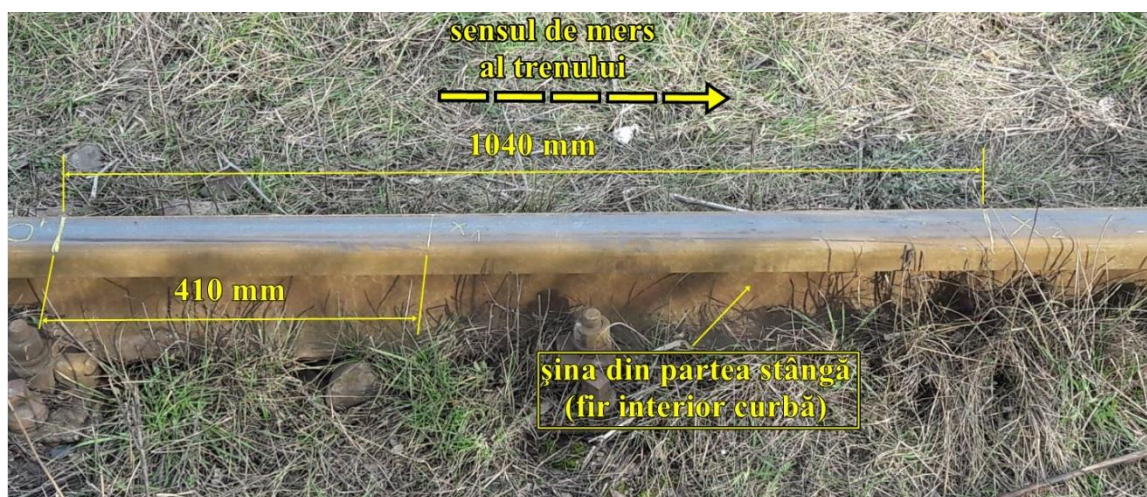
Foto nr.4

A doua urmă de deraiere a fost identificată pe șina din partea stângă (șina de pe firul interior al curbei), la o distanță de 1600 mm după punctul 0. Punctul de la care începe această urmă a fost notat cu 0'. Pe suprafața de rulare a ciupercii șinei, aproape de umărul activ al acesteia, a fost identificată o urmă de frecare a acestei suprafețe, urmă care continuă pe două direcții înspre umărul activ și suprafața laterală activă a ciupercii șinei cu lățimea de aproximativ 2 mm și apoi cu urme de cădere și rulare a buzei roților între firele căii. Punctele de cădere între firele căii au fost notate cu X<sub>1</sub> și respectiv X<sub>2</sub>, lungimile acestor două urme fiind 0'-X<sub>1</sub>=410 mm și 0'-X<sub>2</sub>=1040 mm.

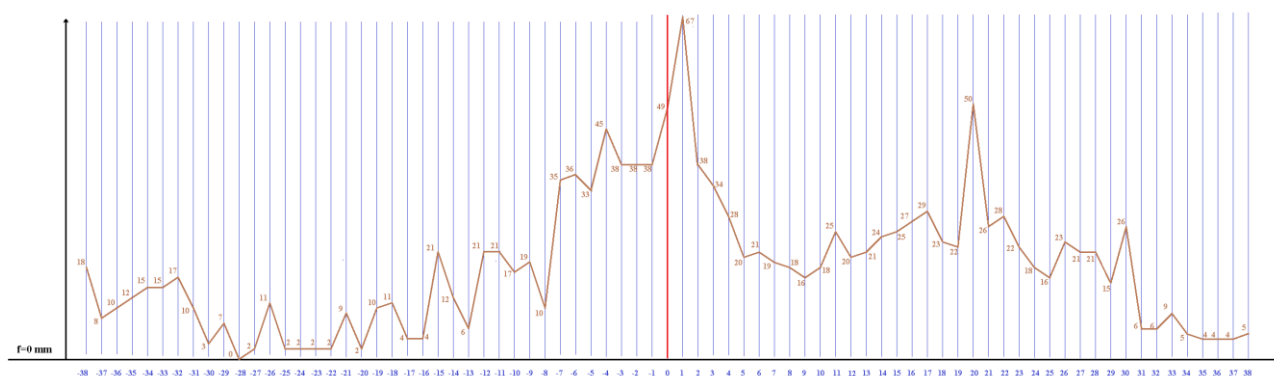
Valorile săgeților măsurate în punctele  $-38 \div +38$  indicau faptul că, în această zonă, la data producerii accidentului, traseul căii era în curbă (foto nr.5).

Foto nr. 5 Diagrama săgeților măsurate pe zona aliniamentului  
km 37+463 – km 37+600 în punctele  $-38 \div +38$

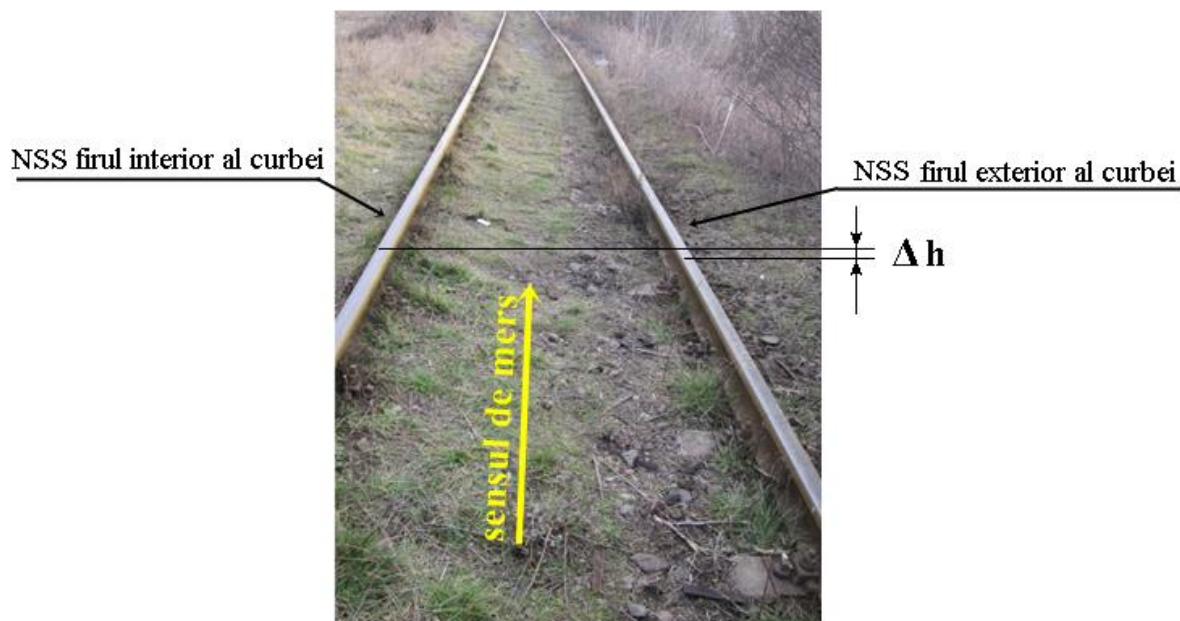
- firul exterior al curbei era mai jos decât firul interior. În punctul „0” valoarea măsurată a nivelului transversal al căii era -92 mm;

$\Delta h$  = diferența de nivel transversal dintre firul interior și firul exterior

- în punctul „0” înclinarea rampei torsionării căii (1:119) era mai mare decât rampa maximă admisă în exploatare, respectiv 1:166.
