AGENȚIA DE INVESTIGARE FERROVIARĂ ROMÂNĂ - AGIFER

## RAPORT DE INVESTIGARE

al accidentului feroviar produs la data de 13.11.2017, la ora 11:25, pe raza de activitate a Sucursalei Regionale CF Constanța, în stația CFR Constanța Mol 5, linia Racord II (parcursul de expediere la stația CFR Palas pe firul II), prin deraierea locomotivei LE 91530472002-1 de un boghiu.

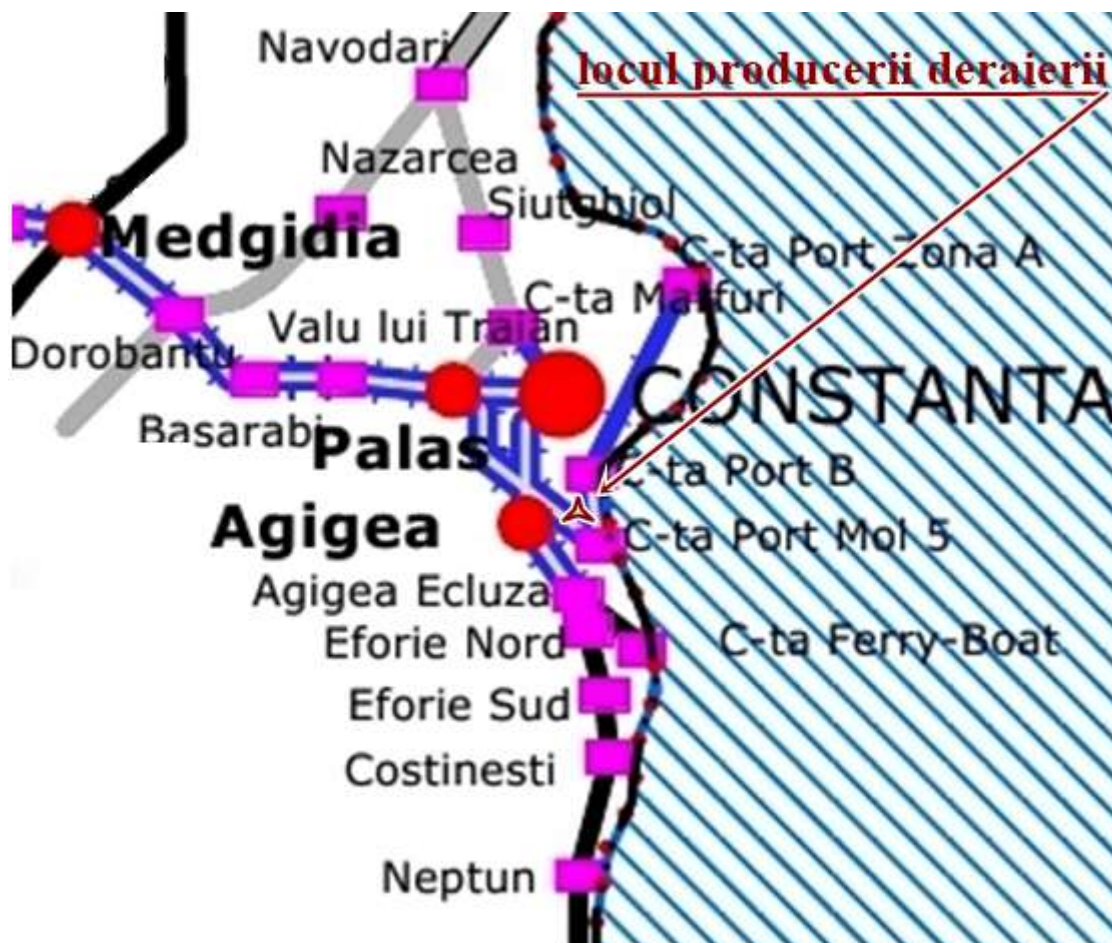
**Picture 1** – accident site

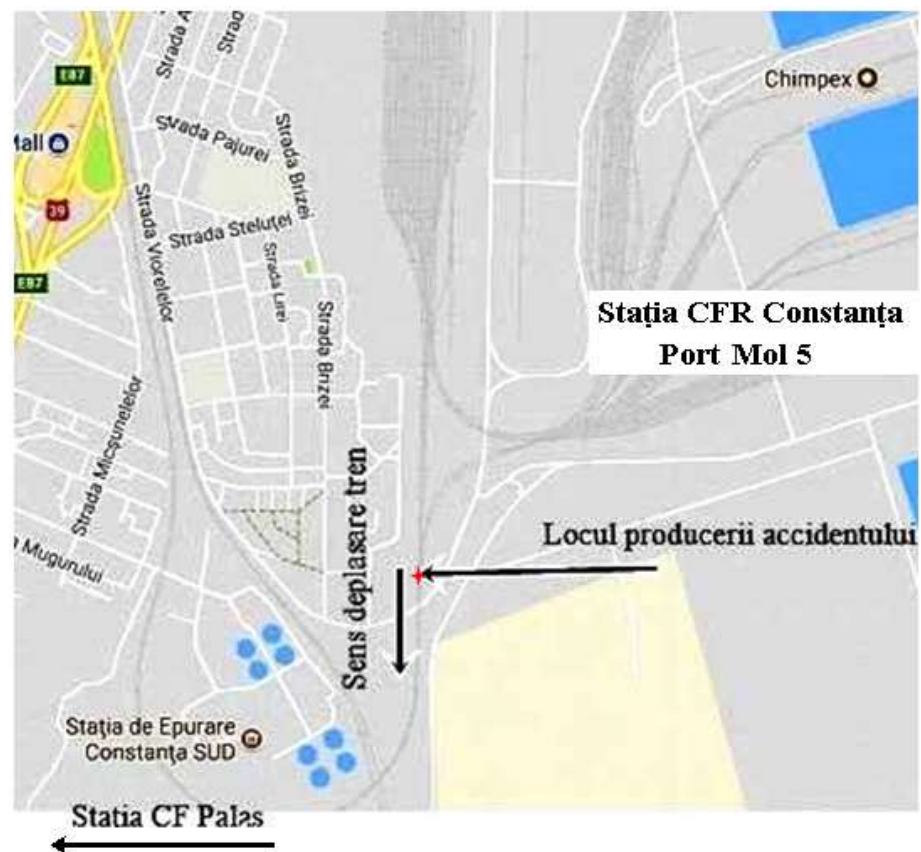
Fig. 2 – locul producerii accidentului

Urmare a verificărilor efectuate la fața locului de către comisia de investigare, s-a constatat că prima urmă de deraiere a fost identificată în zona joantei situate la o distanță de 1,5 m de capătul trecerii la nivel (distanță măsurată în sens invers de mers al locomotivei). Deraierea s-a produs prin căderea între firele căii a roții din partea stângă a primei osii, în sensul de mers, a celui de al 2-lea boghiu al locomotivei LE 91530472002-1.

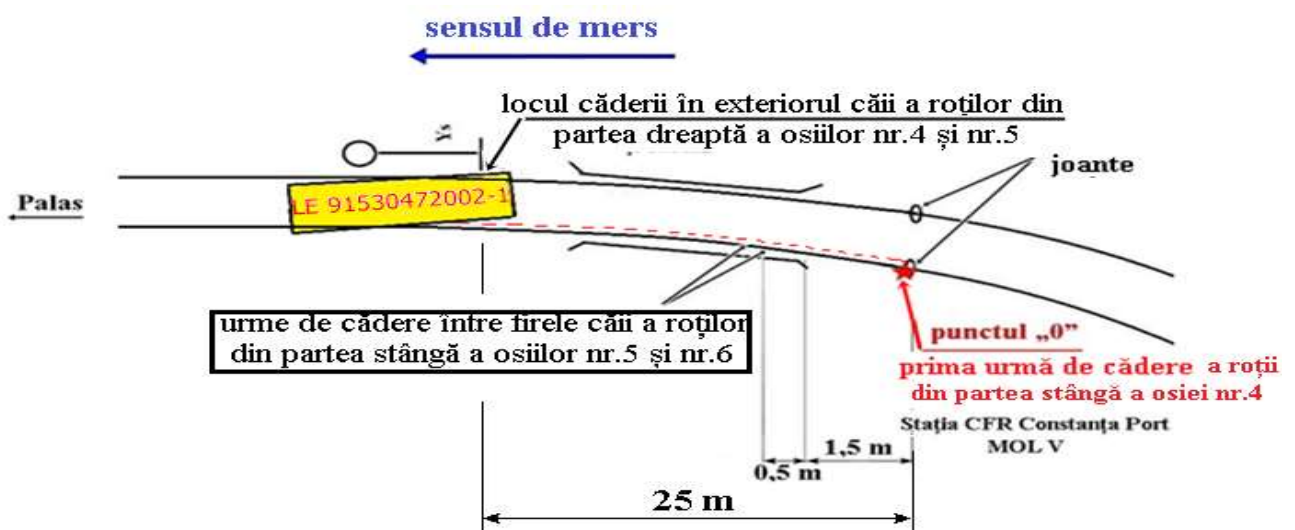
Fig. 3 – schița deraierii

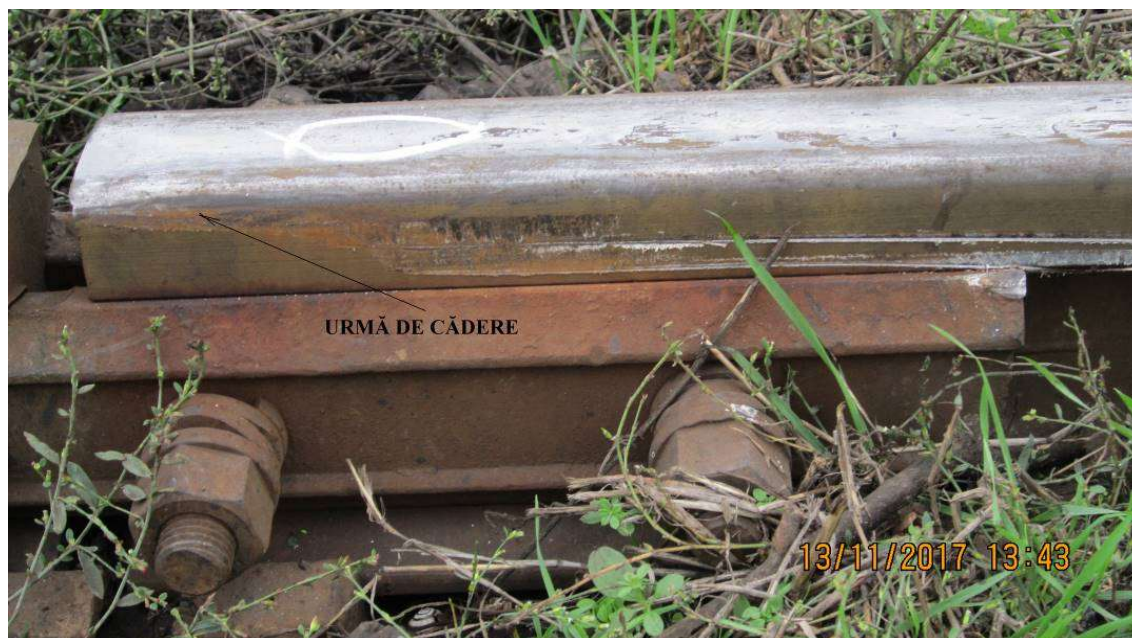
Prima urmă de deraiere a fost identificată în zona joantei situată la o distanță de 1,5 m de capătul trecerii la nivel (distanță măsurată în sens invers de mers al locomotivei). Deraierea s-a produs prin căderea între firele căii a roții din partea stângă a primei osii a celui de al 2-lea boghiu al locomotivei LE 91530472002-1. (fig.4).

**Fig.4-urmă de frecare pe flancul activ al șinei specifice căderii roții între firele căii;**

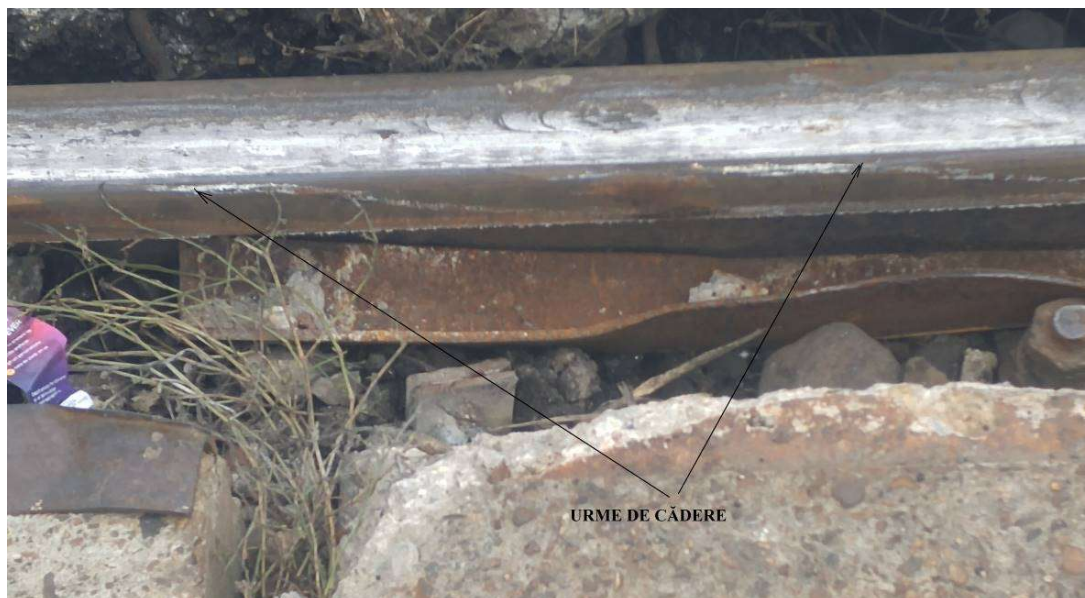
Locomotiva a rulat cu prima osie a celui de al doilea boghiu deraiată o distanță de 2,00 m, după care și celelalte două roți din partea stângă a osiilor aceluiași boghiu al locomotivei au căzut între firele căii (în cuprinsul trecerii la nivel). (fig.5)

**Fig.5-** urme de cădere între firele căii în cuprinsul trecerii la nivel

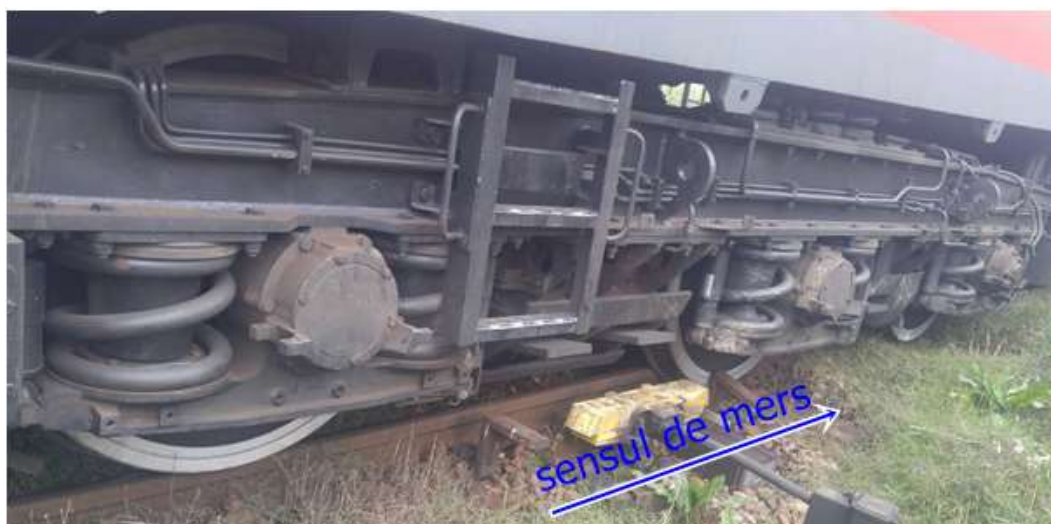
Locomotiva LE 91530472002-1 a rulat cu roțile din partea stângă ale osiilor boghiului al doilea, în sensul de mers al trenului, între firele căii, iar cu roțile din partea dreaptă pe șină o distanță de aproximativ 25 m, loc în care, la oprirea locomotivei, roțile din partea dreaptă corespunzătoare primelor două osii ale celui de al doilea boghiu, au escaladat flancul activ al ciupercii șinei și au căzut în exteriorul curbei.

**Fig. 6-** poziția roților din partea dreaptă ale ultimului boghiu al locomotivei după oprire

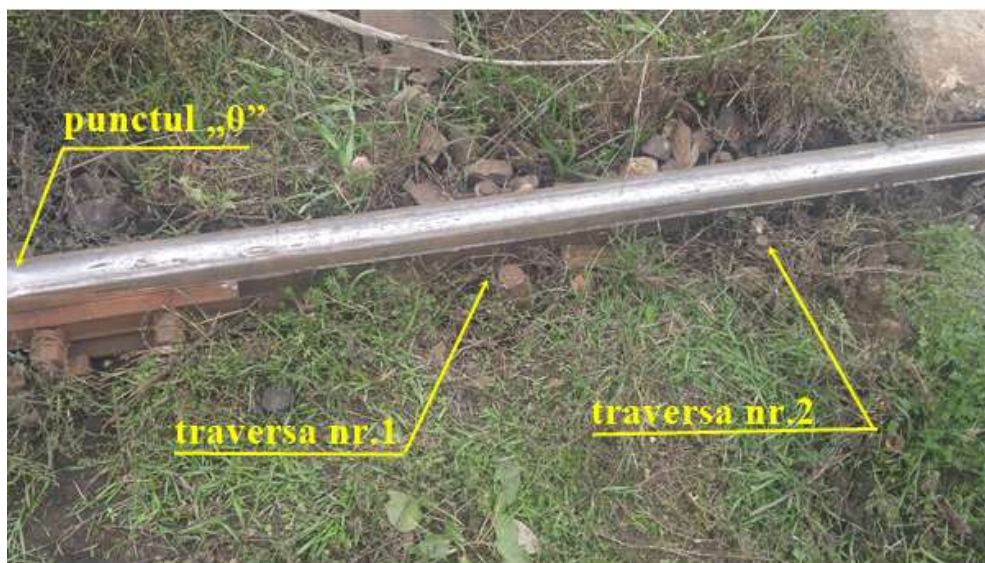
Următoarele două traverse, după traversa nr.0, în sensul de mers, erau necorespunzătoare deoarece prezentau crăpături longitudinale și zone putrede în zona prinderilor).

Fig.7-starea tehnică a traverselor nr.1 și nr.2

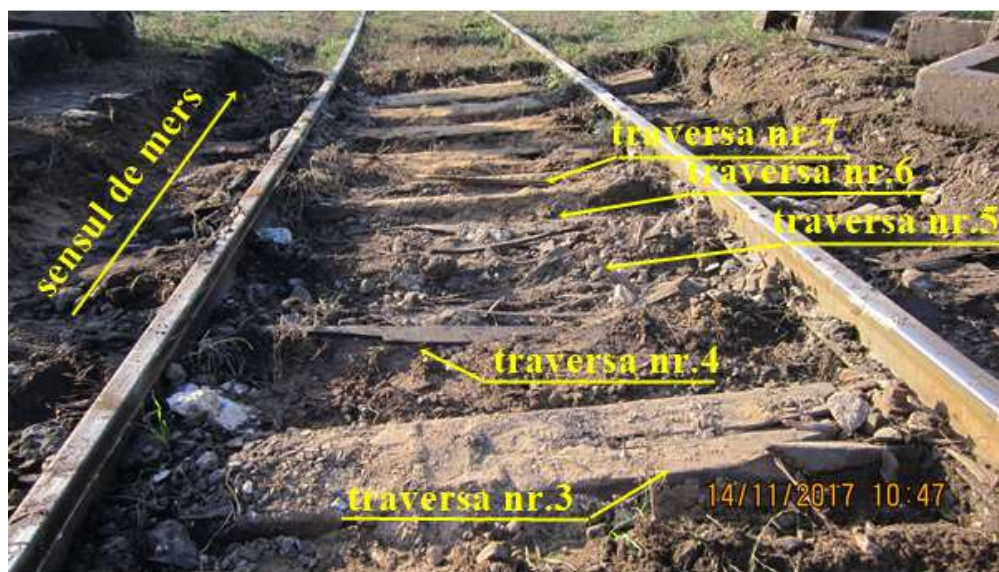
După demontarea trecerii la nivel, care era alcătuită din dale de beton armat, s-a constatat că și următoarele 8 traverse, după traversa nr.2, erau necorespunzătoare (putrede):

Fig.8- starea tehnică a traverselor aflate în cuprinsul trecerii la nivel

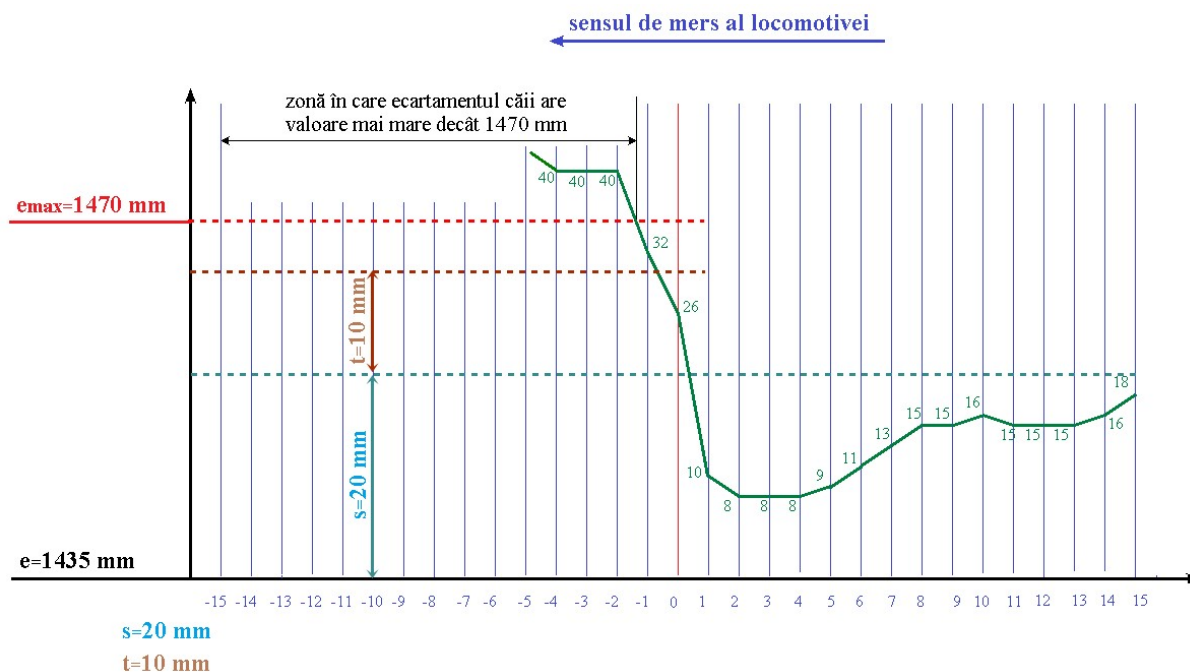
- toleranțele în exploatare ale valorilor ecartamentului sunt depășite în pichetul nr.„-1”, iar în toate punctele de la „-2” la „-15” a fost depășită valoarea maximă admisă de 1470 mm.

- variația ecartamentului, în exploatare, de 2 mm/m analizat în baza longitudinală de măsurare a torsionării căii de 2,5 m, a fost depășită între punctele „10” ÷ „5”, „9” ÷ „4”, „8” ÷ „3”, „7” ÷ „2”, „5” ÷ „0”, „4” ÷ „-1”, „3” ÷ „-2”.

**Fig. 9 – Diagramă ecartament**

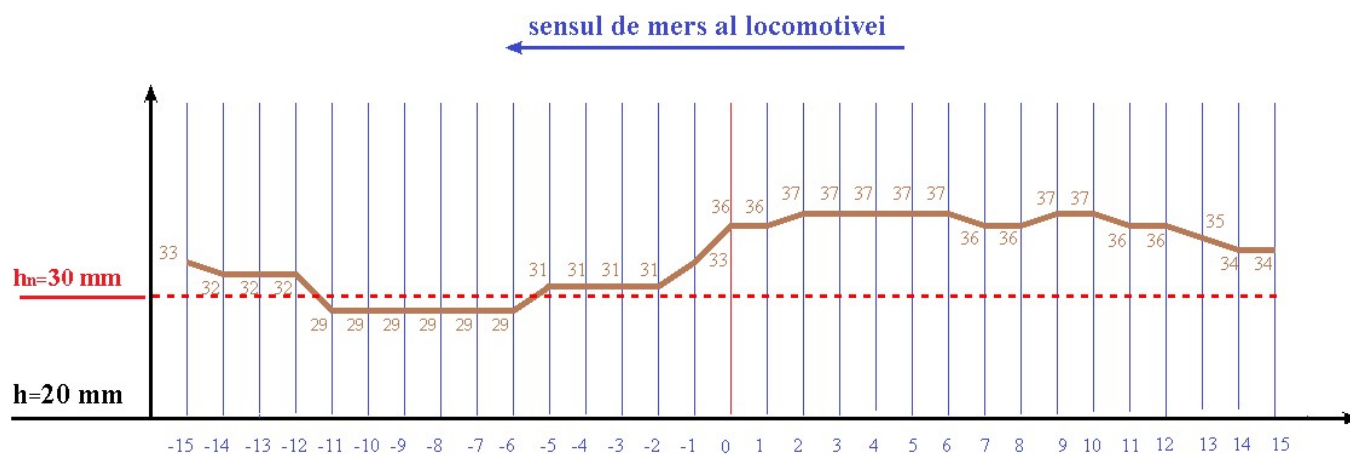
Nu au fost constatate denivelări ale căii care să depășească toleranțele la nivelul transversal prescris al unui fir față de celălalt, prevăzute în art.7.A.1. din *Instrucția de norme și toleranțe pentru construcția și întreținerea căii-linii cu ecartament normal, nr.314/1989*.

Nu au fost constatate depășiri ale valorii admise a torsionării căii, prevăzute la art.7, pct. A.4 din *Instrucția de norme și toleranțe pentru construcția și întreținerea căii-linii cu ecartament normal, nr.314/1989*, pentru viteza de circulație de 30 km/h.

**Fig. 10 – Diagramă nivel transversal**

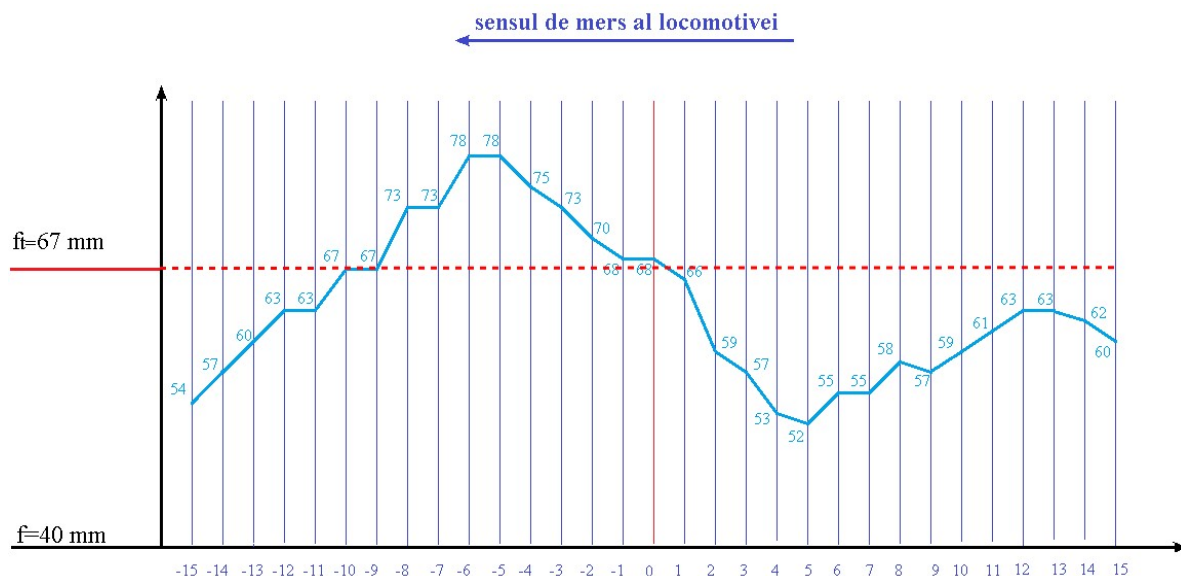
Nu s-au constatat depășirea toleranțelor admise dintre săgețile vecine sau dintre săgețile minime și maxime, pentru viteza de circulație de 30 km/h, toleranțe prevăzute de *Instrucția de norme și toleranțe pentru construcția și întreținerea căii-linii cu ecartament normal, nr.314/1989, art. 7.B.1.*

**Fig. 11 – Diagramă săgeți**
