RAPORT DE INVESTIGARE

al accidentului feroviar produs la data de 13.12.2017, pe raza de activitate a Sucursalei Regionale Căi Ferate Craiova, pe secția de circulație Golești-Bradul de Sus, la km 2+090, în circulația trenului de marfă nr.31700-1 aparținând SNTFM "CFR Marfă" SA

EDIȚIE FINALĂ
13 NOIEMBRIE 2018

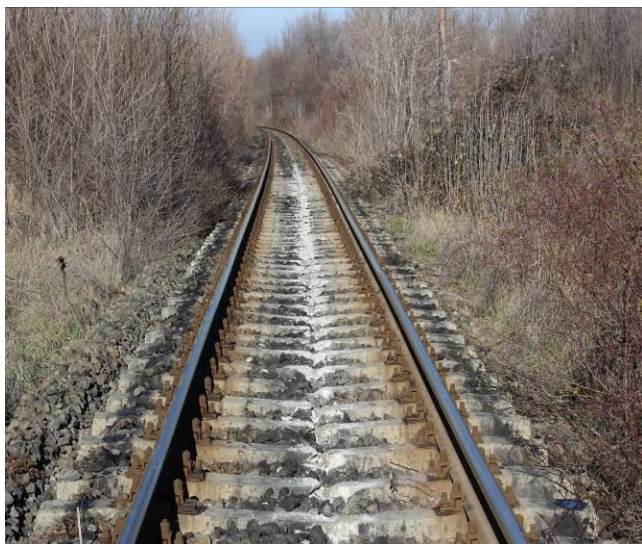
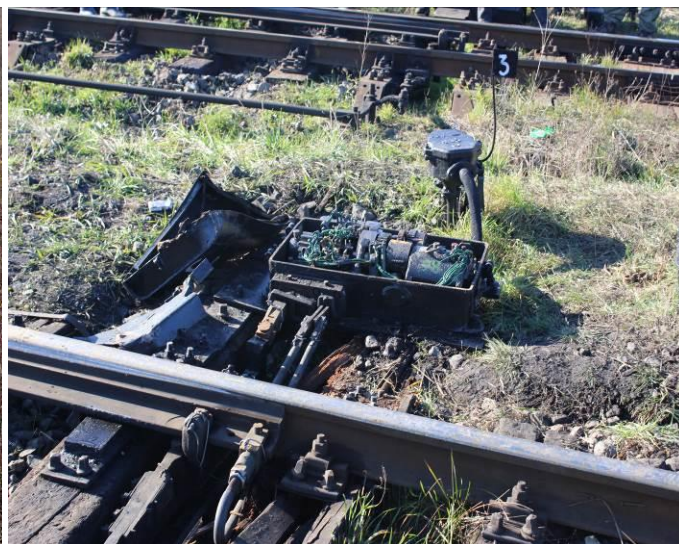
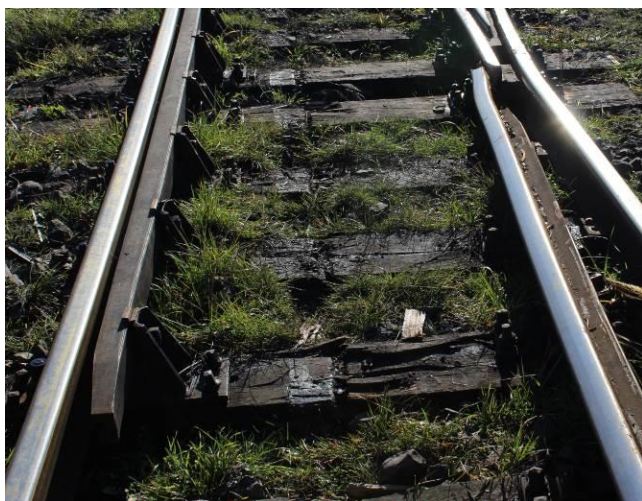
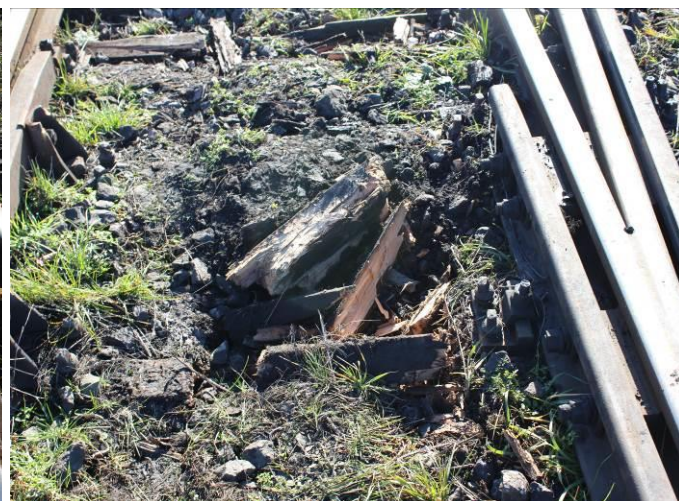
Foto 2,3,4,5: pagube produse la suprastructura căii

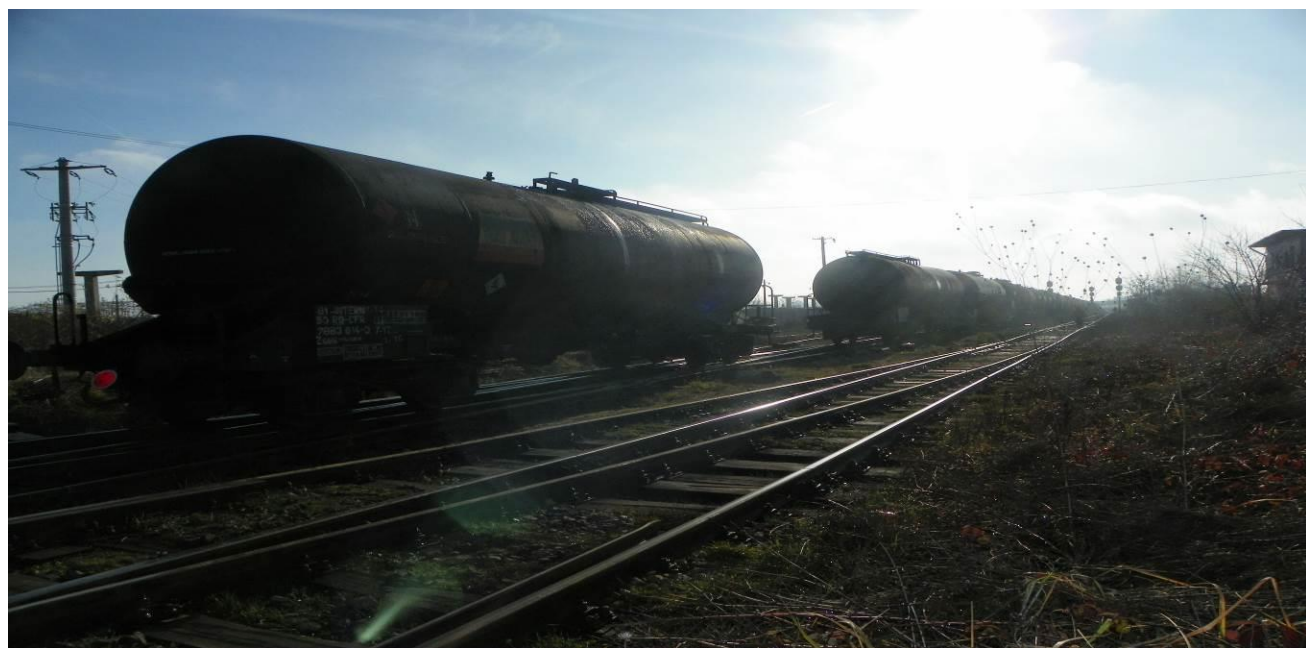
Foto 6: poziția ultimelor 2 vagoane din compunerea trenului în momentul opririi

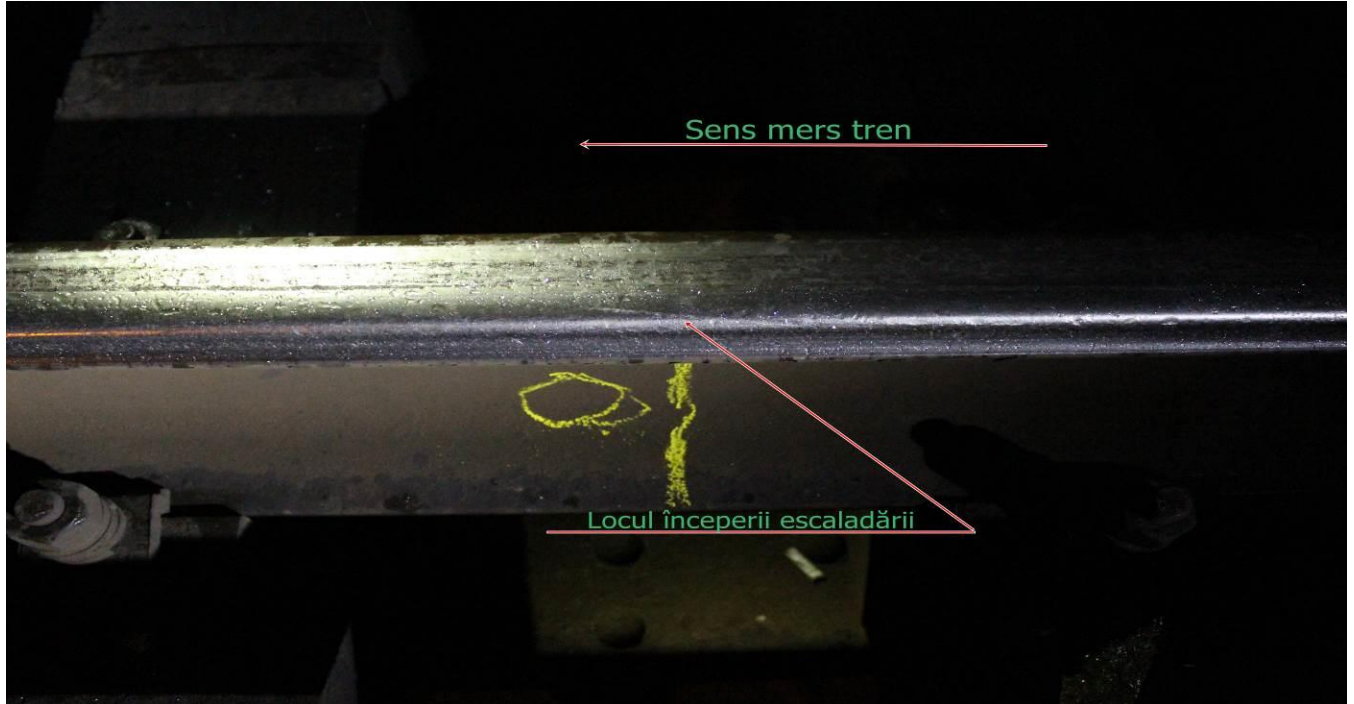
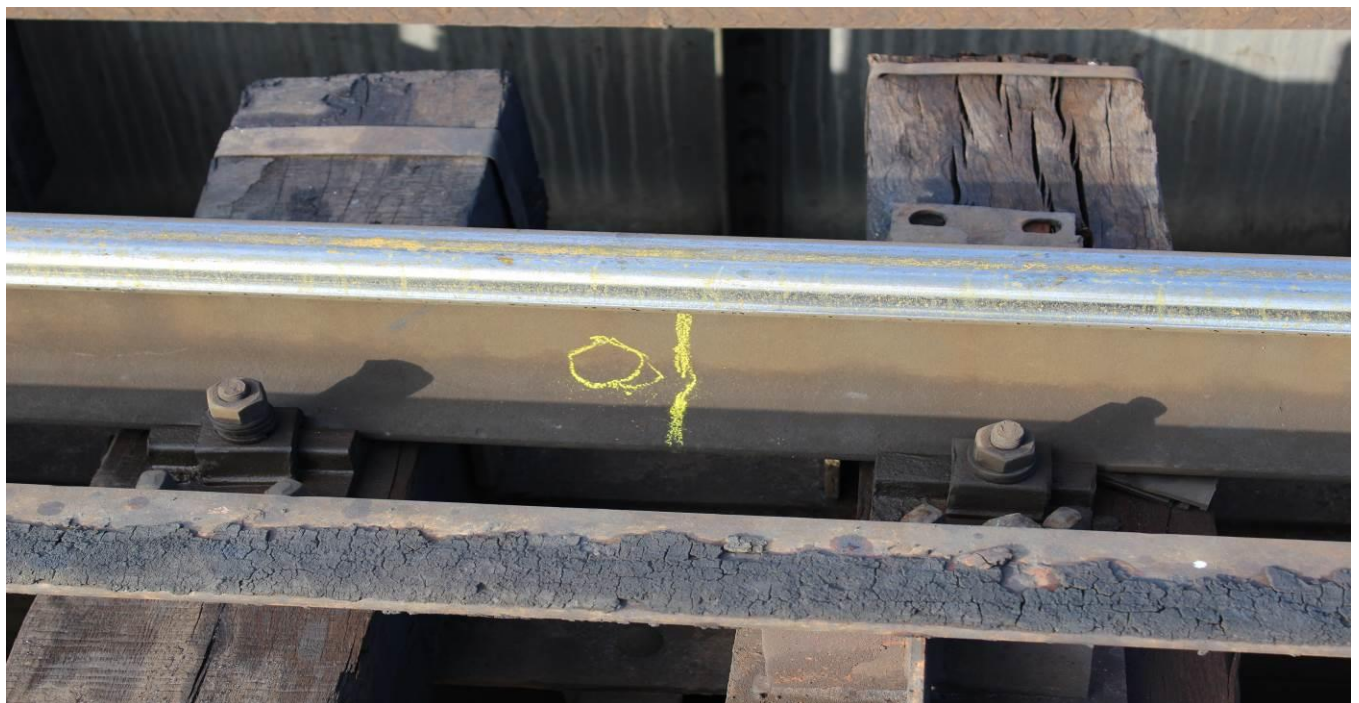
Foto 7,8: punctul 0

Din acest punct roata începe să părăsească ciuperca șinei spre exteriorul căii, parcurge circa 30cm pe ciuperca șinei și cade în exteriorul căii, fiind urmată de cea de-a doua roată din partea dreaptă a

- existența în punctul "0" a unui defect de direcție a căii (cot) dat de diferența de 55mm dintre valorile săgeților vecine măsurate "-4" și "0" peste toleranța admisă de 25mm, așa cum prevede *Instrucția de norme și toleranțe pentru construcția și întreținerea căii - linii cu ecartament normal - nr.314/1989, Cap. I, Art.7, lit. B, pct.1.*;

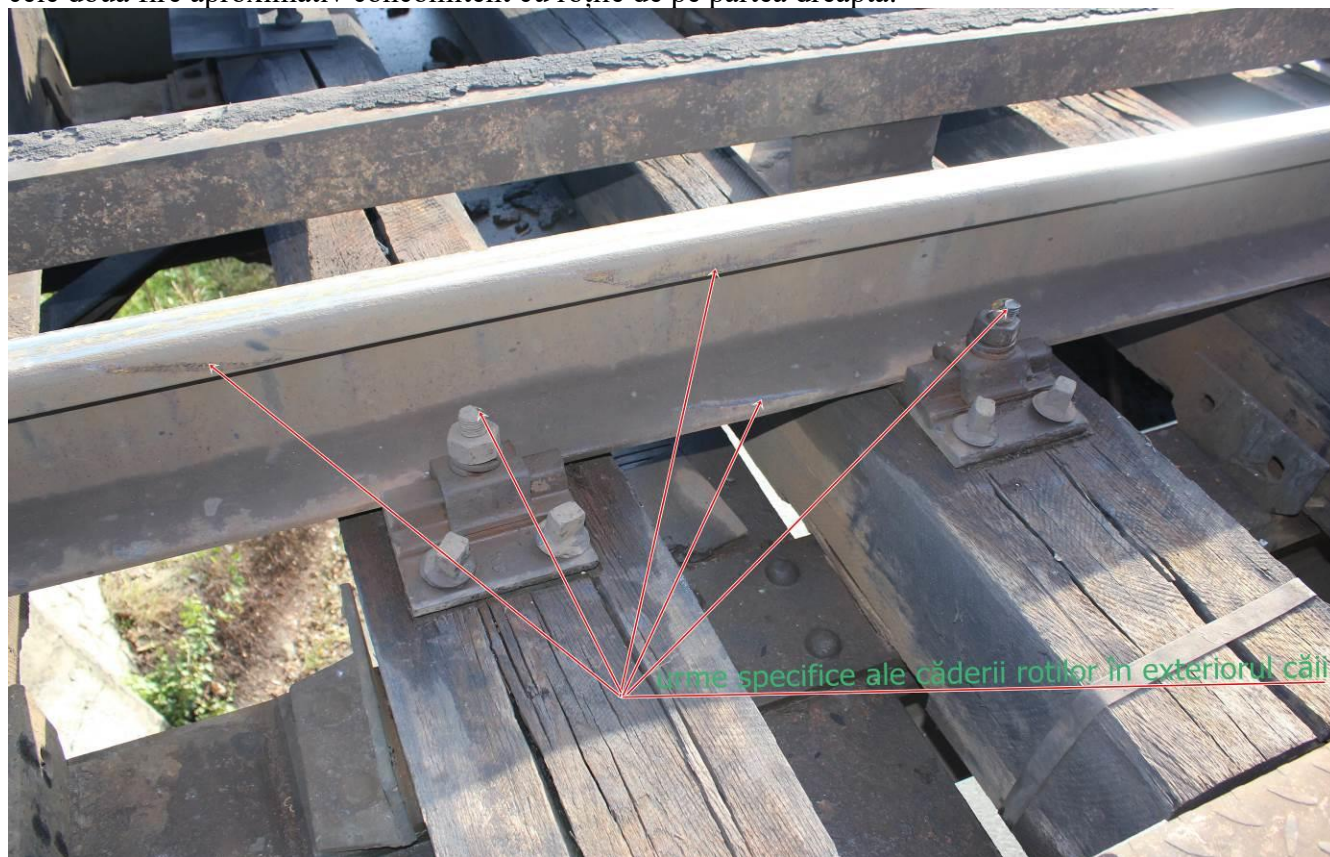
Foto 9: zona căderii roților din partea dreaptă în exteriorul căii

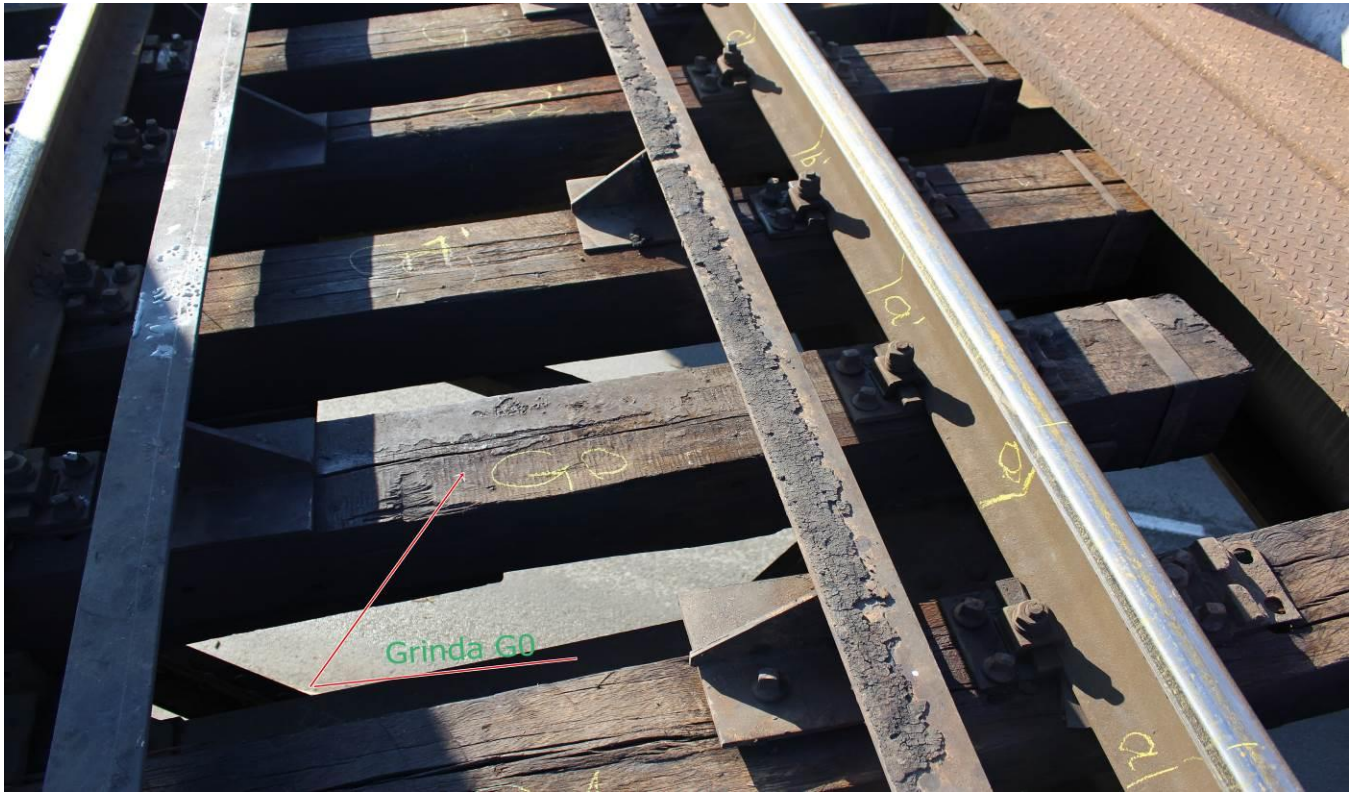
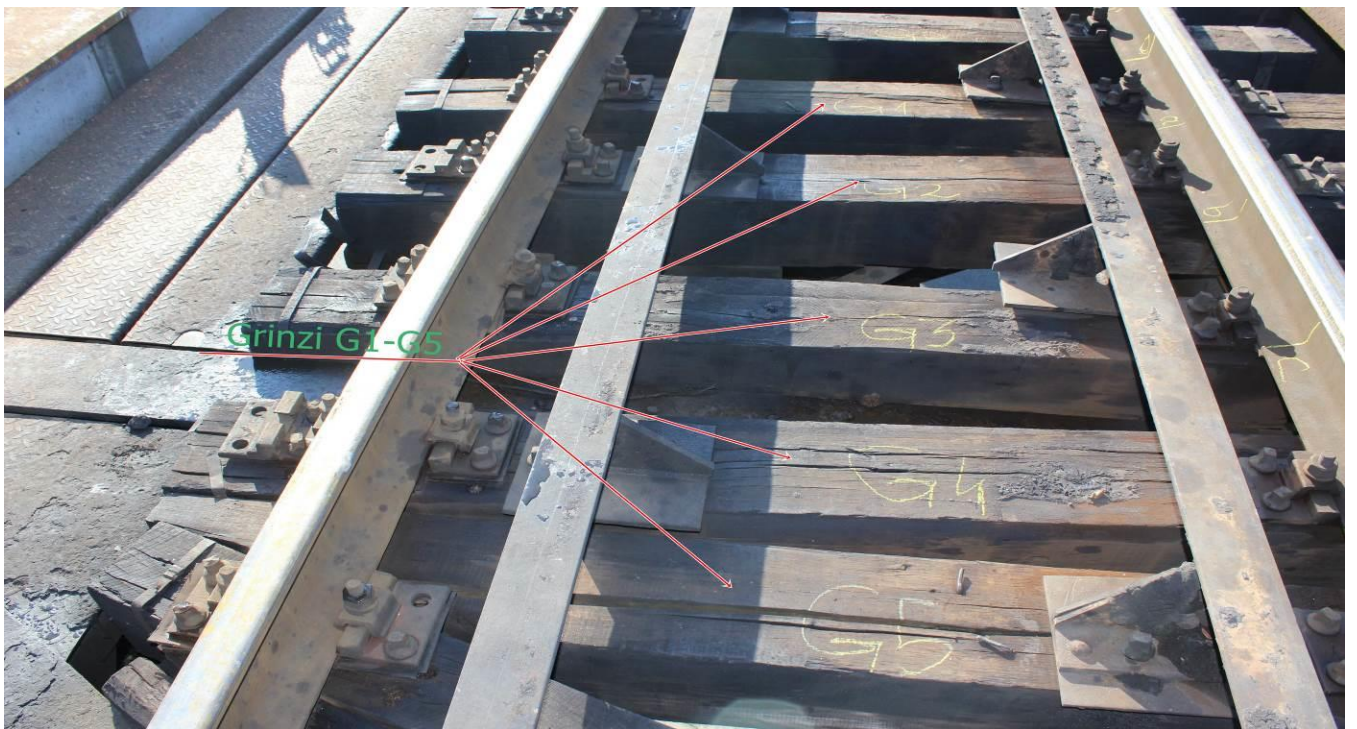
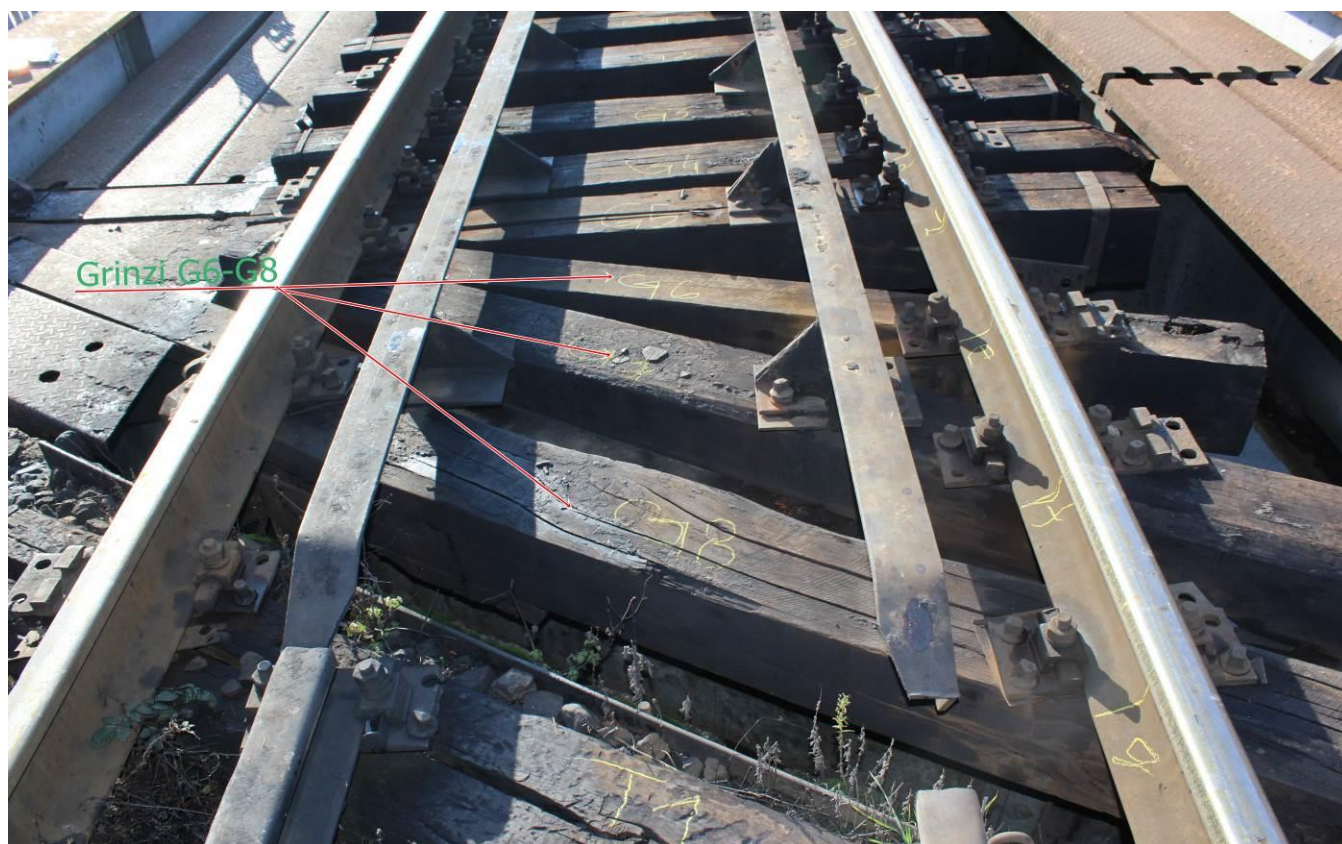
- grinda G₀ – în stare generală bună, prindere completă;
- grinda G₁ – crăpături longitudinale fără afectarea prinderilor, un tirfon lipsă;
- grinda G₂ – în stare generală bună, prindere completă;
- grinda G₃ – în stare generală bună, prindere completă;
- grinda G₄ – crăpături longitudinale fără afectarea prinderilor, prindere completă;
- grinzi G₅-G₈ – dispuse în evantai, nu se poate asigura constructiv prinderea la toate grinzi pe firul interior (stâng), grinda G₅ prezenta crăpături longitudinale;
- lipsa majoritatea buloanelor orizontale de fixare a grinzilor de structura metalică a pasajului.

Foto 10,11,12: grinzile G₀-G₈

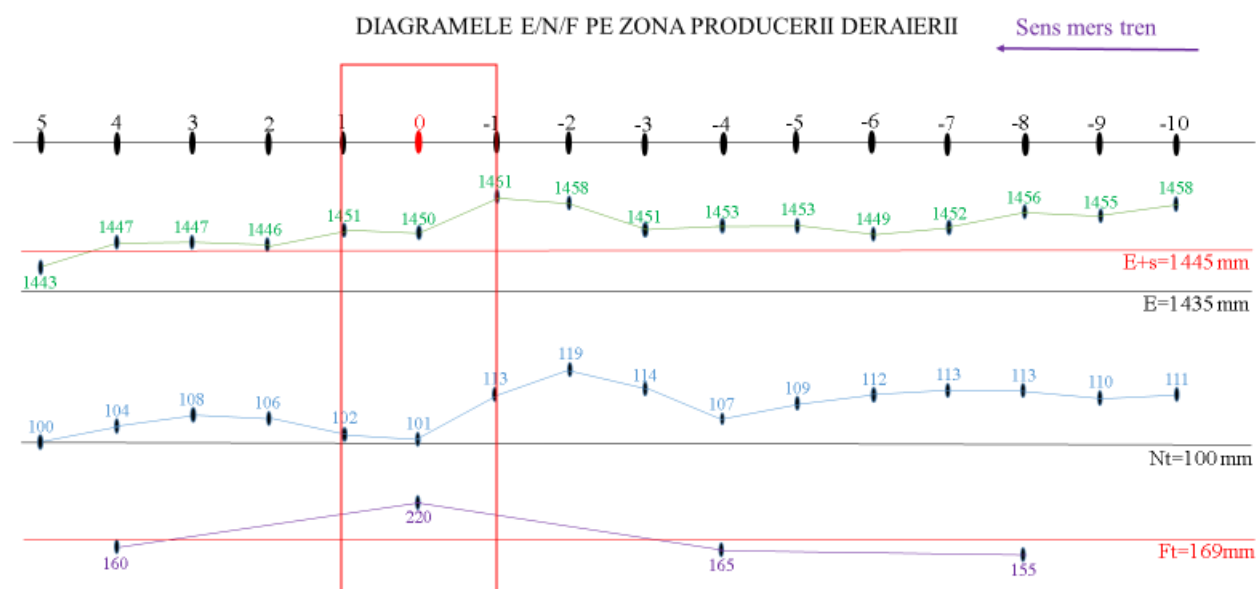
Figurile 4,5,6: diagramele E/N/F pe zona accidentului

- o depășire în puncte a toleranțelor de +5/-3mm, admise la ecartament, așa cum prevede *Instrucția de norme și toleranțe pentru construcția și întreținerea căii - linii cu ecartament normal - nr.314/1989, Cap. I, Art. 1, pct. 14.1, lit. c*, cu valoarea maximă de +6mm în punctul -1.

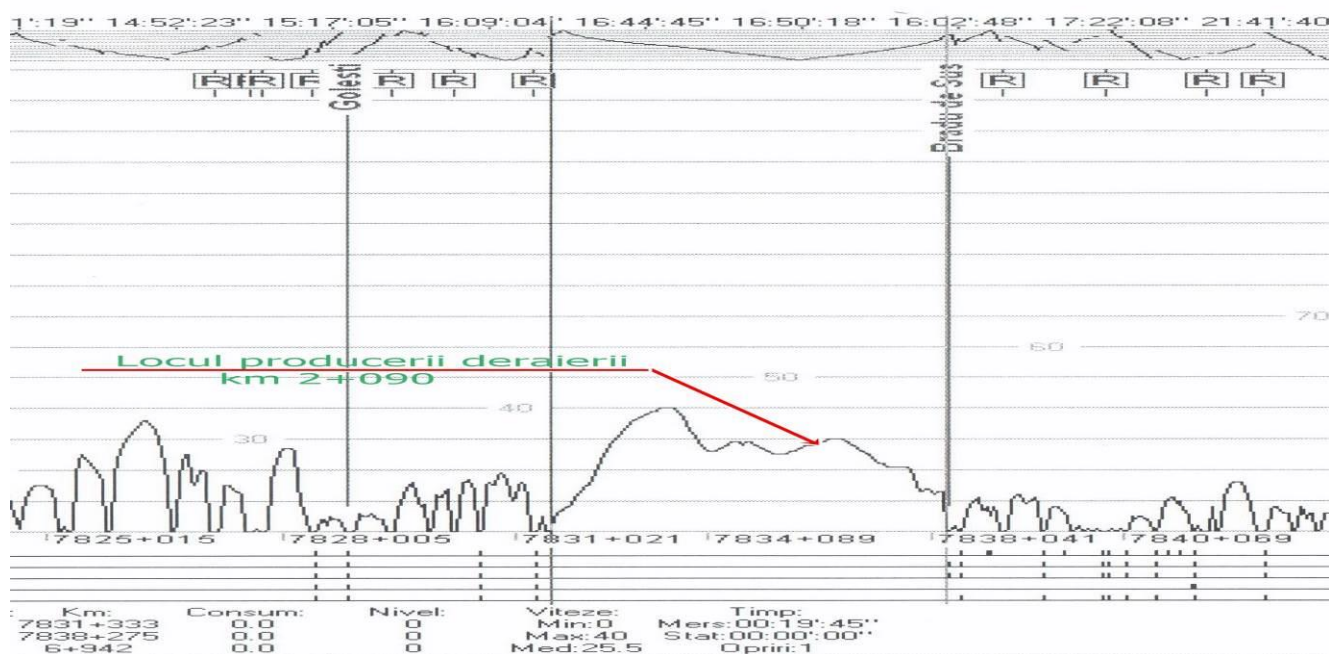
Figura 8: diagrama IVMS cu vitezele trenului înainte de producerea accidentului

S-a constatat astfel, că la momentul producerii deraierii viteza de deplasare a trenului era de circa 28 km/h.

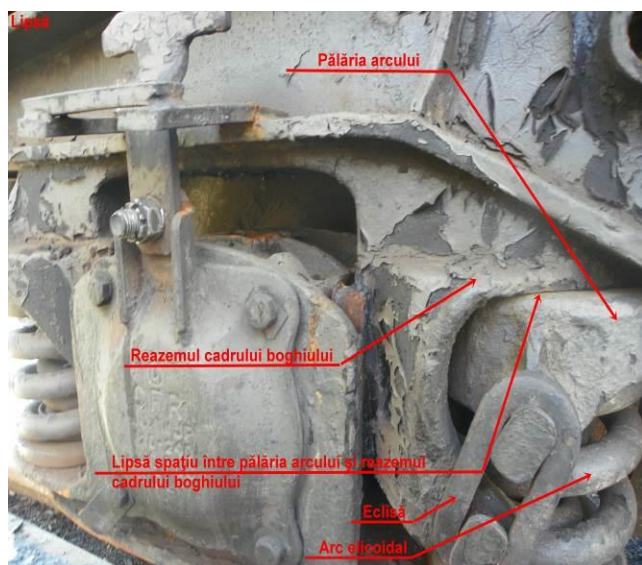
Foto 13: amortizor Lenoir R7 - boghiul nr. 2

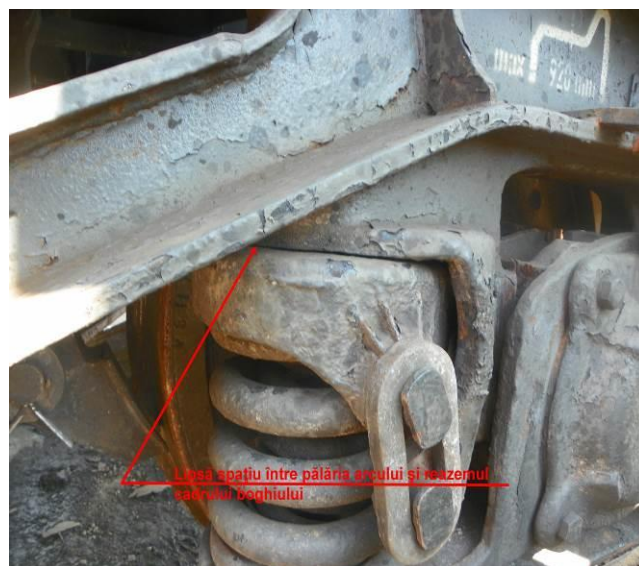
Foto 14: amortizor Lenoir R8 - boghiul nr. 2

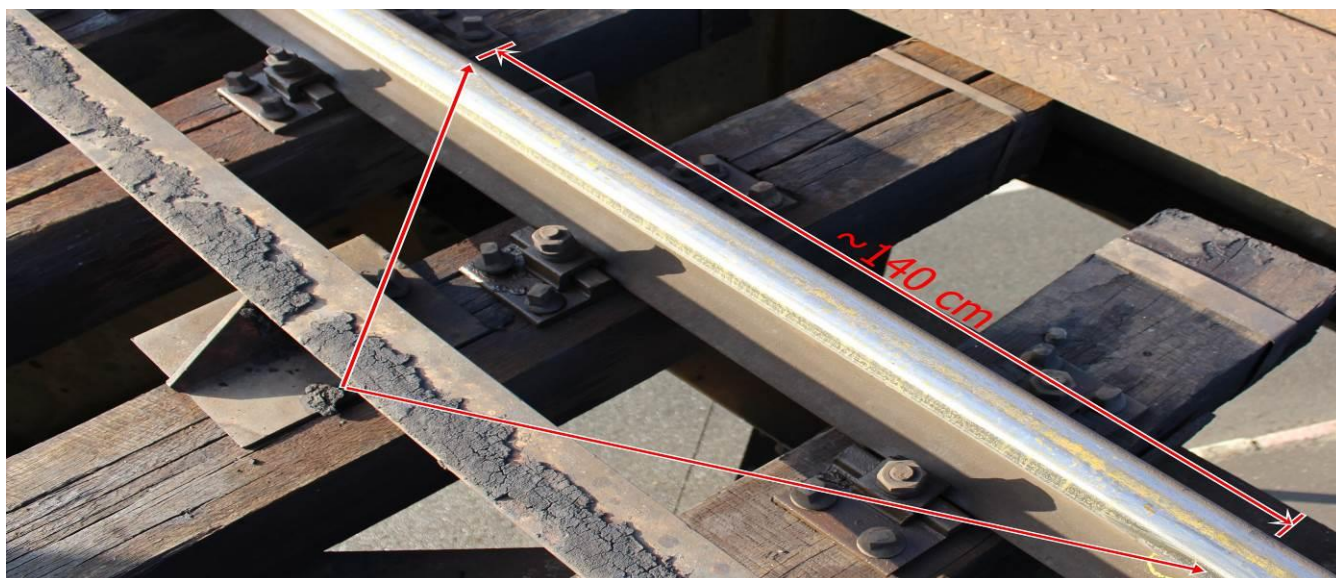
La înscrierea în curba cu deviație stânga în sensul de mers al trenului, pe pasajul inferior având axul la km 2+100, la km 2+090, pe curba circulară, roata de atac din partea dreaptă (R8) a vagonului nr. 82537883589-6 (al 25-lea în compunerea trenului) s-a cățarat cu buza bandajului pe umărul activ al ciupercii șinei, a rulat pe suprafața superioară a acesteia circa 140cm și a căzut în exteriorul căii, fiind urmată pe aproximativ aceeași traiectorie, în dinamica accidentului, de cea de-a doua roată din partea dreaptă a boghiului (roata R6). Pe partea opusă, roțile din stânga ale primului boghiu au părăsit de asemenea ciuperca șinei, căzând în interiorul căii.

Foto 15: parcursul roții pe suprafața superioară a șinei

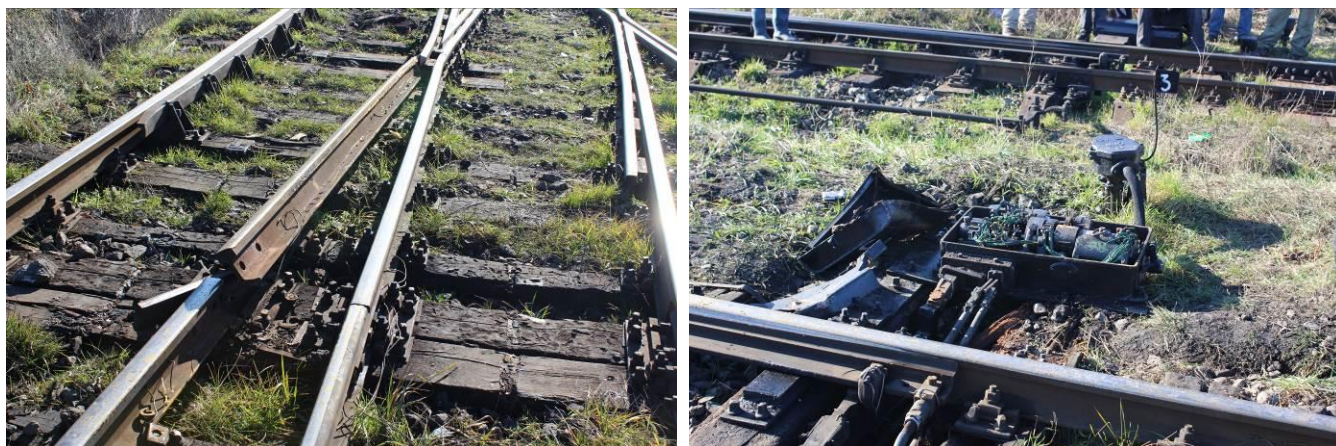
Foto 16: parte din pagubele produse la schimbătorul de cale nr. 3
