MINISTERUL TRANSPORTURILOR
AUTORITATEA FERROVIARA ROMANA

ORGANISMUL DE INVESTIGARE FERROVIAR ROMAN

RAPORT DE INVESTIGARE

al accidentului feroviar produs la data de 14.02.2015 pe raza de activitate a Sucursalei Regionale CF Craiova, pe linia neinteroperabilă Băbeni - Alunu (având ca gestionar de infrastructură neinteroperabilă SC RC - CF Trans SRL Braşov) între staţia CFR Berbeşti şi halta de mişcare Popeşti Vâlcea, în zona km 25+171

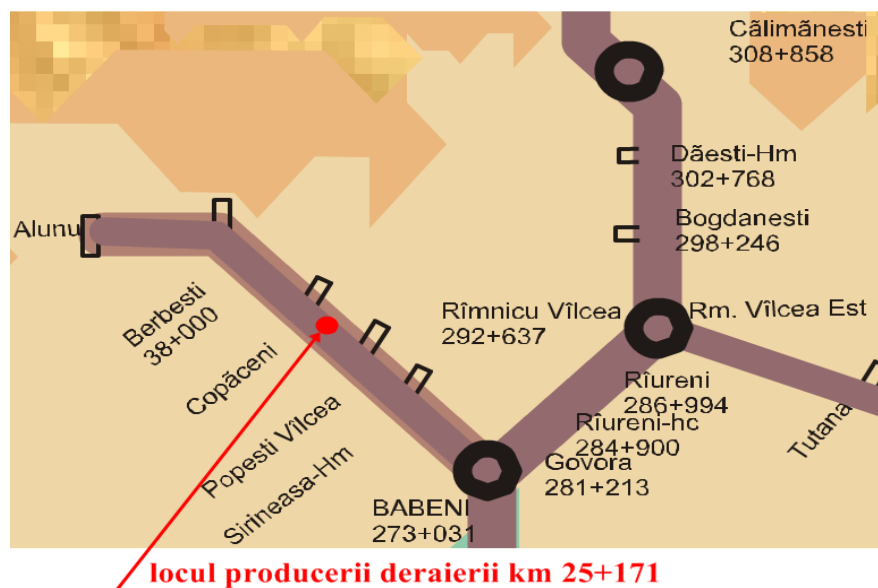
Locul producerii accidentului este prezentat în Figura nr.1.

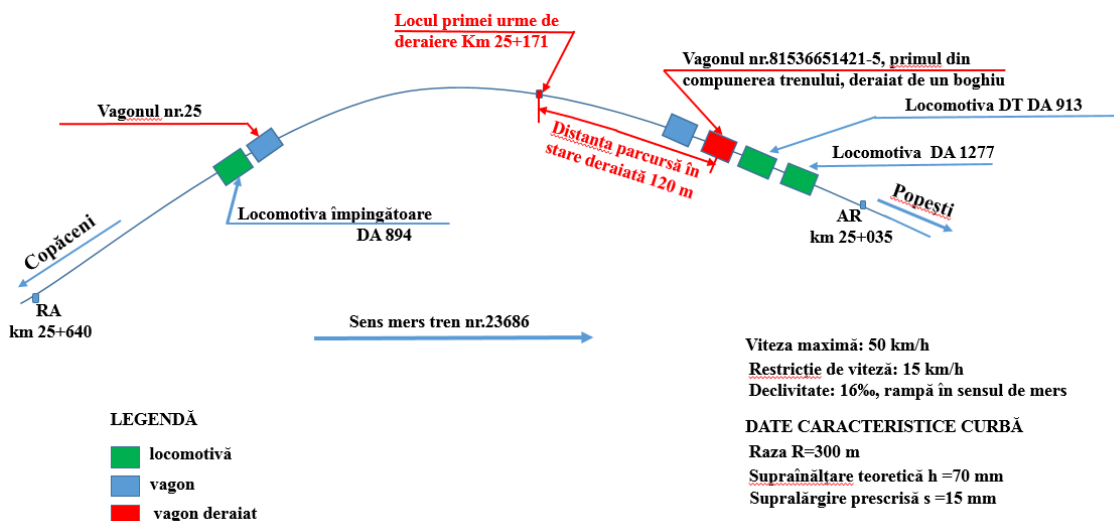
Figura nr.2

Între stația CFR Berbești și halta de mișcare Popești Vâlcea în zona km 25+171, în jurul orei 03:54 la viteza de 15 km/h s-a produs deraierea primului vagon de al 2-lea boghiu în sensul de mers (Figura nr.2).

Schiță deraiere 14.02.2015
Copăceni - Popești km 25+171

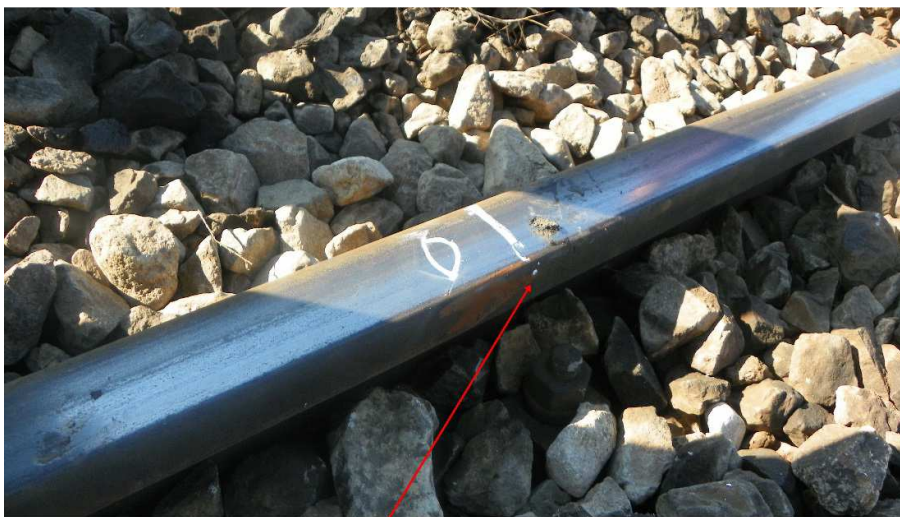
Foto nr.1

La km 25+171 a fost identificată prima urmă de cădere între firele căii a roților din partea dreaptă (roțile care rulau pe șina corespunzătoare firului interior al curbei) între firele căii. Acest punct a fost considerat punctul „0” (Foto nr.1).

locul primei urme de deraiere - km 25+171

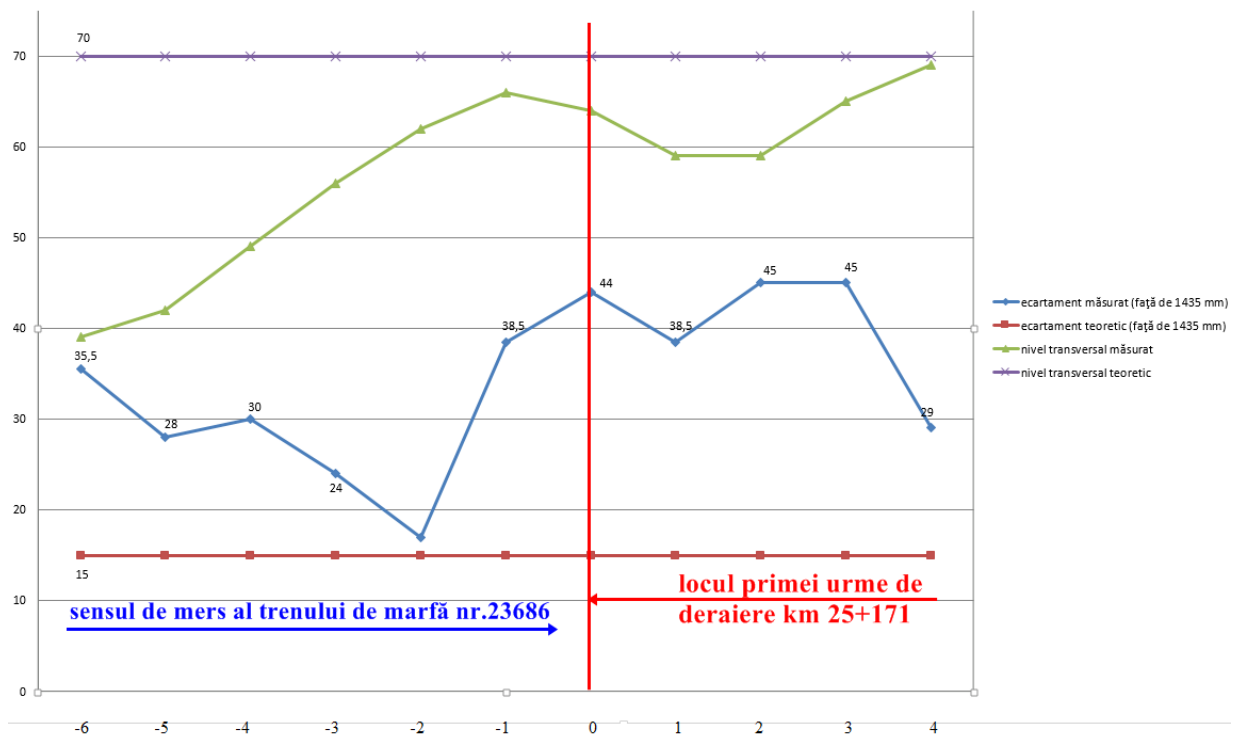
Valorile torsionării căii nu depășeau toleranțele admise.

Valorile măsurate ale parametrilor căii, după eliberarea gabaritului căii sunt prezentate în graficul următor.

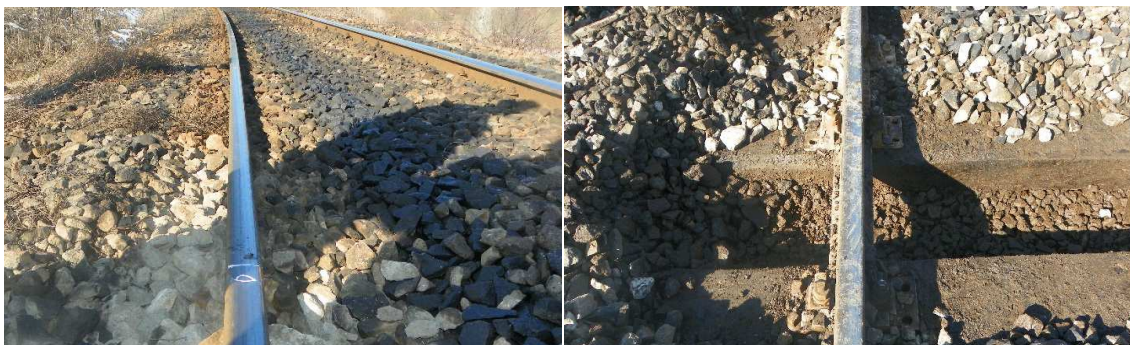
Foto nr.2

În zona punctului „0”, după retragerea vagoanelor și decopertarea suprafețelor superioare ale traverselor (prinderea șină – traverse nu era vizibilă, fiind acoperită cu piatră spartă – Foto nr.2) s-au constatat următoarele:

- la traversa situată în punctul „0” nu exista contact între placa de prindere și traversă, pe firul interior al curbei, această placă fiind decalată cu aproximativ 20 cm față de traversă;
- la următoarele traverse (în sensul de mers al trenului) prinderea șină – traversă lipsă pe șina corespunzătoare firului interior al curbei –Foto nr.3;
- traversa din dreptul punctului „+1” era putredă, prinderea șină – traversă fiind lipsă;
