AVIZ

RAPORT DE INVESTIGARE

privind accidentul feroviar produs la data de 14.03.2014 pe raza de activitate a
Sucursalei Regionale CF Constanța, între stațiile CF Palas și Constanța Mărfuri,
în circulația trenului de marfă nr. 88396

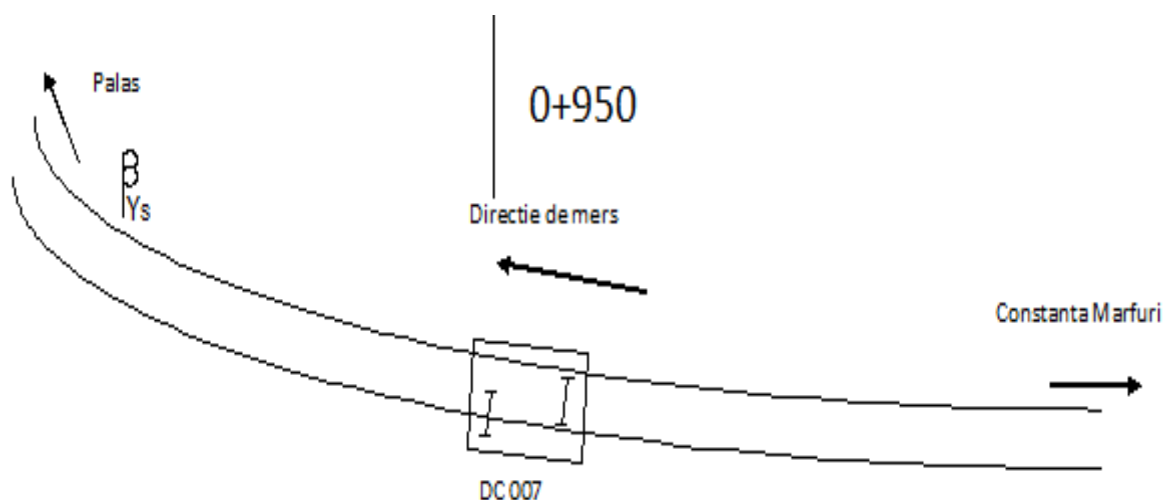
Fig. 1 Locul producerii accidentului feroviar

Locul producerii accidentului este prezentat în figura nr. 1.

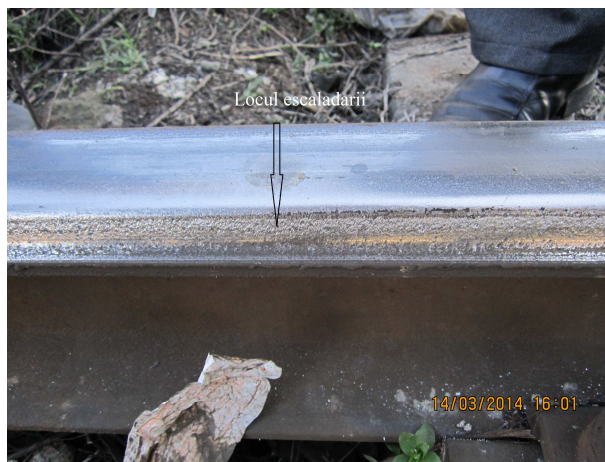
Fig. 2

Accidentul s-a produs într-o zonă în care traseul în plan orizontal al căii este alcătuit dintr-o curbă circulară cu deviație dreaptă în sensul de mers al trenului, racordată cu aliniamentele adiacente prin curbe parabolice.

Deraierea s-a produs după curba circulară, în curprinsul celei de a doua curbe parabolice.

- starea pieselor metalice ale liniei - bună;
- starea prinderilor complete și active cu excepția joantei de pe firul drept la care buloanele orizontale erau slăbite (fără prag lateral sau vertical) și la a doua traversă de la joantă buloanele verticale slăbite (joanta era noroioasă);
- starea traverselor bună/corespunzătoare;
- prisma de balast era completă pe firul exterior al curbei în proporție de 75%, fiind colmatată cu praf de cărbune pe firul interior al curbei;
- au fost efectuate măsurători la linie în zona deraierii.

- valoarea maximă a torsionării (12,5 mm), admisă de prevederile Instrucției de norme și toleranțe pentru construcția și întreținerea căii nr.314/19893 era depășită în 2 puncte;
- supraînălțarea nu are o variație liniară pe lungimea curbei parabolice de racordare;

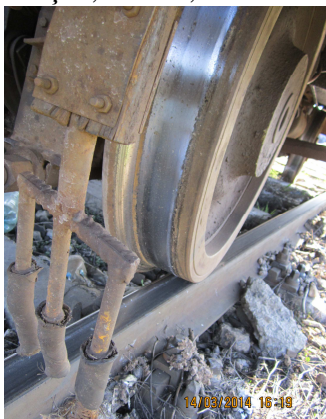
Fig.3

- Drezina DC 135-007 era oprită pe linia curentă la Km 0+950 , fiind deraiată;
- Bandajele roților drezinei DC 135-007 - în stare corespunzătoare, nefiind rotite, încălzite anormal, neavând muchii ascuțite, bavuri, lovituri sau știrbituri (fig. 3).
