AGENȚIA DE INVESTIGARE FERROVIARĂ ROMÂNĂ - AGIFER

RAPORT DE INVESTIGARE

privind accidentul feroviar produs la data de 14.04.2015,
pe raza de activitate a Sucursalei Regionale de Căi Ferate Constanța, în stația CFR Agigea Nord,
în circulația trenului de marfă nr.82571

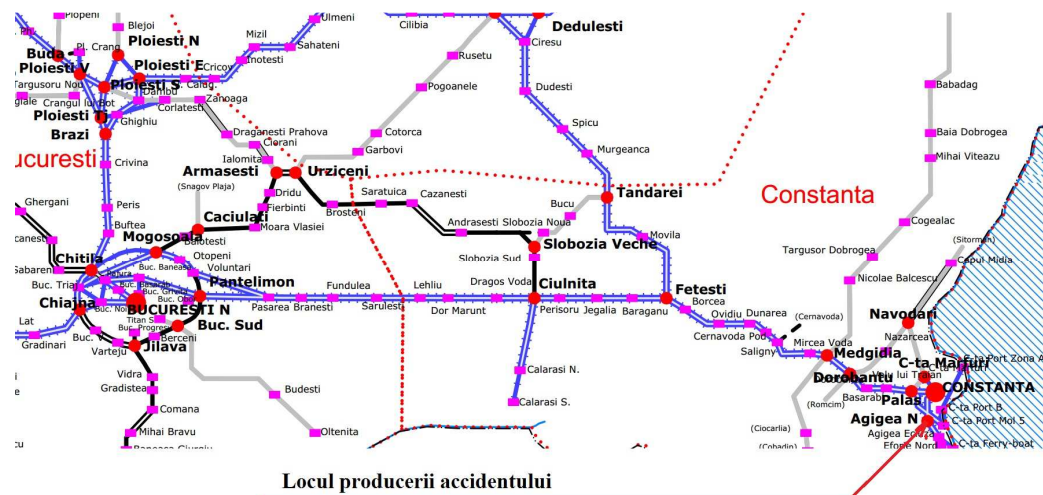
Accident site is presented in the picture no.1.

On the 14th of April 2015, at 15:30 o'clock, in the branch of the railway county Constanța, end X of the railway station Agigea Nord, in the running of the freight train no. 82571, the first bogie in the running direction of the fourth train wagon derailed.

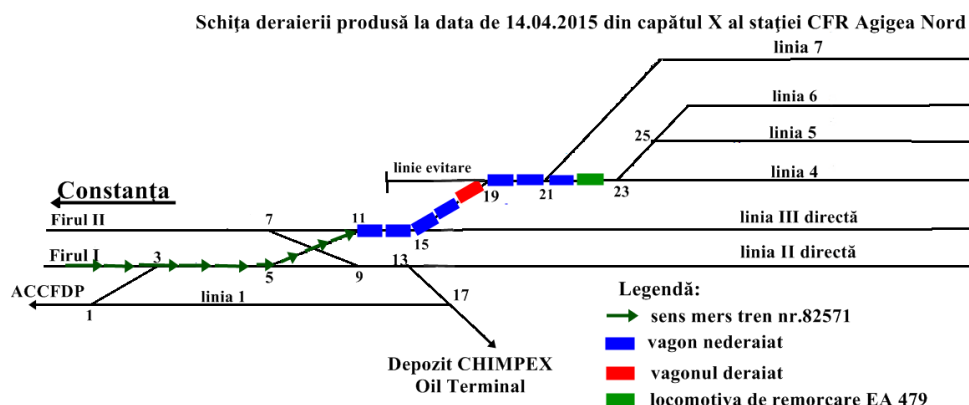
Figura nr.2

După trecerea peste schimbătorul de cale nr.15, pe panoul de legătură dintre schimbătorul de cale nr.15 și schimbătorul de cale nr.19 (între joanta de călcâi pe direcția abătută a inimii schimbătorului nr.15 și joanta de călcâi pe direcția abătută a inimii schimbătorului nr.19), la o distanță de 4,30 m de joanta de călcâi a schimbătorului de cale nr.15, s-a observat prima urmă de escaladare a șinei corespunzătoare firului din dreapta în sensul de mers a primei osii a primului boghiu de la vagonul al 4-lea din componerea trenului, urmată de căderea acestei roți în exteriorul căii și căderea roții din partea stângă între firele căii.

La distanța de 4,33 m de prima urmă de deraiere (în sensul de mers al trenului) s-a observat a doua urmă de escaladare a aceleiași șine (corespunzătoare firului din dreapta în sensul de mers) de către a doua osie a aceleiași boghiu.

Schița deraierii este prezentată în figura nr.2, cu detaliu în figura nr.3.

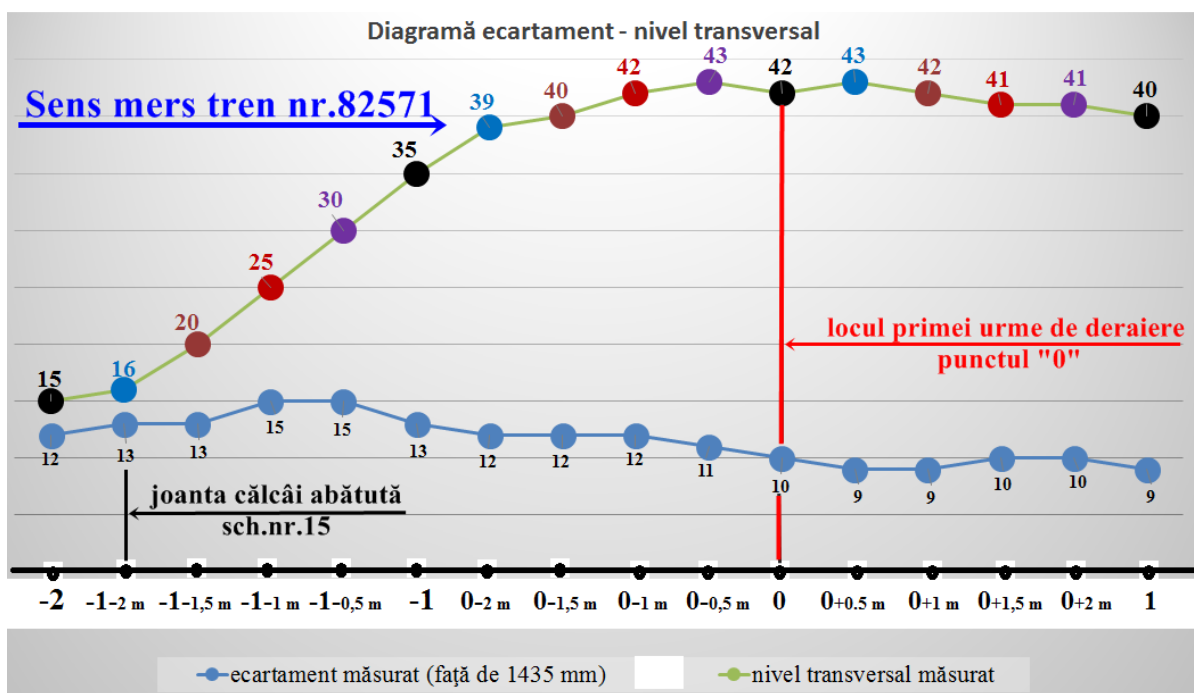
Figura nr.3

În urma măsurărilor făcute după eliberarea gabaritului căii, între picheții „-2” și „1” au rezultat valori ale ecartamentului și ale nivelului transversal care sunt prezentate în diagrama de mai jos (figura nr.3)

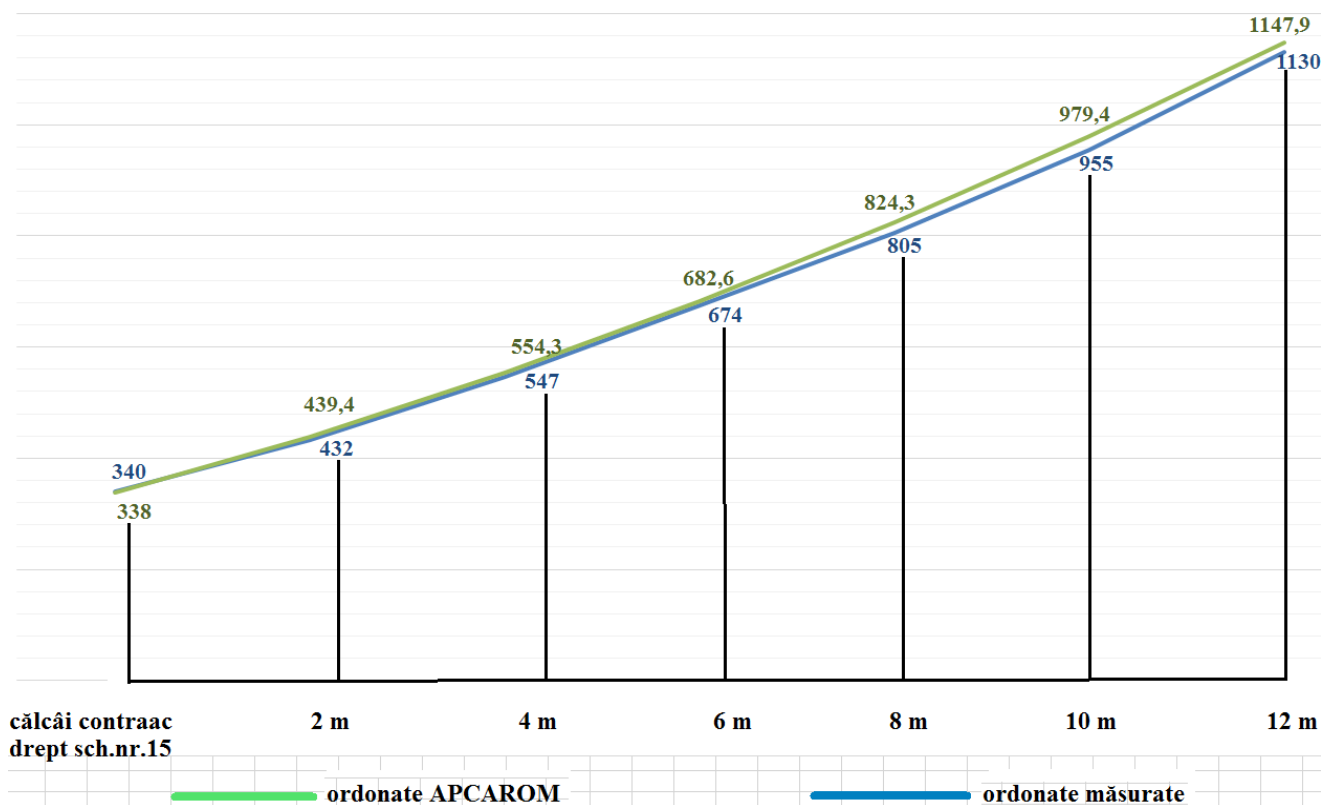
Figura nr.5

Au fost măsurate ordonatele schimbătorului de cale nr.15, din 2 m în 2 m, de la călcâiul contraacului, obținându-se valorile reprezentate în diagrama de mai jos (Figura nr.5).

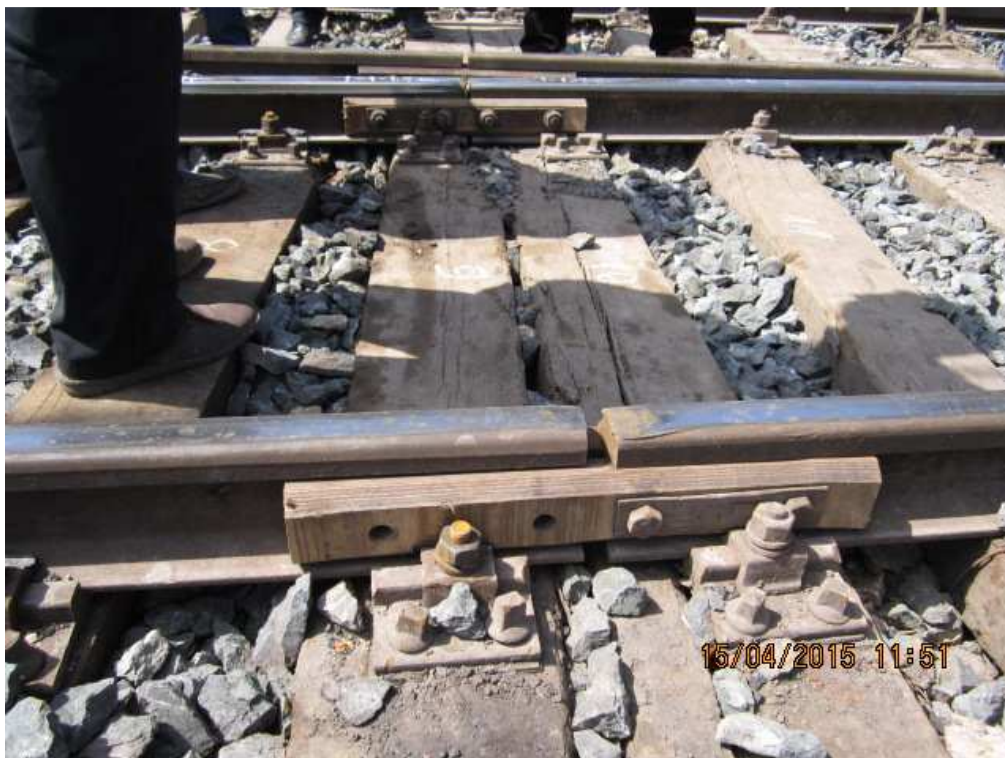
Foto nr.1

- joanta spre schimbătorul de cale nr.15 (joanta de călcâi a inimii sch.15 în abatere) este joantă izolanță, cu eclise de lignofoliu. Pe șina din partea stângă eclisa era fixată cu două șuruburi orizontale ambele pe același capăt de șină (foto nr.1). Mărimea rostului de dilatație era cu 13 mm peste valoarea maximă admisă;
- joanta dinspre schimbătorul de cale nr.19 (joanta de călcâi a inimii sch.19 în abatere). Pe ambele fire ale căii rosturile de dilatație se încadrau în limitele admise, fiind la valoarea minimă.
