AGENȚIA DE INVESTIGARE FERROVIARĂ ROMÂNĂ - AGIFER

RAPORT DE INVESTIGARE

privind accidentul feroviar produs la data de 14.06.2016 în jurul orei 16:45 pe raza de activitate a Sucursalei Regionale de Căi Ferate Brașov, pe firul II de circulație, între Hm Cața și stația CFR Rupea, linie dublă electrificată, prin producerea unui incendiu la locomotiva EA 557 ce circula în stare inactivă în compunerea trenului de călători Regio nr.3536

Ediție finală
25.05.2017

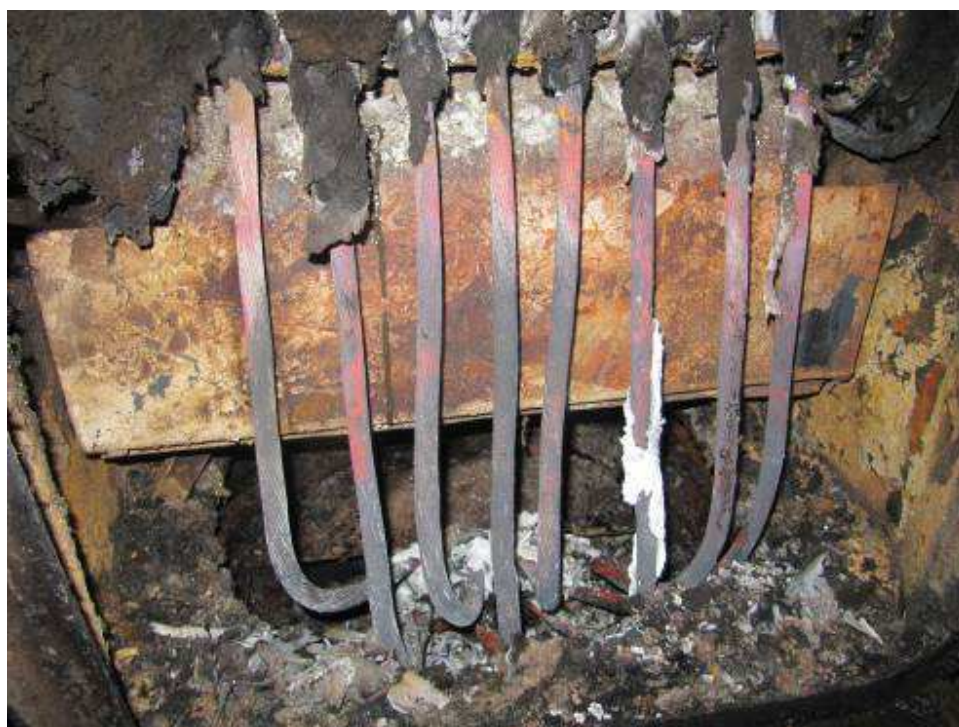
- toate geamurile laterale de la sala mașinilor erau sparte ca urmare a intervenției pompierilor iar în sala mașinilor pe culoarele laterale exista apă cu resturi de material de șters;
- depuneri de fum în zona grupei de ventilație și a redresorului de la blocul S4;
- cablurile de forță aparținând motorului de tracțiune nr.4 aveau izolația arsă în proporție de 100 %. (foto nr.1)
- capacul de la contactorii electropneumatici de la blocul S4 demontat, iar contactorii și cablajul aferent cu urme puternice de topire (foto nr.2);

Foto nr.1 – Cablurile de forță la MT nr.4 cu izolația arsă

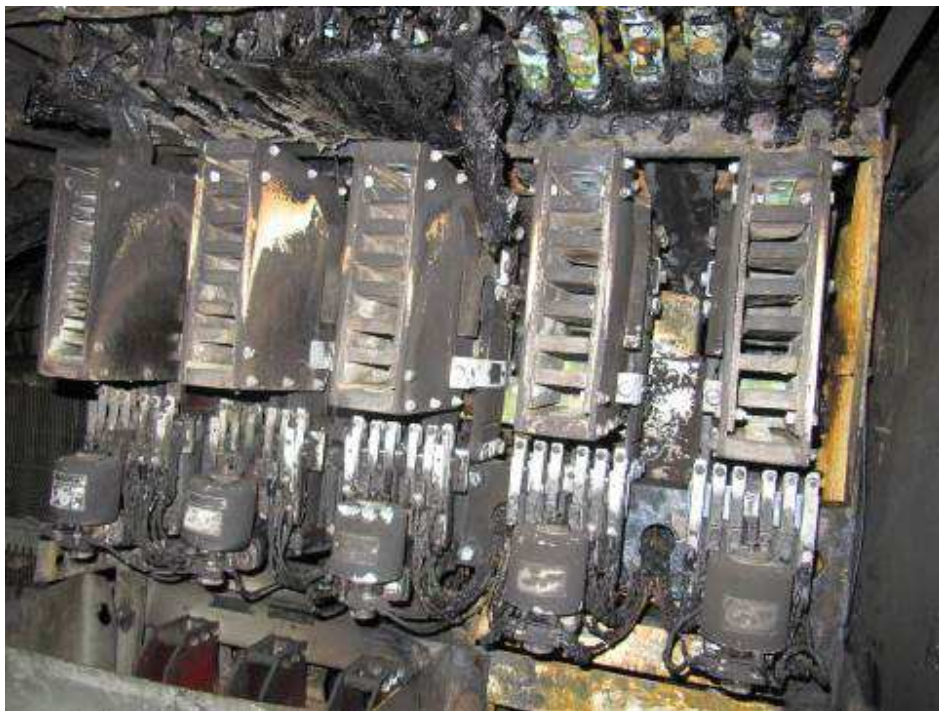
Foto nr.2 – Contactori electropneumatici și cablajul aferent - bloc S4

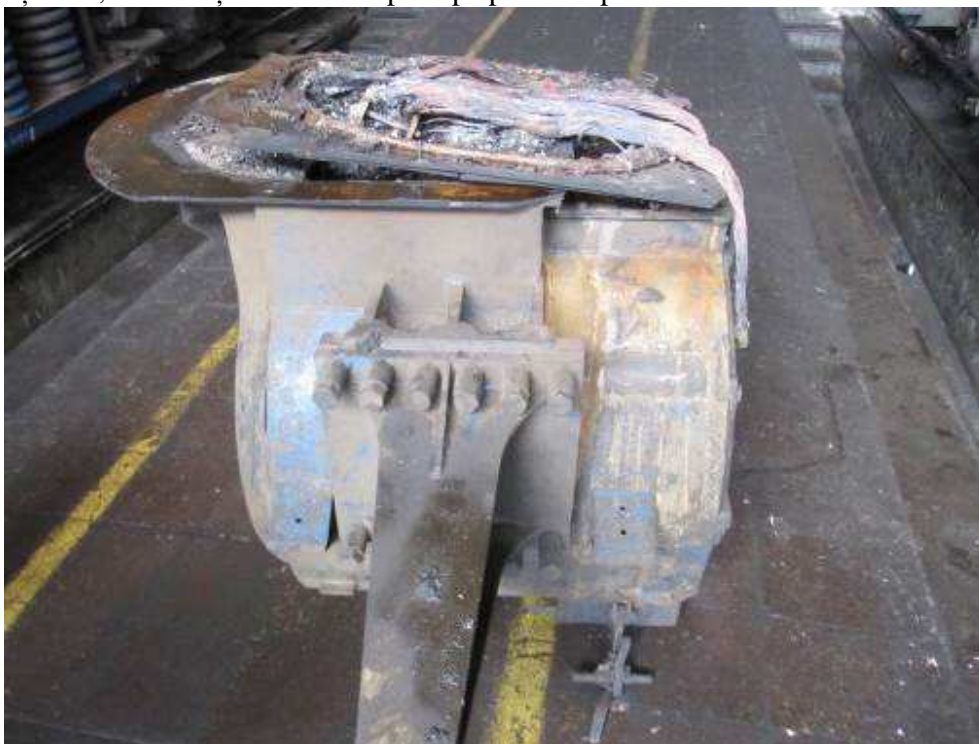
- motorul de tracțiune nr.4 prezenta cablajul de forță cu izolația arsă în proporție de 100 %, având culoarea roșiatică, iar izolația arsă era depusă pe partea superioară a carcasei motorului – *foto nr.3*;

Foto nr.3 - Motorul de tracțiune nr.4

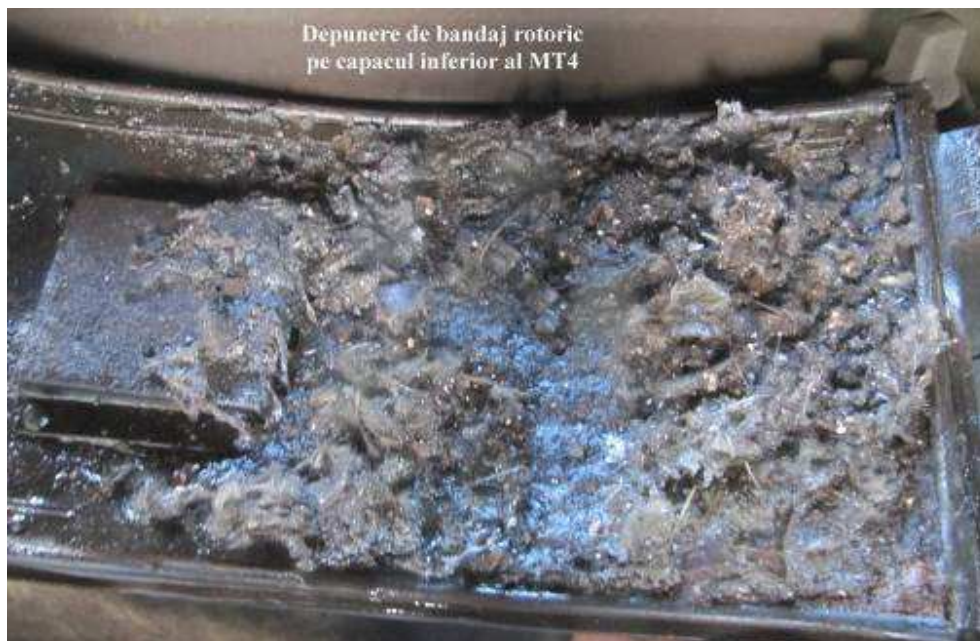
- la demontarea capacului de la partea inferioară a motorului de tracțiune (MT) nr.4 s-au constatat bucăți de bandaj rotoric (azbest și micanită) desprinse și depuse pe capac (*foto nr. 4*);

Foto nr.4 – depuneri pe capacul motorului de tracțiune nr.4

Având în vedere constatările efectuate după demontarea motorului de tracțiune nr.4, și faptul că locomotiva circula fără a participa la remorcarea trenului, se poate concluziona faptul că vibrațiile semnalate la locomotivă de către personalul însoțitor al locomotivei EA 557 după plecarea trenului Regio nr.3536 din halta de mișcare Cața proveneau de la defectarea motorului de tracțiune prin degradarea și desprinderea bandajului rotoric (*constituit din benzi de micanită și benzi de azbest*) urmat de distrugerea înfășurărilor rotorului, care, datorită forțelor centrifuge au condus și la distrugerea înfășurărilor statorului de la motorul de tracțiune nr.4 al locomotivei. Totodată datorită interacțiunii mecanice între înfășurările rotorului și ale statorului care a avut ca efect o puternică încălzire locală și apariția de scântei între bandajul rotoric și cel statoric s-a produs aprinderea izolației electrice a cablurilor de alimentare ale motorului de tracțiune nr.4, a burdufului de la canalul de ventilație și extinderea incendiului la celelalte componente.

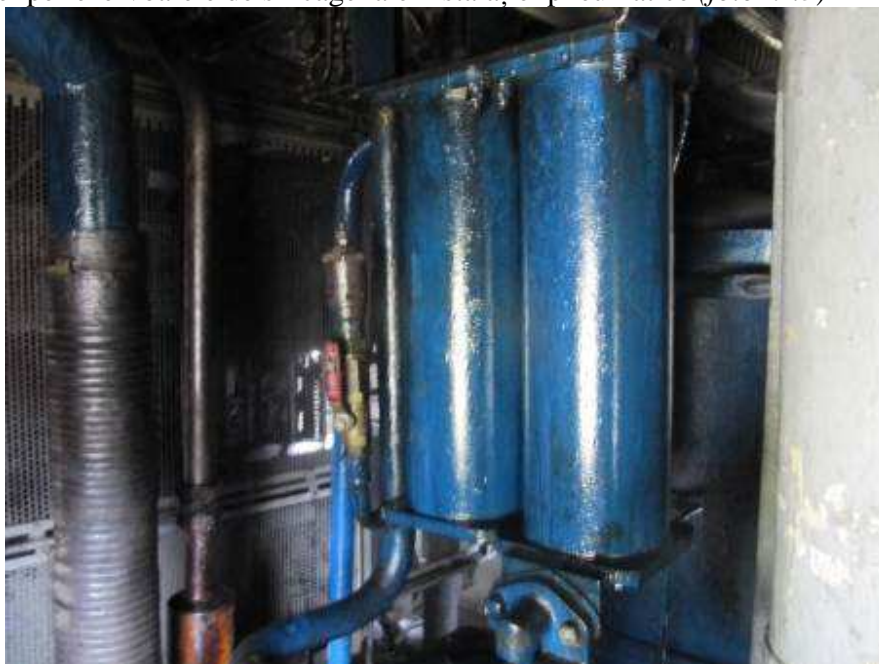
- pierderi de ulei pe rezervoarele de silicagel ale instalației pneumatice (*foto nr.5*)

Foto nr.5 - rezervoarele de silicagel ale instalației pneumatice

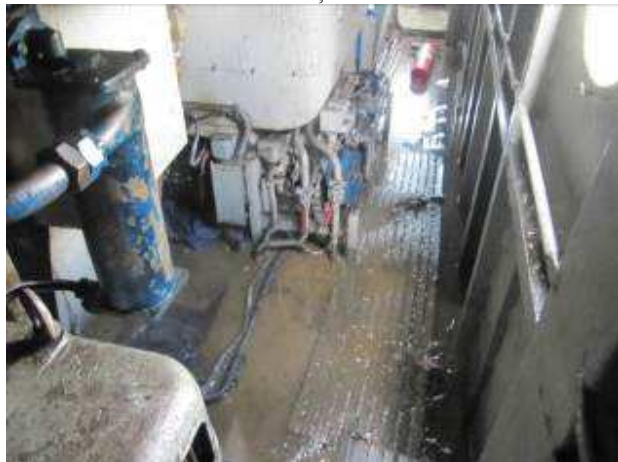
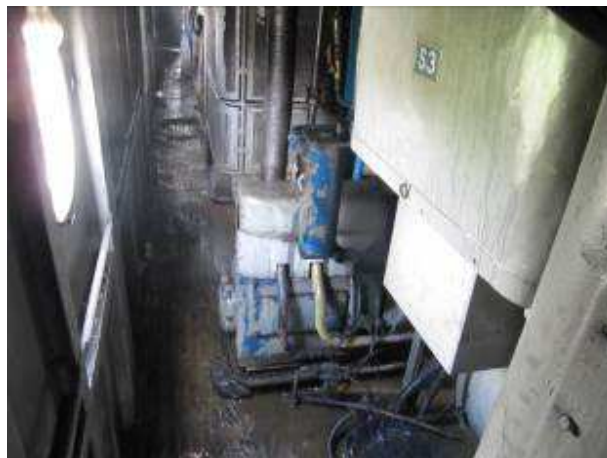
- diverse materiale textile și resturi de hârtie aflate pe pardoseala din sala mașinii (foto nr.6 și nr.7);

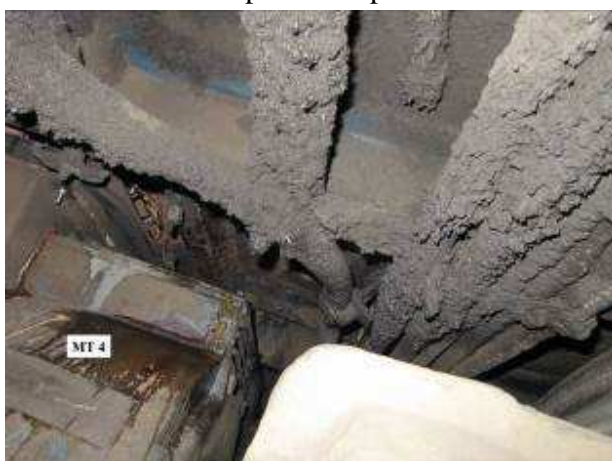
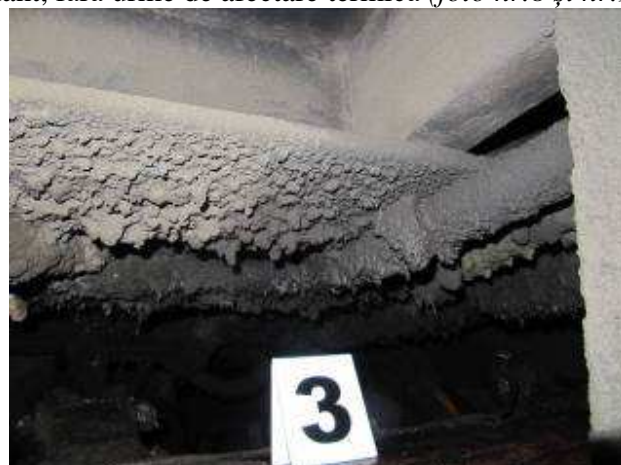
- cutia locomotivei prezenta la partea inferioară, în zona de amplasare a compresoarelor nr.1 și nr.2, urme de ulei cu depuneri de praf din mediul ambiant, fără urme de afectare termică (foto nr.8 și nr.9);

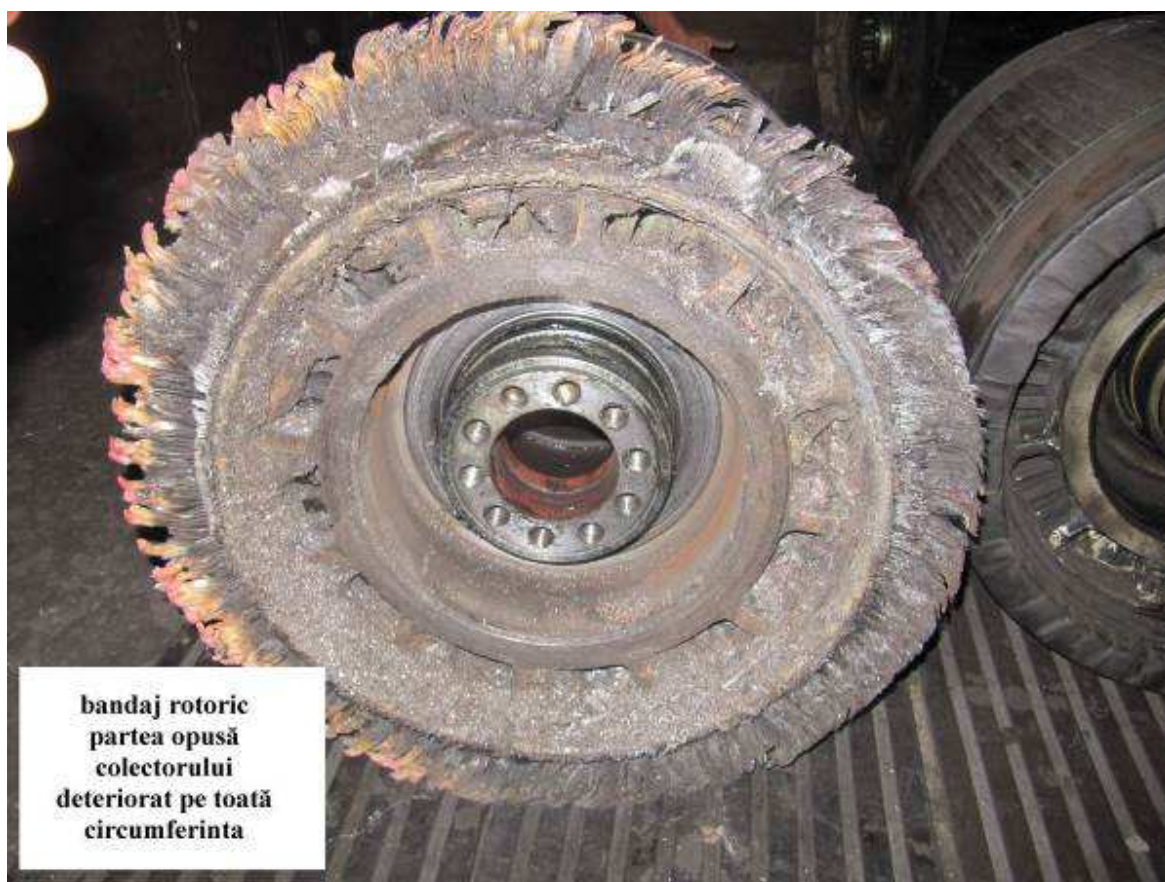
Foto nr.10

- la motorul de tracțiune nr.4 , după demontare s-a constatat:
 - bandaj rotoric sărit și rotorul deteriorat pe întreaga circumferință (foto nr.10);

- control carefully the traction electromotors during the planned inspections;
- planning of the locomotives for repairs type RR, RG and RK, according to their age and allocated budget;
- through the plan of measures no. RSC/12/647/25.07.2016, drawn up by the General Safety Traffic Inspectorate, one disposed the checking of the way to make the inspections of multiple units, as well as their reception, during the controls scheduled in the sub-units T;
- through the paper no.BV12/1/1051/05.10.2016, drawn up by the Regional Safety Traffic Inspectorate Braşov, the specialists from the Railway County Brasov is alerted on the compliance with the types of inspections and repairs at the locomotives, with the stipulated norms of time and km, as well with the compulsory operations that have to be performed.

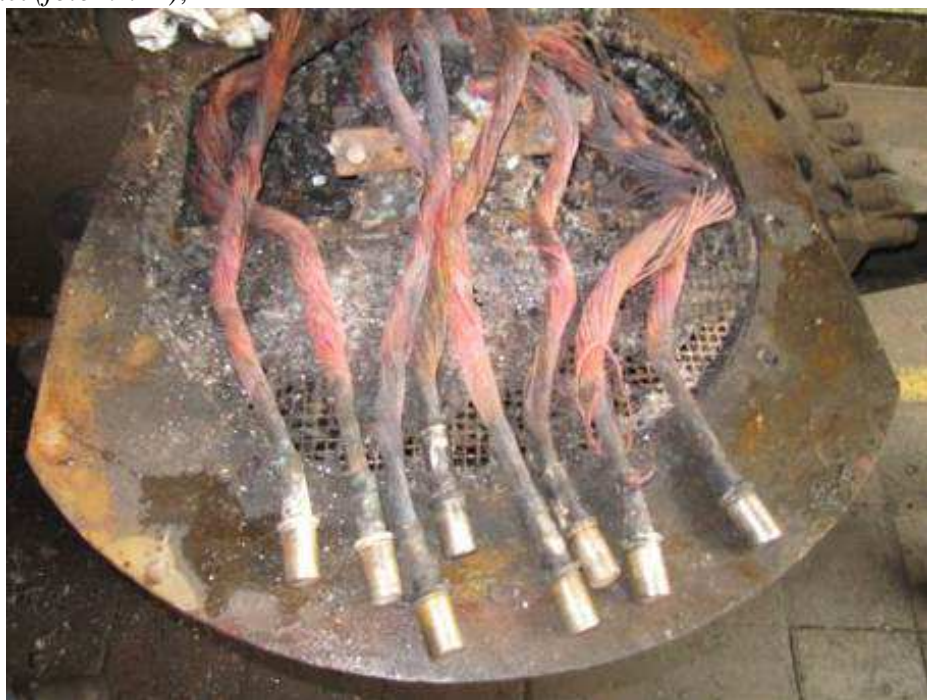
Foto nr.11

- părți ale bandajului izolant ale înfășurării rotorului depuse pe partea superioară a motorului, amestecate cu zgura provenită din arderea izolației cablurilor de alimentare a MT;
- cablurile de forță ale motorului prezentau conectorii tip știft fără urme de încălzire în zona de contact (*foto nr.11*);

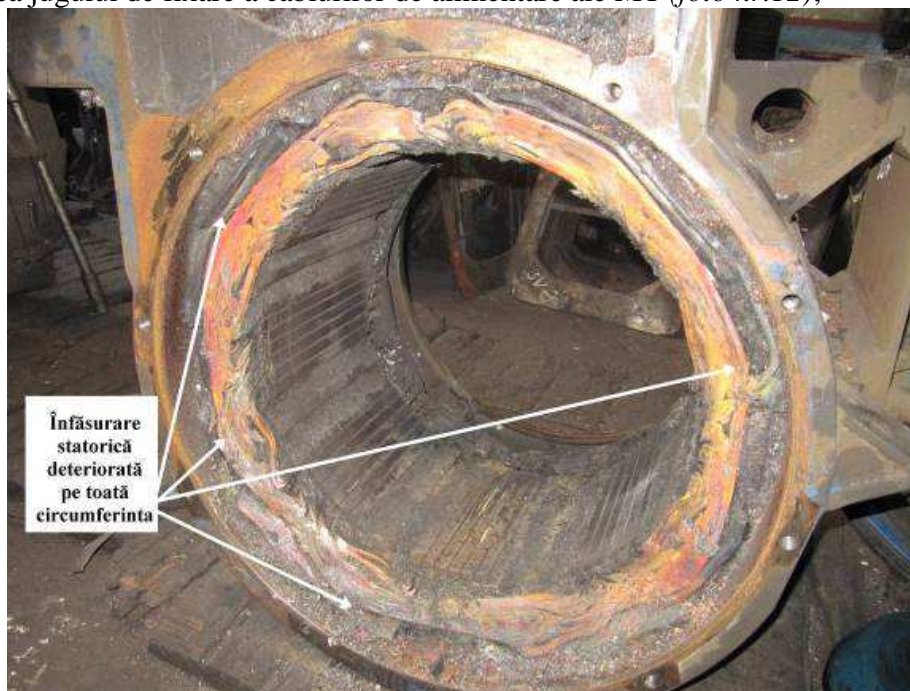
Foto nr.12

- bobinajul statorului deteriorat mecanic și termic în zona opusă colectorului cu resturi de bandaj izolant și de material de cupru topit, precum și bucăți de lemn carbonizate provenite de la arderea jugului de fixare a cablurilor de alimentare ale MT (foto nr.12);
