AGENȚIA DE INVESTIGARE FERROVIARĂ ROMÂNĂ - AGIFER

RAPORT DE INVESTIGARE

al accidentului feroviar produs la data de **14.09.2017**, pe raza de activitate a **Sucursalei Regionale CF Constanța**, în stația CF Capu Midia, la expedierea trenului de marfă nr.80464 (aparținând SC GFR SA) de la linia 1, prin deraierea de un boghiu(al 2-lea în sensul de mers) al celui de-al 31-lea vagon (nr. 335379633035), pe secțiunea 047.

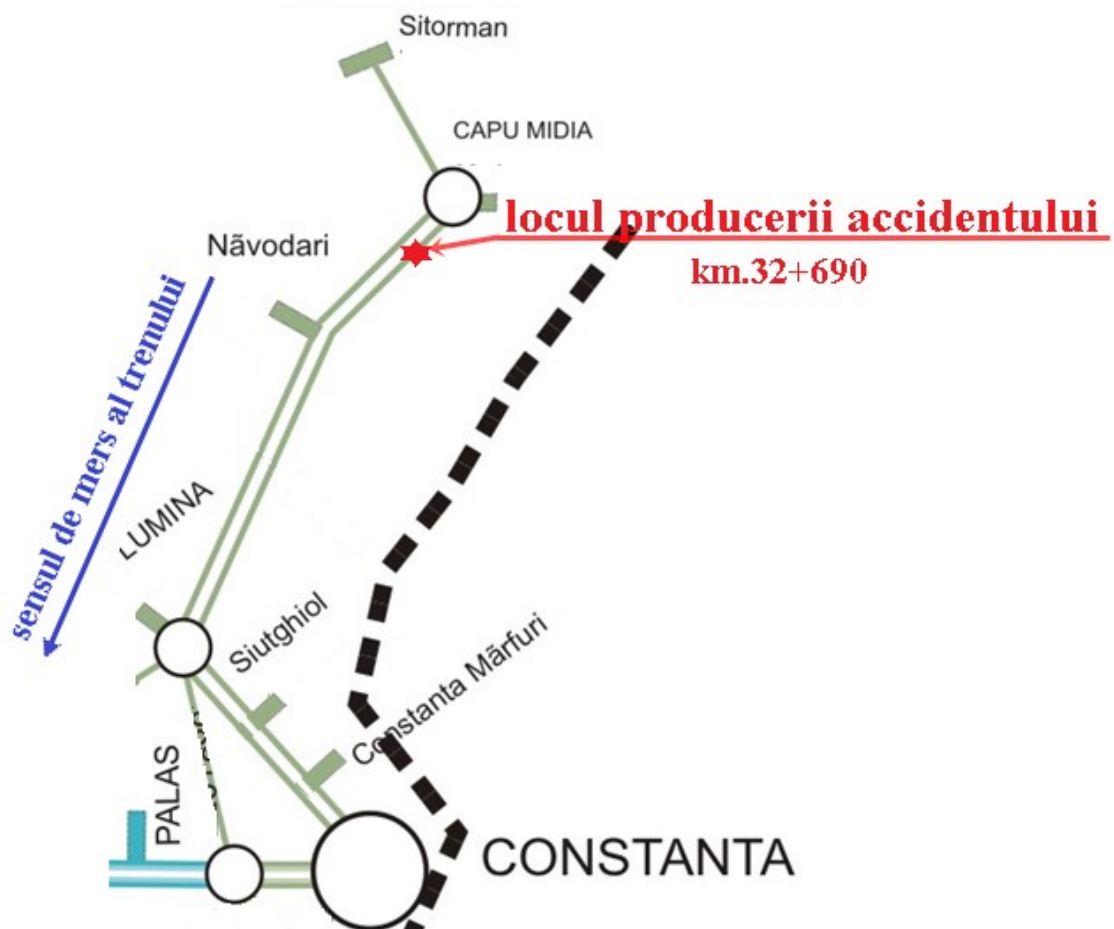
Drawing no.1- accident site

The wagons no. 33537963303-5 and no.37807850227-5 were damaged, also the line on about 200 m, a point motor and two pegs.

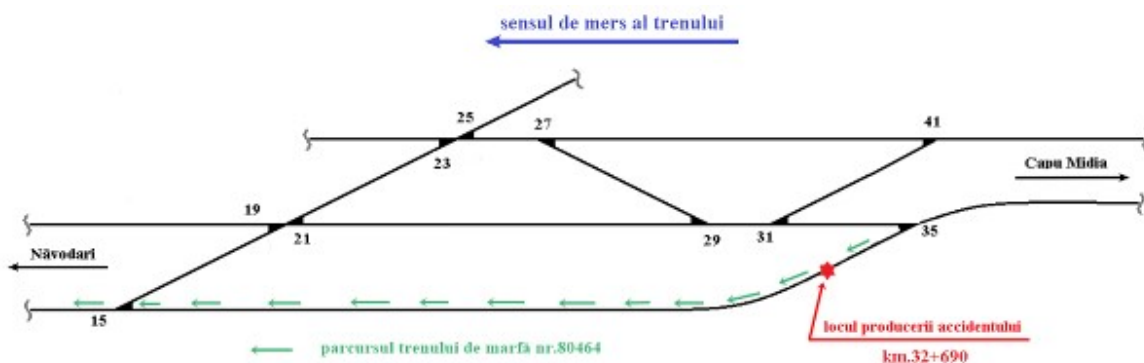
Fig. nr.2- parcursul trenului

Traseul căii unde a avut loc accidentul este situat între aparatele de cale nr. 15 – 35, în proiecția sa în plan orizontal este constituită dintr-o curbă circulară, cu deviație dreapta (în sensul de mers al trenului).

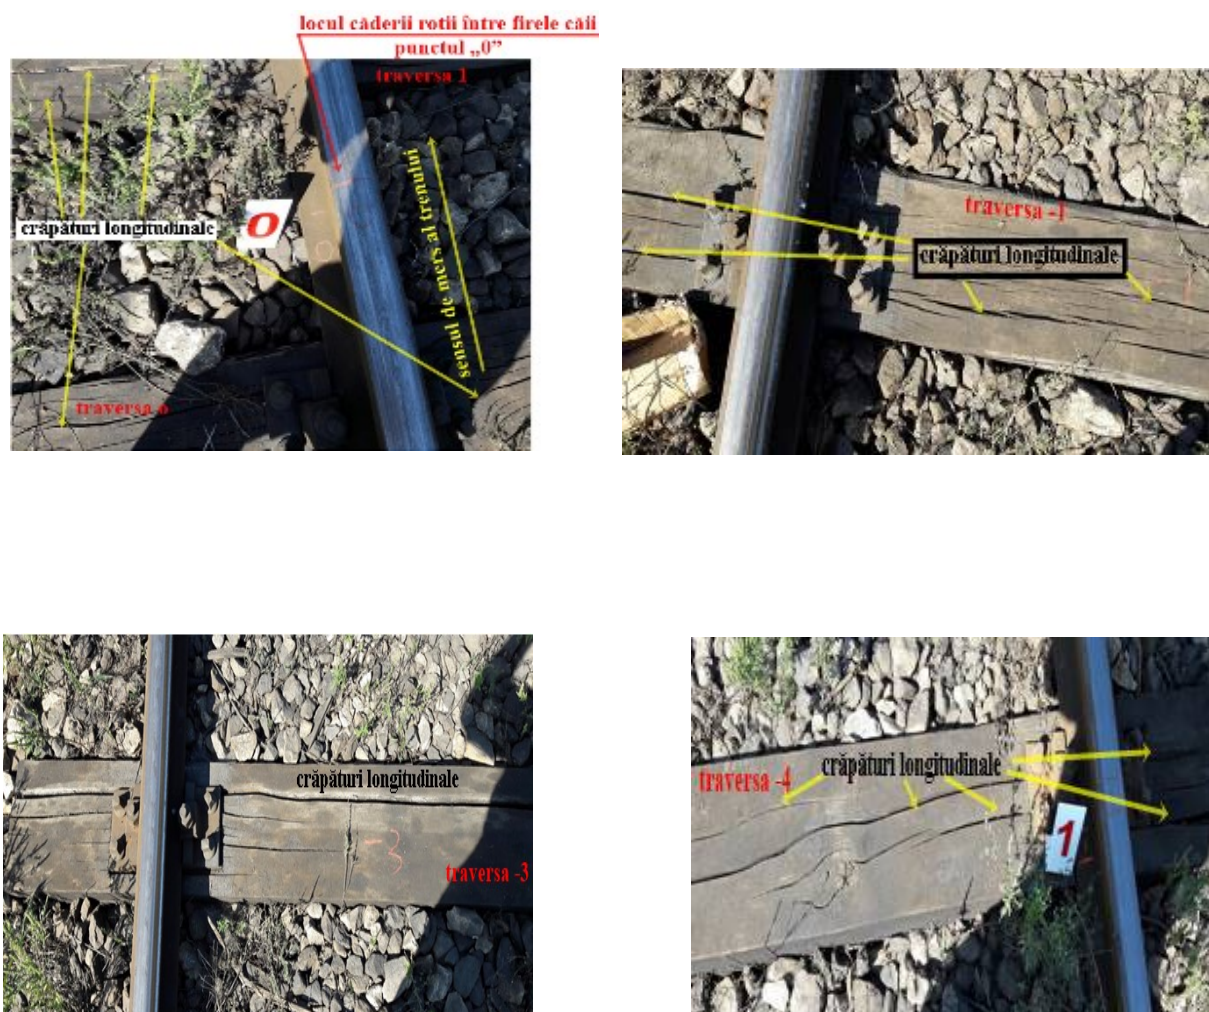
Fig. nr.3-starea tehnică a traverselor în zona producerii accidentului

Traversele de lemn, din zona producerii accidentului, prezentau crăpături longitudinale la fața superioară și erau putrede în zona prinderilor.

În urma verificării stării tehnice a suprastructurii căii în zona producerii deraierii, imediat după producerea accidentului, s-a constatat faptul că fețele superioare ale traverselor prezentau crăpături și erau putrede în zona de prindere (șină-traversă).

- unsuitable technical condition of the wooden sleepers in the point „0”, that did not allow the fastening of the coach screws for the fixing of the metallic plates, so under the action of the dynamic forces transmitted to the rails by the wheels of the rolling stock, the gauge value increased over the maximum accepted value of 1470 mm;

Taking into account the factors contributing the accident occurrence, being based on underlying causes, that are deviations from the practice codes, as well as that the surveillance of the economic operators from the railway field is the responsibility of Romanian Railway Safety Authority– ASFR, the investigation commission recommends ASFR ask the non-interoperable infrastructure manager, SC Grup Feroviar Român SA to take the necessary measures for the supplement the safety traffic vacancies, in charge with the railway infrastructure maintenance.

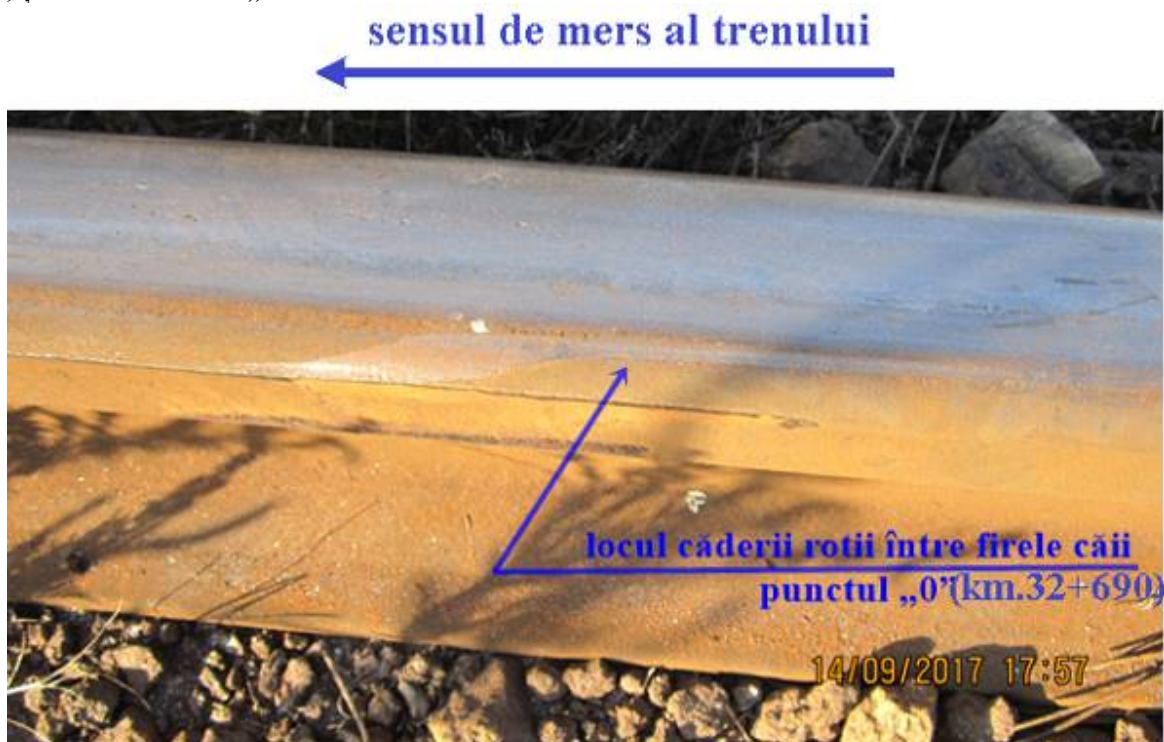
Fig. nr.4- prima urmă de deraiere

Prima urmă de deraiere a fost identificată în cuprinsul curbei la o distanță de 23,10 m față de ultima joantă a schimbătorului de cale nr.35 (distanță măsurată în sens invers de mers al trenului), pe flancul activ al ciupercii șinei din partea dreaptă, în sensul de mers al trenului, și pe materialul mărunț de cale (între firele căii).

Urma a fost produsă de căderea roții din partea dreaptă a primei osii a celui de al doilea boghiu, care aparținea vagonului nr. 33537963303-5, al 31-lea vagon din compunerea trenului de marfă nr.80464, și a fost notată cu „0”.

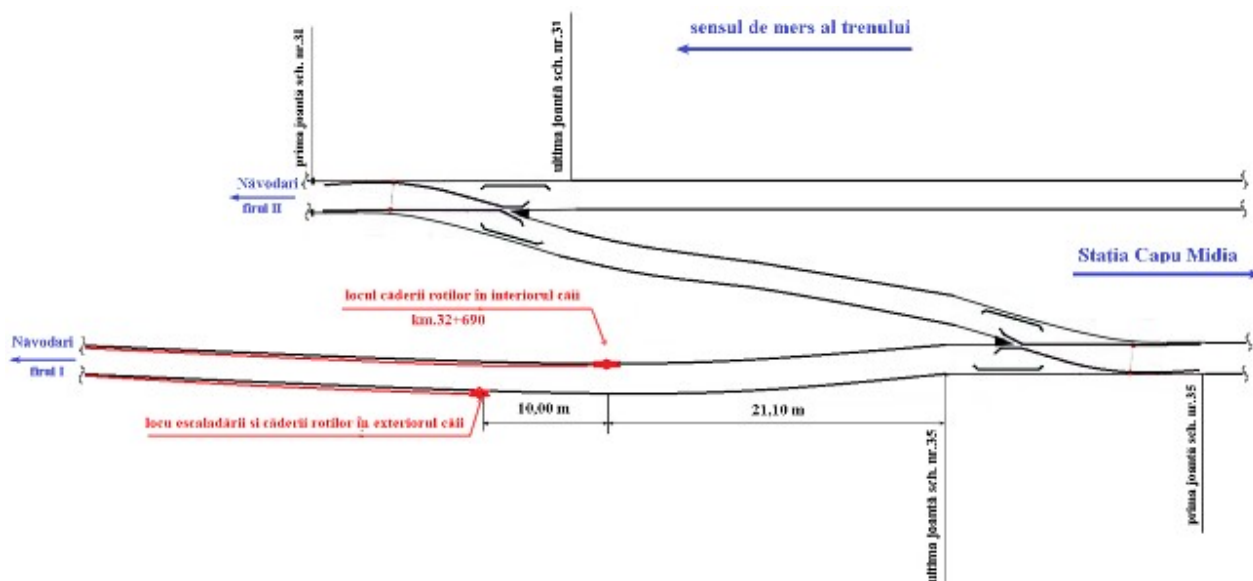
Fig. nr.5-modul de circulație al vagonului în stare deraiată

Vagonul a circulat cu roata din partea dreaptă a primei osii a celui de-al doilea boghiu, în sensul de mers al trenului, între firele căii și cu roata corespondentă din partea stângă pe șină o distanță de 10,00 m, punct în care roata din partea stângă a escaladat flancul activ al ciupercii șinei și a căzut în exteriorul căii.

Deraierea și circulația în această stare a primei osii, de la al doilea boghiu al vagonului nr.33537963303-5, a antrenat ulterior în deraiere și pe cea de-a doua osie a aceluiași boghiu.

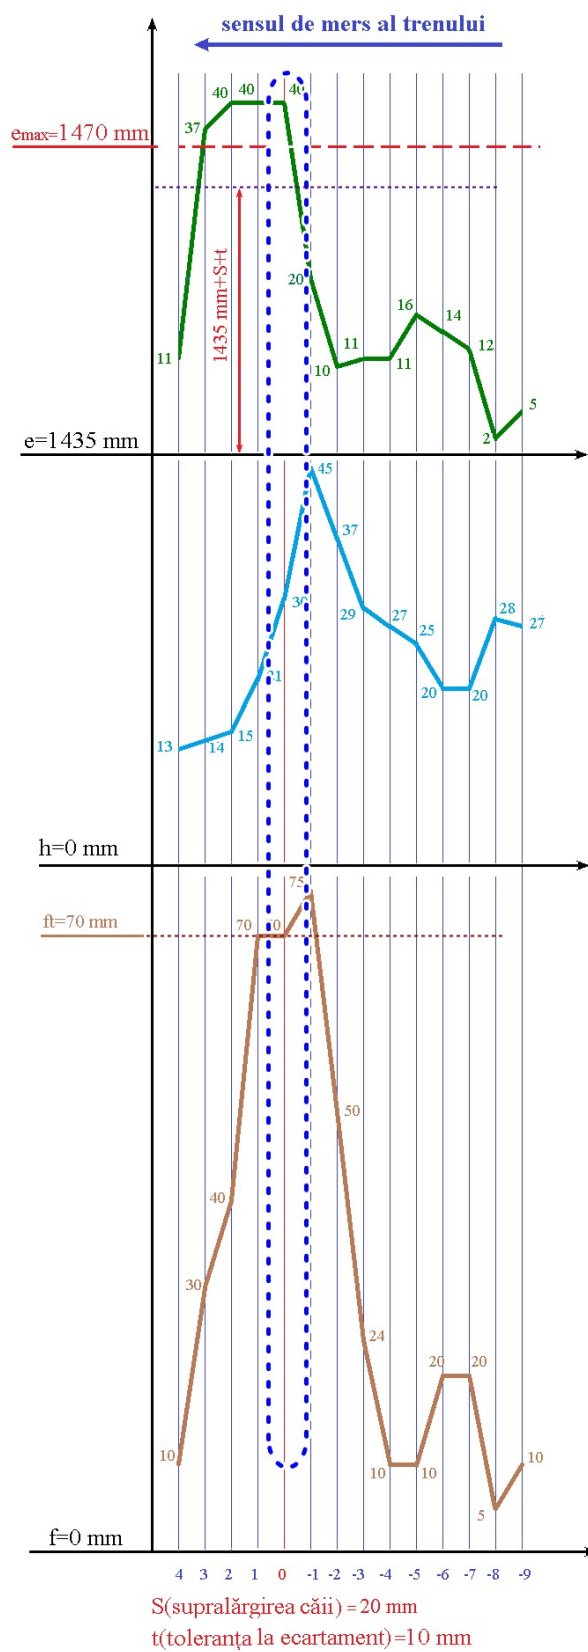
Fig. nr.6-diagram ecartament, nivel și săgeată

- limita maximă admisă de 1470 mm este depășită în punctele: „0”, „1”, „2” și „3”.
- abaterea de exploatare a variației ecartamentului de 2 mm/m este depășită între punctele „-8” ÷ „-7”, „-2” ÷ „-1” și „3” ÷ „4”.

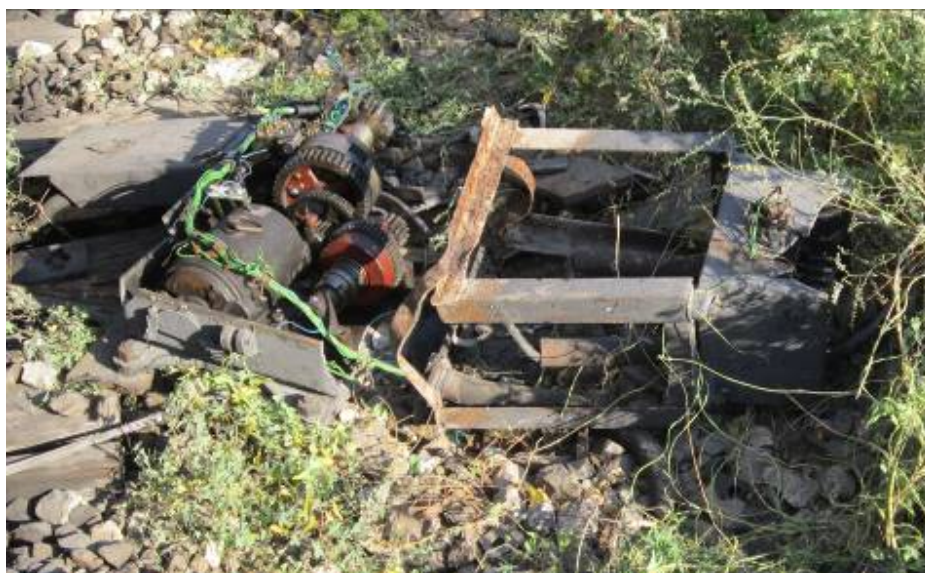
Fig. nr.7-electromecanismul sch. de cale nr.15

- electromecanismul de macaz aferent schimbătorului de cale nr.15 avariât – necesită înlocuire;
- pichetul tip PA2 aferent semnalului de manevră M5 spart și doi transformatori tip S4 avariați – necesită înlocuire;
- pichet alimentare secvență 15si/045c spart și două transformatoare tip L avariați – necesită înlocuire.
