RAPORT DE INVESTIGARE

privind incidentul feroviar produs la data de 15.01.2018, ora 05:05, în stația CFR Suceava, prin ruperea ambelor pantografe la locomotiva EC126 aflată în remorcarea trenului de călători R nr.5454

*EDIȚIE finală
14 ianuarie 2019*

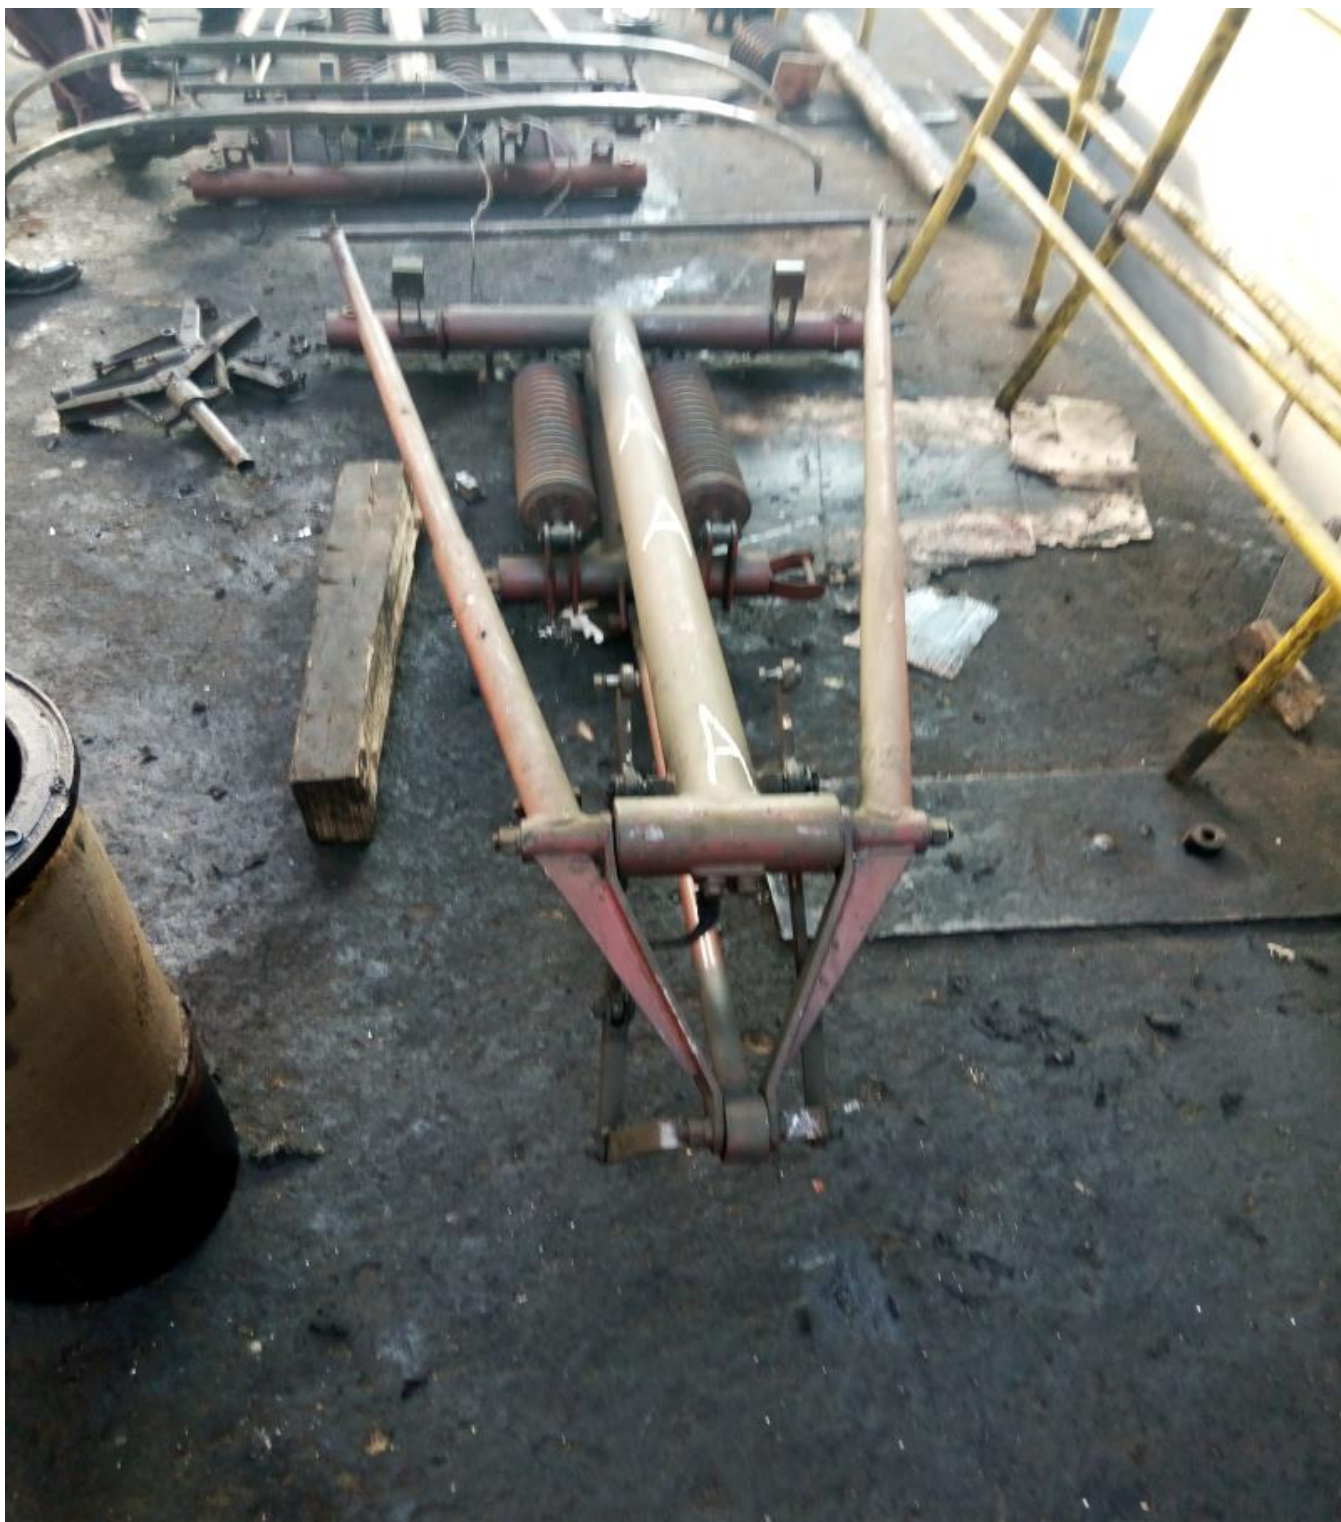
Foto nr.2 – Pantografele de la locomotiva EC126 (fără deformări ale cadrelor, cu izolatorii de susținere secționati)

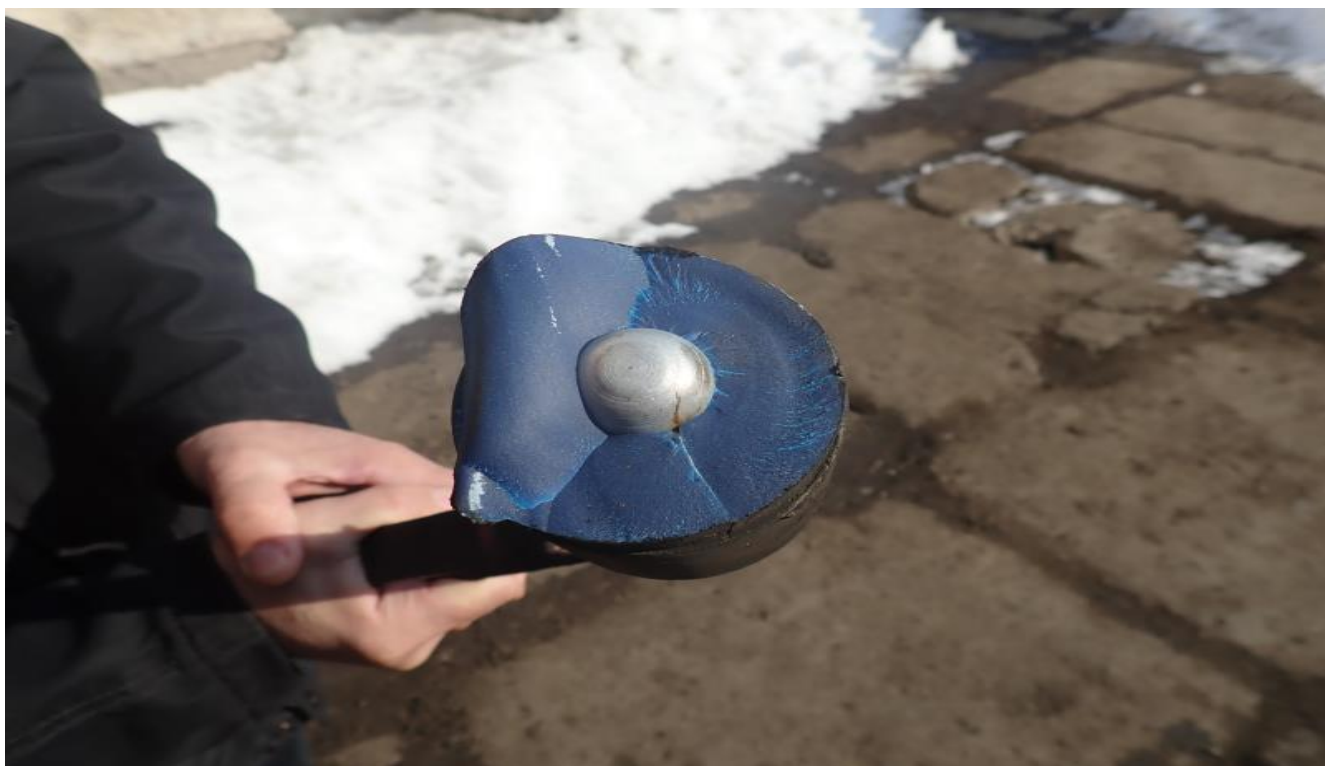
- izolatorul de tracțiune al cilindrului de acționarea a pantografului de la postul de conducere „B” (cel din față, inactiv) secționat, cu urme de fisură veche în secțiune;
- 3 izolatori de susținere secționați;
- suportți tip „Y” ruși și căzuți pe acoperiș;
- izolatorul de tracțiune al cilindrului de acționarea a pantografului de la postul de conducere „A” (cel din spate, activ) secționat, fără urmă de fisură veche în secțiunea de rupere;
- 3 izolatori de susținere a pantografului ruși (secționați);
- suportți tip „Y” și săniile deformate, fără urme de flămări;
- ambele cadre de pantograf în stare bună, nedeformate, fără urme de lovituri sau flămări.

Foto nr.4 - Capăt de izolator de tracțiune secționat, cu urme de fisură veche în corp

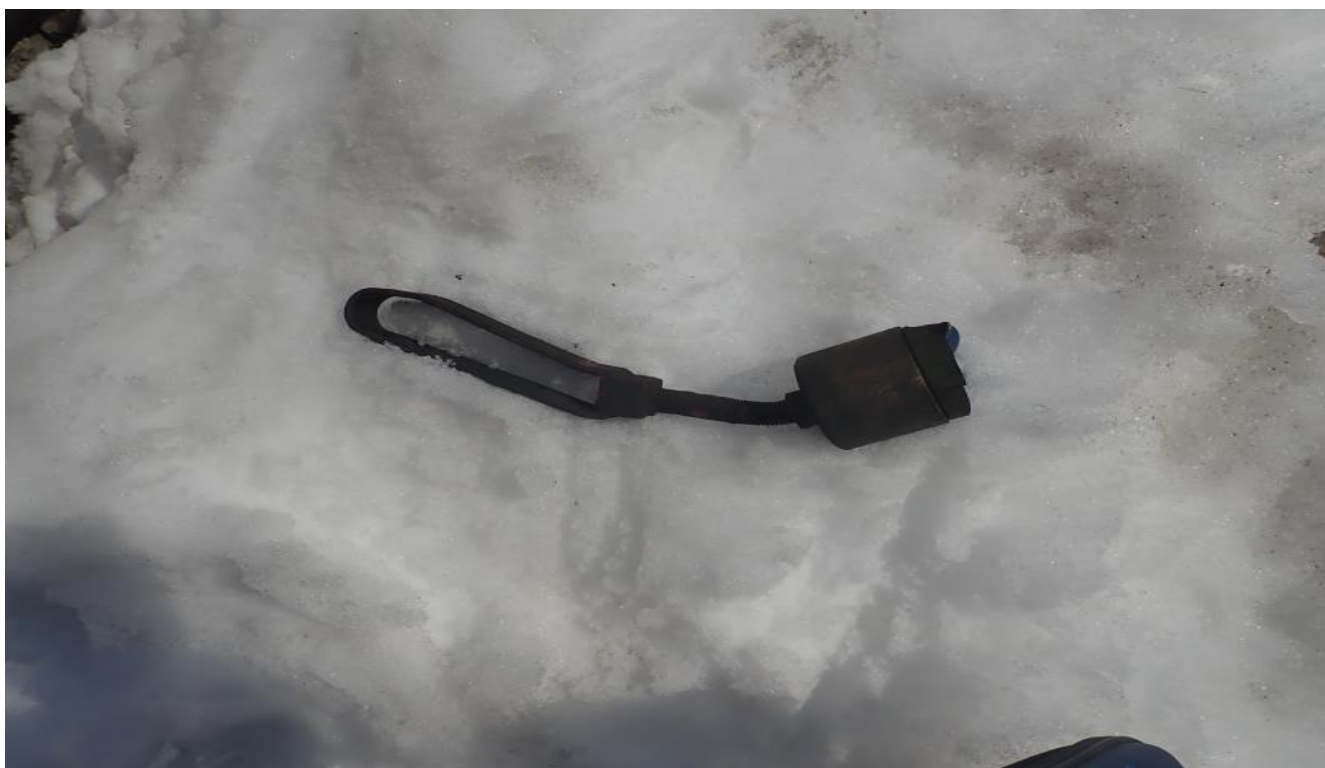
Foto nr.5 - Deformarea barei încastrate în izolatorul de tracțiune secționat

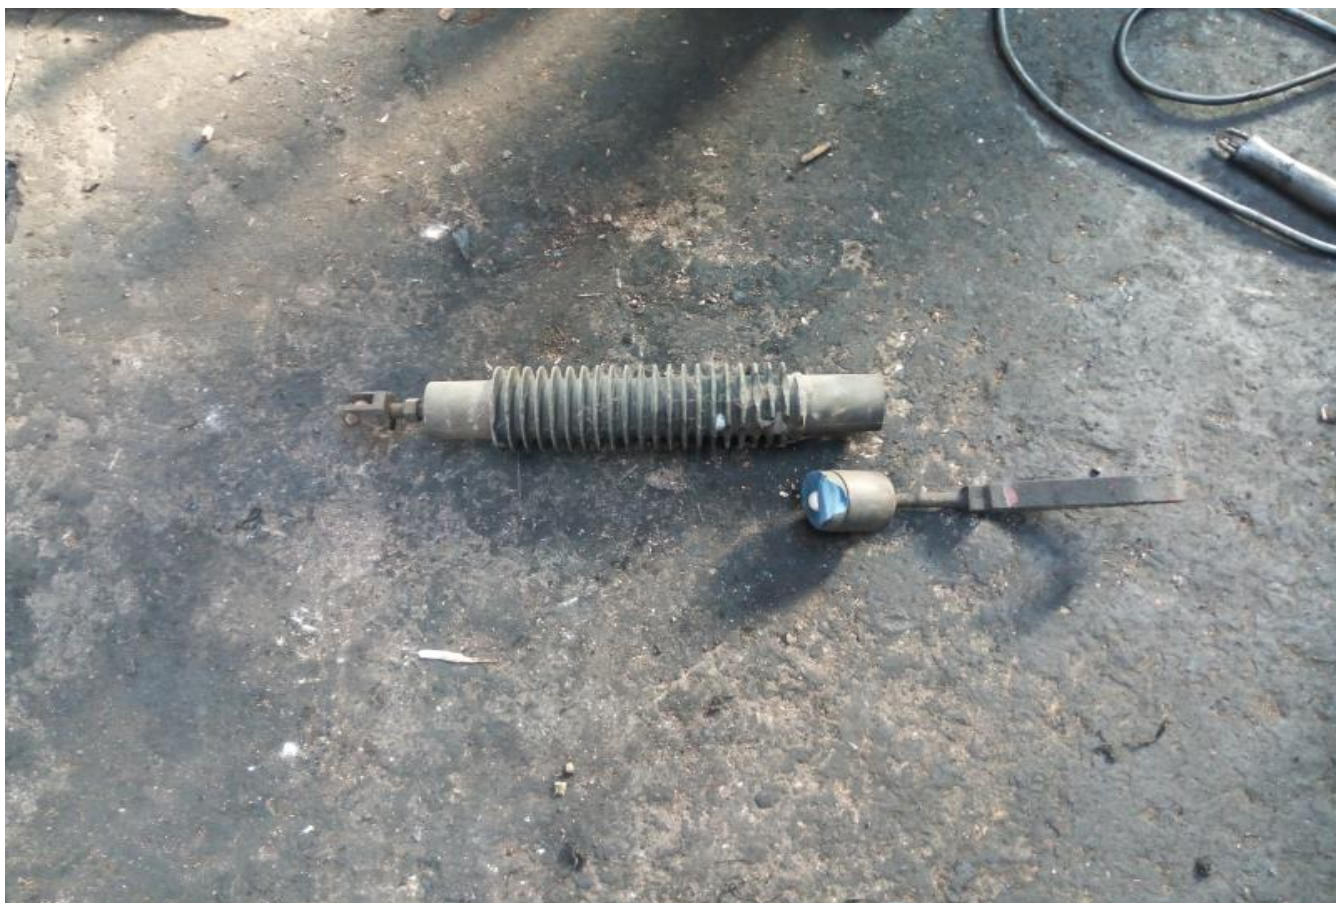
Foto nr.6 - Izolator tracțiune rupt de la cilindrul de acțiune al pantografului de la postul de conducere „B” (din față, inactiv)

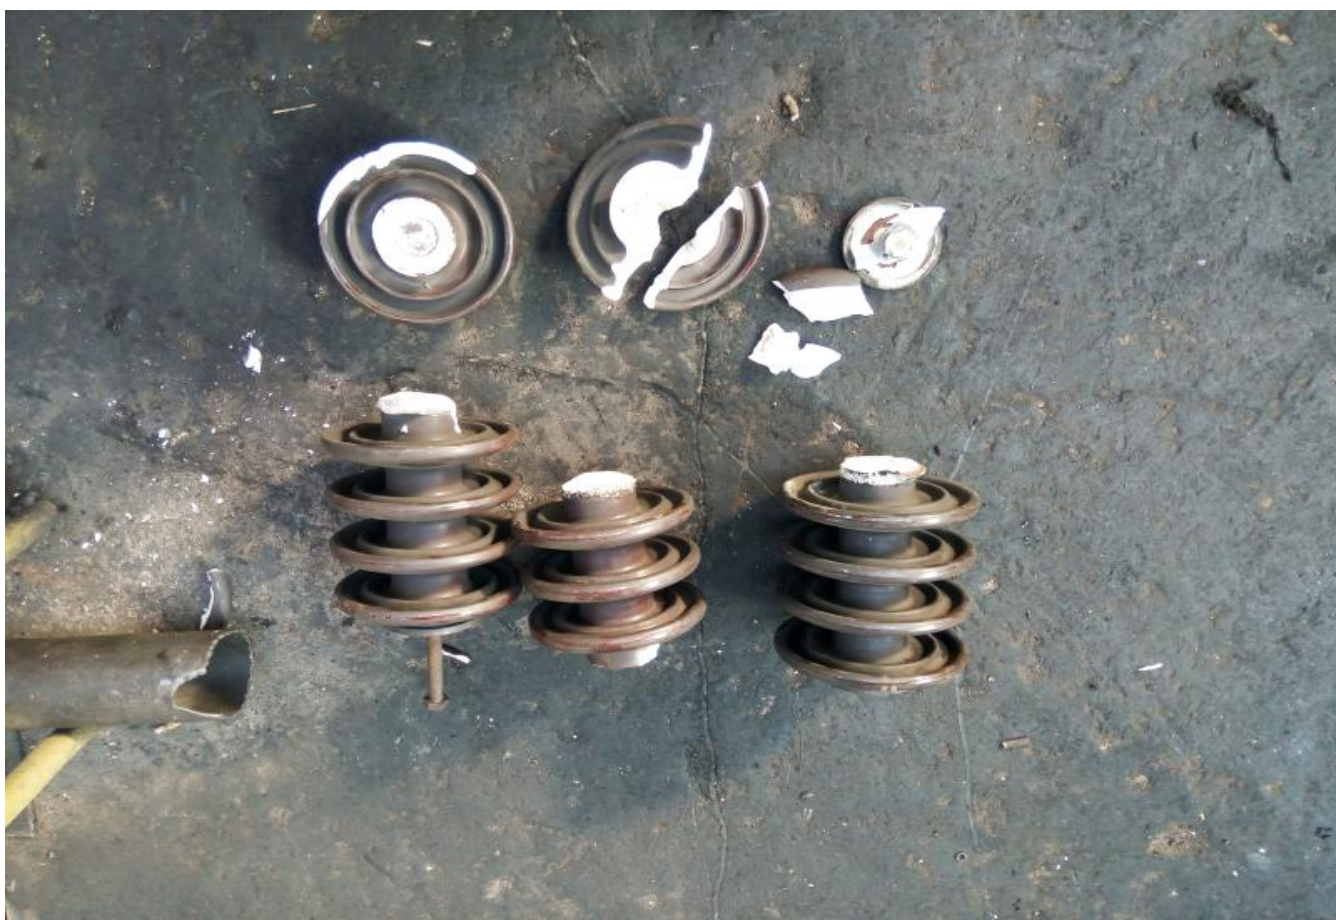
Foto nr.7 - Izolatori susținere pantograf secționări

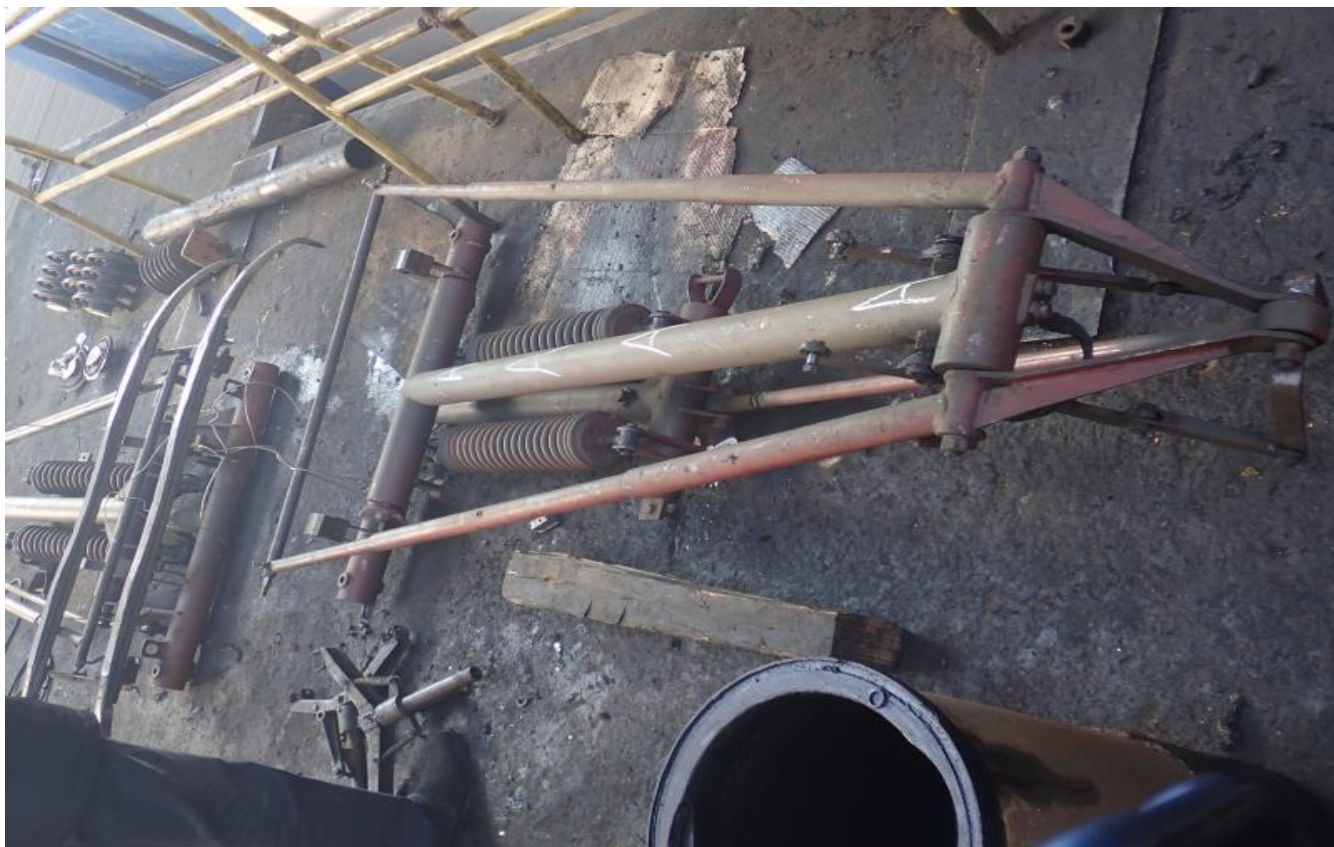
Foto nr.8 - Cadre pantografe „A” și „B” ale locomotivei EC126 fără deformări, loviri sau urme de flamare

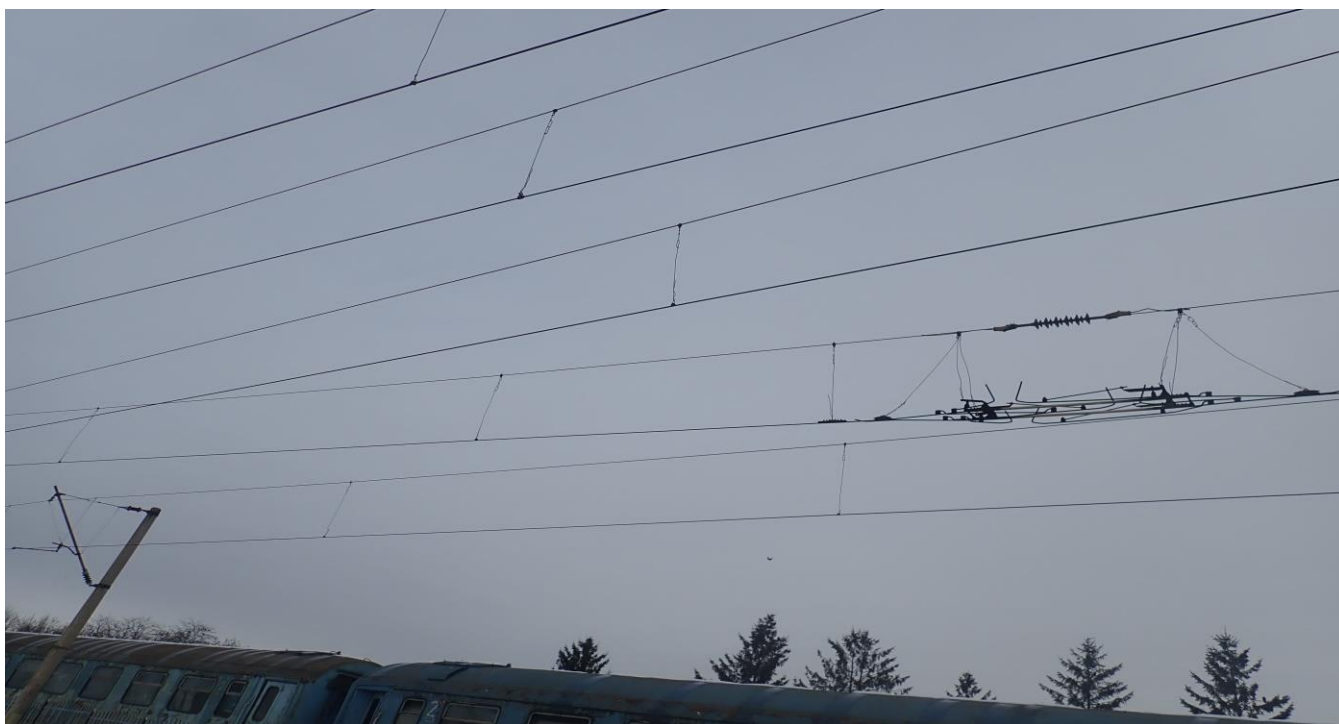
Foto nr.9 - Zona aeriană a diagonalei 20/28 unde a avut loc desprinderea necomandată a pantografului inactiv

La linia de contact au fost constatate de către echipa de intervenție sosită la fața locului, pe diagonala 20/28 de la km.444 între stâlpii electrici 58 și 55 (pe sensul de circulație al trenului), în zona macazului aerian:

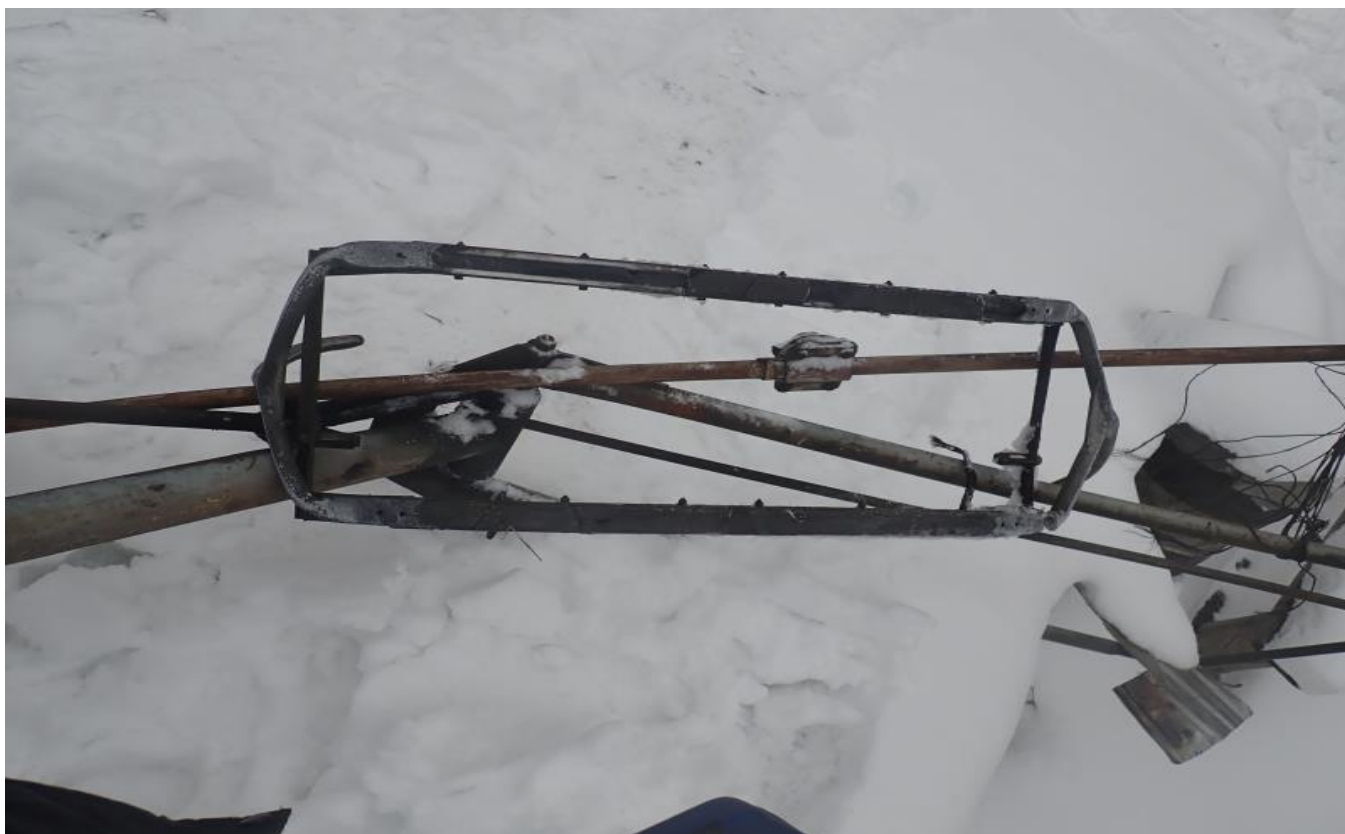
C.5.7.1. În data de 16.01.2018 ora 23:25, la trenul de călători IR nr.1654 format din 16 osii, 207 tone și având o lungime de 131 m., remorcat cu locomotiva EA305, material rulant care aparține de SNTFC „CFR Călători”, între halta de mișcare Molid și stația CFR Frasin, la km.40⁺⁵⁰⁰, s-a produs ruperea pantografului numărul 2 de la locomotivă și a unor console de susținere a liniei de contact.

Foto nr.10 - Pantograful tip EP3 avariata al locomotivei EA305

1. the product „*pantograph type EP3*” classified like railway critical product at the risk class 1B, whose failure generates the serious interruptions in the railway operation, if it will be used in the endowment of the locomotives that will be submitted to the modernization through repairs type RG or RK, be submitted to the technical homologation, upon on a reference technical documentation;

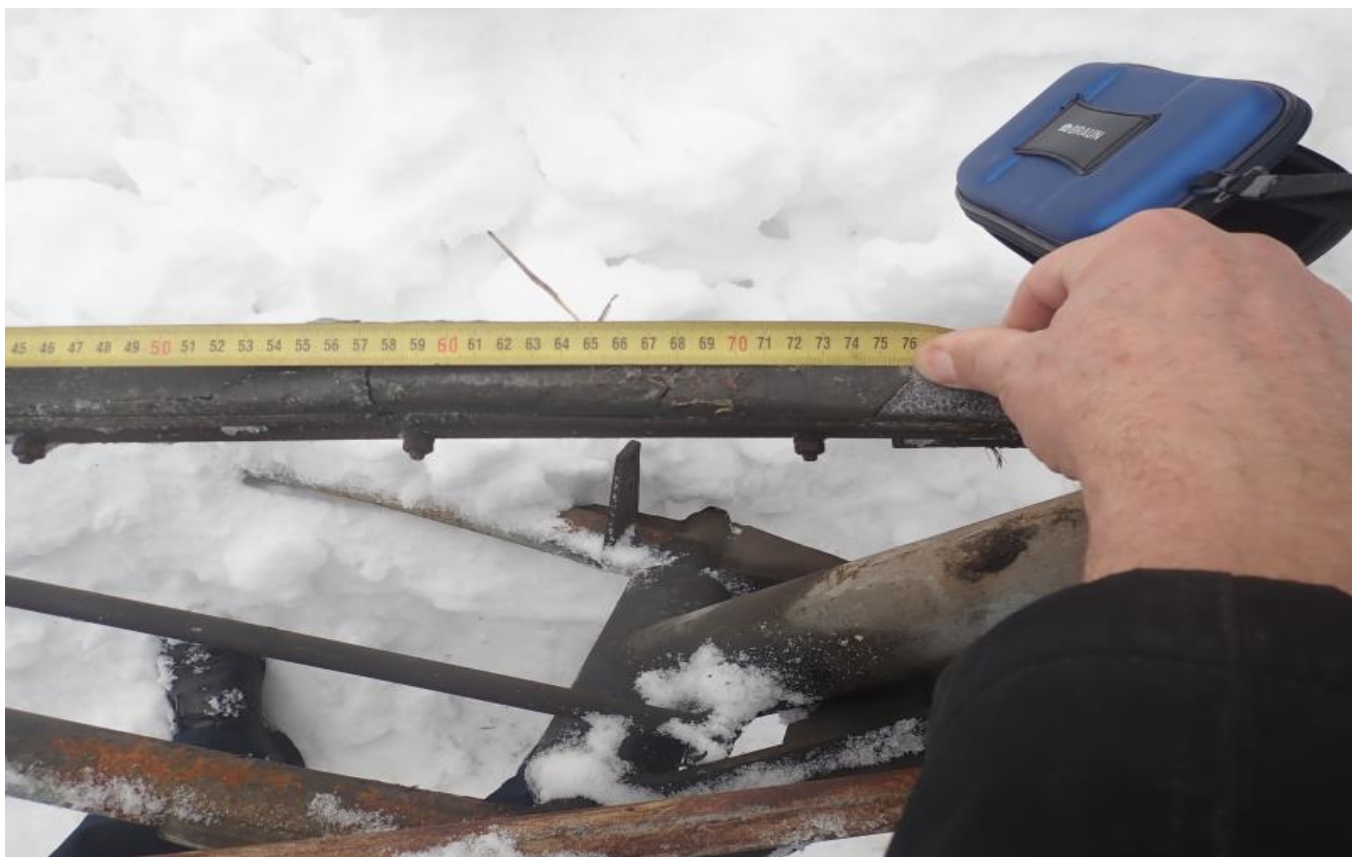
Menționăm că locomotiva EA305 era echipată cu pantograf tip EP3 care are dimensiunea transversală de lucru a saniei portperii de 760 mm, pentru realizarea contactului cu firul liniei de contact.

Foto nr.11 - Lungimea saniei portperii la pantograful EP3 (loc. EA305) avariata

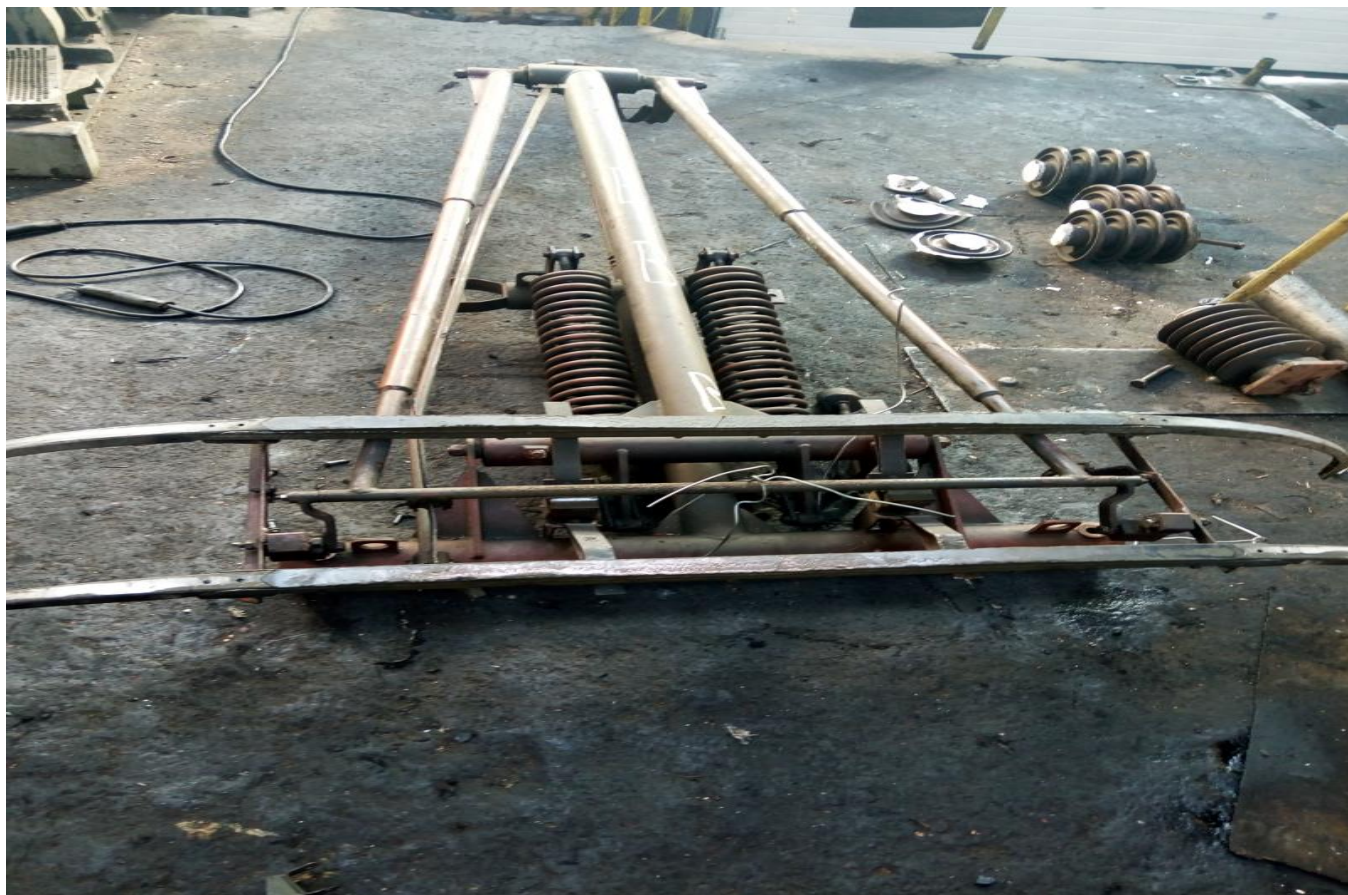
„CFR Călători”, la expediere din halta de mișcare Pojorâta, s-a produs ruperea pantografului nr. 2 (al doilea în sensul de mers), având ca urmări dereglarea geometriei liniei de contact.

Foto nr.12 - Pantograf avariât de la locomotiva EA078

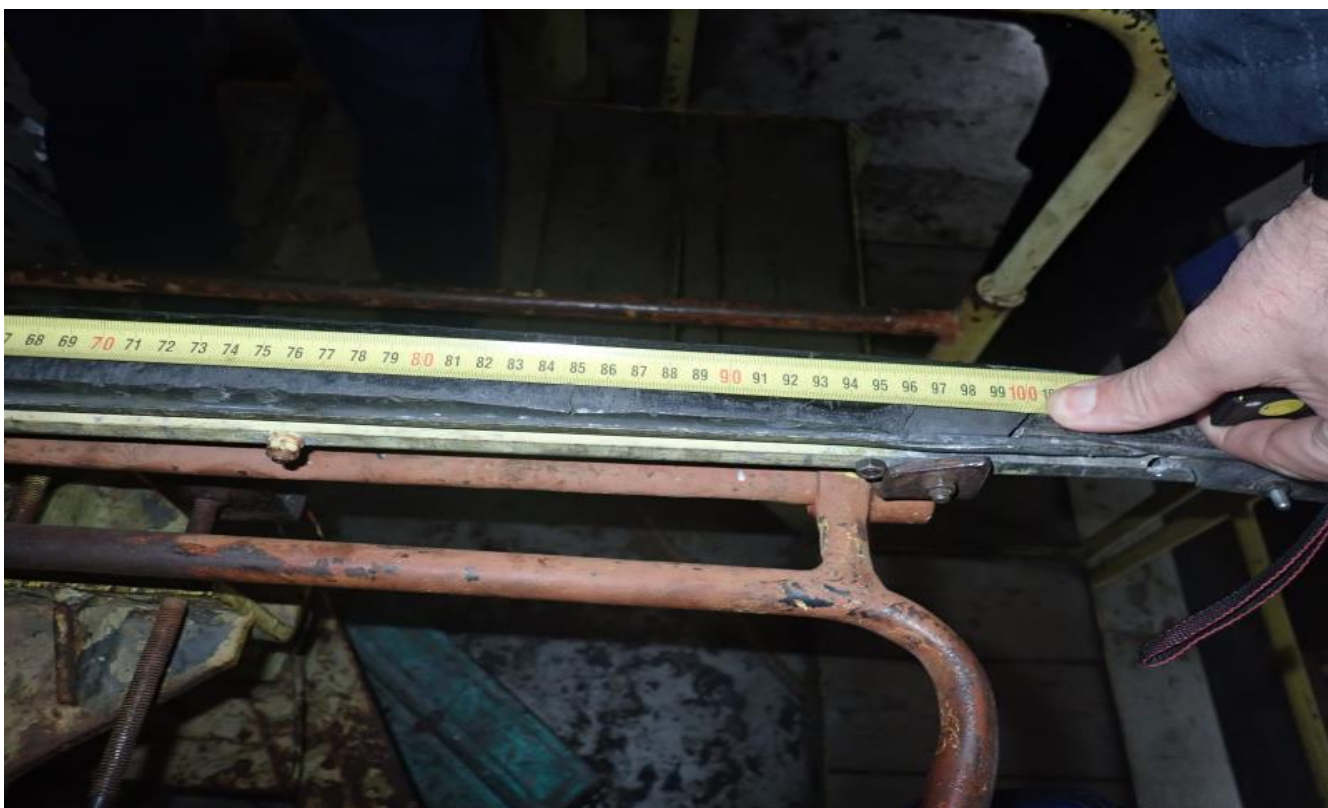
Foto nr.13 - Lungimea saniei portperii la pantograf EP2

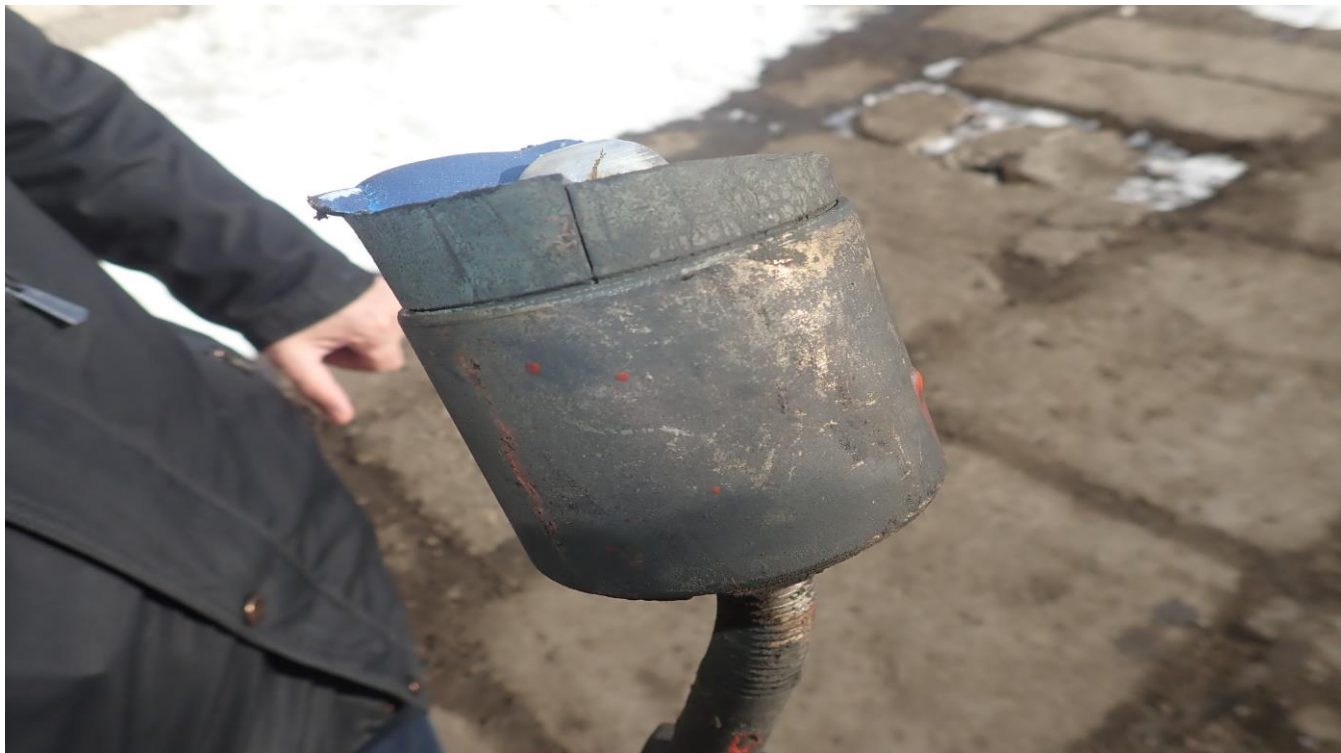
Astfel a fost constatat că izolatorul de tracțiune al cilindrului de acționare a pantografului de la postul de conducere „B” (cel din față, inactiv) s-a secționat, cu urme de fisură veche în secțiune.

Foto nr.14 – Fisuri vechi în corpul izolatorului de tracțiune

- breakage (sectioning) of the traction insulator of the cylinder for the operation of the non-working pantograph;
- old cracks existing in the insulator body, especially in the breakage section.

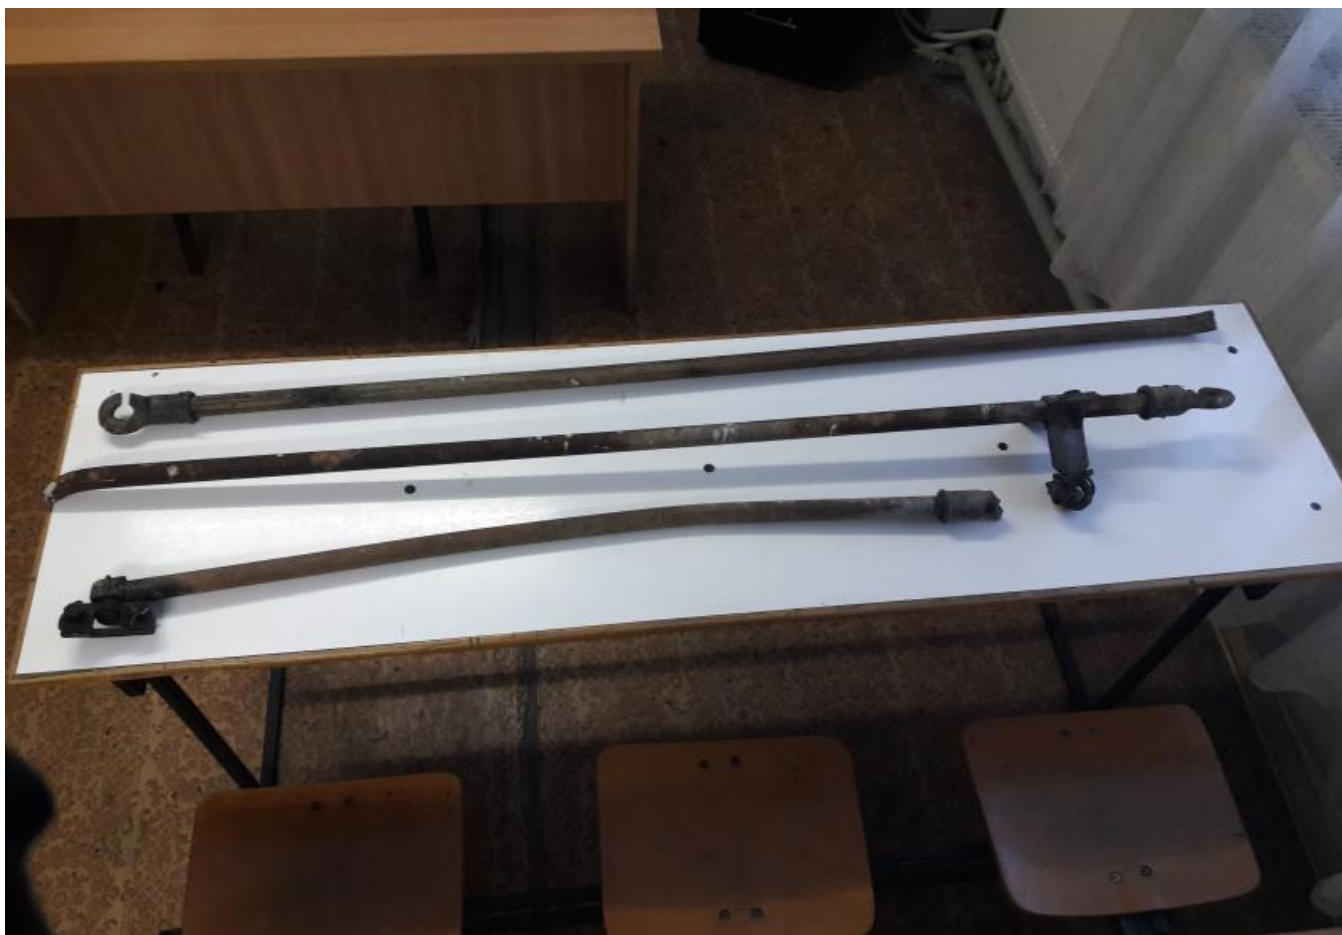
Foto nr.15 – Fixătoare (avariate) de susținere și asigurare a geometriei firului liniei de contact

Prin impactul violent cu firul de contact, s-au rupt două fixătoare de susținere și asigurare a geometriei (zig-zagului) firului de contact și a fost înclinată sania glisieră a izolatorului de secționare parțială a liniilor de contact din stație.

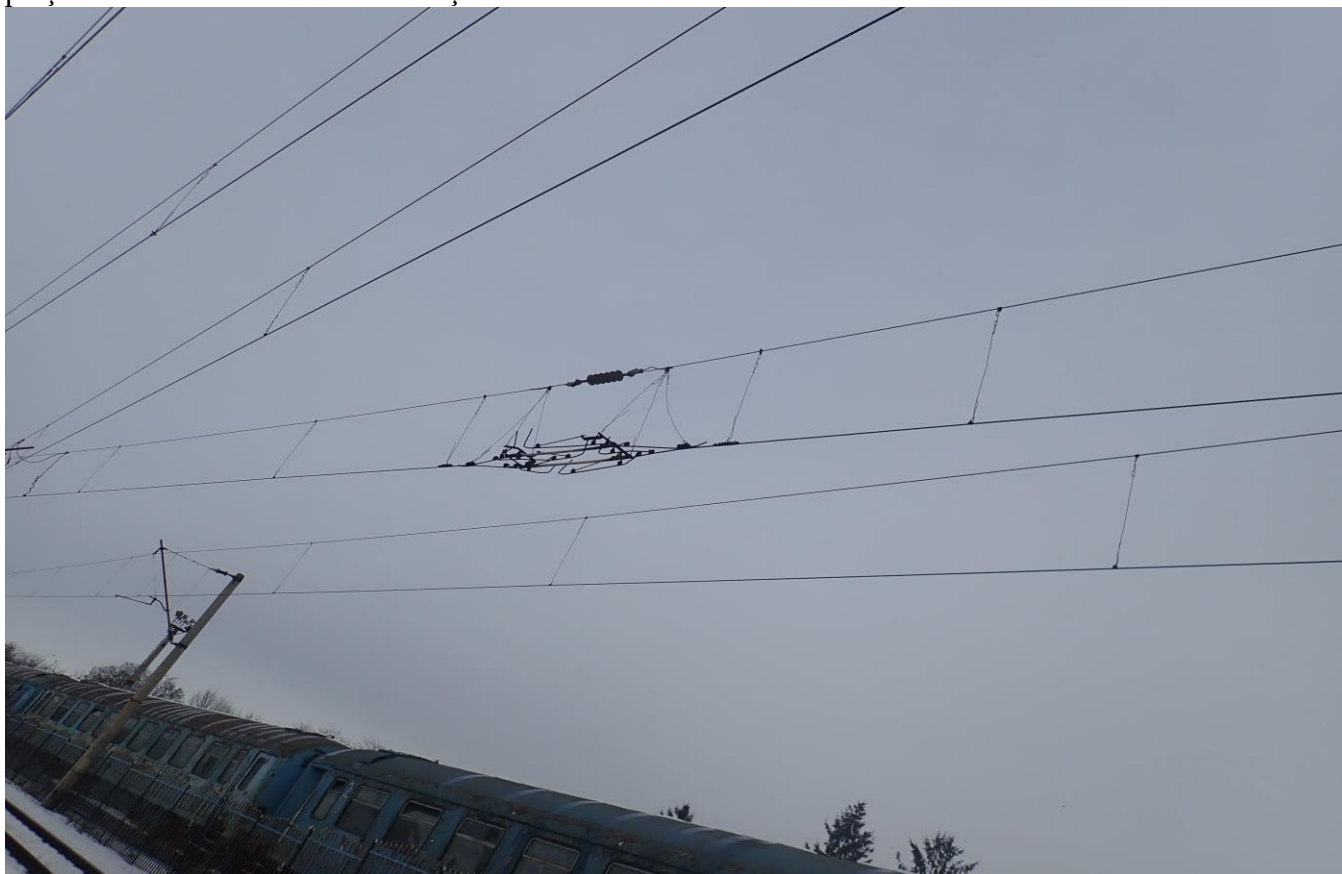
Foto nr.16 – Zona aeriană a saniei glisiere a izolatorului de secționare parțială a liniilor de contact din stație

La atacarea saniei glisieră de către pantograful activ (din spate), s-a produs agățarea acestuia în elementele liniei de contact ieșite din geometrie și s-au secționat cei trei izolatori de susținere.
