RAPORT DE INVESTIGARE

privind accidentul feroviar produs la data de 15.03.2017, pe secția de circulație Satu Mare – Baia Mare, între halta de mișcare Bușag și stația CFR Baia Mare, în circulația trenului de călători regio nr. 4313, prin deraierea ultimei osii la vagonul remorcă LVS 538

*Raport de investigare
13 martie 2018*

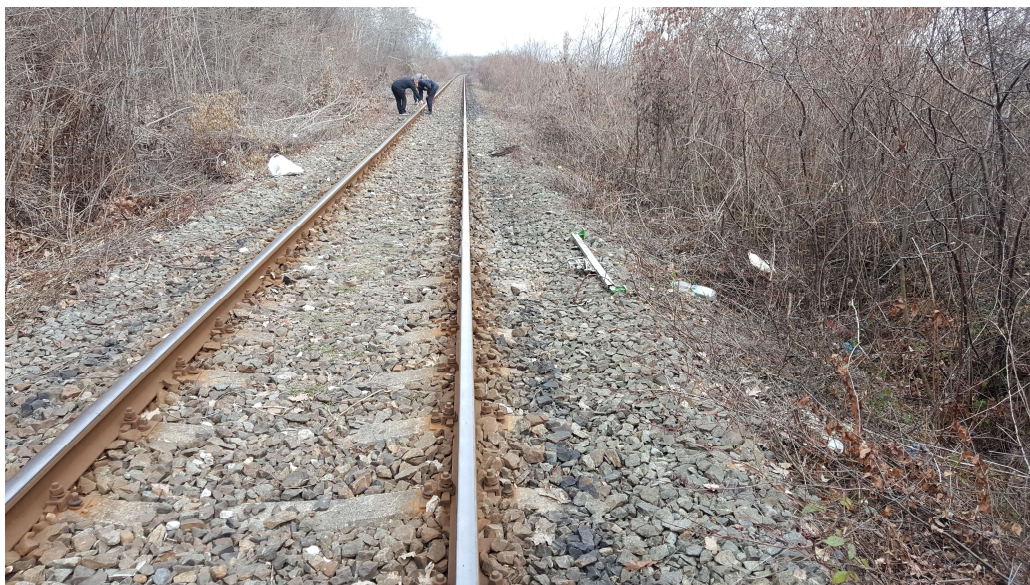
Imaginea 2 - zona unde s-a produs deraierea vagonului remorcă LVS 538

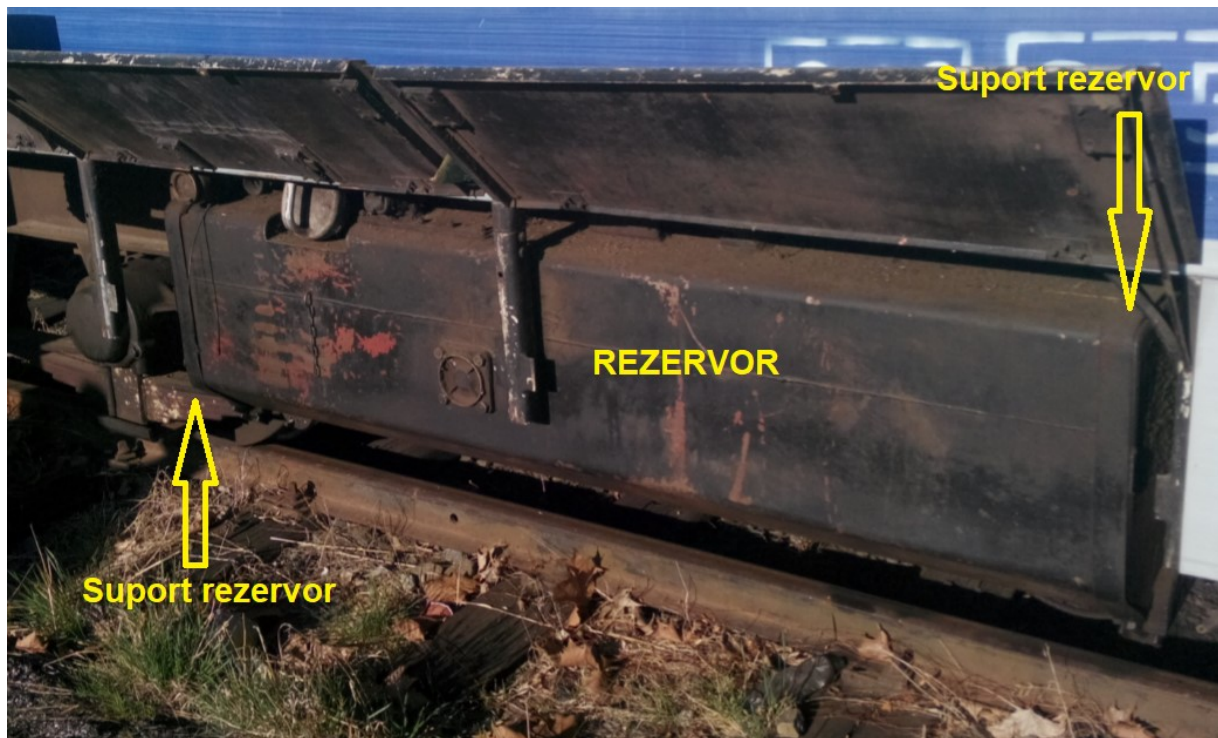
Imaginea 3 - rezervorul pentru motorina de încălzire și suporturile acestuia.

Fiecare dintre cele două suporturi care susțin rezervorul sunt fixate de șasiu prin intermediul a două șuruburi M16 cu lungimea de 50 mm. La vagonul remorcă LVS 538, rezervorul era poziționat pe partea dreaptă a vagonului , având ca referință sensul de mers al trenului.

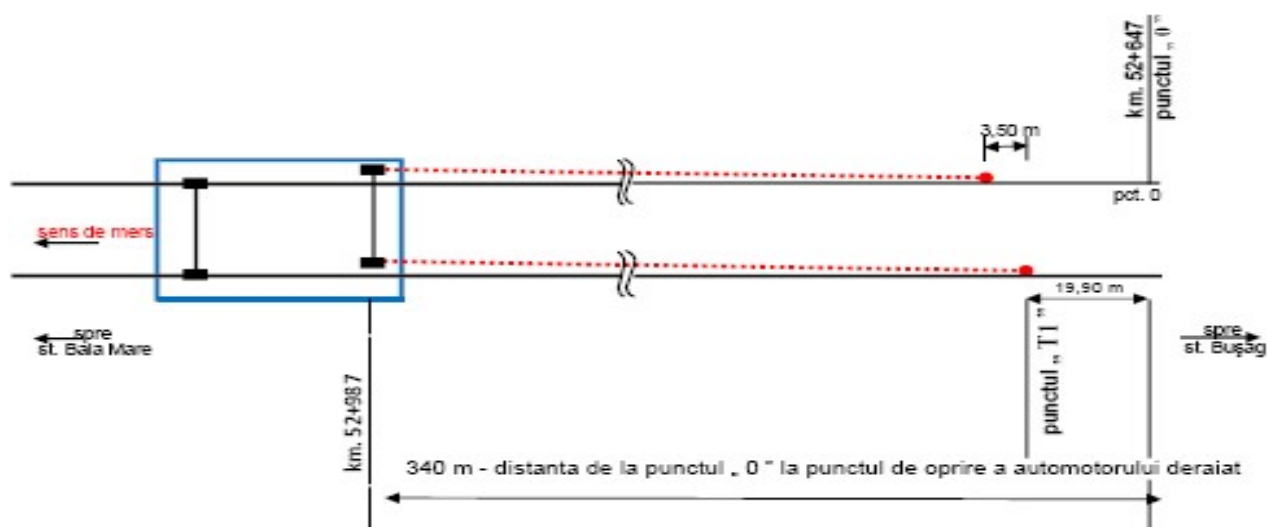
- la o distanță de 7,0m de punctul „0”, distanță măsurată în sensul de mers al trenului, pe partea dreaptă în exteriorul căii, se afla suportul de prindere al rezervorului de motorină;
- de la o distanță de aproximativ 1m de punctul „0”, distanță măsurată în sens invers de mers al trenului, pe o lungime de 25m, pe ciuperca șinei din partea dreaptă, au fost identificate urme specifice de pietre escaladate și sfărâmate de roțile vehiculului.

Imaginea 4 - schiță a locului deraierii

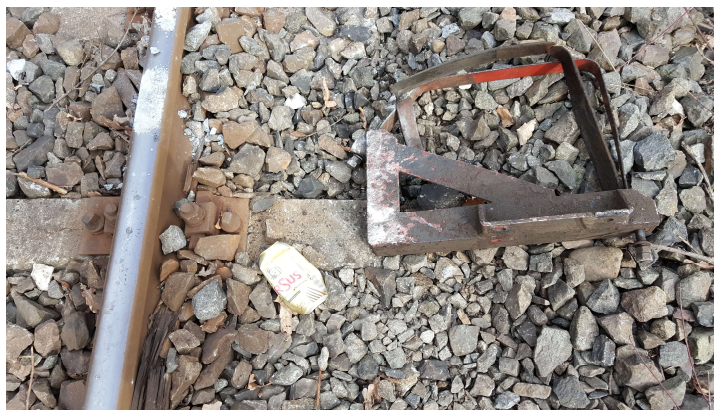
La locul unde s-a produs deraierea a fost găsit căzut pe terasament, un suport de la rezervorul de motorină de la vagonul remorcă LVS 538 - Imaginea 5

Imaginea 5 - suportul căzut al rezervorului de motorină de la vagonul remorcă LVS 538

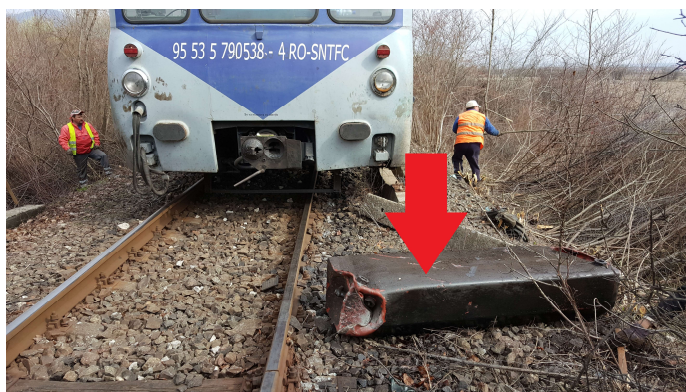
La locul unde s-a oprit remorca deraiată a fost găsit căzut pe terasament, rezervorul de motorină care era desprins de la vagonul remorcă LVS 538 - Imaginea 6

Imaginea 6 - rezervorul căzut de la vagonul remorcă LVS 538

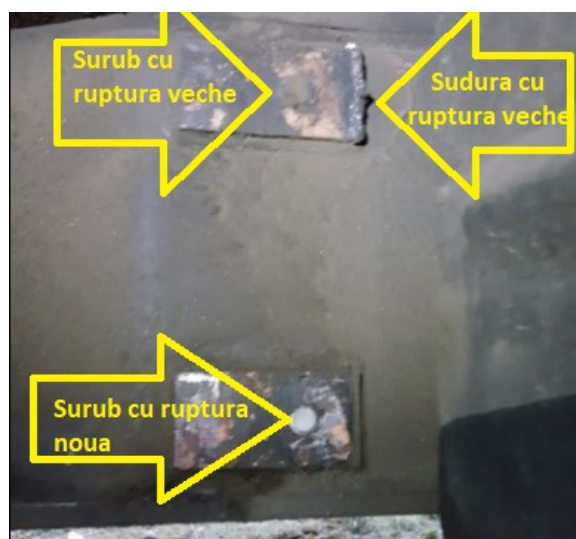
Repararea prin înlocuire cu un cordon de sudură a șurubului de la suportul de prindere al rezervorului de motorină, nu este permisă.

Verificarea modului de prindere a suportului din față a rezervorului pe șasiu, a scos în evidență pe șasiu următoarele aspecte – Imaginea 7 :

- șurubul superior prezenta ruptură aproape 100% veche;
- prezența unui cordon de sudură vechi, oxidat, care prezenta majoritar ruptură veche;
- șurubul inferior prezenta ruptură aproape 100% nouă;

Imaginea 7 – zona de prindere a rezervorului pe șasiul vagonului remorcă LVS 538

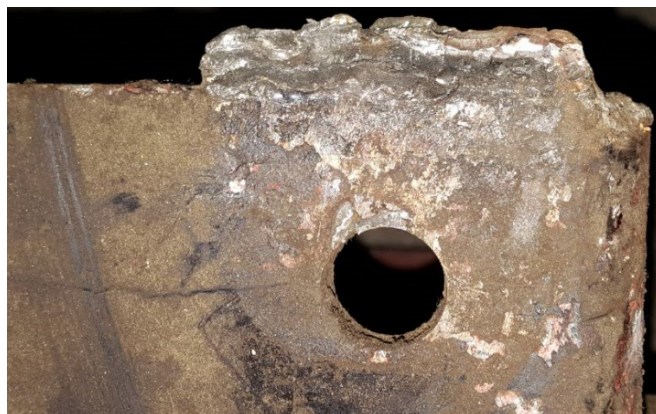
Verificarea suportului de prindere a rezervorului pe șasiu, a scos în evidență pe suport următoarele aspecte – Imaginea 8 :

- prezența unui cordon de sudură vechi, oxidat, în apropierea șurubului superior;
- sudura prezenta majoritar ruptură veche;
- urmele unor contacte repetate de-a lungul timpului, între suport și șasiu ;

Imaginea 8 – pe suportul de la rezervor, sudura veche, oxidată, prezenta majoritar ruptură veche

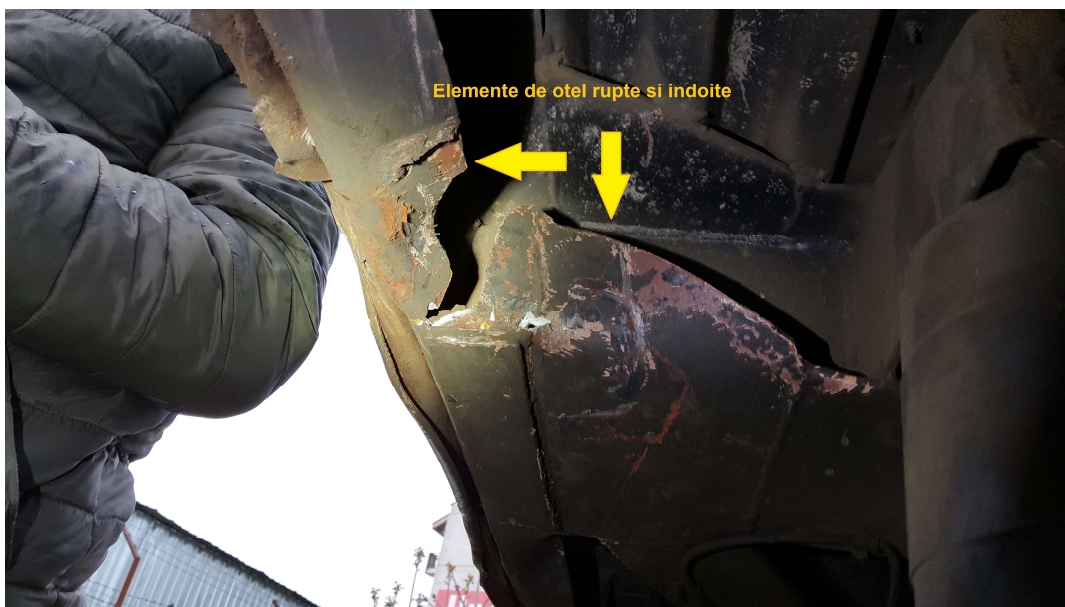
Verificarea părții inferioare a cutiei de la vagonul remorcă LVS 538, a pus în evidență deformări mecanice a elementelor de șasiu, provocate de un corp solid care a exercitat o forță de jos în sus, respectiv de ridicare a cutiei – Imaginea 9.

Imaginea 9 – deformări mecanice a elementelor de șasiu, provocate de un corp solid care a exercitat o forță de jos în sus asupra șasiului

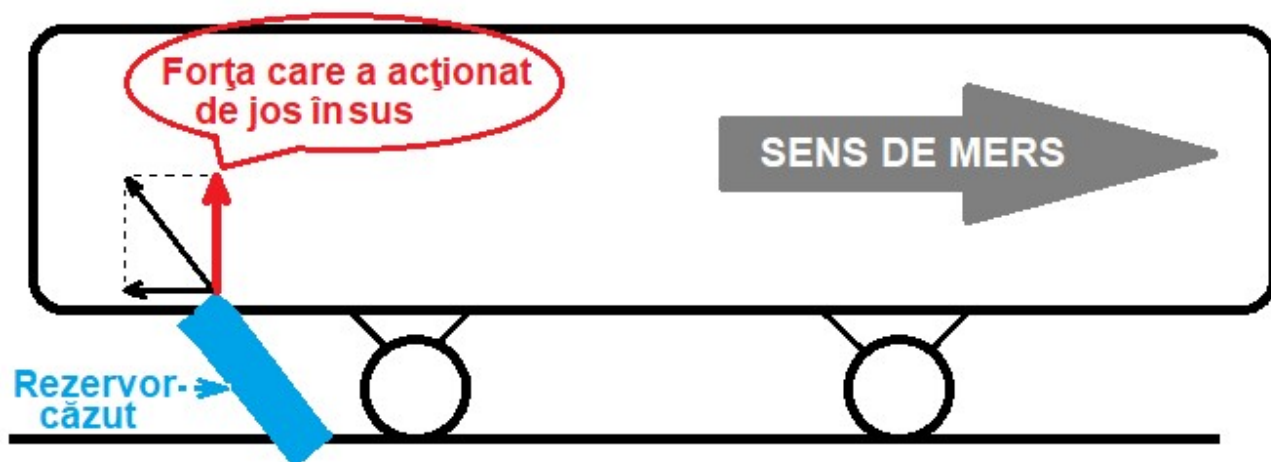
Cu mai mult timp înainte ca vagonul remorcă LVS 538 să ajungă în zona km 52+645, s-a produs ruperea completă a sudurii de la partea superioară a suportului de fixare din față în sens de mers, de la rezervorul de motorină al vagonului, în condițiile în care șurubul superior nu mai asigura prinderea. Întrucât suportul din față al rezervorului a rămas fixat în șurubul M16 inferior, suportul a rămas în poziție normală, chiar dacă șurubul M16 superior era rupt mai demult. Vagonul remorcă LVS 538 a circulat în acest fel până în zona km 52+645, unde suportul din față s-a desprins de șasiu, deoarece s-a produs în acel moment ruperea șurubului M16 de la partea inferioară a aceluiași suport, sub acțiunea greutății rezervorului și a trepidațiilor. Întrucât rezervorul de motorină a rămas fixat de șasiu numai prin intermediul suportului din spate, rezervorul s-a lăsat în jos cu partea din față și a lovit cu aceasta terasamentul și elementele căii în zona punctului „0” la km 52+647. Vagonul remorcă s-a deplasat în acest fel 20 m, până la km 52+667 în zona punctului “T1”, după care rezervorul s-a blocat cu partea din față în terasament, s-a smuls din suportul din spate și apoi cu partea din spate a rezervorului blocată în șasiu, a acționat cu o forță de descărcare orientată de jos în sus, pe partea inferioară a șasiului - Imaginea 10. Această forță exercitată de jos în sus, a produs descărcarea de sarcină a roții din dreapta spate a automotorului și a avut consecință escaladarea șinei de către buza bandajului, producându-se astfel deraierea acestei roți precum și a roții din stânga corespondente.

Imaginea 10 – rezervorul căzut și fixat în terasament a acționat cu o forță de descărcare de jos în sus asupra cutiei remorcii

După producerea deraierii, rezervorul a rămas atârnat de șasiu, agățat în conductele de motorină și cablurile electrice de legătură. Vagonul remorcă LVS 538 a parcurs în această stare aproximativ 340 m până la km 52+987, unde rezervorul a lovit o traversă de beton depozitată pe terasament în exteriorul căii, loc în care a fost smuls din conducte și a căzut pe terasament.
