*Prezentul Aviz face parte integrantă din Raportul de investigare al accidentului feroviar produs la data de 15.03.2018, în jurul orei 19:05 pe raza de activitate a Sucursalei Regionale CF Cluj, secția de circulație Sighetu Marmăției – Salva, linie simplă neelectrificată, în stația CFR Dealu Ștefăniței, în circulația trenului de marfă nr.42564, aparținând operatorului de transport feroviar SNTFM „CFR Marfă” SA, prin deraierea de un boghiu a unui vagon din compunerea trenului.*

## RAPORT DE INVESTIGARE

privind accidentul feroviar produs la data de 15.03.2018,  
pe raza de activitate a Sucursalei Regionale de Căi Ferate Cluj, în stația CFR Dealu Ștefăniței,  
prin deraierea vagonului nr.31535493968-0 aflat în compunerea trenului de marfă nr.42564(aparținând  
operatorului de transport feroviar SNTFM „CFR Marfă” SA)

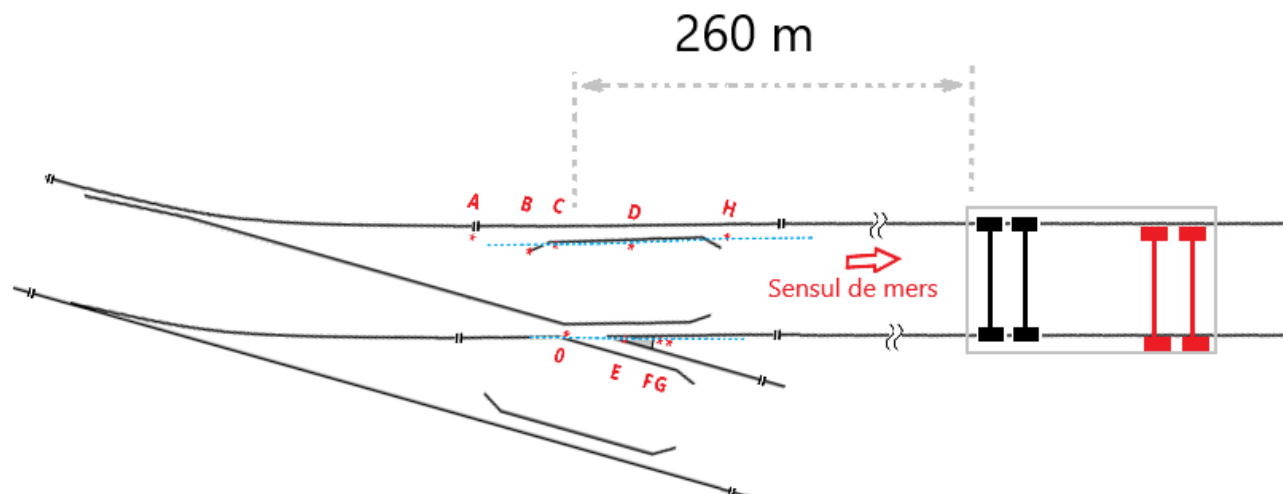
**Figura nr. 3 – poziția roților deraiate**

Deraierea s-a produs la trecerea peste schimbătorul de cale nr.7, din capătul X al stației, prin escaladarea contrașinei din partea stângă în sensul de mers al trenului (contrașina din dreptul inimii de încrucișare de pe direcția liniei abătute) de către roțile primului boghiu al vagonului nr. 31535493968-0.

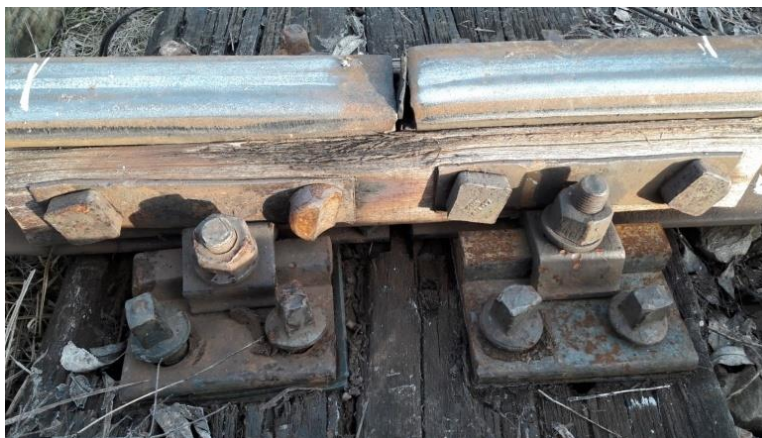
***Imaginea nr. 5 Punctul a – joanta de vârf a inimii de încrucișare pe direcția abatere***

Mijlocul rostului joantei izolante nelipite din partea stângă, care este joanta de vârf a inimii de încrucișare pe direcția „abatere”, a fost notat punctul „A”.

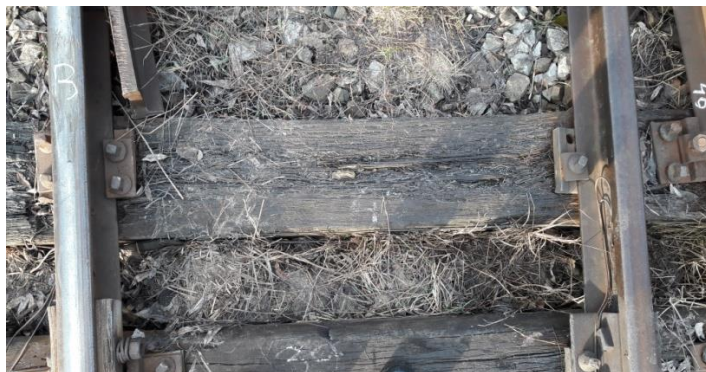
**Imaginea nr. 6** Punctul B – capătul contrașinei stânga

Pe capătul contrașinei din dreptul inimii de pe direcția liniei abătute (numit în continuare punctul „B”) s-au observat primele urme de lovire a acesteia, punct de la care, pe fața superioară a contrașinei au fost constatate amprente urmelor de rulare a roților din stânga pe toată lungimea contrașinei, după care

roțile au căzut între firele căii. Punctul B se află la o distanță de 71cm de punctul A, iar lungimea contrașinei este de 3,5 m.

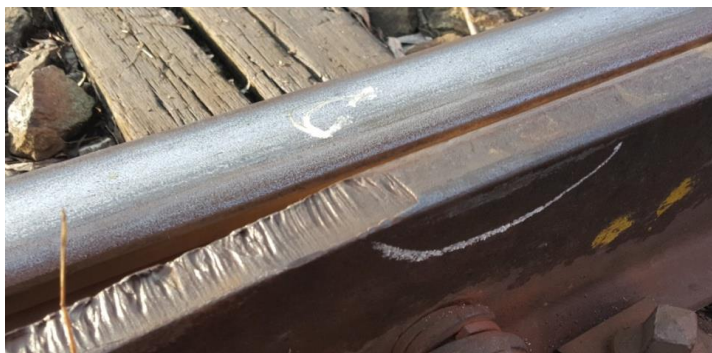
La o distanță de 42cm de capătul contrașinei(punct B) s-a observat o urmă de frecare în exteriorul contrașinei (spre interiorul căii) și s-a notat cu „C”.

**Imaginea nr. 7** Punctul C – urmă de frecare în exteriorul contrașinei (spre interiorul căii)

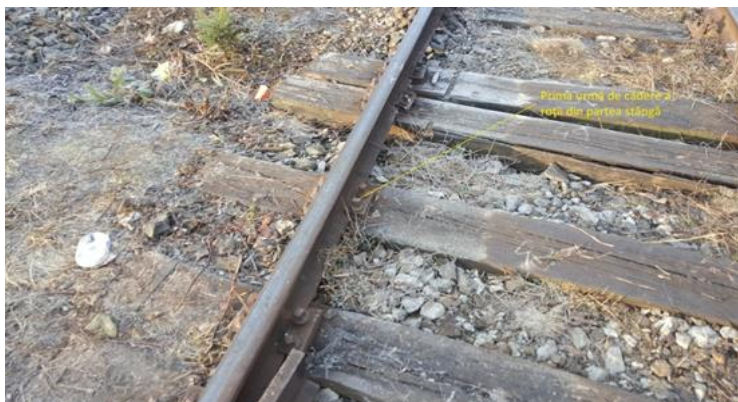
**Imaginea nr. 8** – Punctul H – urma de cădere între firele căii

S-a notat cu „H” urma de cădere a roții din stânga între firele căii, urmă identificată pe capul tirfonului de la a doua traversă, de la capătul contrașinei, înspre joanta de capăt a schimbătorului.

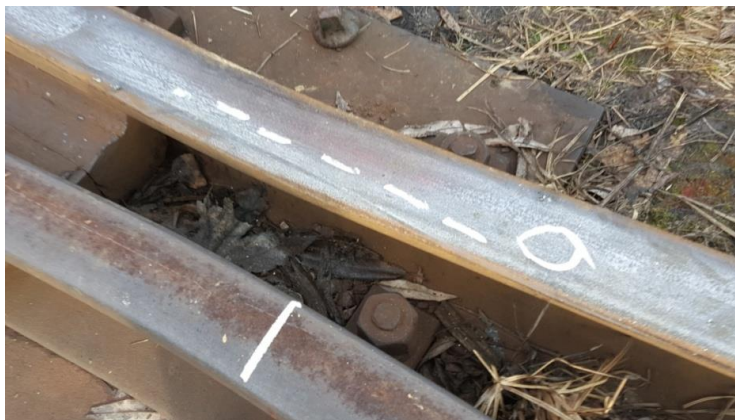
Prima urmă de rulare anormală a roții este o urmă de escaladare a aripii dreapta (șina cot), identificată la o distanță de 220 cm față de joanta de vârf a inimii de încrucișare și a fost notată cu punctul „0”.

**Imaginea nr. 9** Punctul „0” – urma de escaladare a aripii dreapta (șina cot)

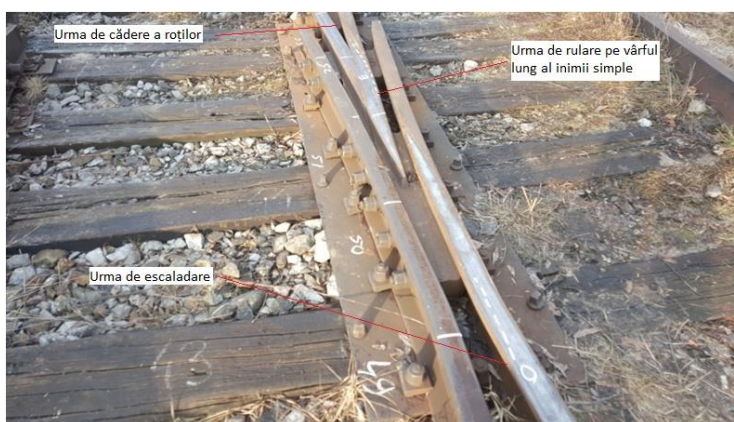
Din punctul „0” roata a rulat pe aripa dreapta, iar apoi urmele continuă pe inima simplă din punctul notat cu „E” pe o lungime de 291 cm.

S-a notat cu „F” prima urmă de cădere a roții din partea dreaptă, pe talpa șinei interioare (talpa vârfului lung al inimii simple). Acest punct se află la o distanță de 511 cm de joanta aripii dreapta.

**Imaginea nr. 10** Urmele roților deraiate pe aripa dreapta și vârful inimii – punctele 0, E, F

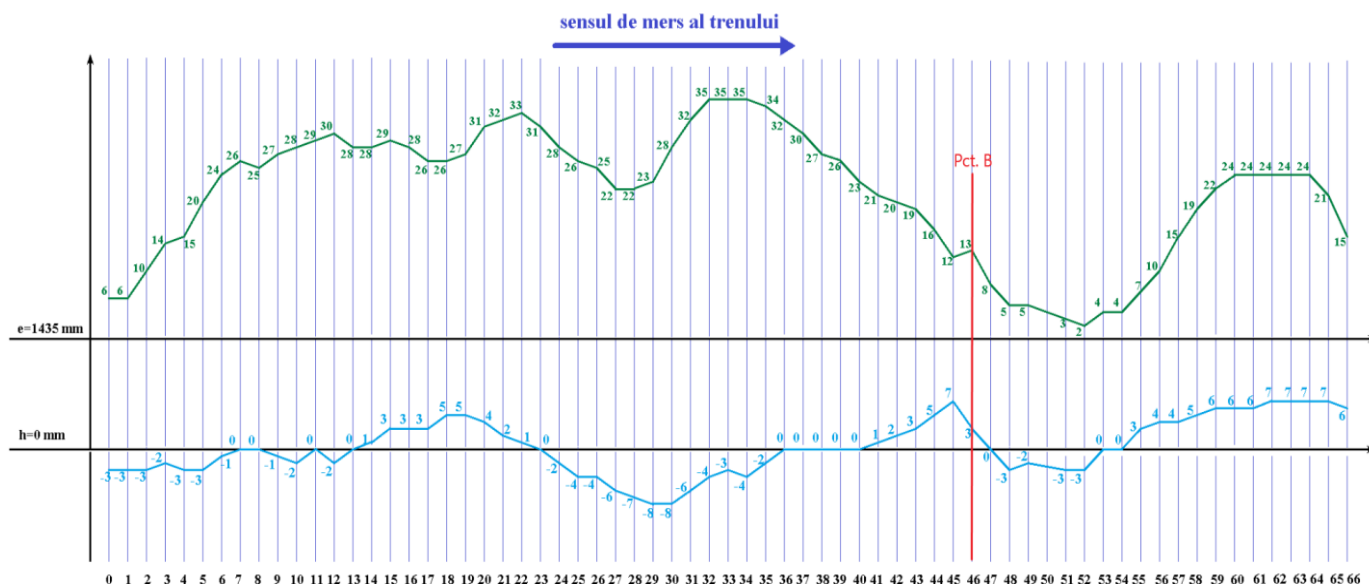
**Imaginea nr. 11** -Diagrame de ecartament și nivel

Analizarea și interpretarea valorilor ecartamentului și ale nivelului transversal al căii au scos în evidență următoarele:

Valorile măsurătorilor la nivel, nu se încadrau în toleranțele prevăzute de art. 7 pct.3 din „Instrucția de norme și toleranțe pentru construcția și întreținerea căii-linii cu ecartament normal”, nr.314/1989, în sensul că: după o denivelare pe un fir (în punctul de măsurare nr.30), a urmat o denivelare pe celălalt fir (în punctul de măsurare nr.45), iar suma acestor denivelări a avut valoarea de 15 mm, valoare care a depășit limita admisă de 10 mm, pentru linii cu viteza de 50 km/h sau mai mică (distanța dintre aceste puncte de măsurare era de 7,5 m).

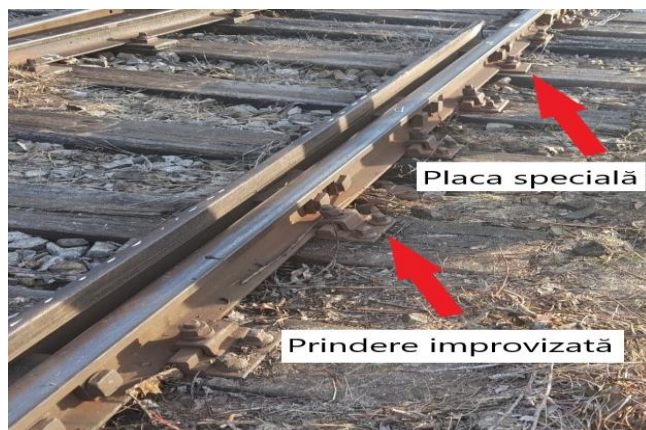
La contrașina din dreptul inimii de pe direcția abatere, analizată și afectată de deraiere, numai prima și ultima placă de prindere erau conform planului de montaj, dar nici acestea nu asigurau o prindere eficientă a cadrului șină cu contrașină – transversă, datorită stării necorespunzătoare a traverselor.

Celelate plăci speciale din cuprinsul contrașinei din dreptul inimii de pe direcția abateri, erau înlocuite cu plăci tip 49 și prindere indirectă tip K; aceste plăci având distanța între rebordurile plăcilor metalice de 127mm (față de 117mm cât are lățimea plăcilor simple fără inclinare pentru aparatele de cale tip 40 sistemul Vogelee 1:10)

*Imaginea nr. 13 - Prindere improvizată folosită în locul plăcilor speciale*

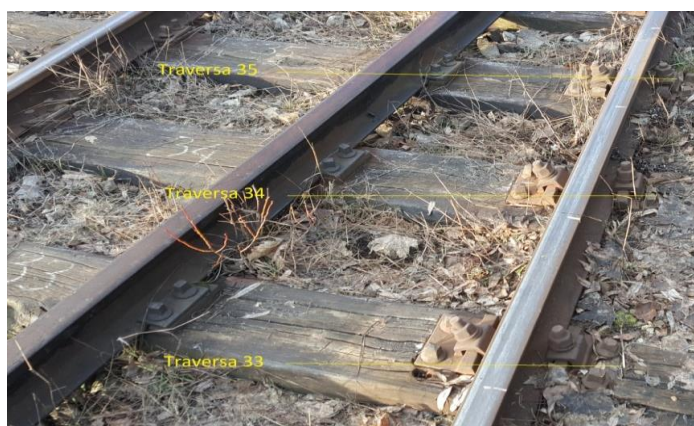
***Imaginea nr. 14 - Traversele 33, 34, 35***

- traversele T35, T36, T37 erau putrede pe întreaga lungime și erau crăpate la capete, iar plăcile metalice erau înglobate în traverse;
- pe partea stângă prinderea șinei de traversă era prindere tip 40, iar pe partea dreaptă, în sens de mers, era prindere indirectă tip K, cu cleștele montat „invers”.

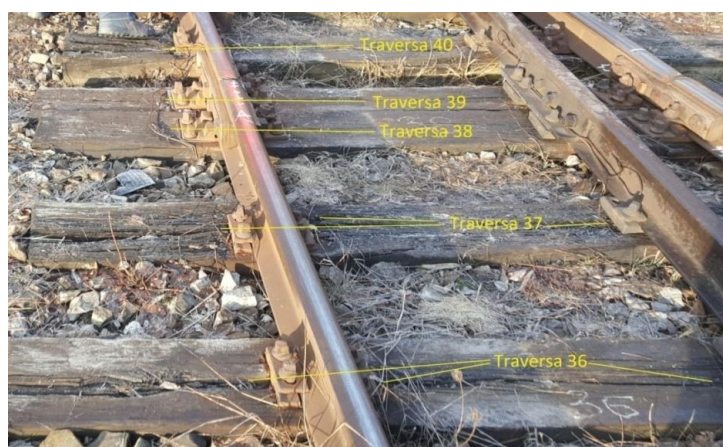
***Imaginea nr. 15 - Traversele 36-40***

Traversele 38 și 39 sunt apropiate pentru a permite sprijinirea joantelor de la vârful inimii. Pe aceste traverse, pe partea stângă și dreapta față de sensul de mers al trenului, se sprijină un ansamblu joantă izolantă, construit cu eclise de lignofoliu și profil electroizolant.

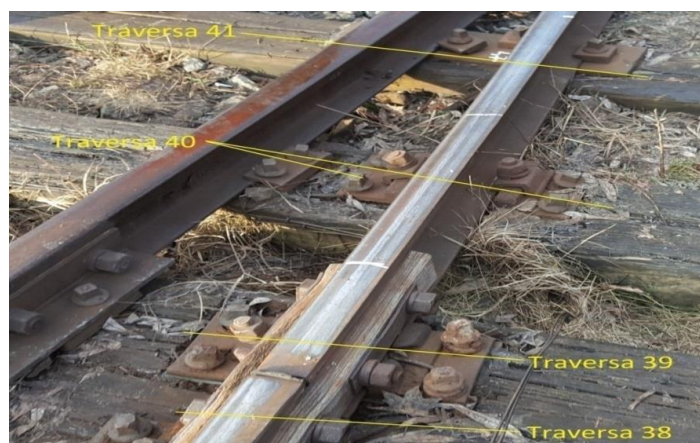
**Imaginea nr.16- Traversile 38-41**

Traversa T38 era putredă sub plăcile metalice iar plăcile erau înglobate în traversă. S-au constatat urme de deplasare în lungul traversei a plăcilor metalice, în sensul creșterii ecartamentului. În partea stângă, în exteriorul căii s-a constatat un tirfon nestrâns, unul înclinat și lipsa ansamblului clește-bulon vertical-piuliță. În partea stângă în interiorul căii s-a constatat un tirfon nestrâns. În partea dreaptă s-au constatat tirfoane nestânse, găuri necepuite în urma înlocuirii plăcii metalice.

Traversa 39 era putredă pe toată lungimea ei, iar plăcile metalice de sub capătul șinei de rulare stânga și capătul aripii dreapta erau înglobate în traversă. Din acest motiv s-a constatat în sens invers de mers, în stare statică, un prag vertical între șina de legătură și aripa dreaptă a inimii de încrucișare. Pe partea stângă în exteriorul căii s-a constatat lipsa ansamblului clește - bulon vertical - piuliță.

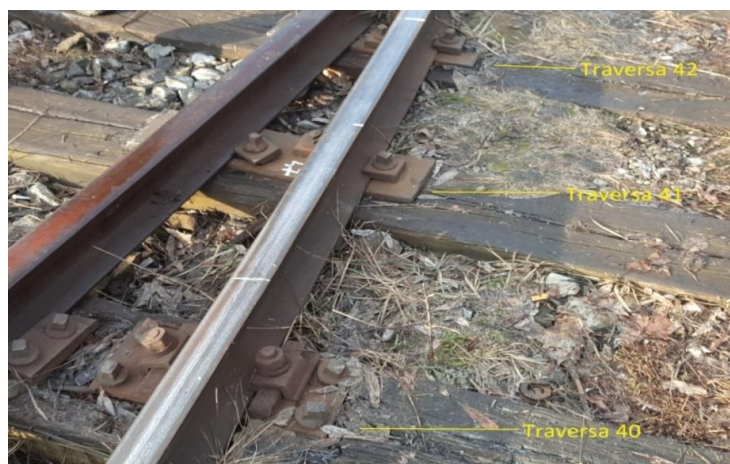
**Imaginea nr. 17 - Traversile 40, 41, 42**

Traversa 40, este traversa din fața contrașinei. Aceasta era putredă pe toată lungimea, placa tip 40 era înglobată în traversă, tirfoanele erau nestrânse în partea stângă în sens de mers (sub șina de rulare). Pe partea dreaptă placa metalică era înglobată în traversă, sistemul de prindere fiind de tip K. În interiorul căii primul tirfon era nestrâns, iar al doilea era înclinat.

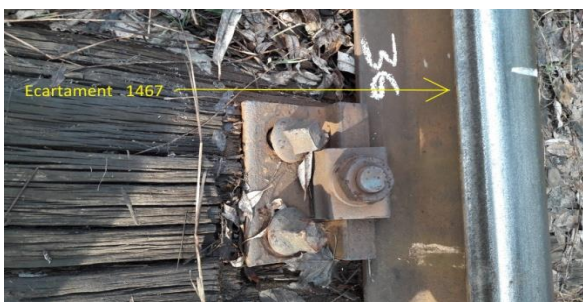
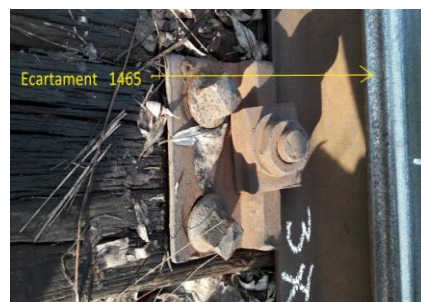
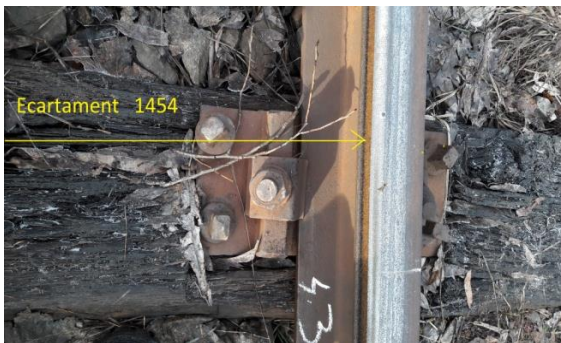
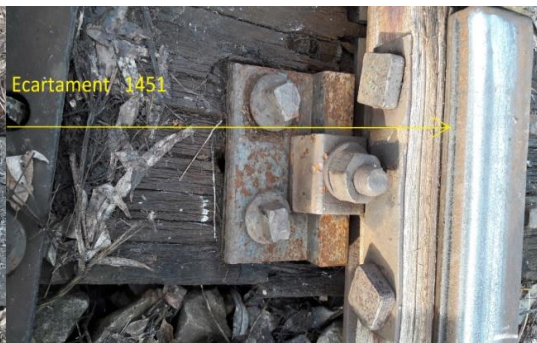
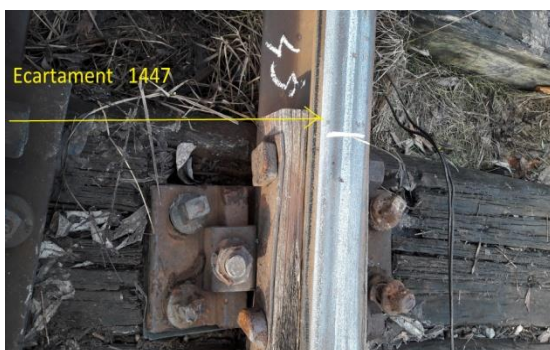
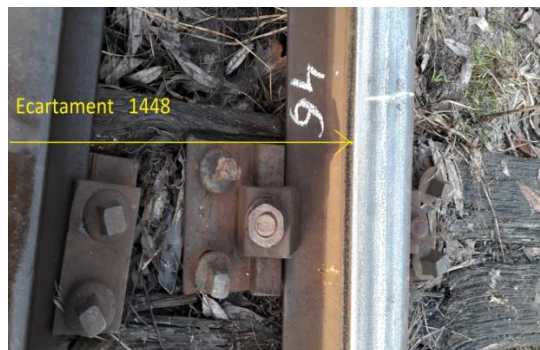
Traversa 45 era putredă pe întreaga lungime.

Traversa 46 este ultima traversă de sub șina cu contrașină și era putredă pe întreaga lungime.

**Imaginea 18 - Traverse putrede în dreptul punctelor de măsurare 36, 37, 43, 44,45,46**

- existența în zona producerii deraierii a unui număr de 12 traverse alăturate care prezentau deficiențe ce impuneau înlocuirea lor (traverse putrede sub plăcile metalice, crăpături longitudinale, crăpături la capetele traverselor și în zona plăcilor metalice, uzuri mecanice ale feței superioare a traversei) defecte care nu permiteau strângerea tirfoanelor pentru fixarea plăcilor metalice și împiedicarea deplasării acestora în lungul traverselor, a avut consecință creșterea ecartamentului peste valorile maxim admise, favorizând urcarea roților din stânga pe contrașină;

Defectele pe care le aveau aceste traverse se încadrau în tipurile de defecte care, în conformitate cu prevederile art.25, alin.(2) și alin.(4) din *Instrucția de norme și toleranțe pentru construcția și întreținerea căii - linii cu ecartament normal* - nr.314/1989, impuneau înlocuirea acestora.

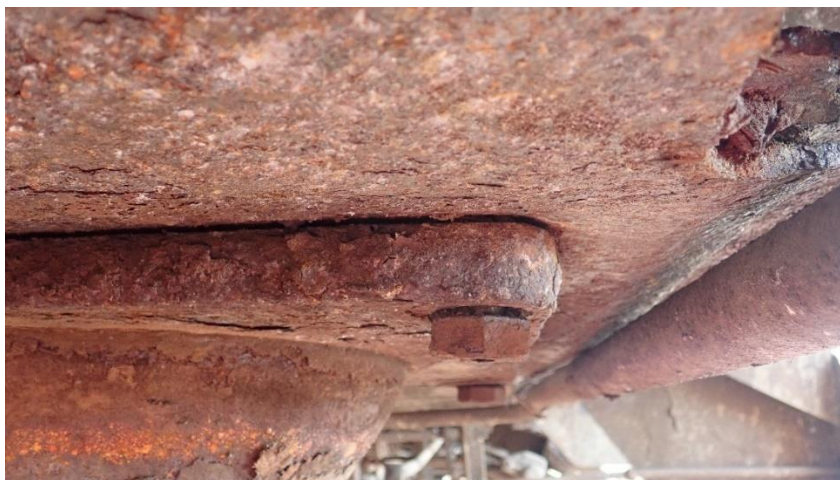
- o traversa crapodinei superioare era deformată (înfundată) în zona buloanelor de fixare a crapodinei dinspre roțile nr. 5, 7 și 8, adâncimea maximă acestei deformații fiind de circa 3 mm;

**Imaginea nr. 19 - traversa crapodinei superioare deformată (înfundată)**

- având în vedere deformația constatată la traversa crapodinei superioare, precum și faptul că, vagonul implicat a fost introdus la ateliere de reparații, pentru efectuarea de reparații accidentale (de tip DA) de 2 ori în ultimele 13 luni anterioare producerii accidentului, comisia de investigare a solicitat proprietarului vagonului (SNTFM „CFR Marfă” SA) documentele întocmite cu ocazia celor 2 reparații efectuate la acest vagon;

- întrucât, conform documentelor furnizate de SNTFM „CFR Marfă” SA, cu ocazia reparațiilor de tip DA mai sus amintite nu au fost constatate defecte la șasiul vagonului, iar deformațiile constatate nu puteau fi produse decât în urma unor șocuri foarte mari, comisia de investigare a solicitat proprietarului vagonului să comunice dacă vagonul nr.315355493968-0 a fost implicat în altă deraiere în perioada cuprinsă între ultima reparație de tip DA (05.05.2017) și data producerii accidentului feroviar (15.03.2018). În urma acestei solicitări SNTFM „CFR Marfă” SA a comunicat faptul că, din documentele deținute nu rezultă că acest vagon a fost implicat în altă deraiere în perioada menționată.

- cele două defecte constatate la boghiul deraiat al vagonului nr.315355493968-0 (deformația existentă la traversa crapodinei superioare în zona buloanelor de fixare a crapodinei dinspre roțile nr. 5, 7 și 8, cât și de uzura accentuată a plăcilor de poliamidă) au făcut ca, corpul glisierelor inferioare de pe ambele părți ale boghiului să ajungă în contact cu partea superioară a cadrului de boghiu;
- în aceste condiții, la boghiul în cauză, atât în zona glisierelor, cât și în cea a crapodinei (zona unde este montată placa de poliamidă) au apărut forțe de frecare mai mari, forțe ce au condus la îngreunarea rotirii acestui boghiu sub vagon și implicit, la forțe de conducere (orizontale) mai mari aplicate de roata atacantă (roata nr.8) pe acul curb al schimbătorului de cale nr.7, la înscrierea vagonului pe direcția abătută a acestui schimbător.

To analyze the opportunity the change of the Instructions no.250/2005 – national norm for setting up of the way of technical inspection and maintenance of the wagons in operation, that is the introduction of some provisions concerning the case the wagons provided with bogies with coil springs side bearers, the body of the lower side bearers from both sides of the bogie comes in contact with the upper side of the bogie frame, it be established like failure and the wagons having a such failure be withdrawn from traffic for additional checking and schedule of repairs necessary for the removal of the causes leading to this failure.

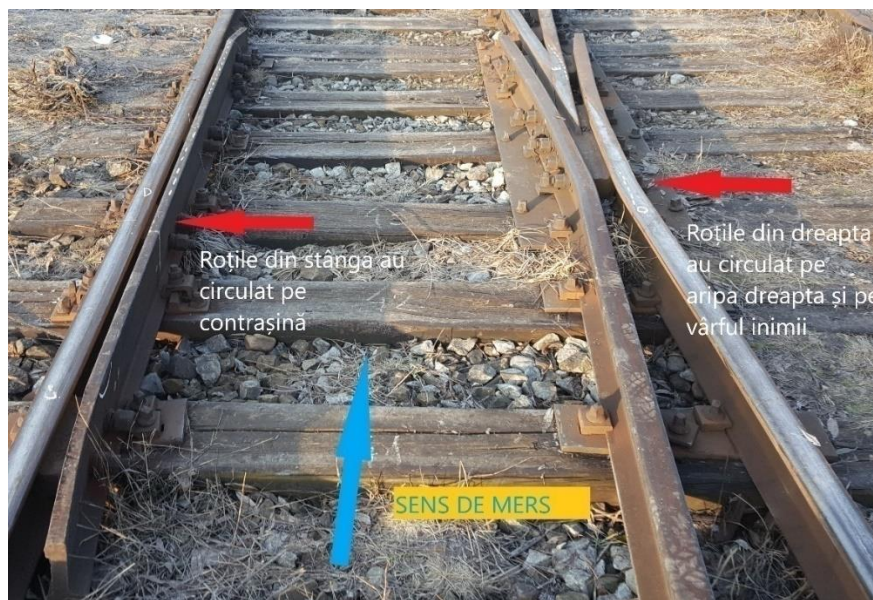
- la înscrierea pe direcția liniei abătute a schimbătorului de cale, în sensul de mers al trenului, roțile din partea stângă de la boghiul din față ale vagonului nr.315355493968-0, au lovit și escaladat contrașina din dreptul inimii de încrucișare, au rulat mai întâi pe contrașină, apoi pe partea inactivă a contrașinei spre interiorul căii;
- roțile corespondente din dreapta, au escaladat și rulat pe aripa dreapta a inimii simple, iar apoi au rulat pe vârful lung al inimii și au căzut între șinele interioare. În această zonă s-au constatat 12 traverse de lemn consecutive, putrede sau cu probleme în asigurarea prinderii placă-traversă, care au permis, sub influența forțelor dinamice dezvoltate de trecerea materialului rulant, deplasarea cadrului șină-placă metalică spre exteriorul căii și în consecință depășirea sub sarcină a toleranțelor admise la ecartamentul nominal al căii.

*Imaginea nr.20 – urmele lăsate de roțile deraiate*

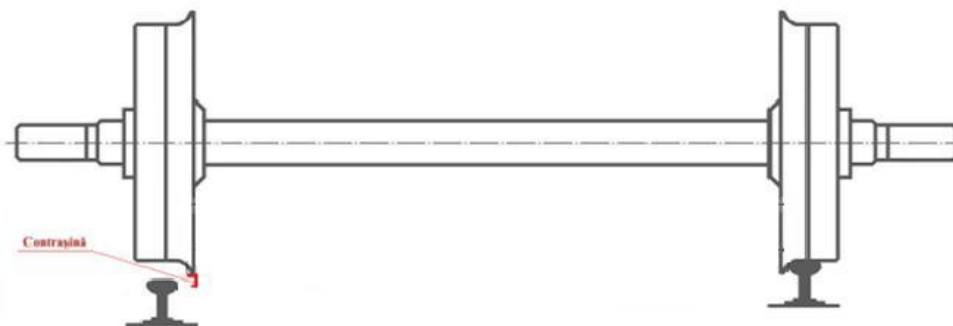
- această pierdere a stabilității căii, amplificată și de o înscriere necorespunzătoare a boghiului pe aparatul de cale, a provocat înscrierea roții din stânga spre interiorul căii, în afara jgheabului dintre șină și contrașină;

*Imaginea 21 - roata din stânga s-a înscris spre interiorul căii, în afara jgheabului dintre șină și contrașină*
