AGENȚIA DE INVESTIGARE FERROVIARĂ ROMÂNĂ - AGIFER

RAPORT DE INVESTIGARE

al accidentului feroviar produs la data de 15.04.2016 pe raza de activitate a
Sucursalei Regionala CF Cluj, în stația CFR Gâlgău,
în circulația trenului de marfă nr.42619

*Raport de Investigare ediție finală
16 ianuarie 2017*

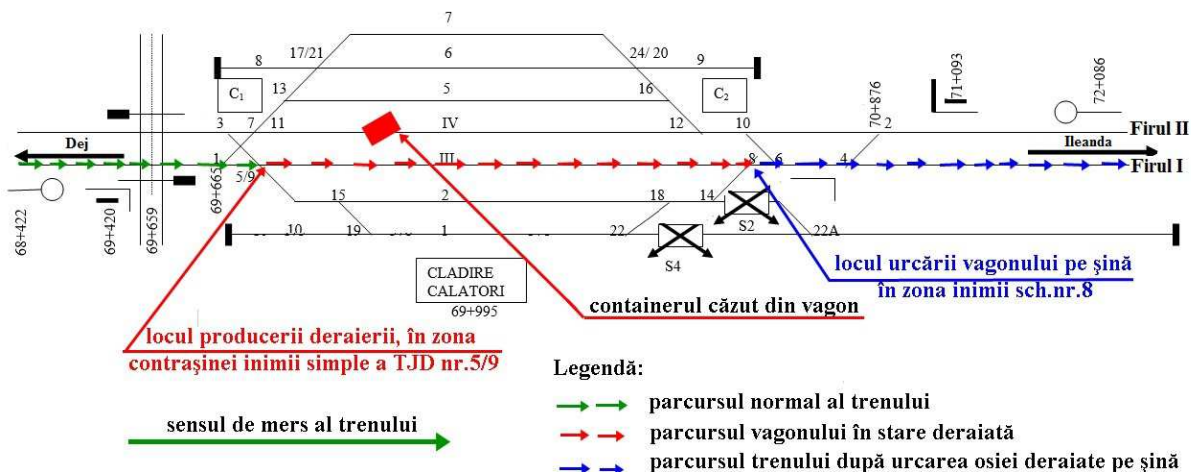
Schița deraierii produse la data de 15.04.2016 în stația CFR Gâlgău

Trenul a circulat fără probleme privind siguranța circulației până la intrarea în stația CFR Gâlgău, prin care avea parcurs pe firul I de circulație, linia III directă, cu trecere spre stația CFR Ileanda. La data de 15.04.2016, în jurul orei 05:09, la intrare în stația CFR Gâlgău, capătul X, în zona șinei din dreptul inimii simple de încrucișare a schimbătorului de cale nr.9 din compunerea TJD nr.5/9 (km 69+665), s-a produs deraierea primei osii, în sensul de mers, de la vagonul nr.31533556277-5, situat al 26-lea din compunerea trenului. Deraierea s-a produs prin escaladarea șinei din dreapta, sens de mers, de către roata nr.1 (roata din partea dreaptă a primei osii), rularea buzei bandajului pe ciuperca șinei pe o distanță de circa 1,53 m, urmată de căderea acesteia în exteriorul căii, în partea dreaptă, la o distanță de 2,10 m de vârful acului traversării cu jonctiune dublă TJD 5/9. În momentul căderii roții din partea dreaptă a primei osii în sensul de mers, s-a produs și căderea roții din stânga, a aceleiași osii, în interiorul căii. Circulația în stare deraiată a primei osii a acestui vagon a antrenat, ulterior, în deraiere și cea de-a doua osie cu roata din dreapta în exteriorul căii iar cea din stânga în interior.

Vagonul a circulat cu cele două osii ale primului boghiu deraiate pe o distanță de aproximativ 700 m. În zona inimii de încrucișare a schimbătorului de cale nr.8, situat în capătul Y al stației CFR Gâlgău, osiile deraiate au urcat înapoi pe linie, trenul continuându-și parcursul.

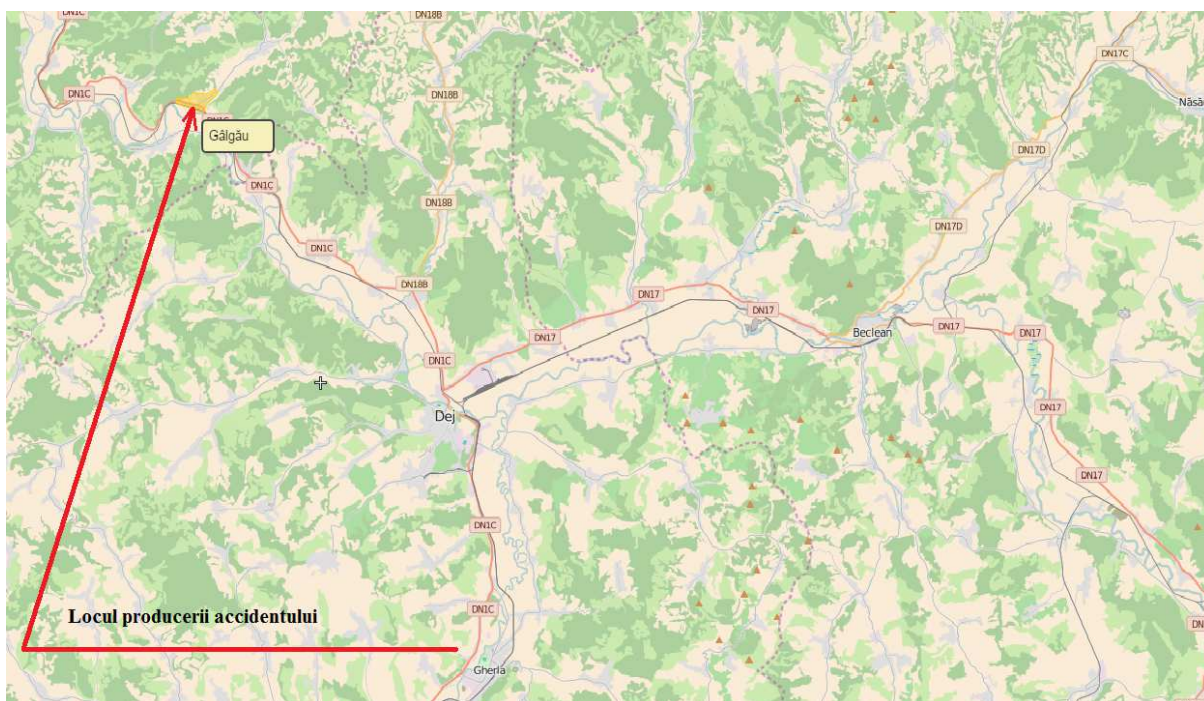
figura nr.1.

În urma verificărilor efectuate, pe teren s-au găsit piese și componente căzute de la vagonul deraiat (un tampon, o axă triunghiulară și un portsabot cu sabot), iar la km 70+050, între liniile 4 și 5, a fost găsit un container gol, căzut din vagonul deraiat și care afecta gabaritul de liberă trecere al acestor linii.

Locul producerii accidentului este prezentat în **figura nr.1.**

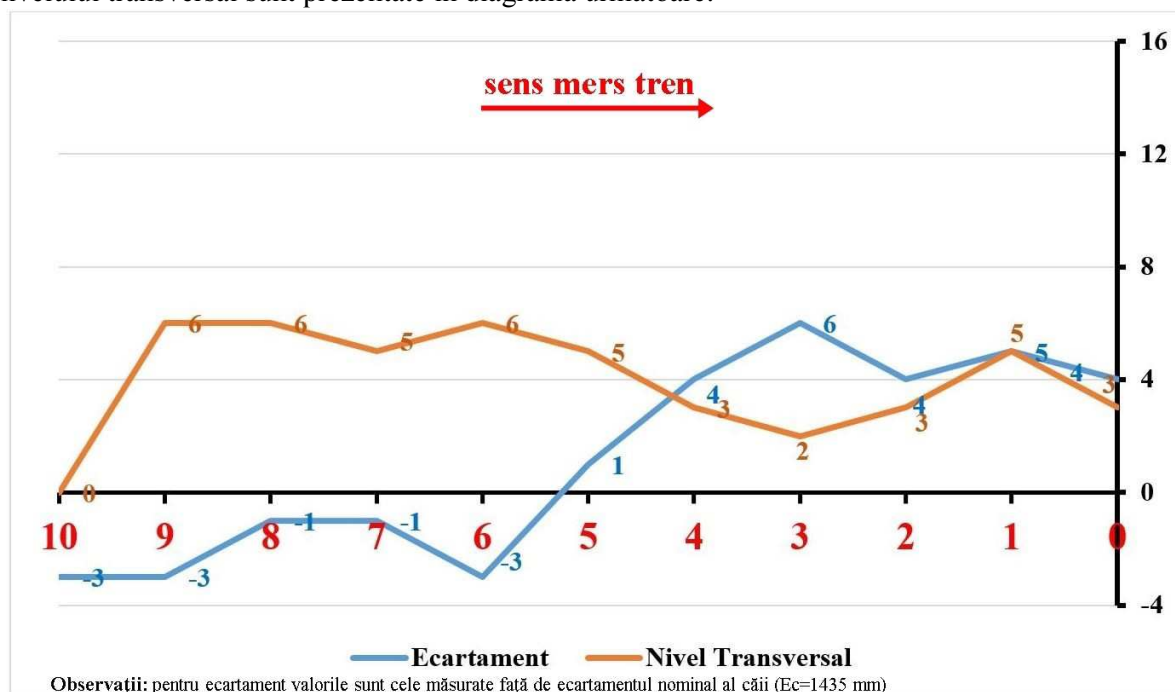
Figura nr.2 – Diagrama valorilor măsurate ale ecartamentului și nivelului

Valorile măsurate ale ecartamentului (față de ecartamentul nominal al căii $E_c=1435$ mm) și nivelului transversal sunt prezentate în diagrama următoare:

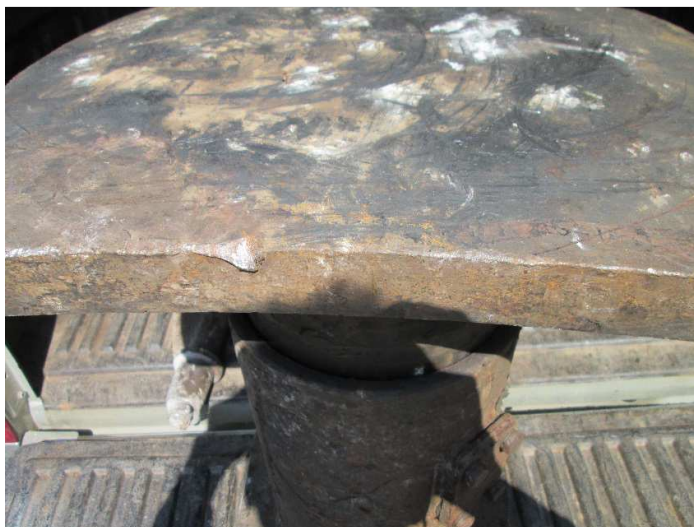
- *aparatul de ciocnire (față, stânga în sensul de mers):*
 - trei buloane fixare aparat ciocnire având filetul afectat, două din buloane fiind deformate și având cuiele spintecate de asigurare forfecate;
 - urme superficiale de frecare pe corpul aparatului de ciocnire;
 - urme de lovituri imprimate în talerul aparatului de ciocnire, fără deformarea acestuia.

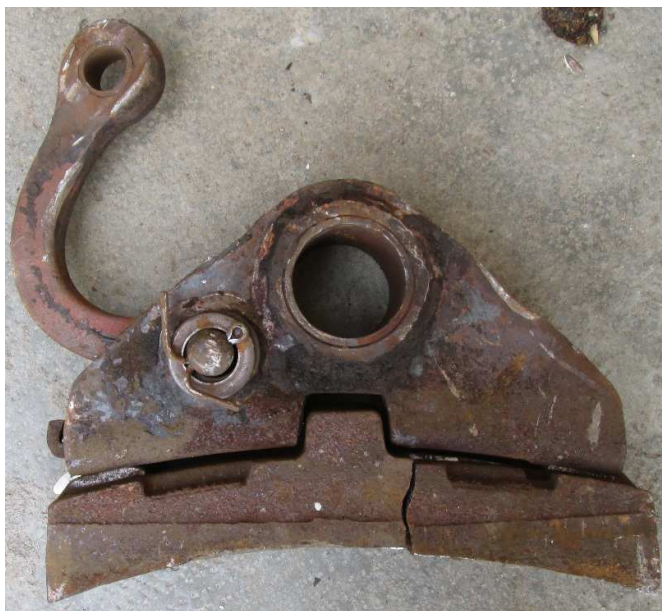
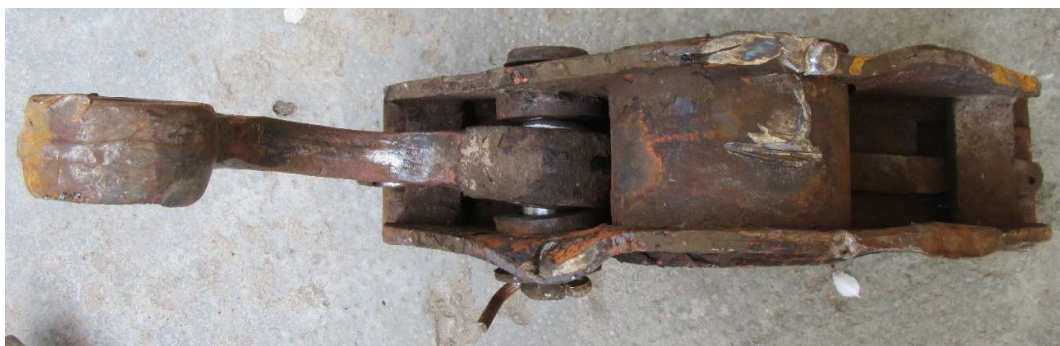
• *ansamblul sabot, portsabot, atârănător (prima axă triunghiulară, dreapta în sensul de mers):*

- sabotul cu o grosime de circa 40 mm crăpat în totalitate de lângă zona de fixare cu pana de sabot;
- portsabotul prezintă multiple lovituri puternice, pe partea opusă celei de fixare a sabotului;
- atârănătorul este deformat circular în jurul bușei (din portsabot) de fixare a axei triunghiulare.

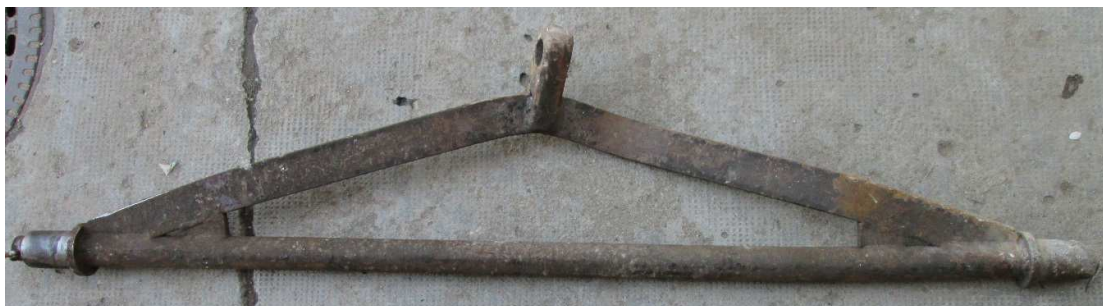
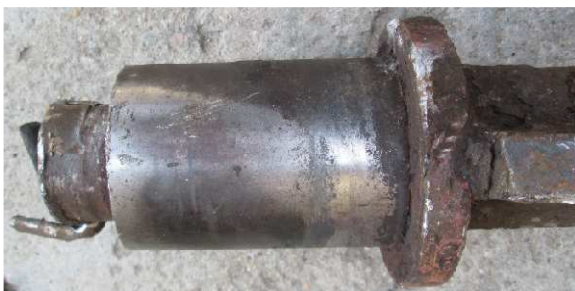
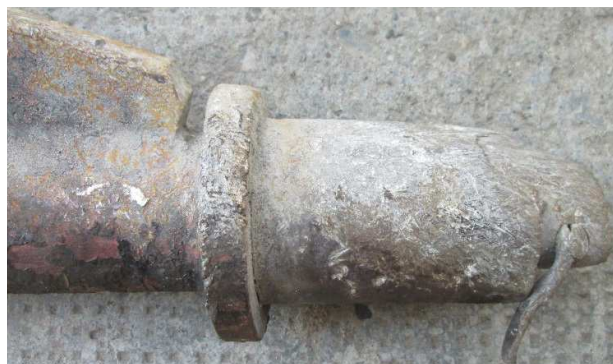
- *axa triunghiulară (prima în sensul de mers):*
 - partea superioară (secțiune dreptunghiulară) care face legătura cu levierul vertical deformată cu urme de frecare cu terasamentul căii la ochiul de fixare;
 - capătul din stânga are cuiul spintecat forfecat la nivelul axei triunghiulare, fără urme de frecare;
 - capătul din dreapta tocit prin frecare cu terasamentul căii, cuiului spintecat are lipsă o semiparte datorită frecării cu terasamentul căii;
 - rondela de asigurare a portsabotului pe capătul din stânga al axei triunghiulare este deformată;
 - bulonul de prindere al axei triunghiulare de levierul vertical fără deformații sau uzuri anormale.

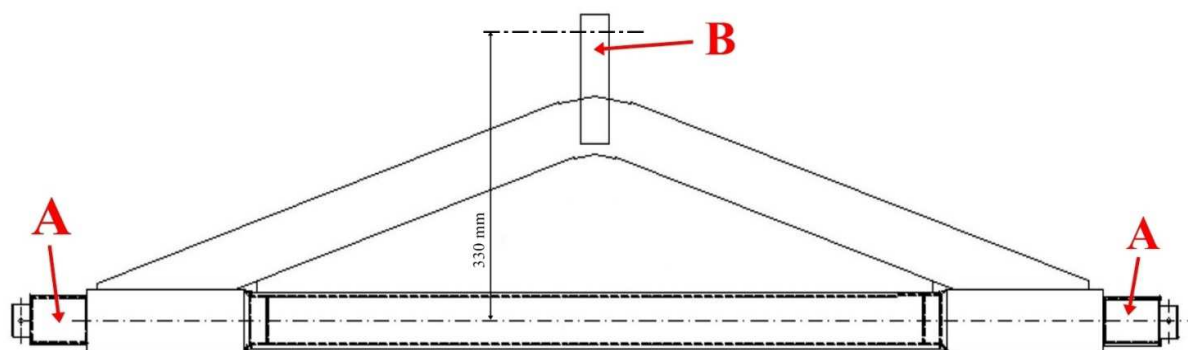
Figura nr.3

În figura nr.3, este prezentată schematic axa triunghiulară, care a căzut de la vagonul nr.315335562775, cu indicarea zonelor de conexiune ale acesteia.

După cum se poate observa pentru ca o porțiune din axa triunghiulară să ajungă la nivelul traverselor, respectiv contrașinei, aceasta a trebuit să se desprindă din articulația existentă în zona de conexiune „B” și din una din articulațiile existente în zonele de conexiune „A” (conexiunea cadrului boghiului cu axa triunghiulară realizându-se cu ajutorul a trei articulații prezentate în fotografia nr.4, respectiv: cadru boghiu – atârănător, atârănător – portsabot și portsabot – axă triunghiulară).

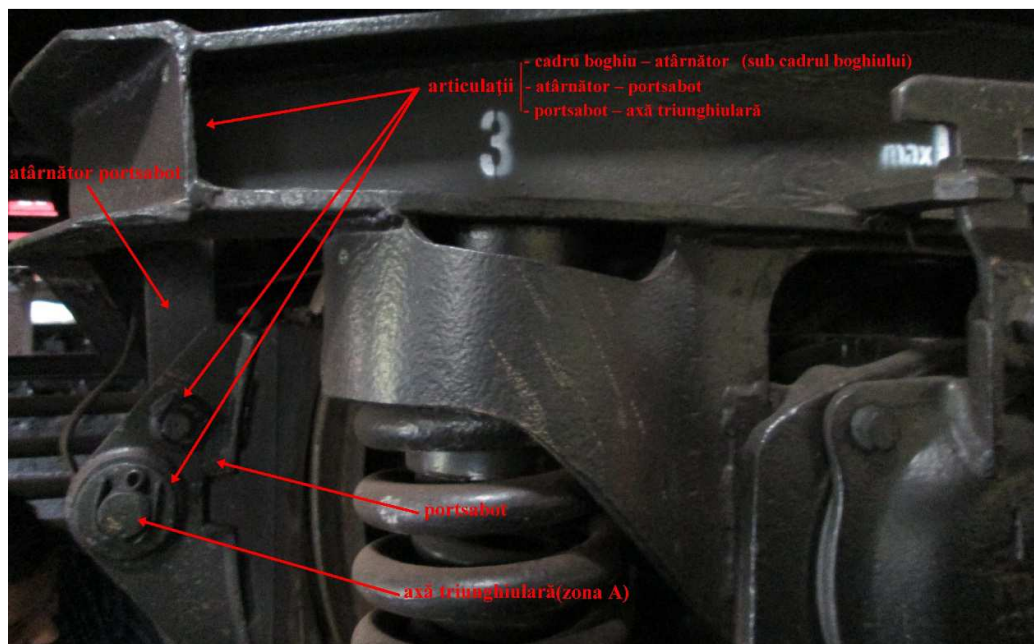
Fotografia nr.4

Din analiza constatărilor efectuate la locul producerii accidentului (urmele lăsate pe traverse anterior producerii deraierii, urmele lăsate pe contrașină, poziția pieselor căzute de la vagonul deraiat, etc), a constatărilor efectuate ulterior la vagonul nr.315335562775 și la piesele căzute de la acesta, comisia de investigare a concluzionat faptul că, anterior producerii deraierii a avut loc desprinderea axei triunghiulare din articulația *cadru boghiu – atârănător*, aflată în partea dreaptă sens de mers, urmată de desfacerea articulației din zona de conexiune B, acestea producându-se în condițiile circulației acestui vagon cu etrierul de siguranță rupt din dreptul primei găurii de fixare pe lonjeronul boghiului.

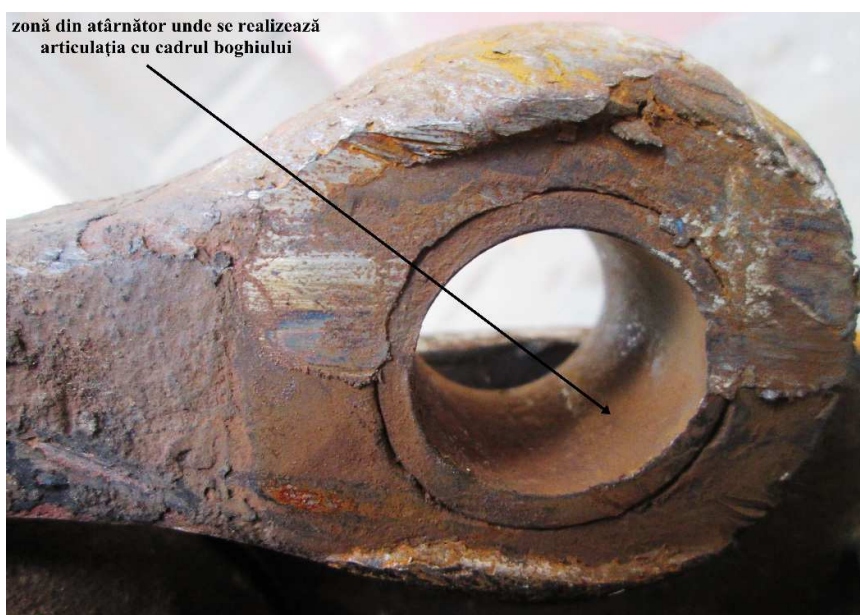
Fotografia nr.5

La atârănătorul portsabotului, căzut de la vagonul deraiat, s-a constatat faptul că, în zona de lucru a bulonului de articulație cu cadrul boghiului, zonă greu vizibilă, la interiorul bușei, nu existau urme recente de lucru (luciu metalic), fapt ce a condus la concluzia că, bulonul acestei articulații a fost desfăcut de mai mult timp (fotografia nr.5).

Keeping in traffic of the wagon no.31533556277-5 with failures at the the brake rigging (joint bolt at the bogie framne missing – brake beam hanger, safety stirrup-piece of the brake beam broken) that could generate the fall of its parts.

With reference to the accident happened in the running of the freight train no.42619, one found out that the braking beam of the wagon no.31533556277-5 detached and fell because keeping in traffic of this wagon with failures at the brake rigging, that can generate the fall of its parts.

Taking into account these above mentioned, the investigation commission considers necessary to issue a safety recommendation for Romanian Railway Safety Authority – ASFR that is, it makes sure that, SNTFM „CFR Marfă” SA, as railway freight undertaking re-assesses its prevention measures for keeping under control and decrease of the risks associated the technical inspection and maintenance of the wagons in operation.

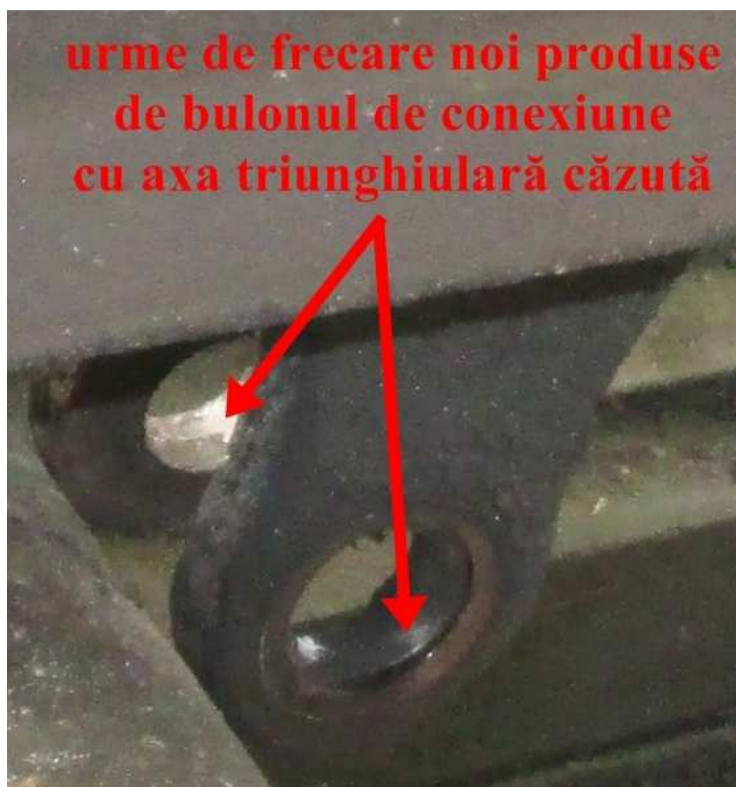
Fotografia nr.6

După cum se poate observa în fotografia nr.6, la articulația existentă în zona de conexiune „B” sunt urme proaspete de frecare (luciu metalic) produse de frecarea bulonului de articulație dintre axa triunghiulară și levierul verticale. Această constatare coroborată cu faptul că, bulonului de fixare al acestei articulații a fost identificat la circa 112 m față de punctul 0, în sensul de mers, susțin concluzia că această articulație a fost funcțională până la sosirea trenului de marfă nr.42619 în stația CFR Gâlgău.

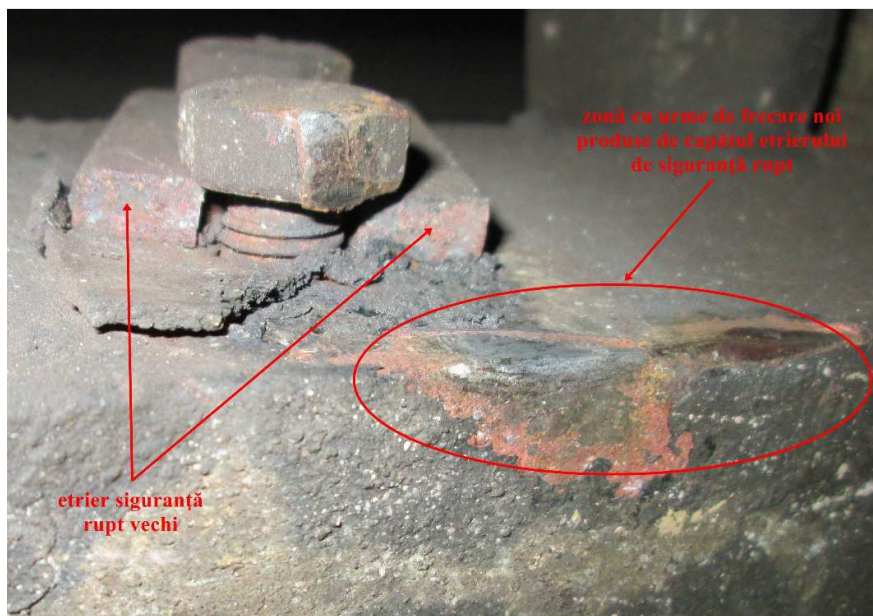
Fotografia nr.7

În momentul desfacerii celei de-a doua articulații, axa triunghiulară a căzut având o mișcare de rotație atât în jurul propriei axe cât și relativ în jurul celei de-a treia zone de conexiune (rămasă funcțională). Cea de-a doua mișcare de rotație și implicit coborârea capătului din dreapta al axei triunghiulare, sens de mers, ar fi trebuit să fie limitată de către etrierul de siguranță corespunzător acestei părți. După cum se observă în fotografia nr.7, ruperea acestui etrier de siguranță s-a produs în dreptul primei găuri de fixare a acestuia pe lonjeronul boghiului, zonă greu vizibilă, fiind o ruptură veche. Pe lonjeronul boghiului sub zona producerii ruperii s-a constatat o porțiune cu urme de frecare noi produse de etrierul de siguranță rupt care a oscilat în timpul circulației vagonului. Existența acestei zone cu urme recente de frecare conduce la concluzia că ruperea etrierului de siguranță a avut loc anterior căderii axei triunghiulare pe el, deoarece greutatea acesteia ar fi produs deformația în jos a etrierului și nu ar mai fi oscilat în zona de fixare pentru a produce acele urme recente de frecare.

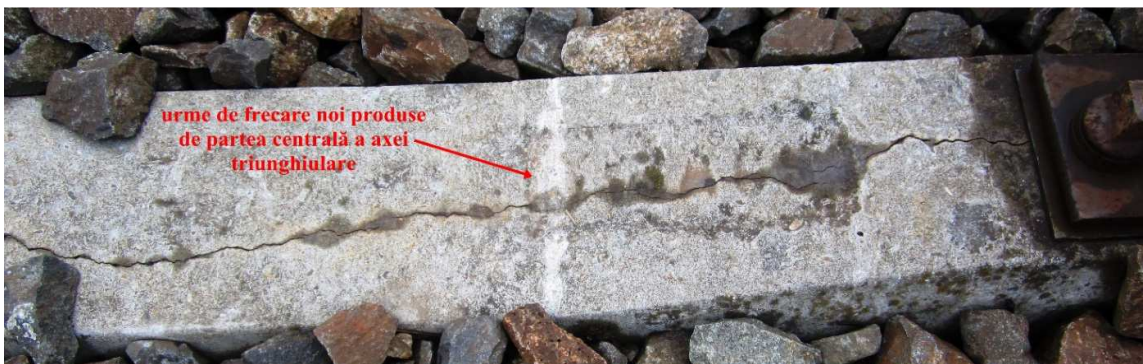
- în același timp s-a produs și rotirea acestei axe triunghiulare în jurul propriei axe, rotire ce a făcut ca zona de conexiune a acesteia cu levierul vertical să iasă din gabaritul CFR de vagon și apoi, să lovească traversele întâlnite;

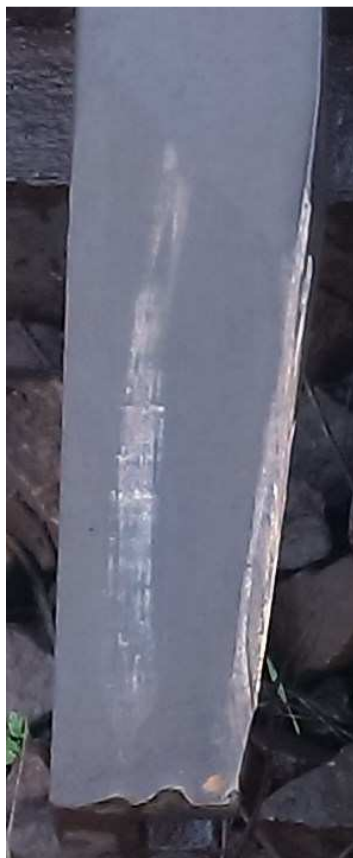
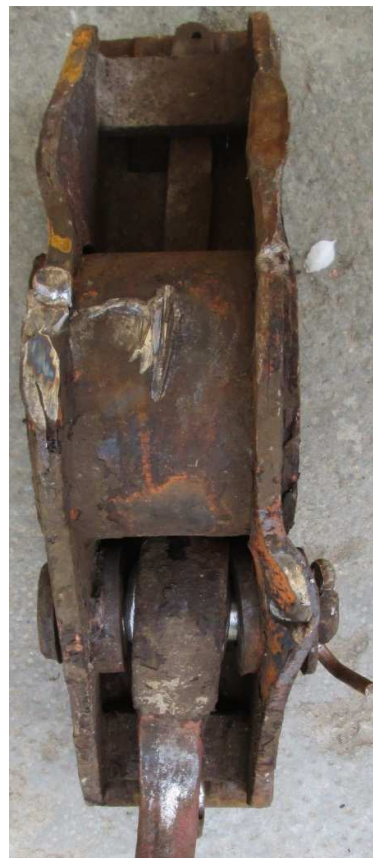
- datorită șocurilor produse prin lovirea de către axa triunghiulară a terasamentului și traverselor căii, etrierul de siguranță corespunzător capătului din dreapta al acestei axe triunghiulare, etrier ce era rupt la unul din capete, s-a deformat din ce în ce mai tare permițând coborârea capătului din dreapta al axei triunghiulare. În momentul circulației peste zona contrașinei din dreptul inimii simple de încrucișare a schimbătorului de cale nr.9 din compunerea TJD nr.5/9, portsabotul montat pe capătul din dreapta al axei triunghiulare, a lovit puternic capătul acesteia deformându-l în plan vertical;

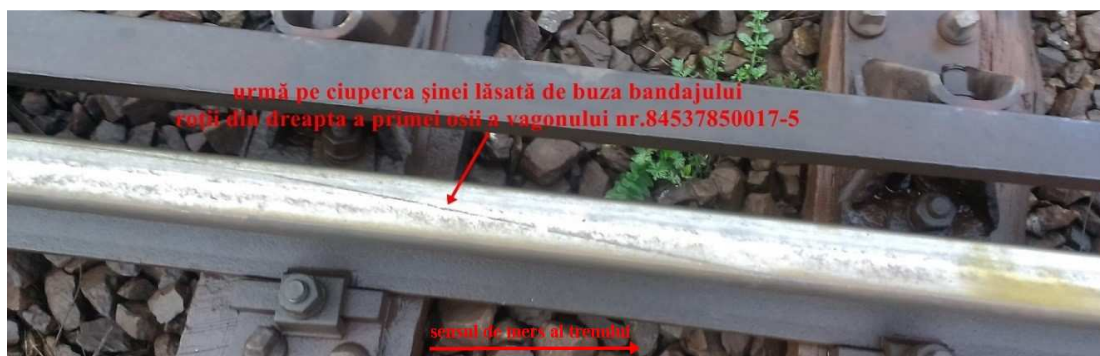
- urmare a căderii primei axe triunghiulare și lovirii de către portsabotul montat pe aceasta a contrașinei s-a produs escaladarea șinei din dreapta, sens de mers, de către roata nr.1 (roata din partea dreaptă a primei osii), rularea buzei bandajului pe ciuperca șinei pe o

distanță de circa 1,53 m, urmată de căderea acesteia în exteriorul căii, în partea dreaptă, la o distanță de 2,10 m de vârful acului traversării cu joncțiune dublă TJD 5/9.
