AGENȚIA DE INVESTIGARE FERROVIARĂ ROMÂNĂ - AGIFER

RAPORT DE INVESTIGARE

privind accidentul feroviar produs la data de 15.04.2017 în jurul orei 11:22 pe raza de activitate a Sucursalei Regionale de Căi Ferate Brașov, între Hm Mureni și Hm Beia, prin deraierea de primul boghiu în sensul de mers al macaralei EDK 2000 de 250 tf ce se afla în compunerea trenului nr.28261-2 aparținând CNCF „CFR” SA

*Raport final
12 Aprilie 2018*

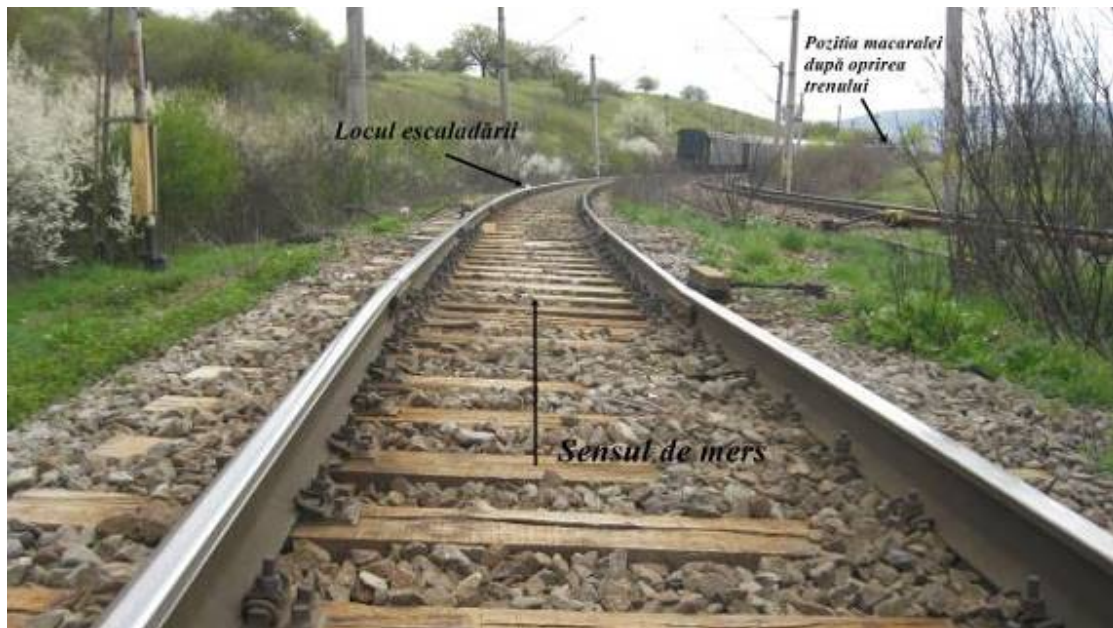
Foto nr.2 – Locul producerii accidentului

În timpul circulației spre stația CFR Brașov Triaj, după trecerea de Hm Mureni, la ora 11:20, într-o curbă cu deviație dreapta în sensul de mers al trenului, la locomotivă s-a simțit un recul puternic, motiv pentru care s-au luat măsuri de frânare rapidă a trenului, în oglinda retrovizoare observându-se și un nor de praf. La verificarea efectuată de mecanicul ajutor după oprirea trenului, s-a constatat că macaraua EDK 2000 (al patrulea vehicul feroviar în compunerea trenului de la locomotivă) era deraiată de primul boghiu (4 osii) în sensul de mers.

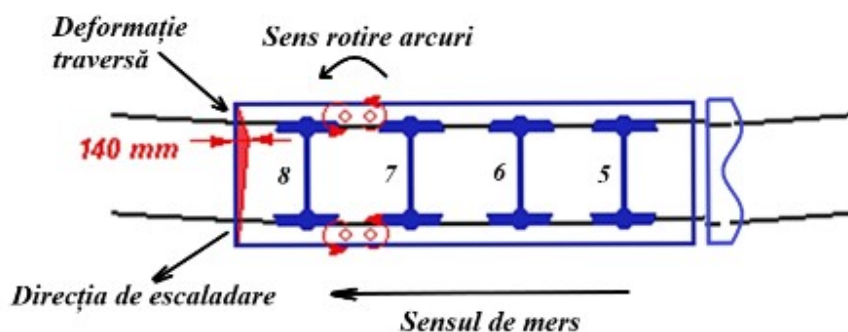
Fig. nr.1 – Poziționarea macaralei în momentul producerii deraierii

Primele urme de escaladare s-au constatat pe firul exterior (stânga) în sensul de mers al trenului, în cuprinsul joantei de la km 267+220, la cca 400 mm de capătul șinei (dinspre rost), punct marcat pe teren cu „0”. După escaladare, roata din partea stângă a primei osii a circulat pe ciuperca șinei o distanță de 5350 mm, după care a căzut în exteriorul căii (punct marcat pe teren cu „1”). În același punct a căzut între firele căii și roata din partea dreaptă a primei osii. După această urmă s-au mai identificat pe

La momentul deraierii, osia nr.8 a macaralei era situată în punctul „0”, fiind prima în sensul de mers -fig. nr. 1.

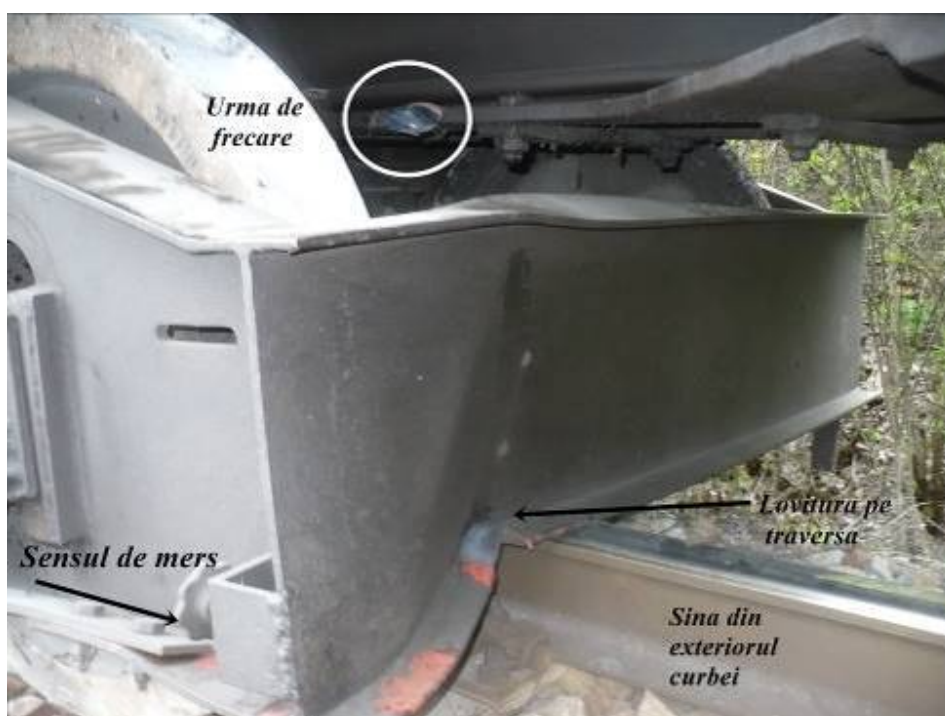
Foto nr.5

La locul producerii accidentului s-a constatat faptul că traversa frontală spate (prima în sensul de mers) a boghiului nr.2 (deraiat) prezenta în partea inferioară o lovitură cu forma unui profil transversal a ciupercii șinei (înclinată), traversa fiind deformată longitudinal și vertical – *foto nr.5*. De asemenea, pe lonjeronul central al macaralei în partea stângă (dreapta sens de mers) s-a observat o urmă pronunțată de frecare – *foto nr.5*. Arcurile elicoidale de suspensie corespunzătoare osiilor nr.7 și 8 erau rotite față de poziția inițială în sens contrar rotirii acelor de ceasornic, la o privire a arcurilor de sus în jos – *foto nr.6 și nr.7*.

Lovitura cu forma profilului transversal a ciupercii șinei – *foto nr.5*, de la partea inferioară a traversei avea următoarea poziționare:

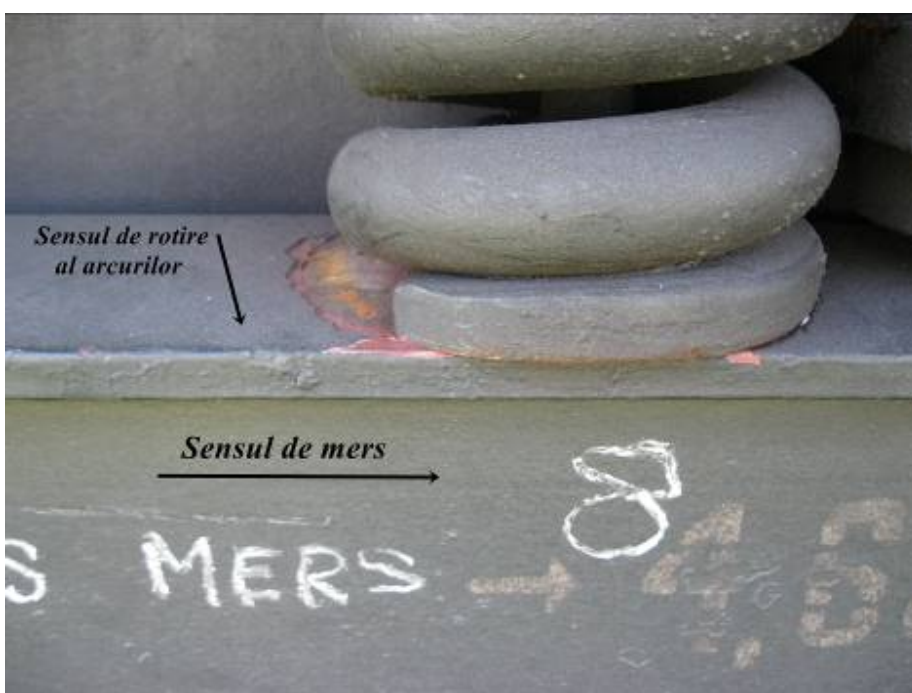
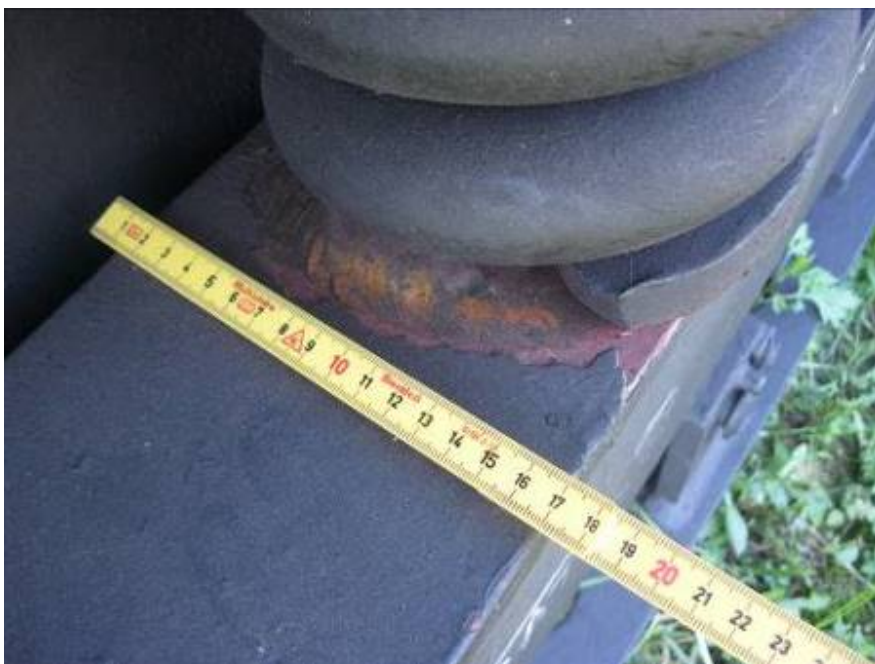
Conform constatărilor menționate la capitolul C.5.4.3. *Date constatate la macaraua EDK 2000 de 250 tf*, poziționarea arcurilor și a deformației traversei se prezentau ca în *fig. nr.7*, și ele nu puteau fi produse în timpul escaladării și a circulației deraiate a macaralei în data de 15.04.2017, între Hm Mureni și Hm Beia, acestea fiind cauzate de o lovitură puternică aplicată traversei frontale, cu înclinarea ipotetică a macaralei – *fig. nr.8 și foto nr.19*, cât și o rotire a acesteia în sens invers acelor de ceasornic, la fel cum au fost constatate și arcurile – *foto nr.6 și nr.7*.

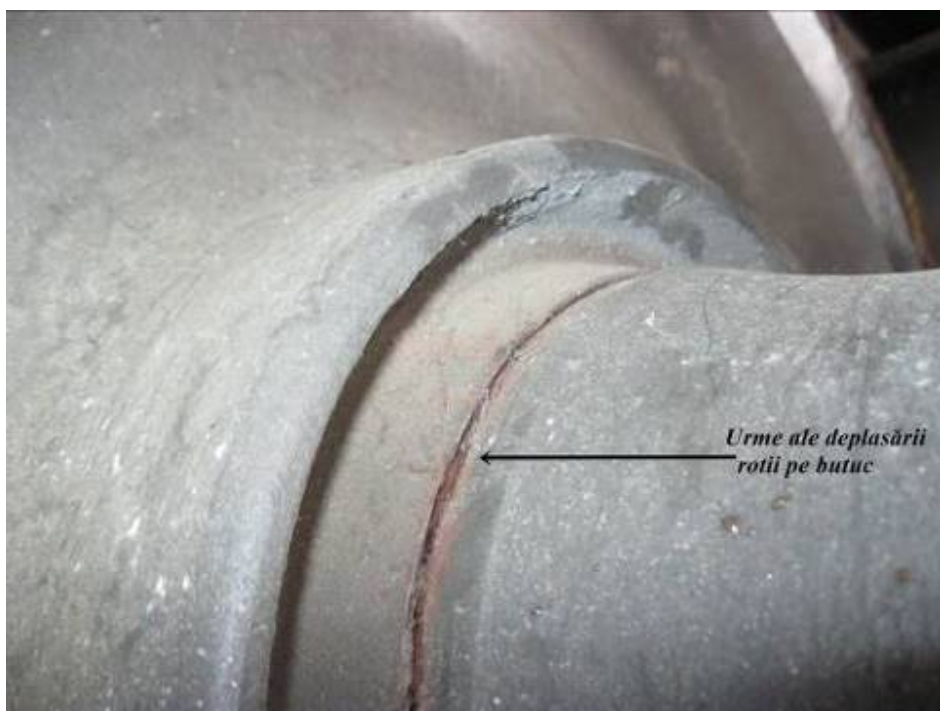
Foto nr.8

S-au efectuat măsurători ale elementelor geometrice ale părţii care ţine loc de bandaj de la roţile boghiului nr.2 (deraiate), fără a se constata abateri de la prevederile regulamentare în vigoare. La osia nr.8, s-a constatat faptul că roata monobloc din partea stângă a acestei osii (dreapta în sensul de mers), era deplasată în butuc cu aproximativ 2 mm, fără urme de rotire şi fără ca osia să fie strâmbă – *foto nr.8*.

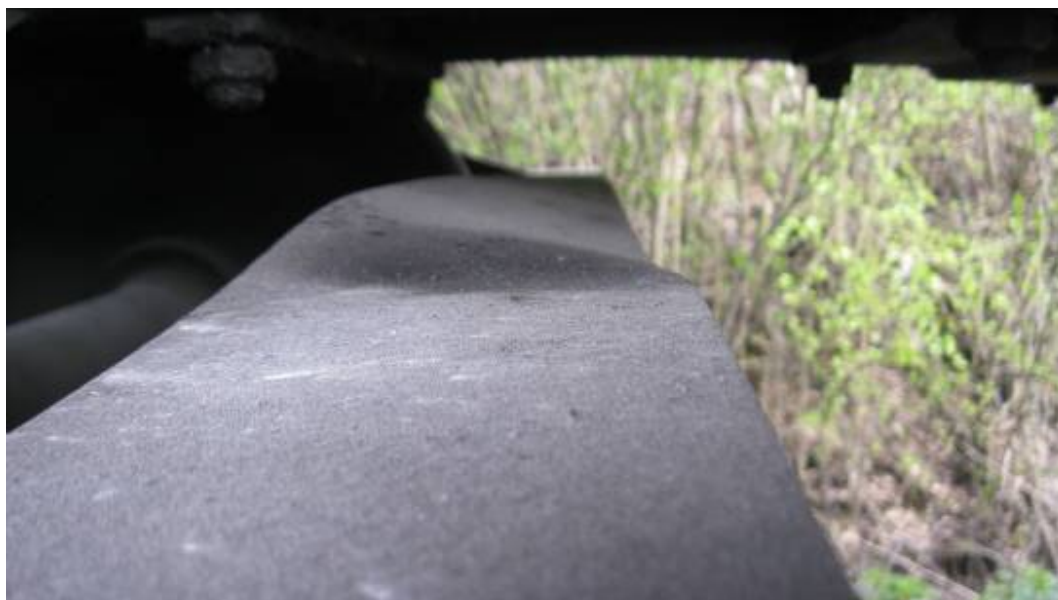
Foto nr.9

Valorile diferite ale distanței de la ciuperca șinei la partea inferioară a traversei frontale și a lungimii acesteia în partea de jos, au fost cauzate de deformația existentă la traversa frontală – foto nr.9.

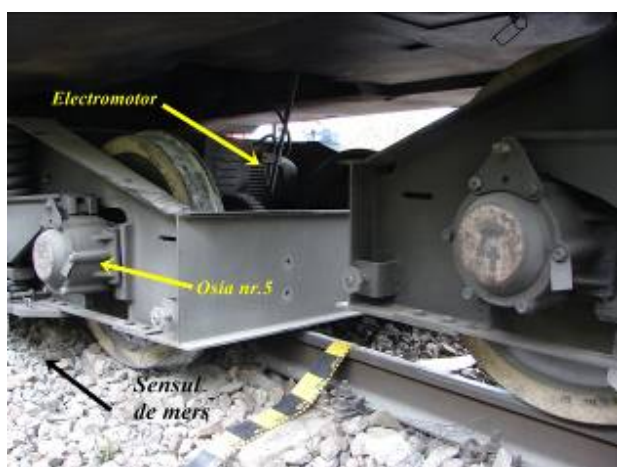
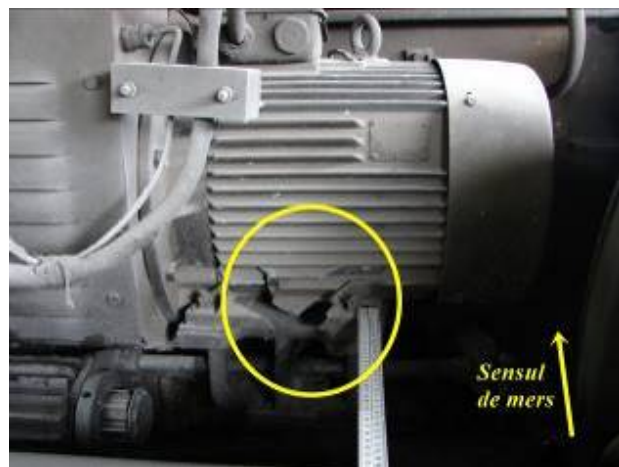
- electromotorul pentru deplasarea proprie a macaralei de la boghiul nr.2 (poziționat înaintea osiei nr. 5), avea carcasa spartă, cu urme noi de spargere – *foto nr.10 și nr.11;*

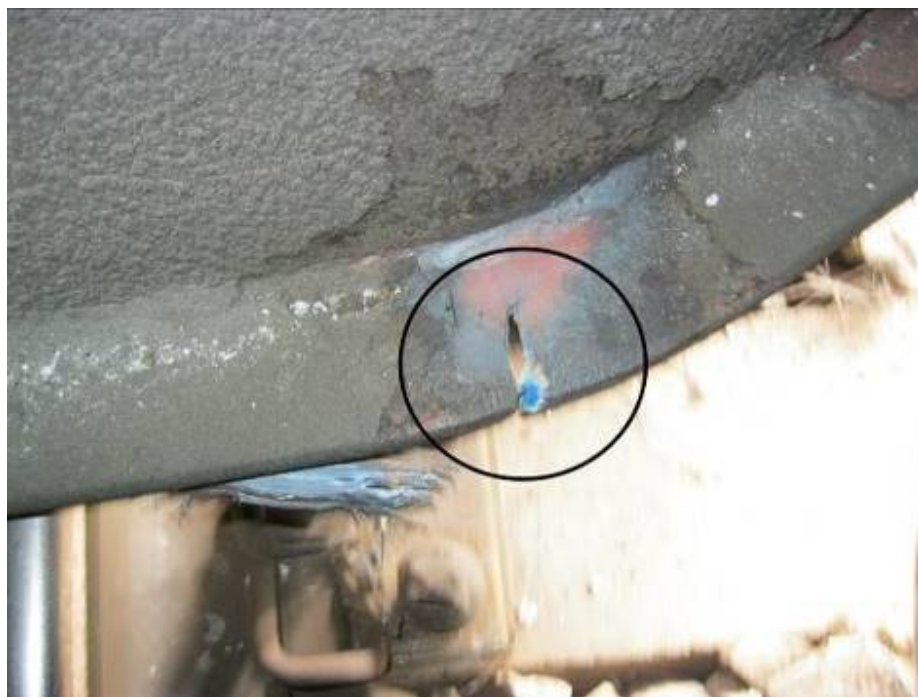
Foto nr.14

- în zona în care s-a produs deformația traversei, în interior, s-a constatat o urmă veche de fisură (anterioară producerii acestei deformații) – *foto nr.14*.

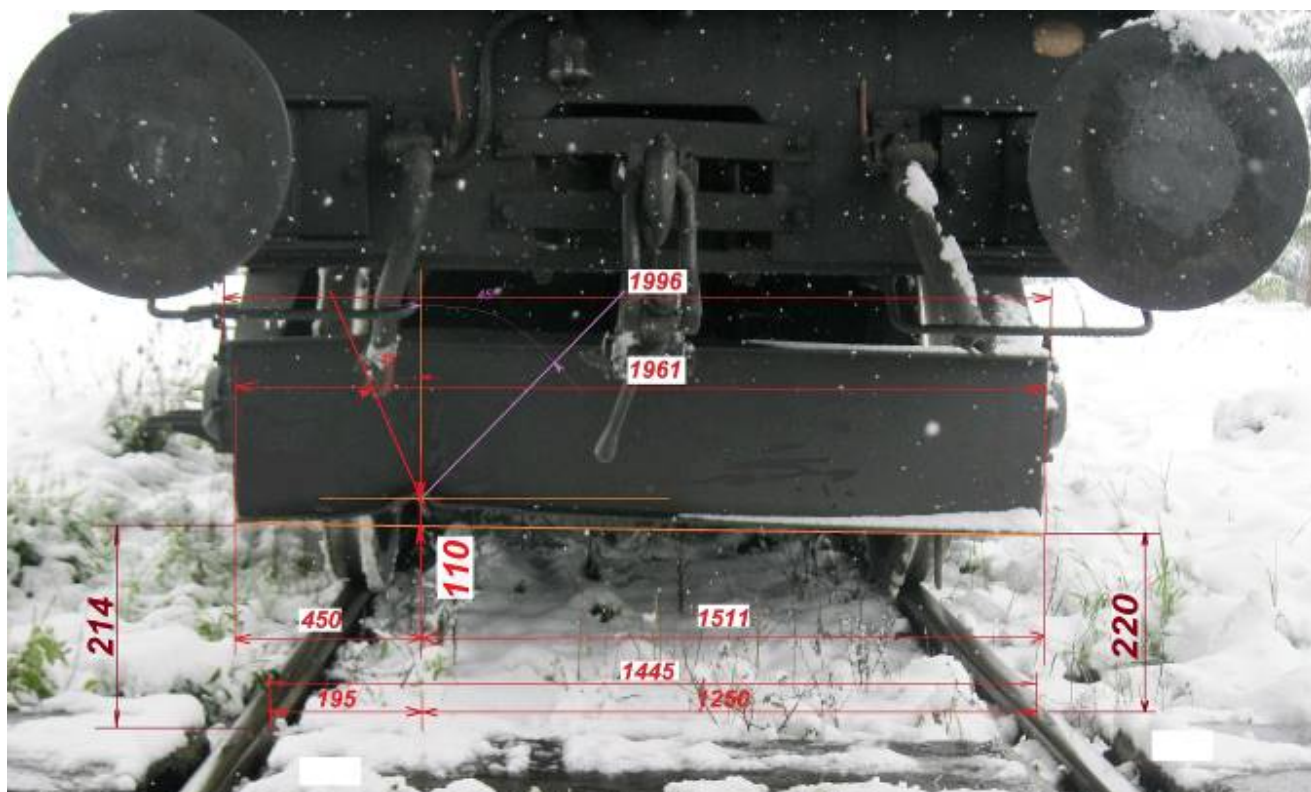
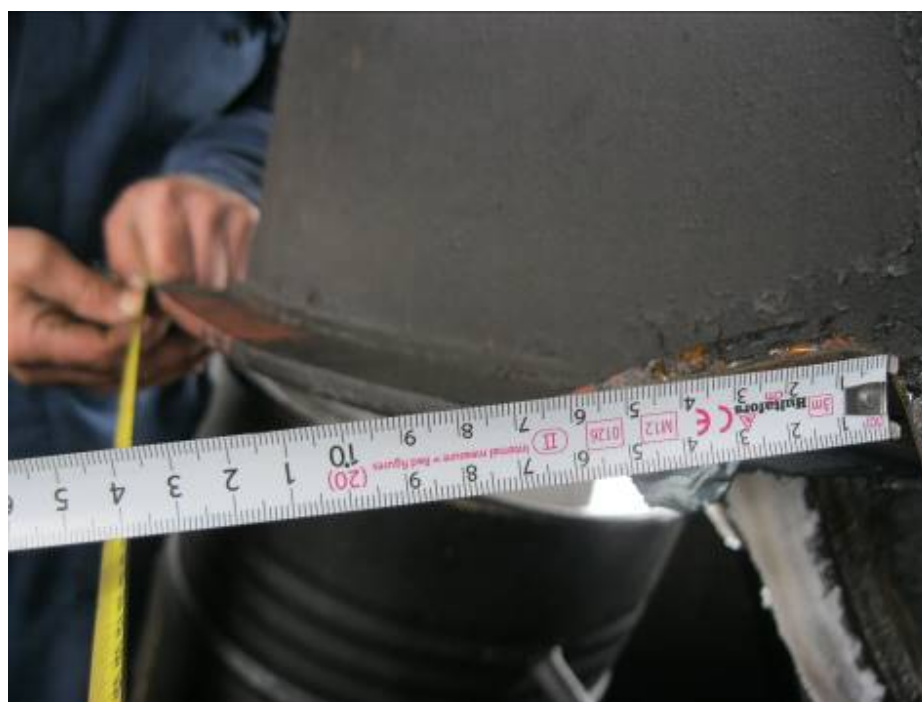
Așa cum s-a menționat anterior, la verificarea pe teren s-a constatat că traversa frontală a boghiului nr.2, capătul dinspre osia nr.8, avea o deformație a tălpii inferioare atât în plan vertical cât și în plan orizontal. Deformația în plan vertical de a fost de cca **110 mm**, iar cea în plan orizontal de cca **140 mm** (*foto nr.15 și nr.16*).

Deformația constatată la traversa frontală, a avut o valoare de 140 mm pe orizontală și de 110 mm pe verticală. De asemenea, traversa era deformată (ondulată) pe toată lungimea ei. Valoarea acestei deformații (locală și generală) a traversei, constituie deformații vizibile neadmise în exploatare la un cadrul de boghiu, așa cum este precizat în [18], pct.2.3.4.2, fiind de 14 ori mai mare. Conform acestei instrucții, astfel de deformații sunt datorate unor șocuri exercitate în exploatare, cu sau fără fisuri, crăpături sau rupturi în cordoanele de sudură.

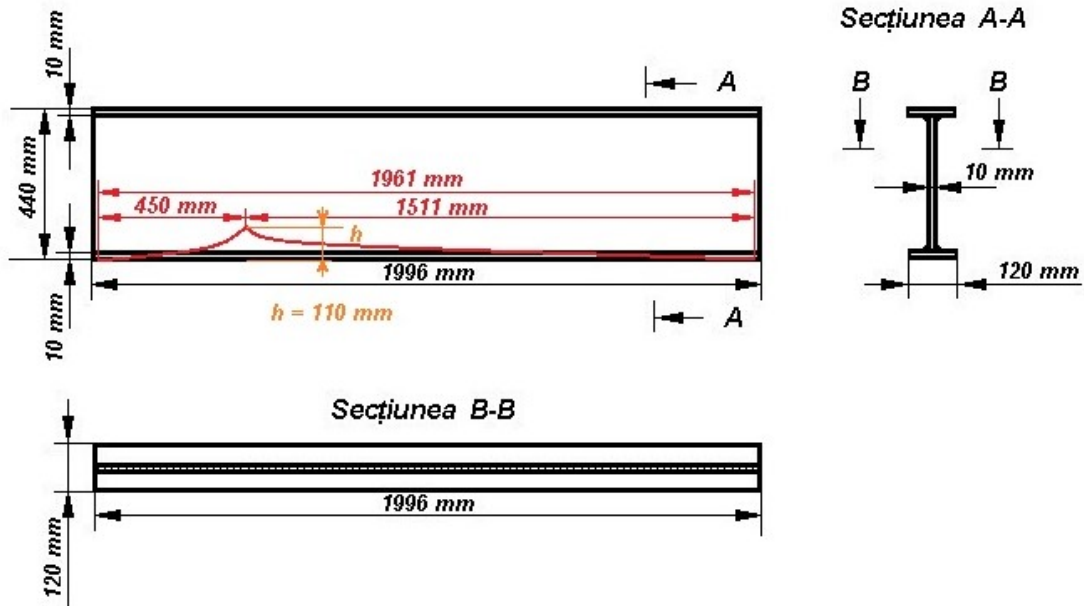
Traversa frontală a boghiului macaralei

Traversa frontală era profil „I” în secțiune transversală, dimensiunile acesteia, precum și poziționarea deformației sunt prezentate în *fig. nr.5*.

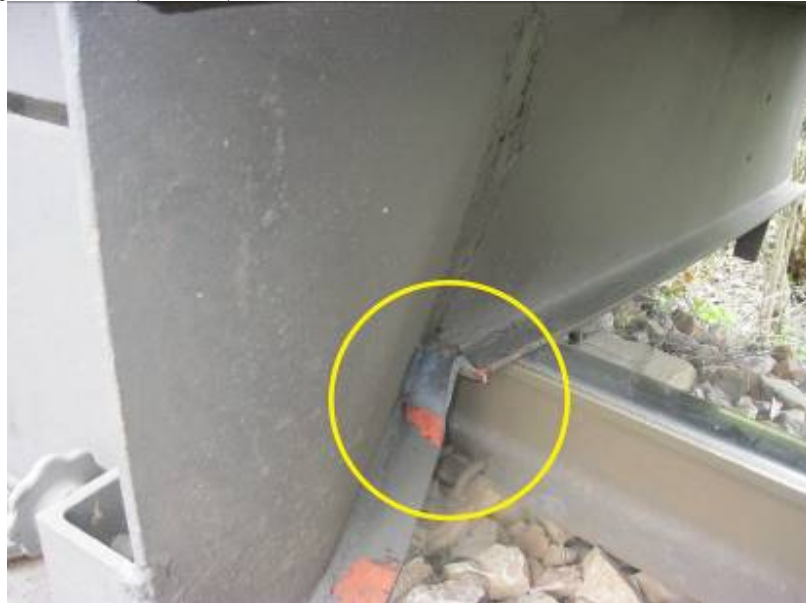
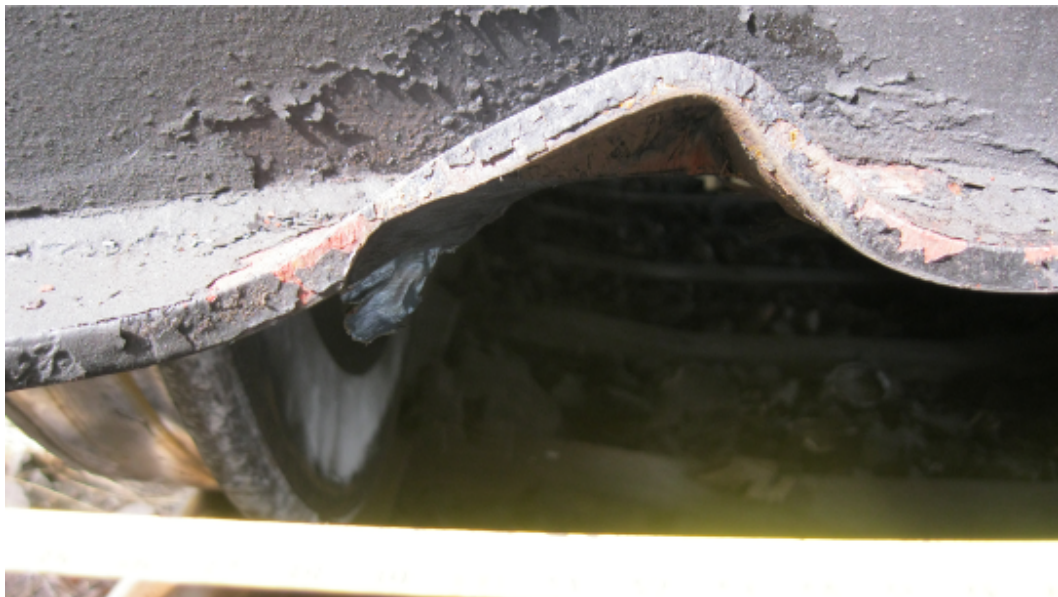
- deformația traversei frontale pe orizontală și verticală, presupune o lovitură, un șoc foarte puternic, care a cauzat-o (*foto nr.17 și nr.18*);

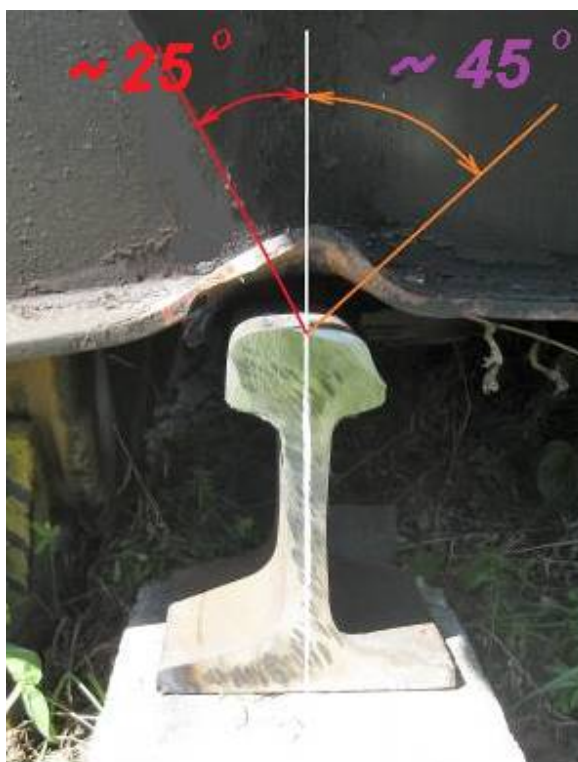
Foto nr.19

- deformația tălpii inferioare a traversei frontale a boghiului nr.2 pe orizontală și verticală, forma acesteia, precum și unghiul la care a fost produsă, nu putea fi cauzată de o lovitură de suprafața de rulare a șinelor cu ocazia producerii acestui accident - *foto nr.19*;

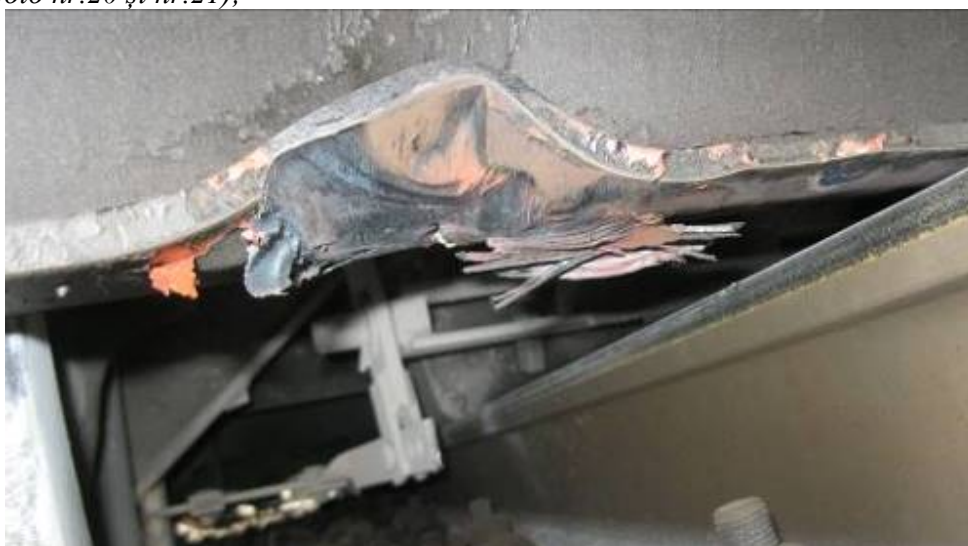
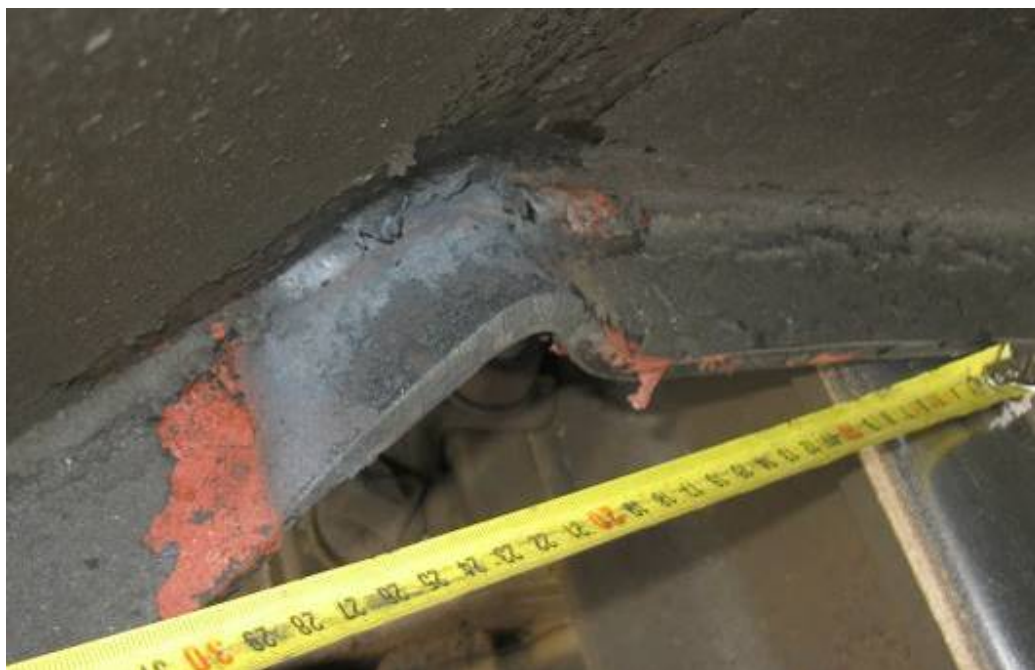
- în punctul „0” și după acesta, în sensul de mers al trenului până la oprirea lui, nu s-au constatat urme care să ducă la concluzia că s-ar fi produs un șoc, o lovitură pe suprafața șinelor, ecliselor sau a traverselor care alcătuiau calea;
- pe șine nu s-au constatat urme de frecare metal pe metal care să genereze exfolieri și temperaturi care să ducă la culoarea de metal încălzit la temperatură mare pe zona amprentei deformației traversei frontale (*foto nr.20 și nr.21*);

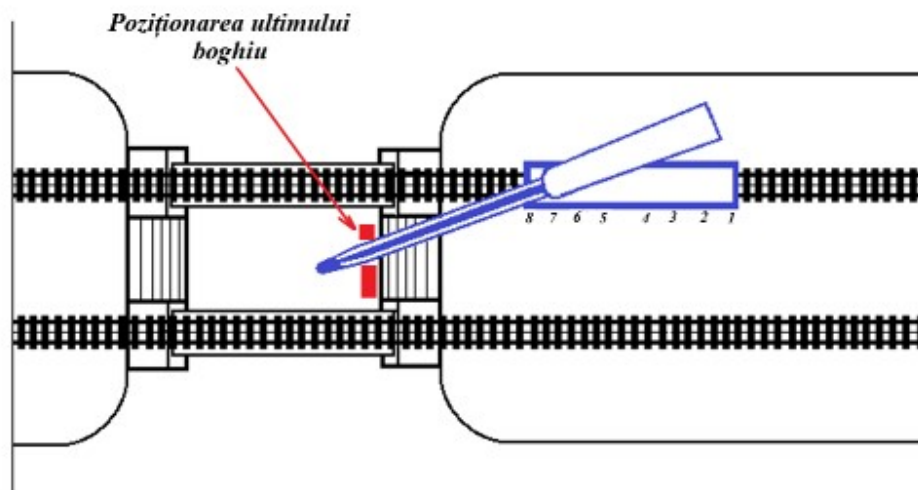
Fig. nr.6 – poziționare macara în timpul intervenției Bănița-Merișor

La intervenția efectuată între Bănița-Merișor, macaraua a fost poziționată ca în *fig. nr.6*, cu osia nr.8 și traversa frontală constatată deformată în față, brațul macaralei efectuând în mare parte, lucrări spre partea stângă. Boghiul care mai trebuia ridicat dintre culeele podului în data de 13.04.2017, era poziționat înspre acea parte, la baza podului și acoperit cu minereu de fier.
