**MINISTERUL TRANSPORTURILOR
AUTORITATEA FERROVIARA ROMANA**

ORGANISMUL DE INVESTIGARE FERROVIAR ROMAN

RAPORT DE INVESTIGARE

al accidentului feroviar produs la data de 15.05.2015, pe raza de activitate a Sucursalei Regionale CF București, între stațiile CFR București Vest și Chiajna, în circulația trenului de marfă nr.96014

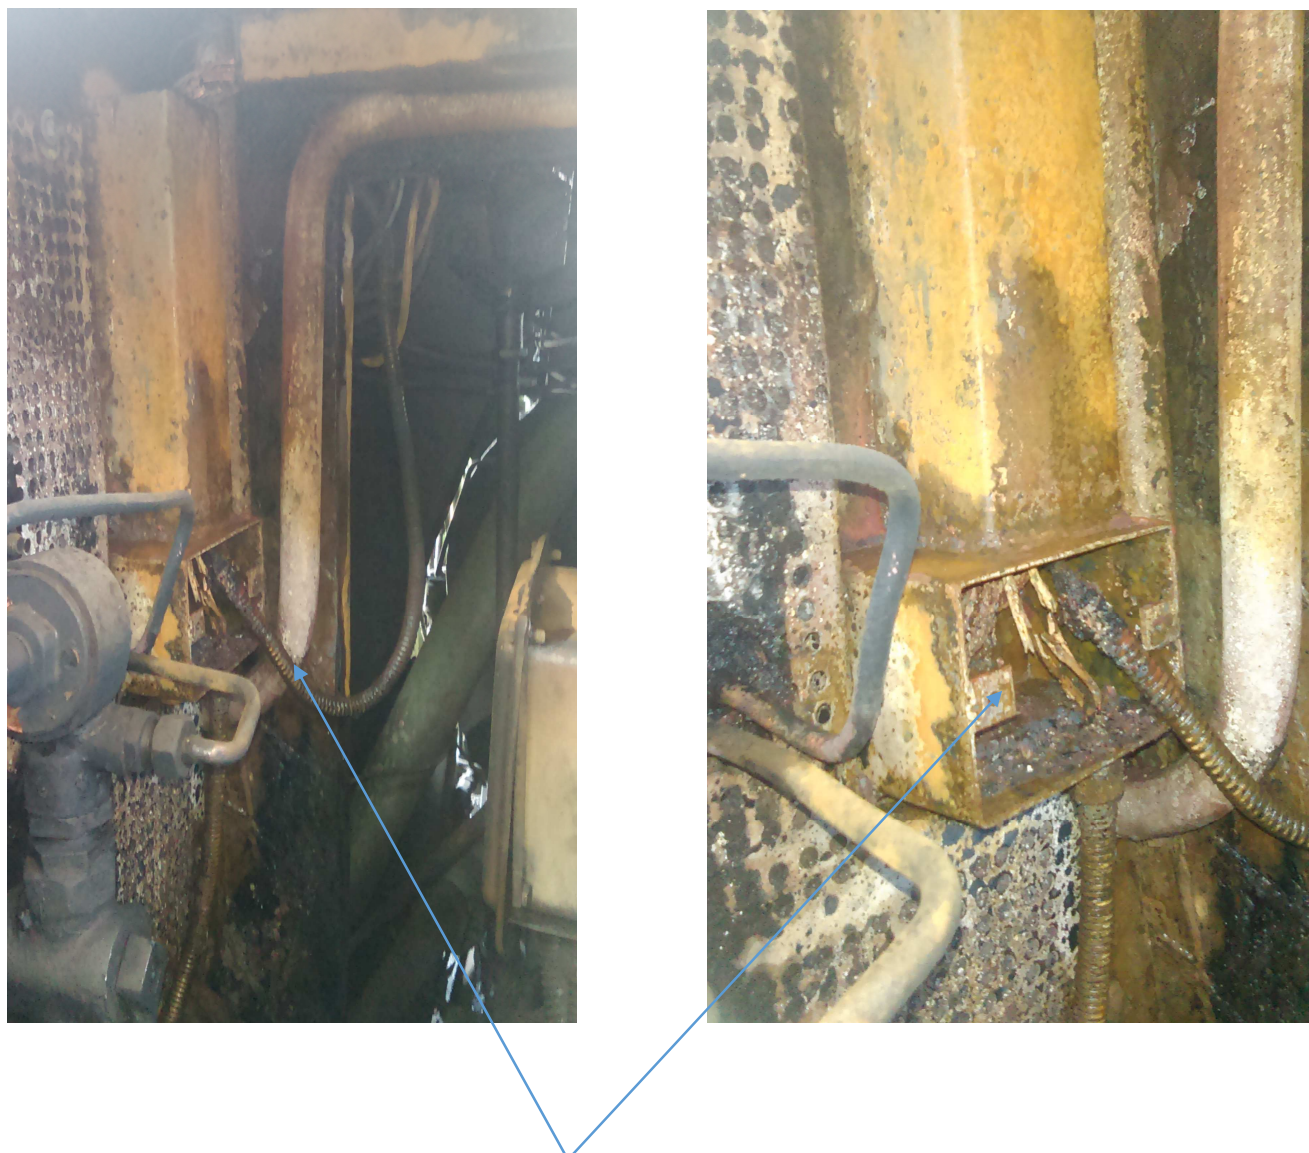
Incendiul s-a manifestat prin flacără deschisă în zona dozei de trecere a cablurilor existentă sub pupitrul corespunzător postului de conducere I (capota mare) și a fost lichidat la ora 12.50 ca urmare a intervenției pompierilor din cadrul Detașamentului „Bujoreni”.

Fig.2. Locul inițierii incendiului – doza de trecere a cablurilor

- În timpul funcționării locomotivei DHC 623, pe circuitul de alimentare al instalației INDUSI la tensiunea de 110V s-a produs un scurtcircuit, datorită scăderii rezistenței de izolație a învelișurilor cablurilor cu potențial diferit și străpungerii învelișurilor acestora, urmat imediat de declanșarea siguranței automate e6 de 10A, respectiv întreruperea circuitului de comandă care a condus la intrarea în acțiune a instalației DSV și producerea frânării de urgență. Scurtcircuitul s-a

produs în zona dozei de trecere a cablurilor situată sub pupitrul corespunzător postului de conducere I (capota mare) și a avut consecință aprinderea învelișurilor cablurilor de alimentare ale instalației INDUSI cu afectarea celorlalte circuite aflate în imediata vecinătate.

- Scăderea rezistenței de izolație a învelișurilor cablurilor cu potențial diferit s-a datorat fenomenului de îmbătrânire al acestora iar propagarea incendiului a fost favorizată de curentul de aer produs de ventilatorul dynastarterului și de resturile de produse petroliere provenite din exploatarea locomotivei existente în acea zona.
