RAPORT DE INVESTIGARE

al accidentului feroviar produs la data de 15.07.2017 pe raza de activitate a
Sucursalei Regionala CF Constanța, la intrare în stația CFR Țândărei,
în circulația trenului de marfă nr.61733

*Raport de Investigare final
11 iulie 2018*

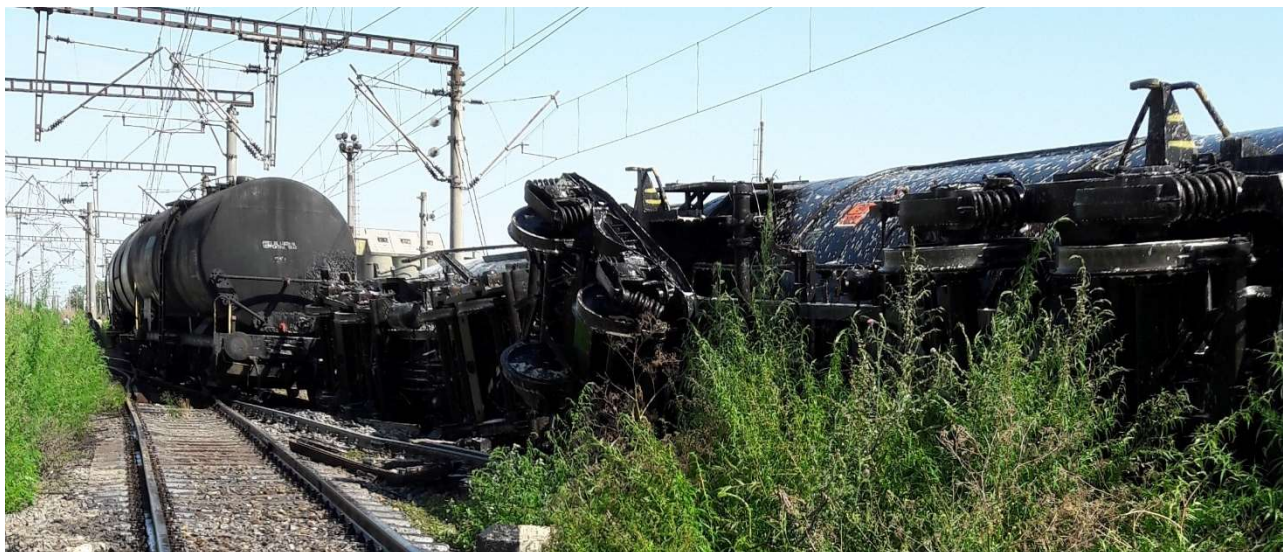
Trenul de marfă nr.61733 a circulat cu vagoanele nr.31537991154-0 și nr.81537881786-1 în stare deraiată de la km.57+025 până în zona TJD 45/51, km.57+460, unde s-a produs răsturnarea celor două vagoane și oprirea trenului ca urmare a întreruperii continuității conductei generale care a condus la frânarea acestuia.

Foto nr.1 – poziționarea vagoanelor răsturnate

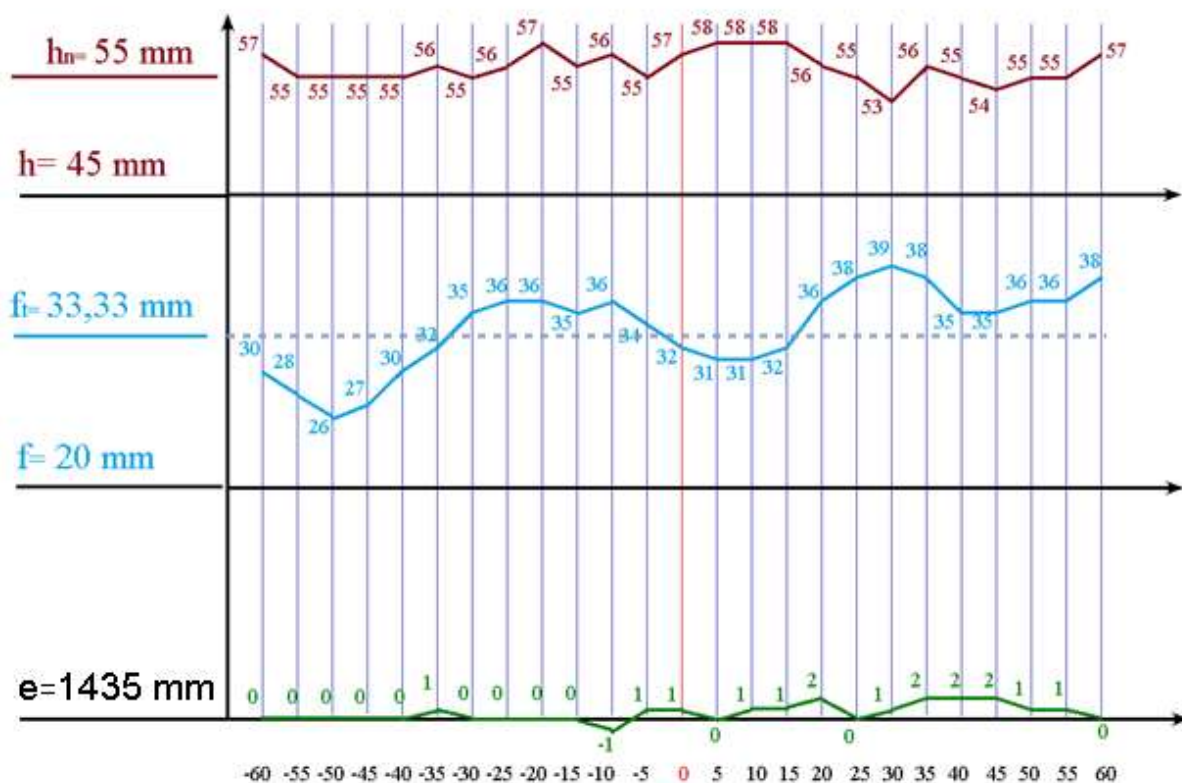
În urma analizării valorilor măsurătorilor efectuate, a rezultat că linia din zona producerii deraierii se afla în toleranțele prevăzute de *Instrucția de norme și toleranțe pentru construcția și întreținerea căii-linii cu ecartament normal, nr.314/1989*, pentru viteza de circulație de 120 km/h.

Figura nr.4 - Diagrame de ecartament, nivel și săgeți

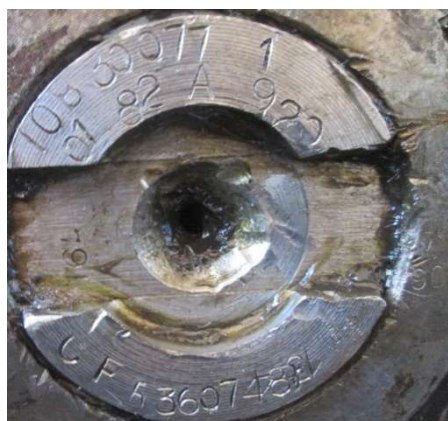
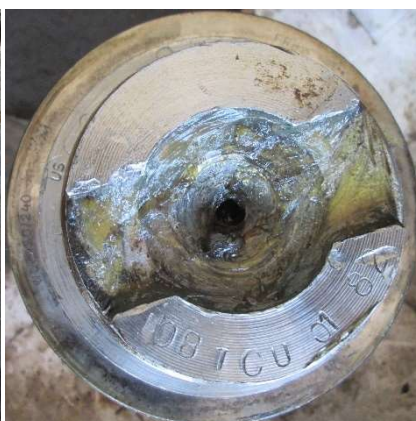
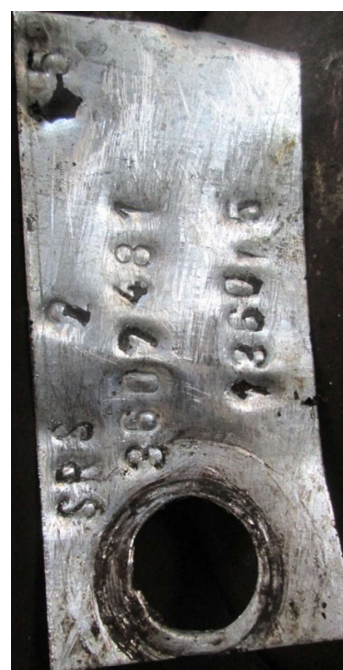
Osie cu fusurile 3-4 (tip A I cu fus de 102 mm și filet)			
		R3 (fus osie rupt)	R4
Inscripții, marcaje	fus osie	IOB T CU 01 82 E2 02 E8 98 NP	CFR 3607481 IOB 30077 01 82 A 920
	plăcuță cutie osie	---	SRS 2 3607481 1360,5

Foto nr.2 – inscripții osia 3-4

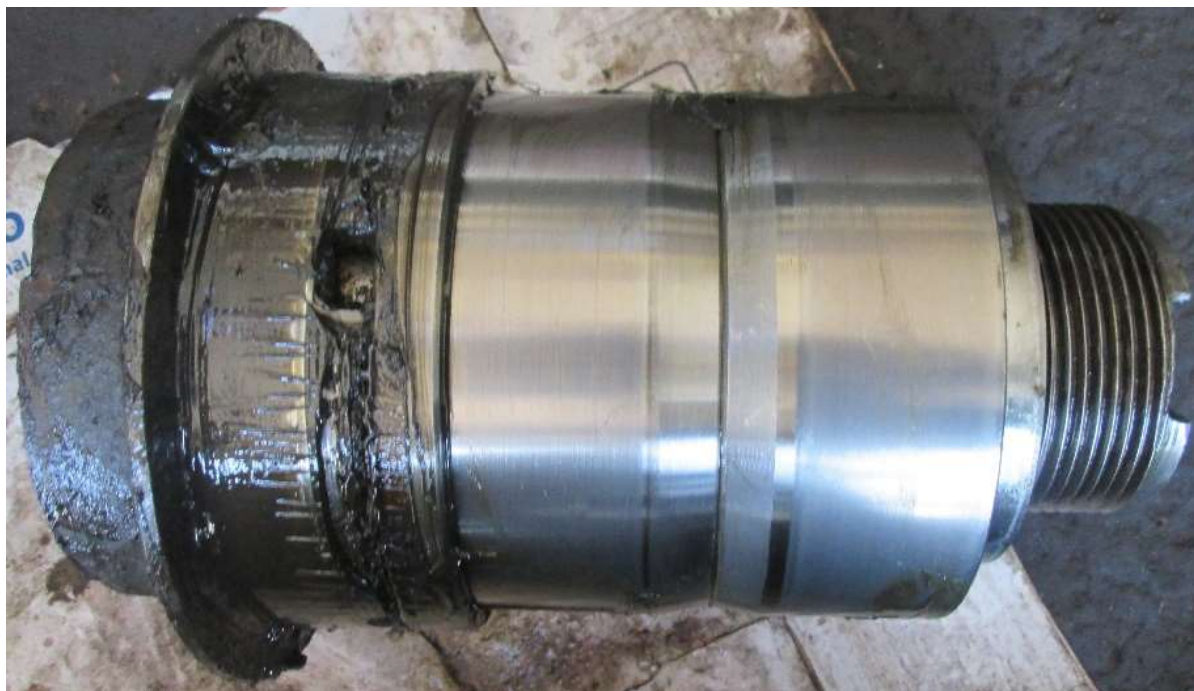
- componentele din interiorul cutiei de osie nu au fost afectate, montajul și asigurarea acestora în cutia de osie fiind corespunzător;
- nici una din componentele cutiei de osie nu prezintă urme de supraîncălziri termice;
- vaselina are consistență normală și culoarea ușor modificată (mai închisă la culoare);
- fusul de osie se învâрте liber în cutia de osie;
- inelele rulmenților și fusul de osie nu prezintă rizuri;
- cutia de osie avea montată siguranța T.

Foto nr.3 – fusului de osie nr.3

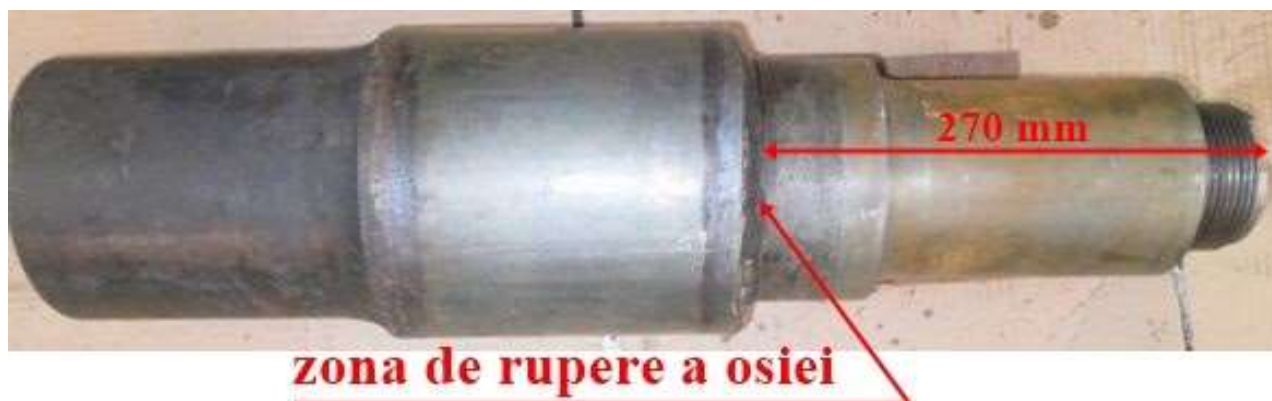
- Ruperea osiei s-a produs progresiv, în plan transversal pe axa acesteia, la distanță de circa 270 mm de capătul fusului (foto nr.4);

Foto nr.4 – zona unde s-a produs ruperea fusului de osie nr.3

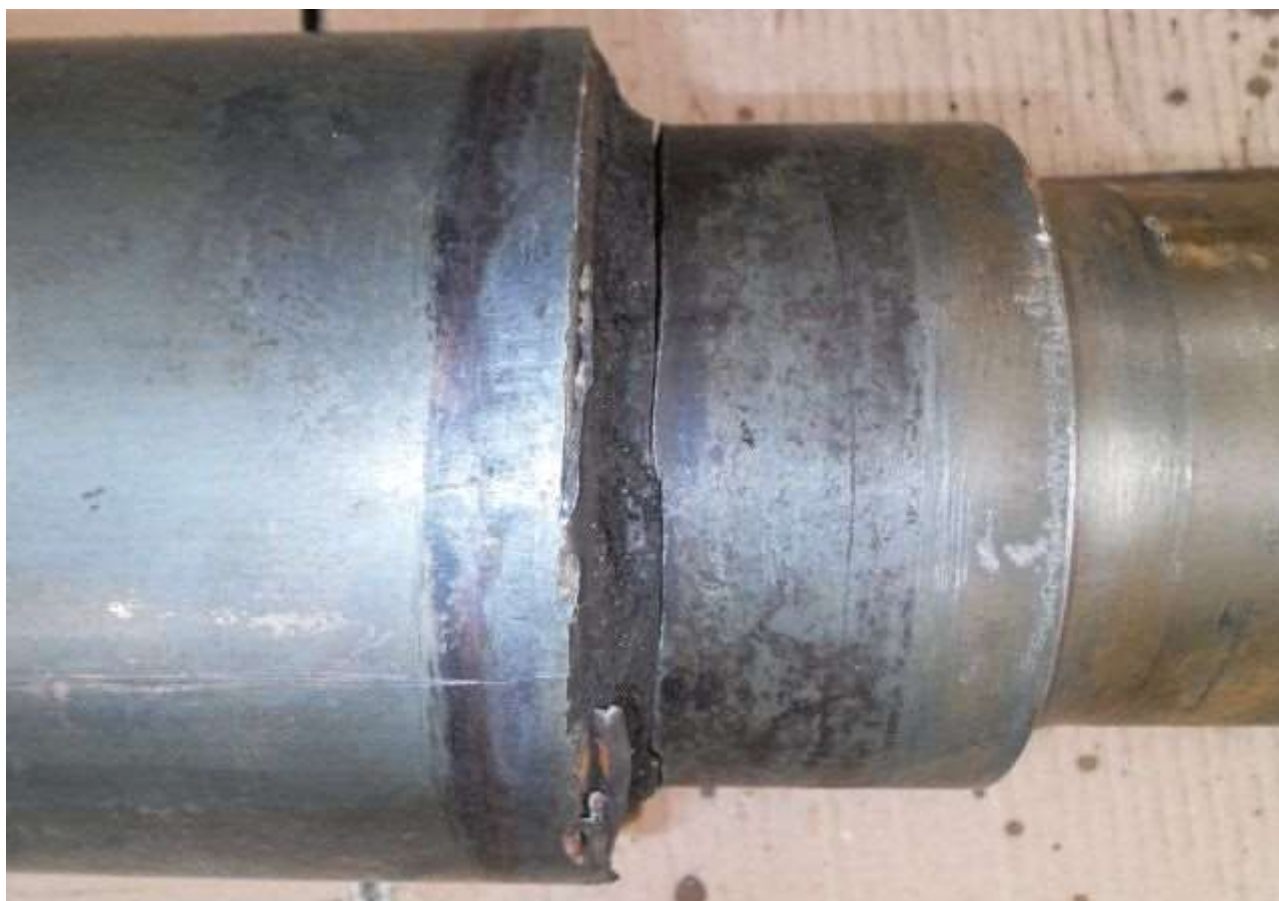
- Ruperea prin oboseală a parcurs zona obturatorului osiei, pe diametrul de 146 mm (foto nr.5), la circa 16÷18 mm de racordarea cu porțiunea de calare a osiei, rezultând desprinderea completă a celor două tronsoane de osie;

Foto nr.5 – detaliu zona unde s-a produs ruperea fusului de osie nr.3

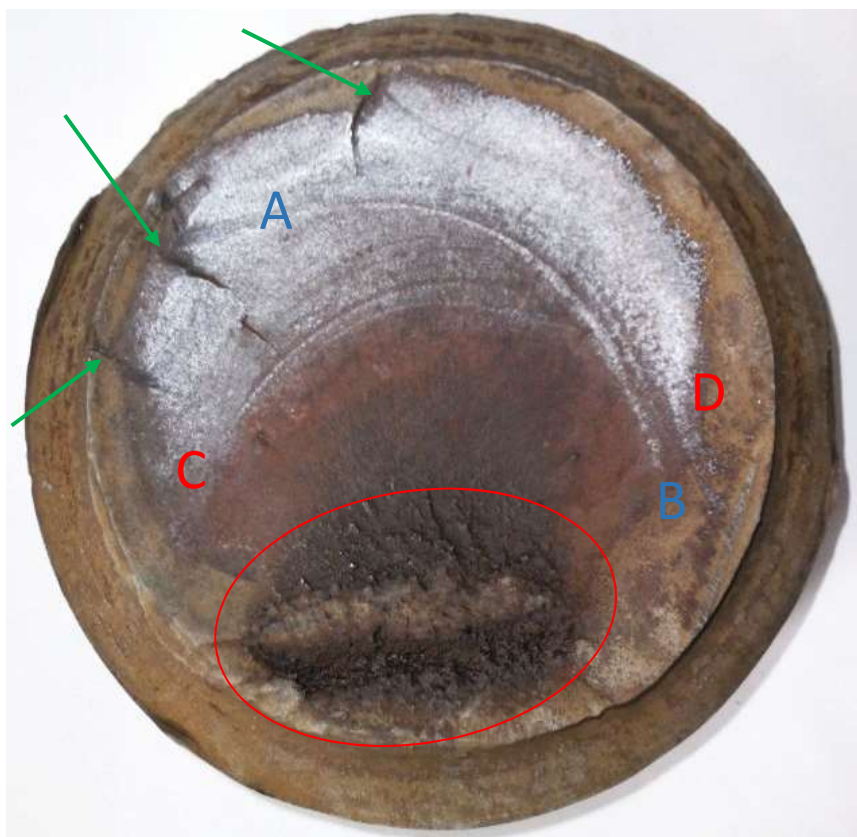
- suprafața de rupere (casura) ce aparține obturatorului spre zona de calare prezintă un aspect preponderent de rupere la oboseală pe circa 80% din toată secțiunea sa (foto nr.6), restul de 20%, marcat cu cerc roșu, îl ocupă ruperea bruscă, finală, cu textură granulară și smulgere de material. Suprafața de rupere bruscă, deși cu o amplasare marginală, este inclusă în cea de rupere la oboseală. Acest aspect este caracteristic cazului când ruperea a început de pe circumferință sub tensiune relativ mică și a pătruns adânc pe secțiunea corpului osiei. Pe conturul secțiunii s-au observat fisuri de inițiere ale ruperii (cele mai clare fiind marcate cu săgeți de culoare verde) din mai multe focare de pe suprafața exterioară (sub solicitarea la încovoiere asimetrică cu rotație). Perioadele de subsolicitare (din timpul deschiderii și avansării fisurii) se observă pe ruptura la oboseală sub forma unor “linii de întărire”, pornite din fisurile de inițiere menționate anterior. Forma acestor linii trădând solicitarea la care a fost supusă osia. Urmărind alura liniilor de front “A-B” și “C-D”, formate la separarea zonei de la oboseală de ruperea bruscă, s-a observat că au pornit cu alură concavă în raport cu focarele inițiale. Pe măsură ce ruperea a avansat, fiecare din cele două linii “A-B”, respectiv “C-D” s-a orizontalizat, apoi au devenit ondulate spre capete și s-au transformat în linii convexe până spre finalul ruperii. Forma de arc de cerc a liniilor “A-B” și “C-D” (foto nr.6) denotă și combinarea încovoierii rotative asimetrice cu solicitarea de tracțiune-compresiune a osiei.

Foto nr.6 – suprafața de rupere ce aparține obturatorului spre zona de calare

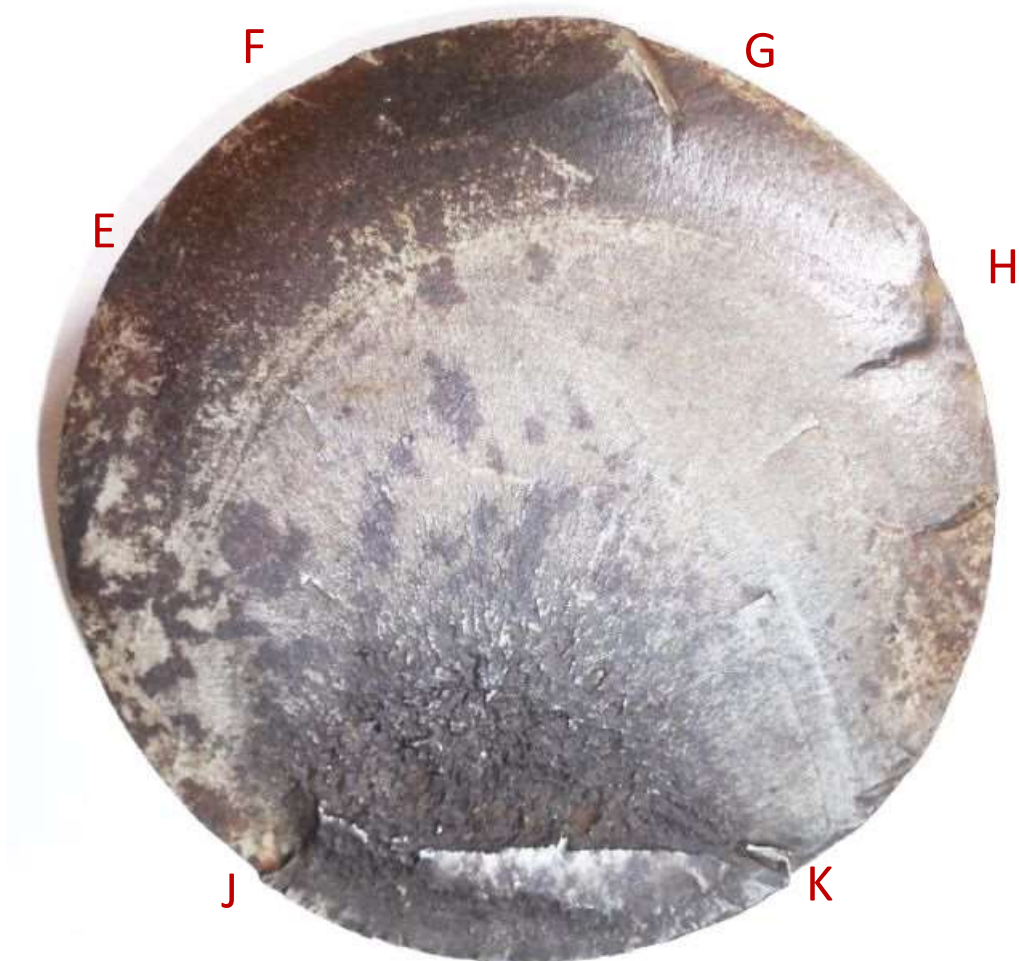
- pe conturul suprafeței de rupere ce aparține obturatorului spre fusul osiei (opușă celei observate anterior) au fost puse în evidență “negativele” amorsoare de rupere ale osiei, cu aceeași alură, concavă în raport cu focarele inițiale, E , F G, H și I (foto nr.7). S-a observat zona ruperii finale, cu smulgere de material. Pe ultima porțiune a ruperii, materialul este deformat și tasat (în dreptul liniei “J-K”), în urma loviturilor repetate ale fețelor casurii. Și pe această secțiune, s-a observat cum liniile de front, concave în raport cu focarele inițiale au devenit ușor ondulate și s-au transformat în linii convexe față de ultima porțiune a rupturii bruște.

Foto nr.7 – suprafața de rupere ce aparține obturatorului spre fusul osiei
