AGENȚIA DE INVESTIGARE FERROVIARĂ ROMÂNĂ-AGIFER

RAPORT DE INVESTIGARE

al accidentului produs la data de 16.05.2015
între halta de mișcare Loamneș și halta de mișcare Ocna Sibiului
de pe raza de activitate a Sucursalei Regionale de Căi Ferate Brașov

*Raport final
8 martie 2016*

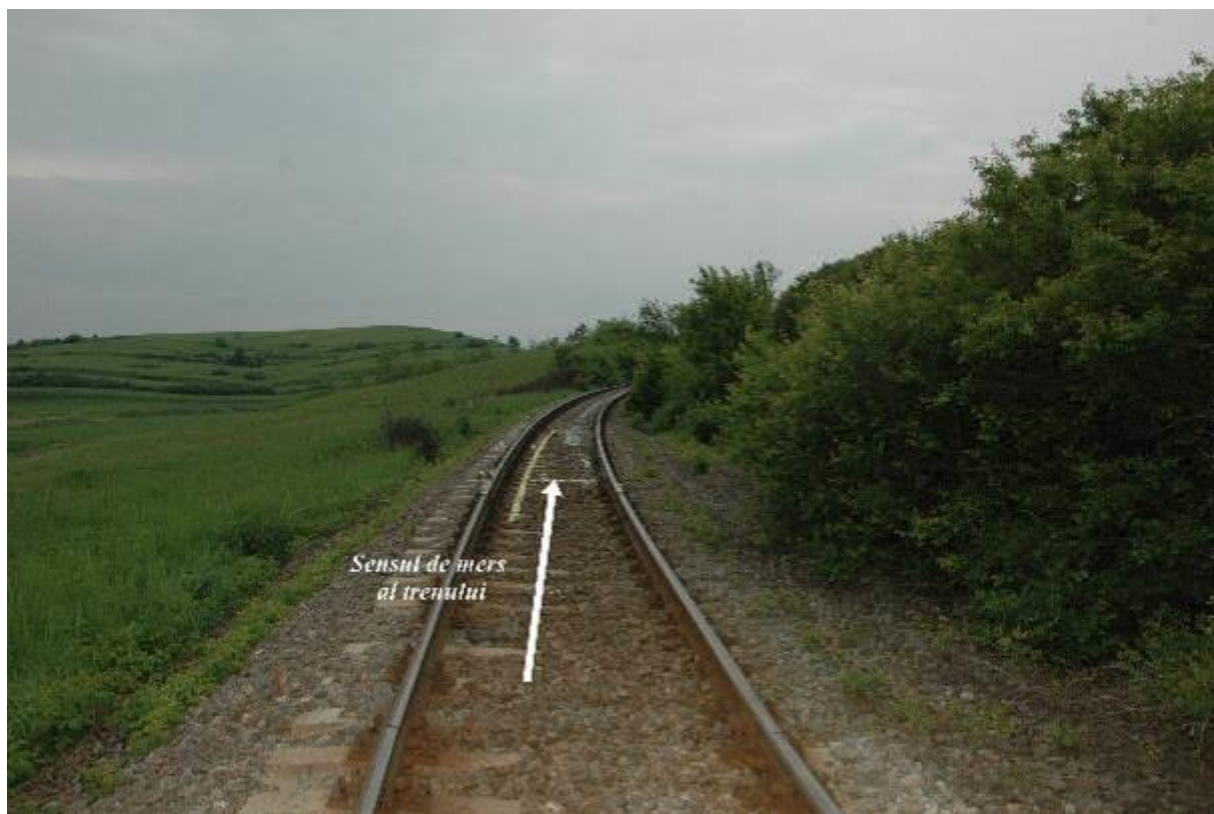
Foto nr.1

După plecarea din halta de mișcare Loamneș și parcurgerea unei distanțe de aproximativ 7 km, într-o curbă cu deviație dreaptă în sensul de mers al trenului, în zona km.405+962 s-a produs deraierea primului boghiu în sensul de mers al vagonului motor nr.76-1412-6 (din cabina căruia se conducea automotorul).

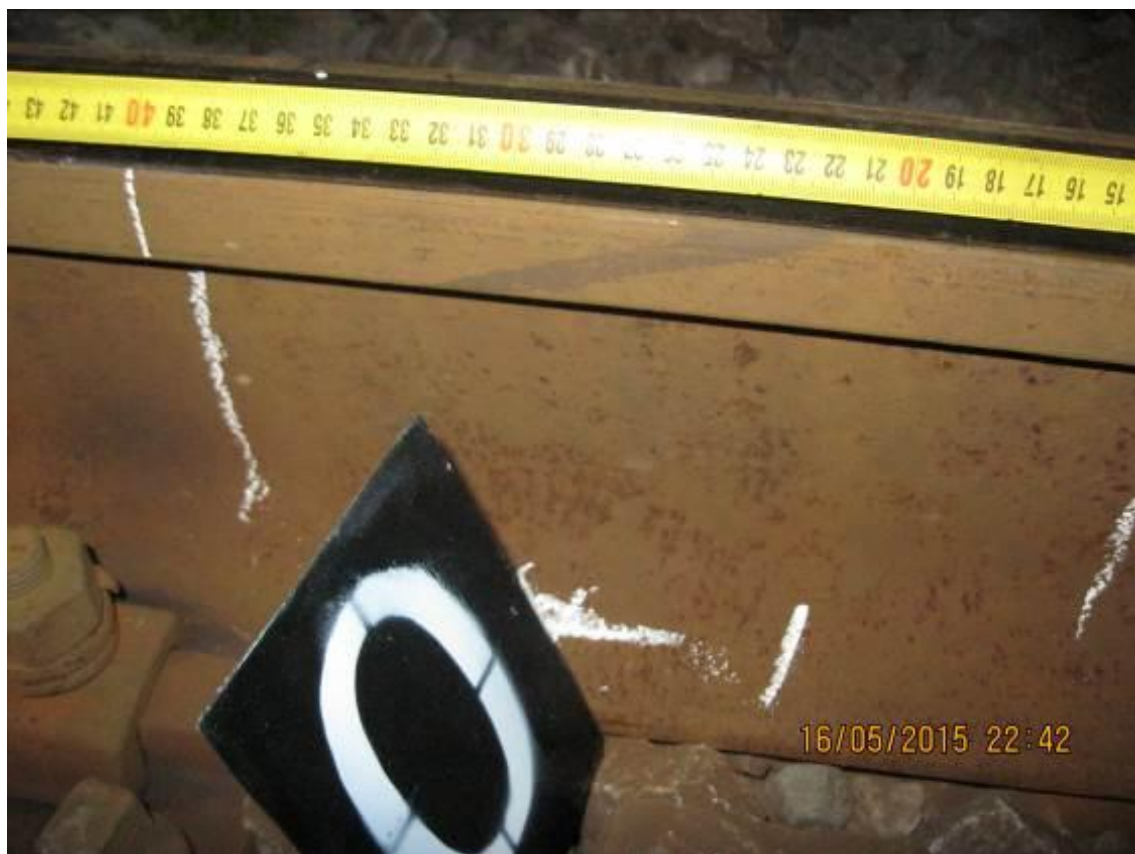
Foto nr.2

Din primele verificări efectuate la fața locului, s-a constatat faptul că prima urmă de deraiere (de cădere a primei roți din partea dreaptă în sensul de mers între firele căii) este pe fața activă a ciupercii șinei din partea dreaptă a sensului de mers (șina corespunzătoare firului interior al curbei) – *foto nr.2*, urmată imediat de escaladarea șinei corespunzătoare firului exterior al curbei de către prima roata din partea stângă în sensul de mers, rularea acesteia pe fața superioară a ciupercii șinei pe o distanță de aproximativ 4,8 m, după care s-a produs căderea acesteia în exteriorul căii – *foto nr.3*.

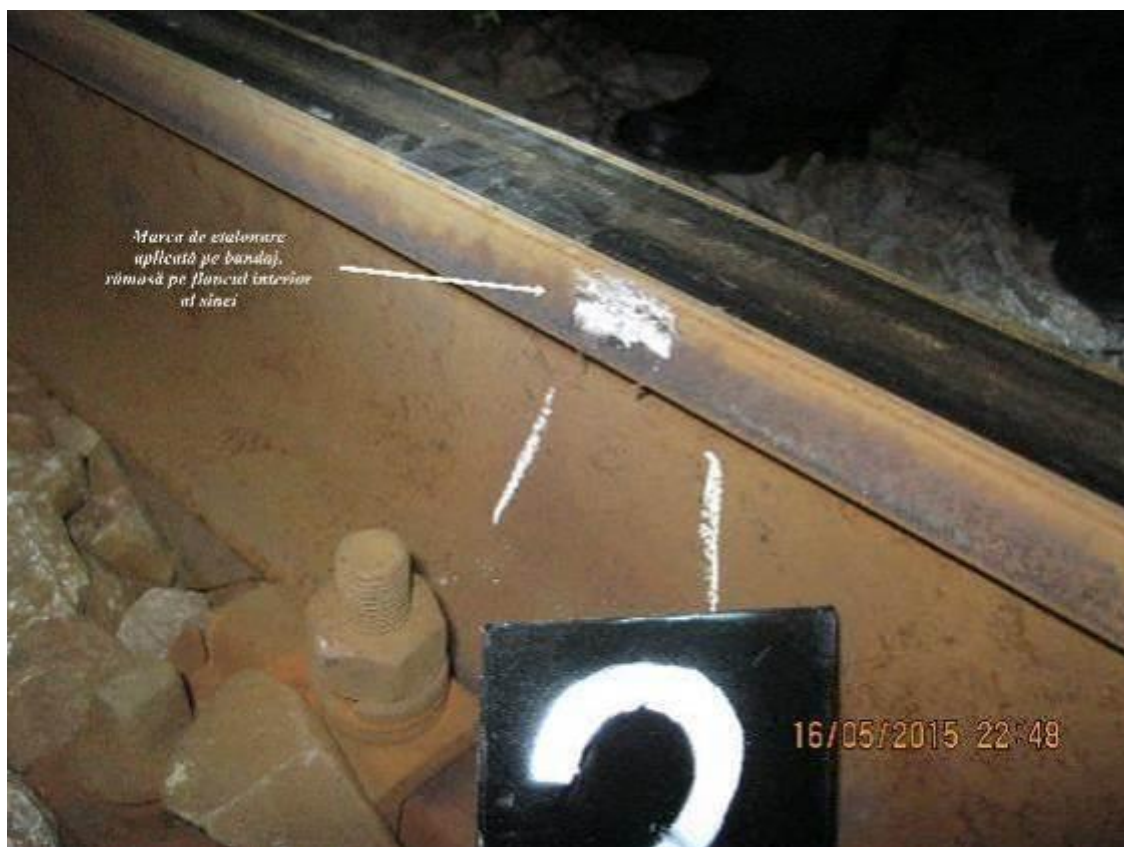
Foto nr.4

Urmele de frecare pe fața interioară a ciupercii șinei din dreapta sensului de mers s-au constatat pe o distanță de aproximativ 5,35 m. La o distanță de aproximativ 2,5 m de prima urmă de cădere între firele căii, s-a observat pe fața interioară a aceleiași șine o peliculă de substanță solidă de culoare deschisă care ulterior a fost identificată ca provenind de la marca de etalonare aplicată pe partea exterioră a roții din partea dreaptă a primei osii a automotorului, cu ocazia efectuării strunjirii – foto nr.4,5.

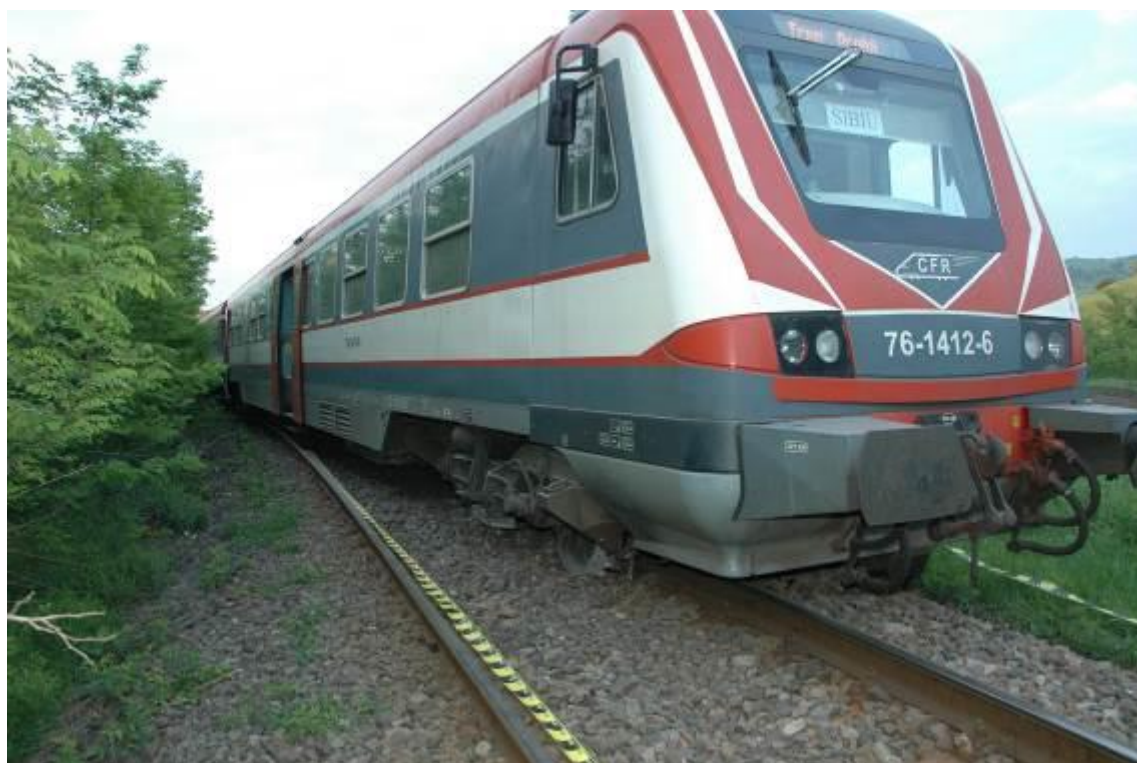
Foto nr.8

După deraiere, trenul a circulat în această stare o distanță de aproximativ 160 m, după oprire prima osie a primului boghiu a automotorului aflându-se cu roata din partea stângă la o distanță de aproximativ 90 cm de ciuperca șinei, iar a doua osie la o distanță de aproximativ 70 cm de ciuperca șinei – *foto nr.8*.

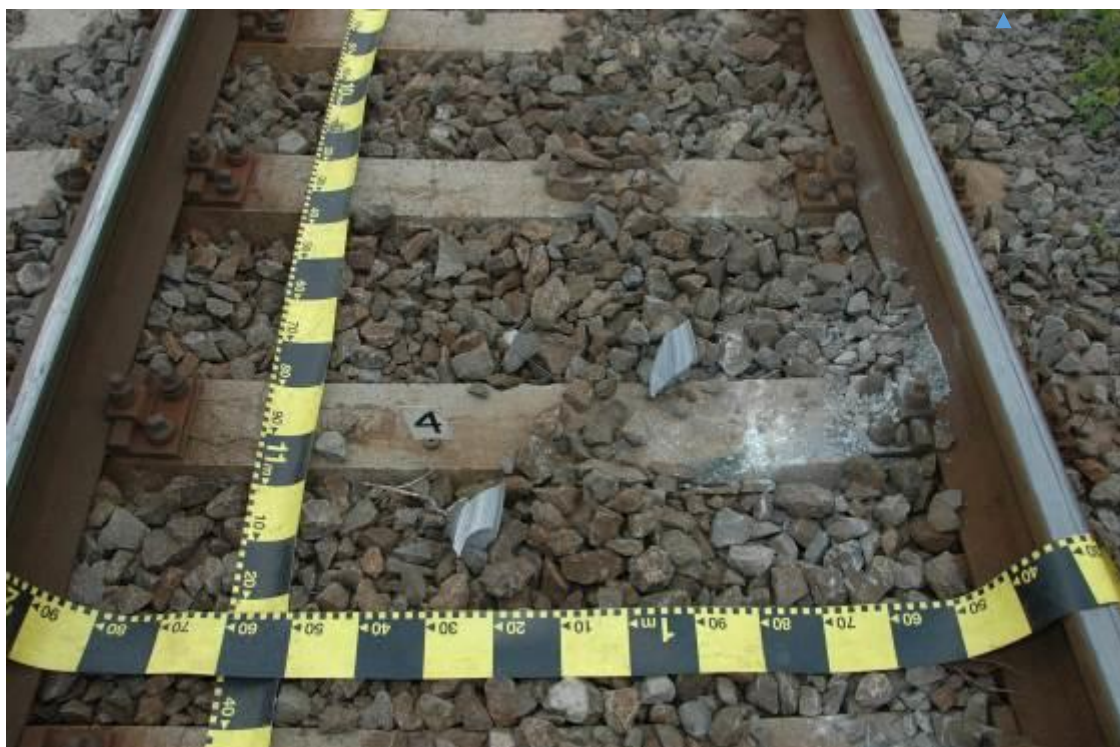
La o distanță de aproximativ 8 m de la prima urmă de cădere a roții din dreapta, au fost găsite între firele căii, părți ale elementelor de frânare (discul de frână al roții din dreapta a primei osii în sensul de mers) ale automotorului, deteriorate ca urmare circulației deraiate – *foto nr.9, 10.*

Foto nr.9 – Bucăți din discul de frână între firele căii

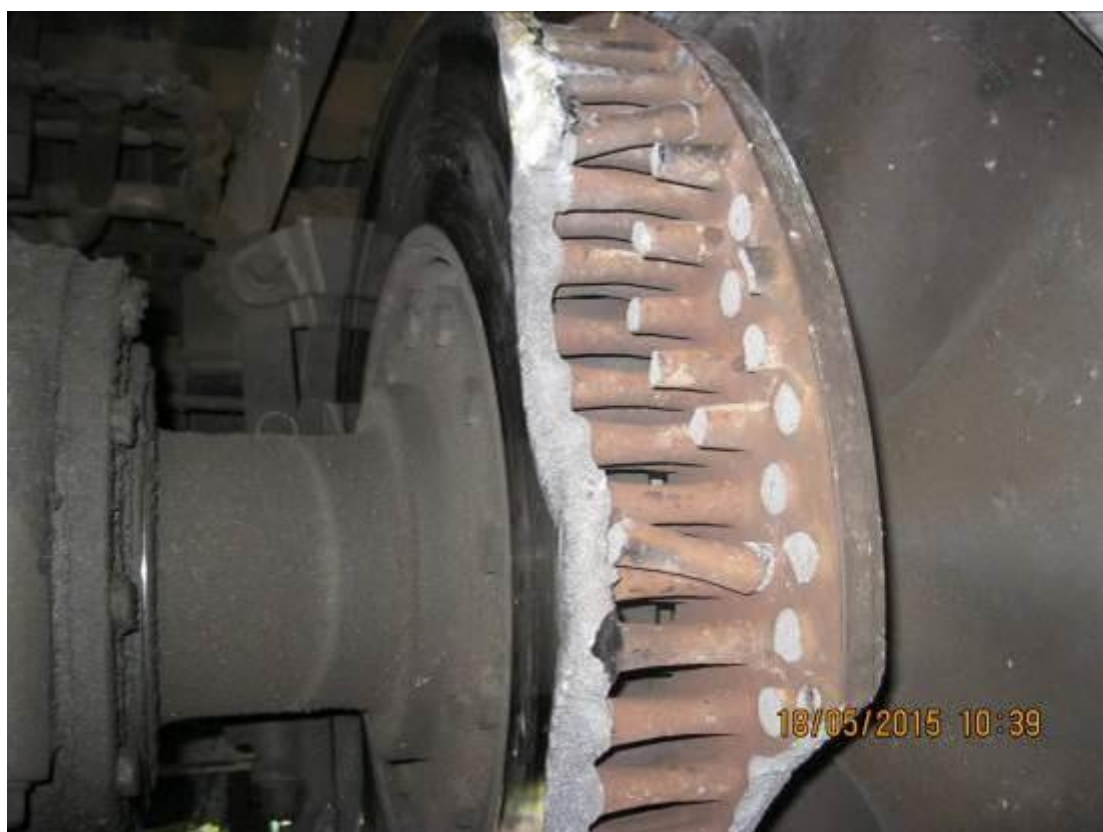
Foto nr.10 - Discul de frână degradat

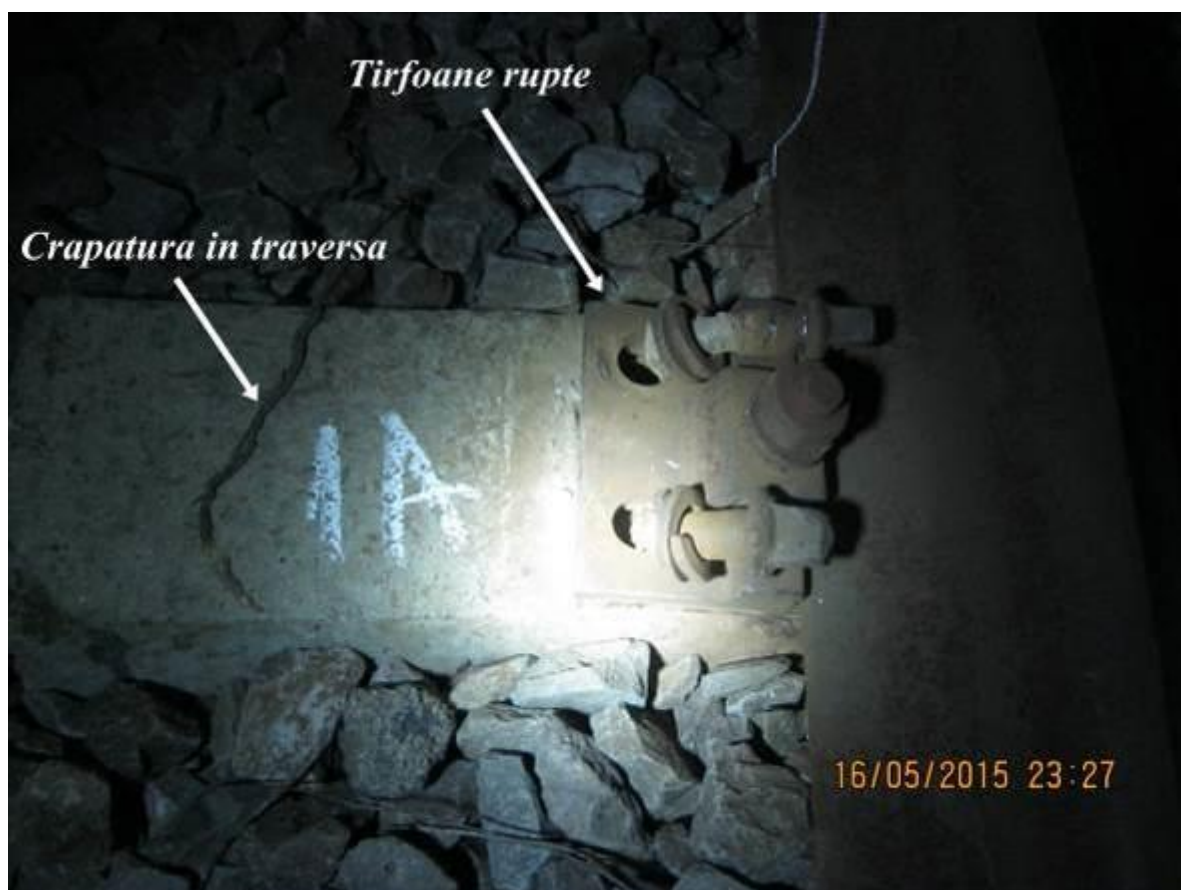
Foto nr.11

putând fi scoase cu mâna – *foto nr.11-12*, iar ultima traversă (inscripționată 2A) prezenta de asemenea lipsa tuturor tirfoanelor;

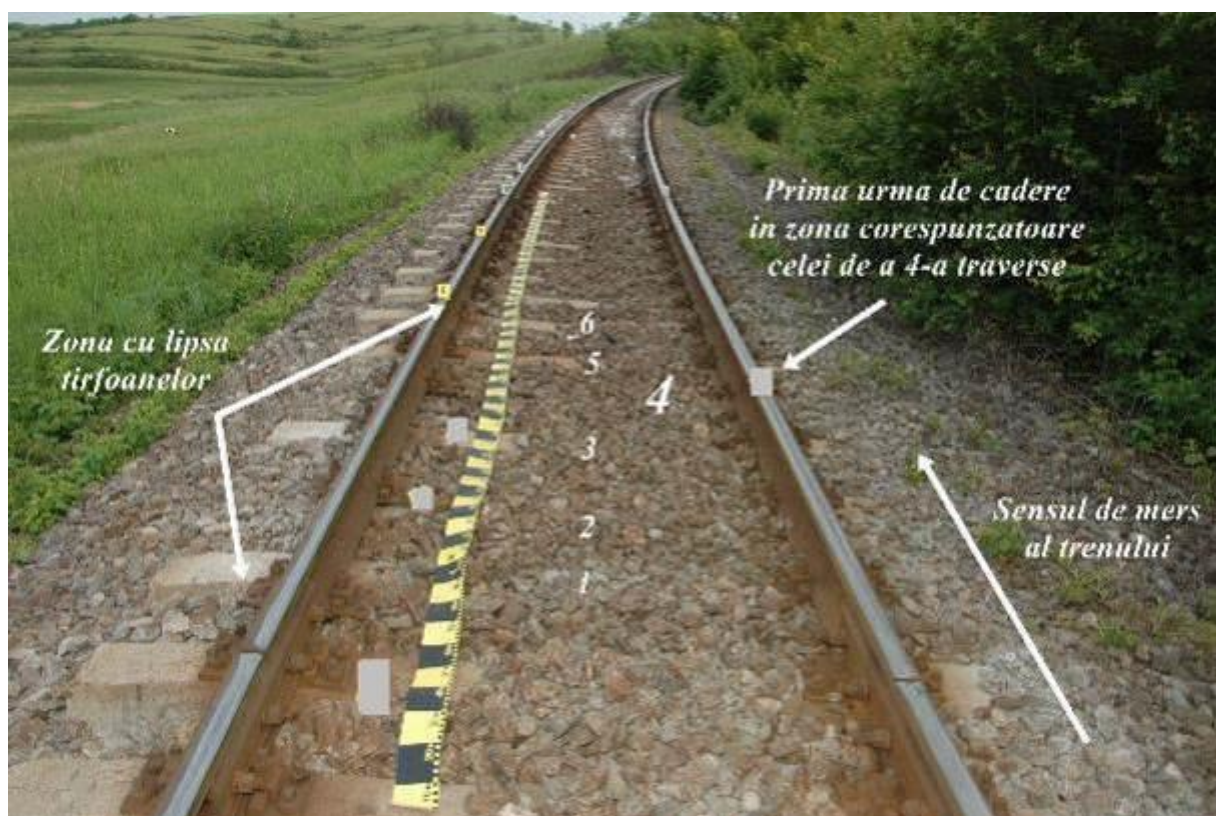
Foto nr.13

- găurile diblurilor din traverse erau înfundate cu pământ;
- distanțe între plăcile metalice de prindere și traverse;
- urme de frecare de la clește pe talpa șinei, placa metalică de la traversa D fiind deplasată spre traversa E – *foto nr.13-17*.

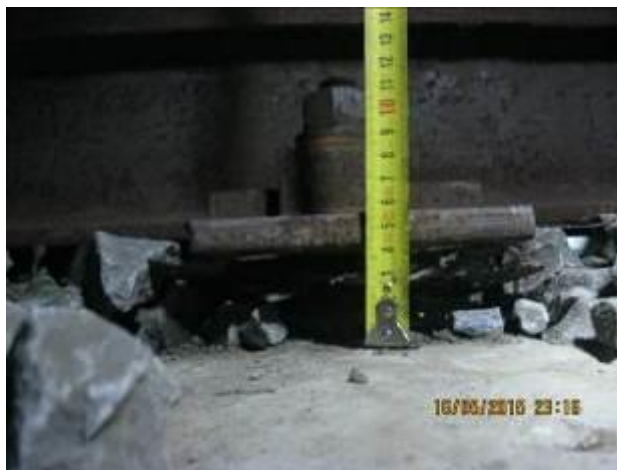
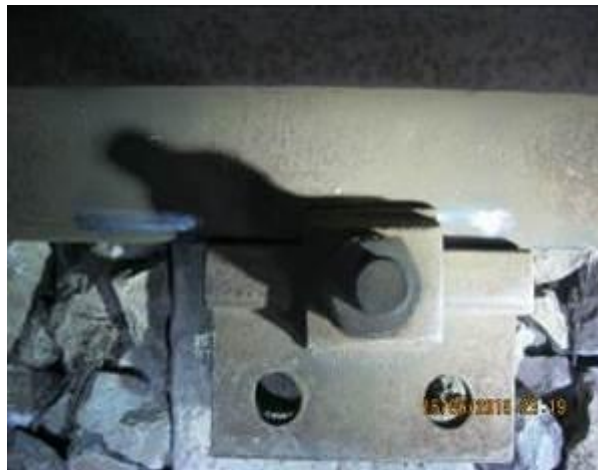
Foto nr.16

La traversa nr.5 s-a constatat existența unei distanțe între placa de prindere și traversă, datorită faptului că tirfoanele erau rupte și nu asigurau prinderea corespunzătoare, distanțe corespunzătoare fiind constatate și la celelalte traverse care nu mai aveau nici un tirfon - *foto nr.18-19 și foto nr.16.*

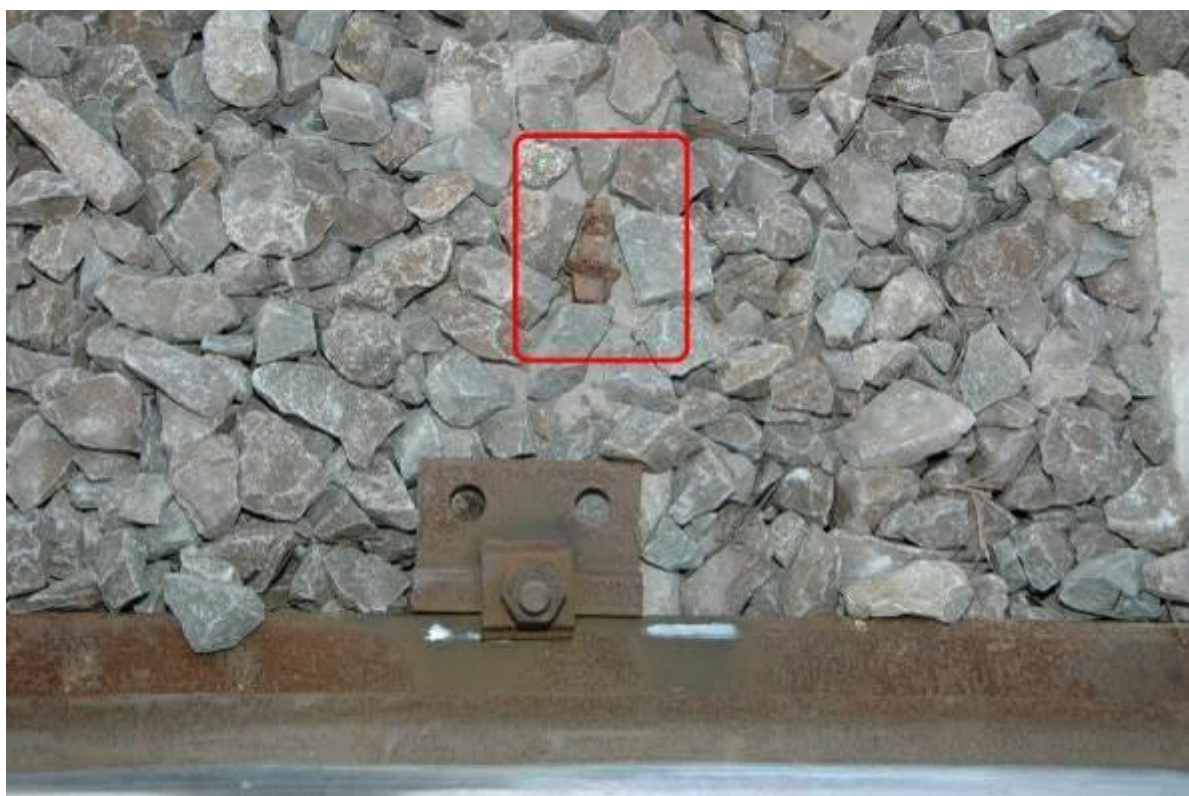
Foto nr.21

În zona producerii accidentului, respectiv a celor șase traverse consecutive constatate cu prinderea necorespunzătoare pe firul exterior al curbei la 6 traverse consecutive, din care la 5 traverse tirfoanele lipseau pe firul exterior al curbei, s-au găsit între firele căii mai multe tirfoane rupte și ruginite – foto nr.21,22.
