RAPORT DE INVESTIGARE

al accidentului feroviar grav produs la data de 16.10.2013 pe raza de activitate a
Sucursalei “Centrul Regional Exploatare, Întreținere și Reparații CF” Cluj,
între stația CF Monor Gledin și Hm Râpa de Jos

*EDIȚIE finală
03 martie 2014*

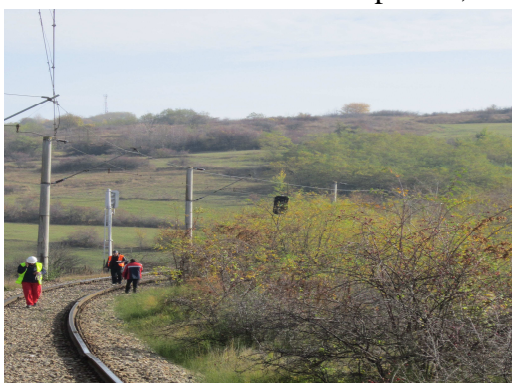
- în zona producerii accidentului (km 33+003) traseul căii este în curbă cu raza R=345 m;
- vegetație abundentă pe terasamentul căii ferate, în special pe partea dreaptă a sensului de mers, îngreunând vizibilitatea semnalelor;
