## RAPORT DE INVESTIGARE

al accidentului feroviar grav produs la data de 16.10.2013 pe raza de activitate a  
Sucursalei “Centrul Regional Exploatare, Întreținere și Reparații CF” Cluj,  
între stația CF Monor Gledin și Hm Râpa de Jos

*EDIȚIE finală  
03 martie 2014*

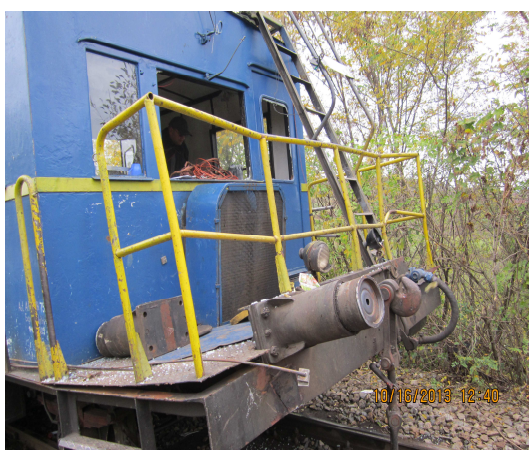
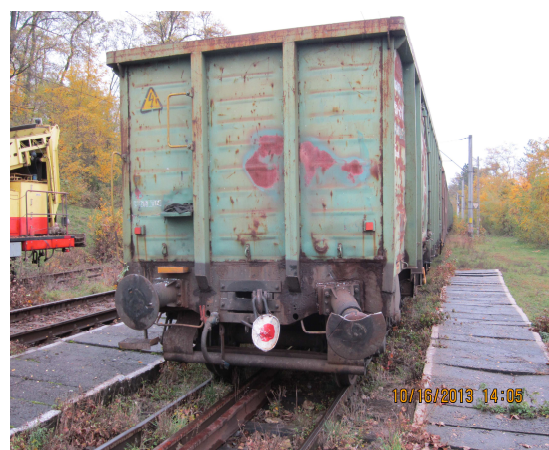
Fig. nr.2: Urmările coliziunii dintre DP58 și vagonul de marfă

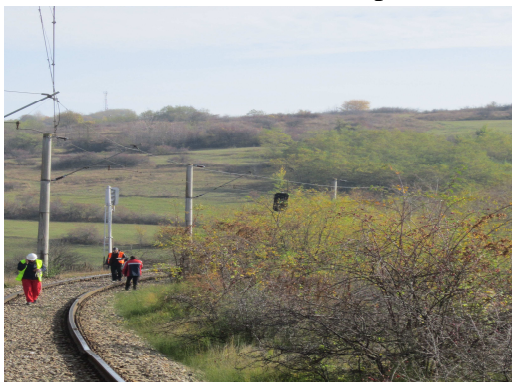
- în zona producerii accidentului (km 33+003) traseul căii este în curbă cu raza R=345 m;
- vegetație abundentă pe terasamentul căii ferate, în special pe partea dreaptă a sensului de mers, îngreunând vizibilitatea semnalelor;

În profilul în lung locul producerii accidentului se află pe o zonă cu declivitate de 2‰ (rampă în sensul de mers al trenului).

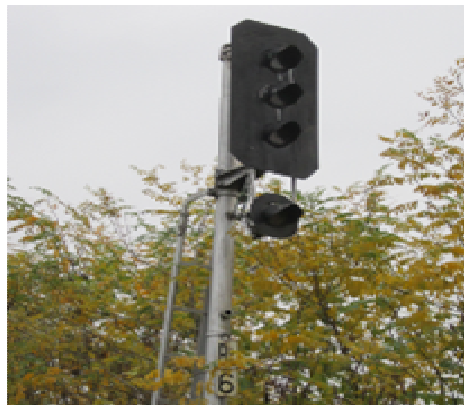
- semnalul BL6 era stins;
- becurile roșu și roșu de rezervă erau arse;
- focul roșu era alimentat cu tensiune de 11 V ;
- becul galben era spart;
- becul verde era intact;
- în urma producerii deraierii nu au fost înregistrate pagube la instalațiile SCB.

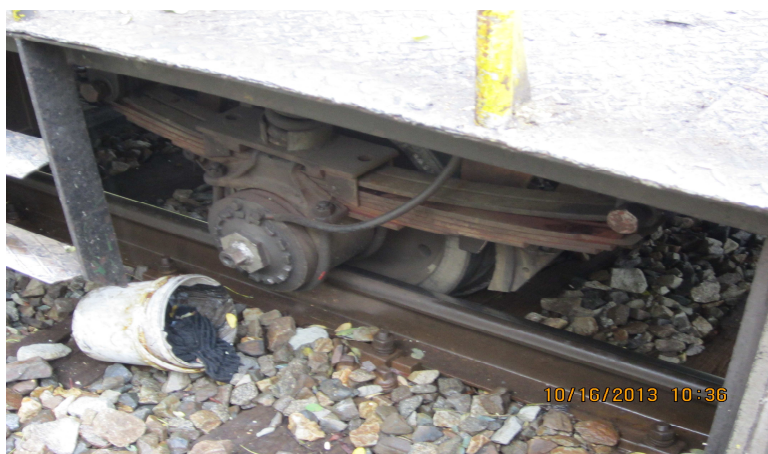
Fig. nr.2: Drezina pantograf DP 58 deraiată

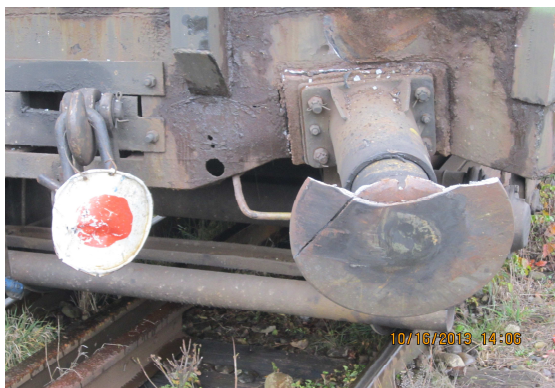
*Avarii la vagonul nr.33535304679-0, ultimul din compunerea trenului marfă nr.50473-2:*

- traversa frontală era deformată în zona de fixare a aparatelor de ciocnire;
- aproximativ o treime din tamponul din partea dreaptă a sensului de mers era rupt, ruptura fiind nouă.

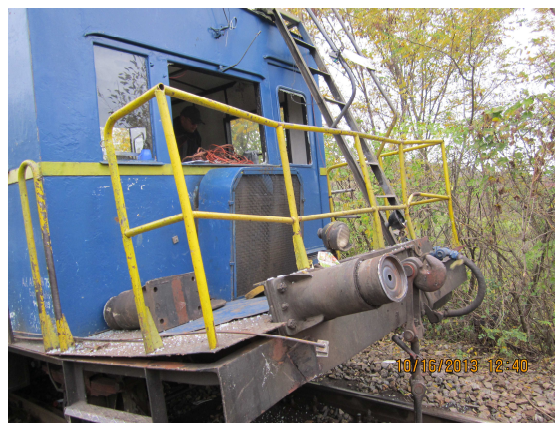
*Avarii la drezina pantograf DP 58*

- tampon față stânga era căzut;
- aparatul de ciocnire din față pe partea dreaptă era deteriorat;
- traversă frontală era deteriorată;
- lonjeron șasiu față era deformat;

- balustrada de protecție din față era deformată;
- farul din față de pe partea stângă era spart;
- pantograf era deplasat și rupt din suduri;
- arcul suspensiei din spate de pe partea stângă avea foaia principală ruptă;

- motor diesel era deplasat;
- curelele de antrenare de la compresor și de la ventilator erau rupte;
- geamuri frontale erau sparte;
- crucea cardanică de la cutia de viteză la reductor era smulsă din cuplaj;

- rolele care asigurau rotirea platformei erau deteriorate;
- două role ghidare a turnului erau rupte;
- plasa de protecție a turnului era dislocată;
- sistemul fixare a bancului de lucru de pe platforma din spate avea șuruburile rupte;

- băncile de pe platforma spate erau rupte din sistemul de fixare.
