AGENȚIA DE INVESTIGARE FERROVIARĂ ROMÂNĂ - AGIFER

## RAPORT DE INVESTIGARE

privind accidentul feroviar produs la data de 16.11.2017, pe raza de activitate a Sucursalei Regionale de Căi Ferate București, în stația București Triaj, prin deraierea unui vagon din compunerea trenului de marfă nr. 70966,

*Raport final  
08 august 2018*

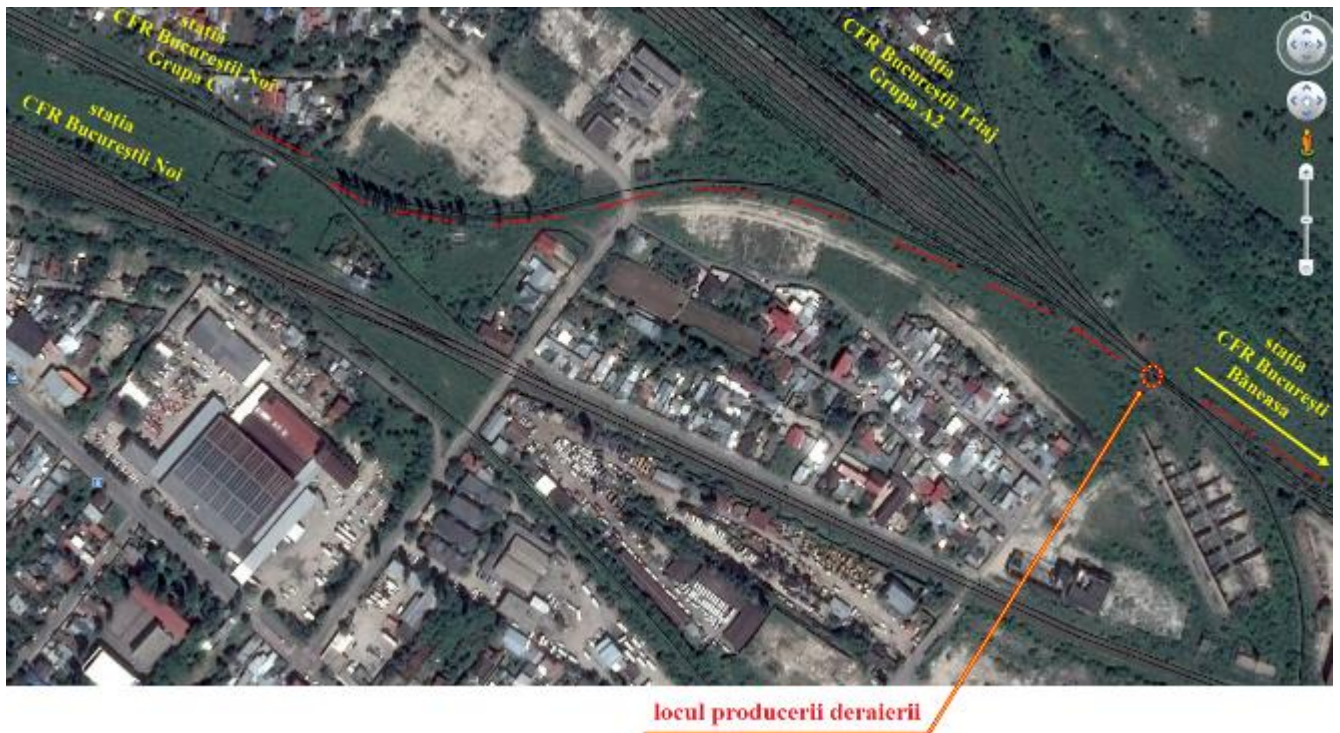
**Picture 1** – accident site

Following this accident, the track superstructure was affected on about 25 m, both at the switch no.23, and at the cross-over 23/31 from the railway station. The affected areas were closed for the running of the trains, from the 16th November 2017, 09:40 o'clock up to the 17th November 2017, 21:07 o'clock.

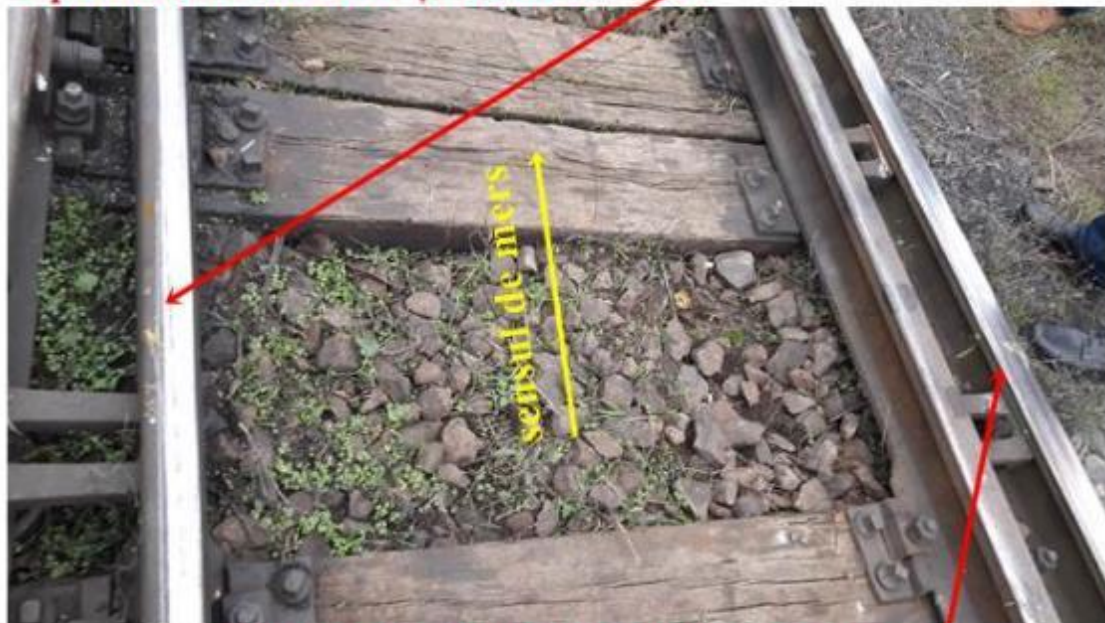
**Figura nr.6**

**urma căderii roții din partea dreapta  
a primei osii între ac și contraac**

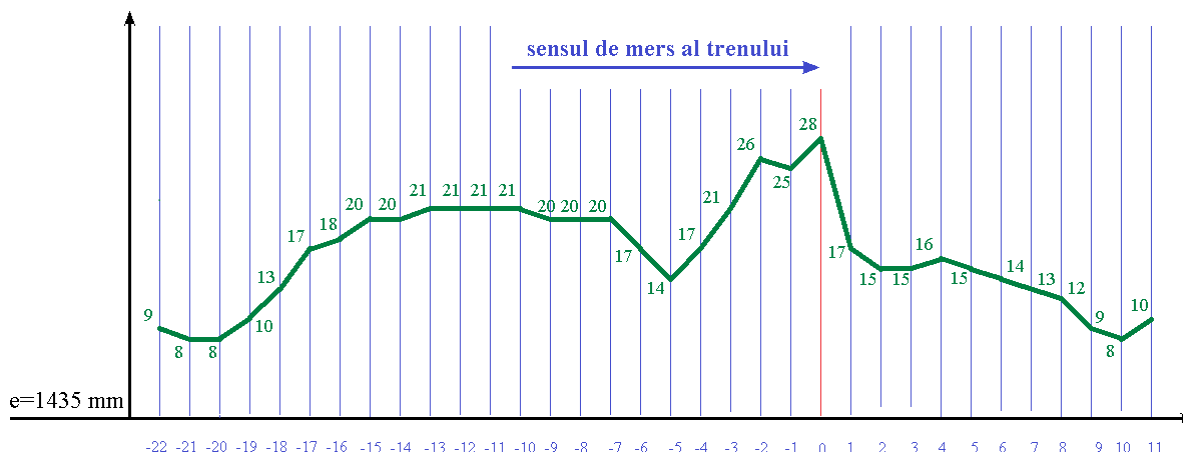
**Figura nr.7**

Din analiza valorilor măsurătorilor efectuate imediat după producerea accidentului, s-a constatat că valorile ecartamentului căii în toate punctele măsurate, depășeau toleranțele admise, toleranțe prevăzute în art.19 din Instrucția de norme și toleranțe pentru construcția și întreținerea căii-linii cu ecartament normal, nr.314/1989. Măsurătorile efectuându-se în sens invers de mers al trenului, începând cu punctul „0”, până la punctul „-18”.

Diagrame de ecartament

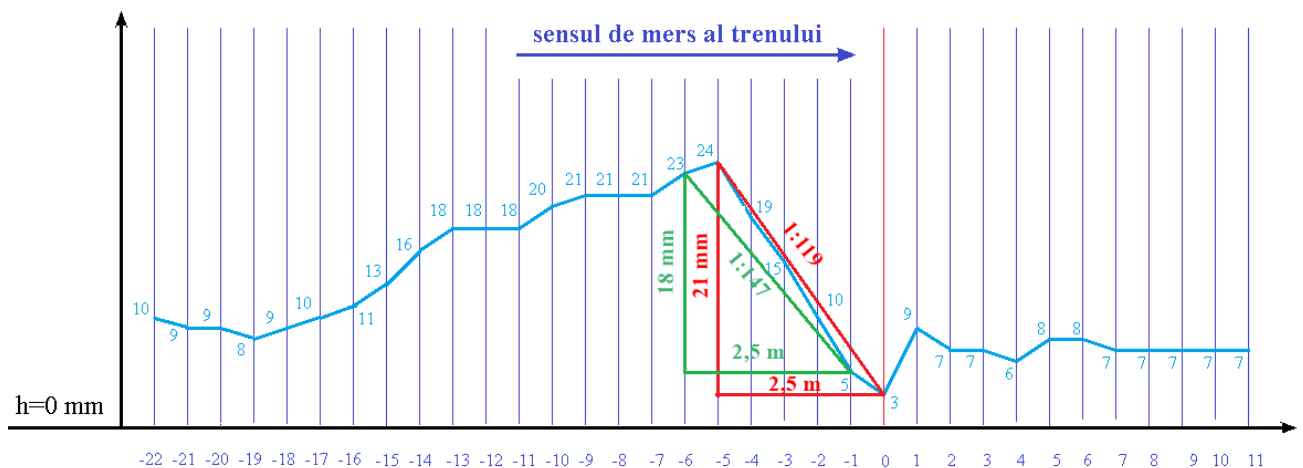
Figura nr.9 -Diagrame de nivel

Diferențele de nivel între firul stâng și firul drept de circulație ale schimbătorului de cale nr.23, valori analizate în baza longitudinală de măsurare a torsionării căii de 2,5 m, au scos în evidență că atât între punctele „-6” și „-1” cât și între „-5” și „0” (încalinări ale rampei defectului cu valori de 1:119 și 1:147), **constatându-se că au fost depășite valorile maxime admise ale torsionării căii (1:166), pentru circulația trenurilor** conform prevederilor art.7A.4. din *Instrucția de norme și toleranțe pentru construcția și întreținerea căii-linii cu ecartament normal, nr.314/1989*.

- escaladarea ciupercii șinei s-a produs datorită descărcării puternice a roții conducătoare, care a fost produsă de existența (între punctele „-6” și „-1” cât și între „-5” și „0”) a unor înclinări ale rampei defectului cu valori de 1:119 și 1:147, valori care au depășit valorile maxime admise ale torsionării căii **pentru circulația și manevra trenurilor** (1:166), conform prevederilor art.7A.4. din *Instrucția de norme și toleranțe pentru construcția și întreținerea căii-linii cu ecartament normal, nr.314/1989*.
