RAPORT DE INVESTIGARE

privind accidentul feroviar produs la data de **16.11.2018**
în circulația terenului de intervenție specializat nr.**38321**, pe raza de activitate a
Sucursalei Regionale de Căi Ferate Brașov,
între Halta de mișcare **Beia** și Halta de mișcare **Mureni**, firul I de circulație

*Raport de investigare final
4 noiembrie 2019*

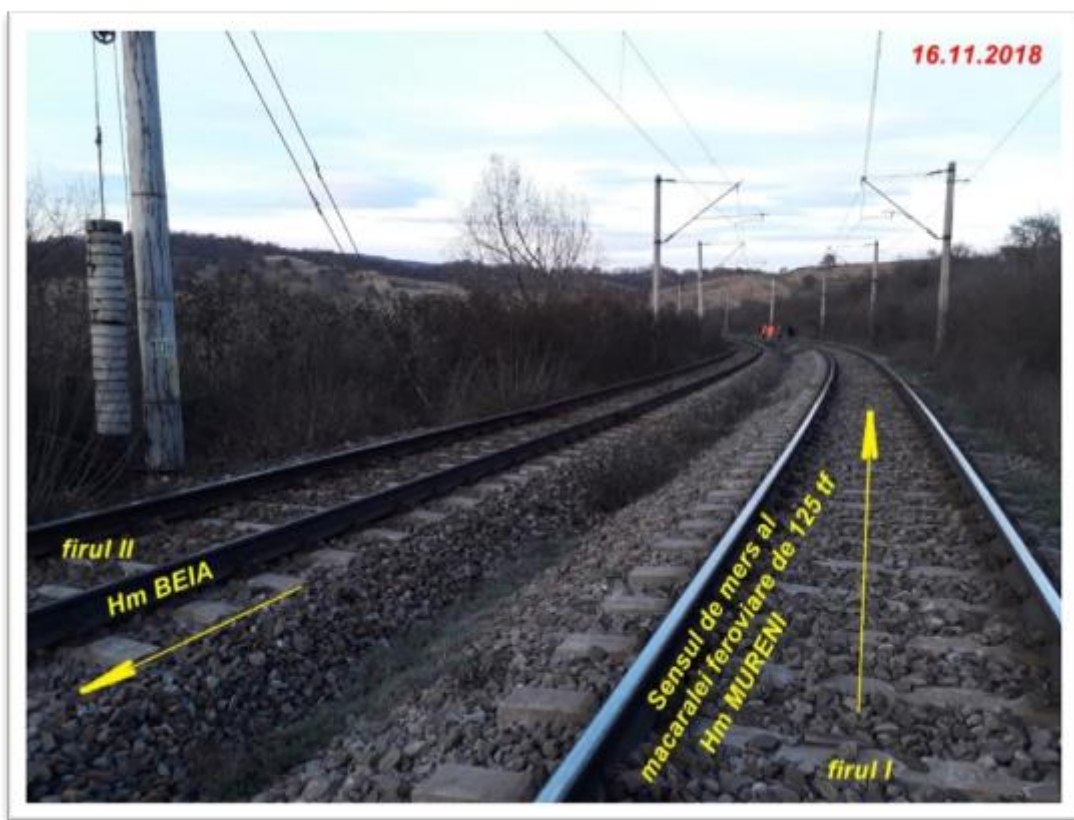
Foto nr.2 – Zona producerii accidentului

După primele verificări efectuate la fața locului de către comisia de investigare, s-a constatat o singură urmă de escaladare pe firul de șină din exteriorul curbei (dreapta) în sensul de mers al trenului, după joanta de la km 267+149 (J1), la aproximativ 4,95 mm de capătul șinei (dinspre rostul de dilatație), respectiv la km 267+154.

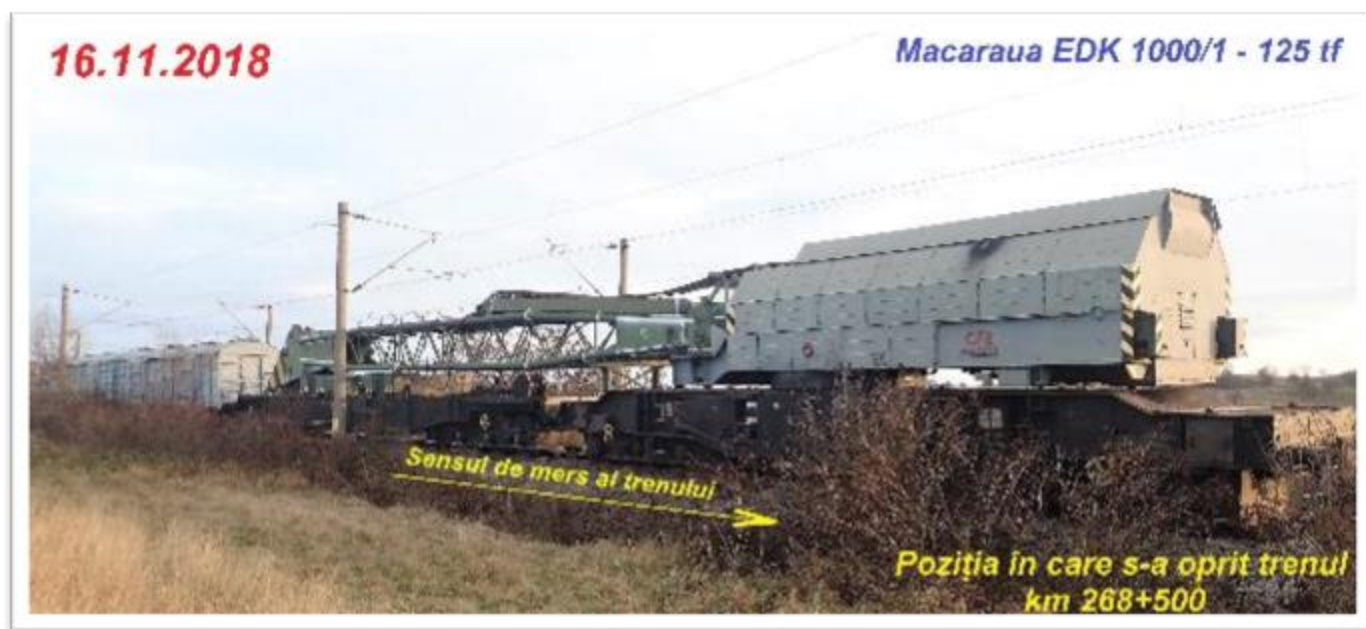
Trenul a circulat cu macaraua în stare deraiată de la km 267+154 până la km 268+500 (*Foto nr.3*), pe o distanță de aproximativ 1350 m. La oprirea trenului, distanța dintre roțile deraiate ale boghiului macaralei și șina din exteriorul căii era de aproximativ 10 cm la prima osie, respectiv 5 cm la cea de-a doua osie.

Foto nr.3 – Poziția în care s-a oprit trenul cu macaraua în stare deraiată, km 268+500

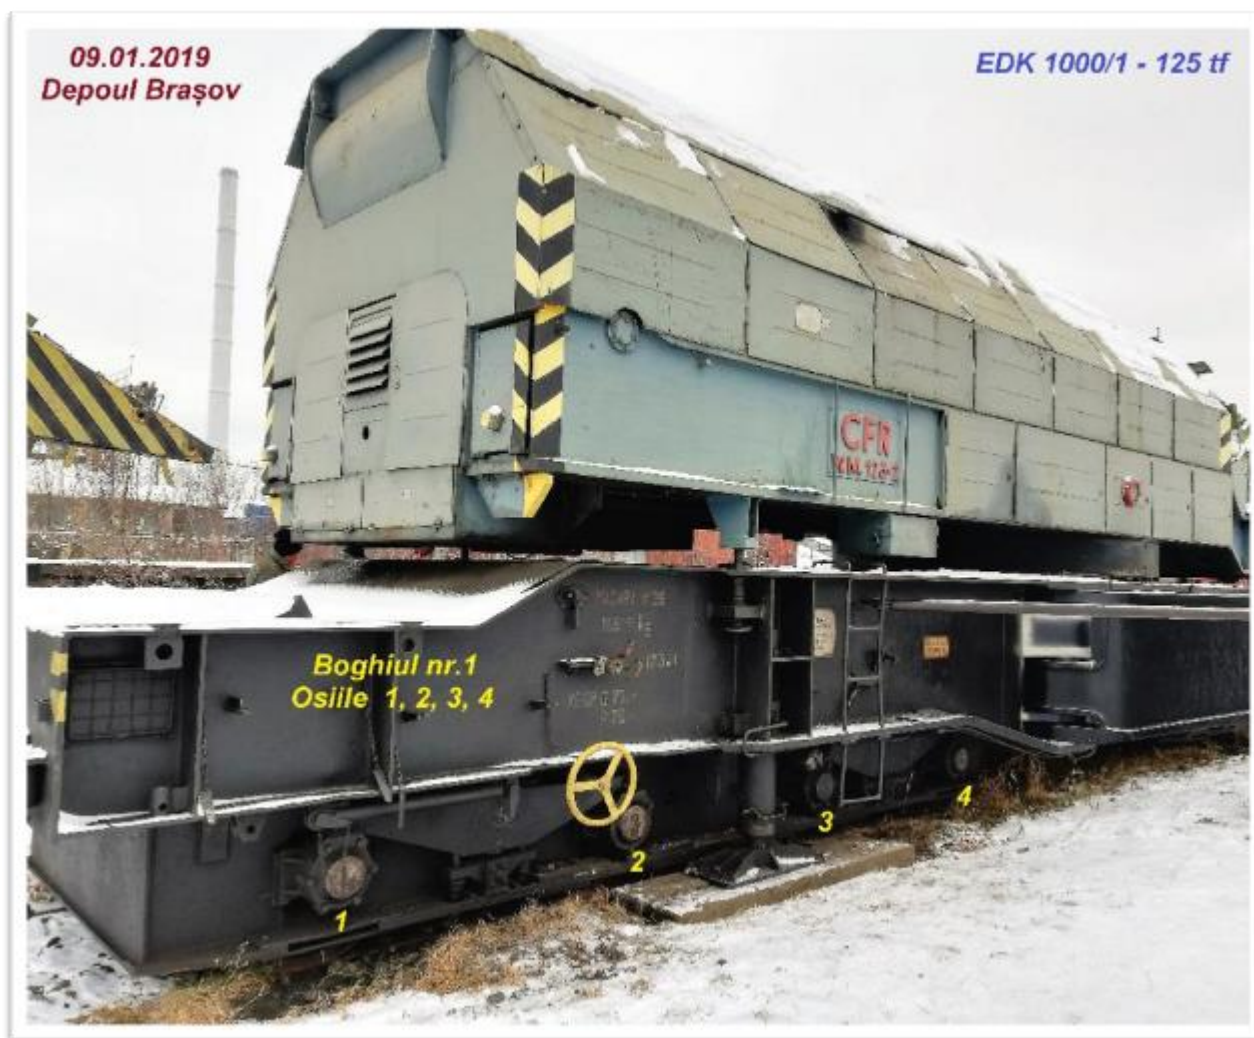
Deraierea s-a produs prin escaladarea firului de șină din exteriorul curbei circulare de către roțile din dreapta osiilor nr.1 și 2 ale boghiului macaralei în sensul de mers, la o distanță de 4,95 m după trecerea de joantă, apoi a circulat cu ambele roți pe suprafața de rulare a șinei pe o lungime de 4,11 m, după care au căzut în exteriorul căii. În aceeași secțiune roțile din stânga aferente osiilor 1 și 2 au căzut în interiorul căii. Osiile 3 și 4 ale boghiului au rămas pe suprafața de rulare a șinei.

Foto nr.4 - Boghiul nr.1 al macaralei. Osiile 1 și 2 implicate în deraiere

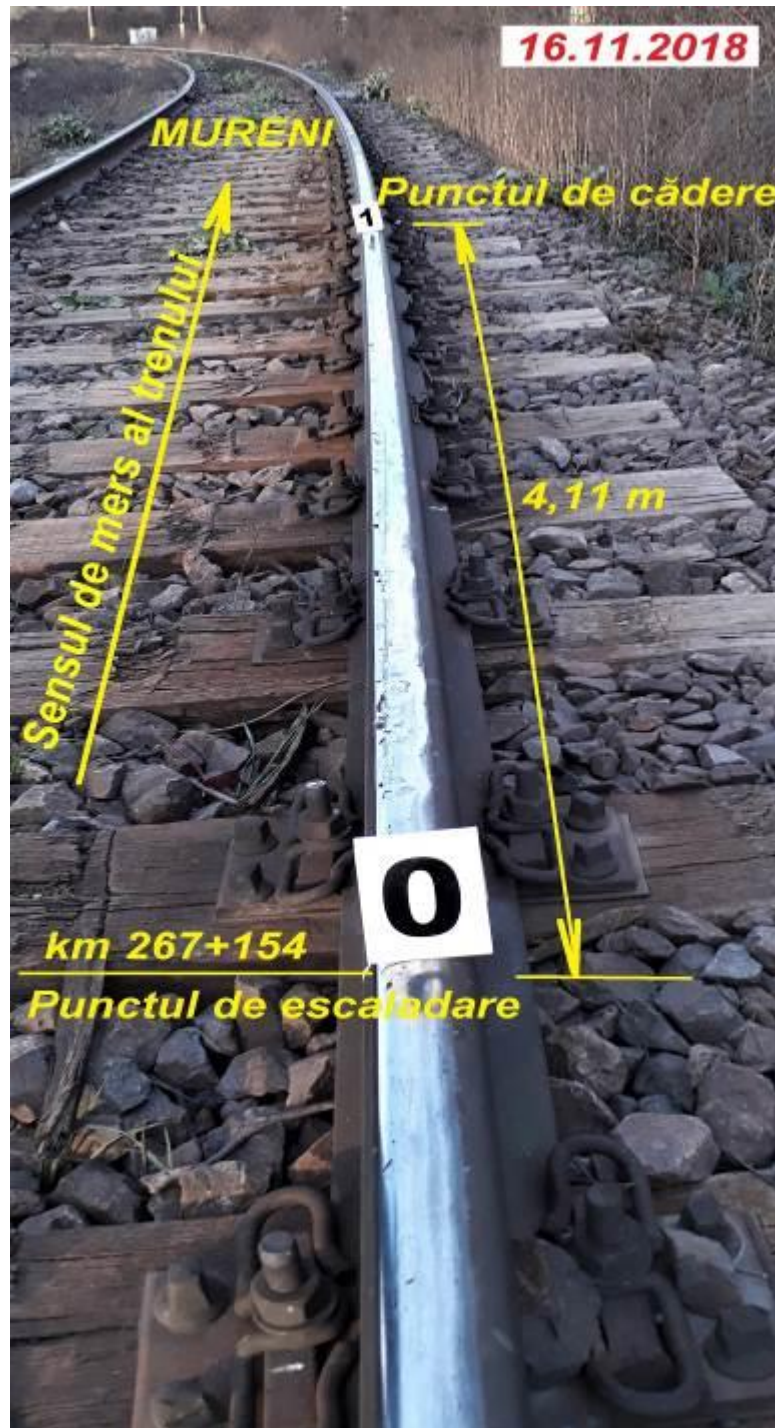
Comisia de investigare a constatat la fața locului o singură urmă de escaladare a feței active a ciupercii șinei, la km 267+154, pe firul de șină din exteriorul curbei (dreapta), în sensul de mers al trenului, după joanta (notată **J1**) de la km 267+149, la aproximativ 4,95 mm de capătul șinei (dinspre rostul de dilatație).

Punctul de escaladare a fost marcat pe teren cu „0” (Foto nr.5).

Foto nr.5 – Punctul de escaladare „0” și punctul de cădere „1” a roților din dreapta osiilor nr.1 și 2

Deraierea s-a produs prin escaladarea firului de șină din exteriorul curbei circulare de către roțile din dreapta osiilor nr.1 și 2 ale boghiului nr. 1 al macaralei, primul în sensul de mers, la o distanță de 4,95 m de joantă, apoi a circulat cu ambele roți pe suprafața de rulare a șinei pe aproximativ 4,11 m, după care roțile au căzut în exteriorul căii.

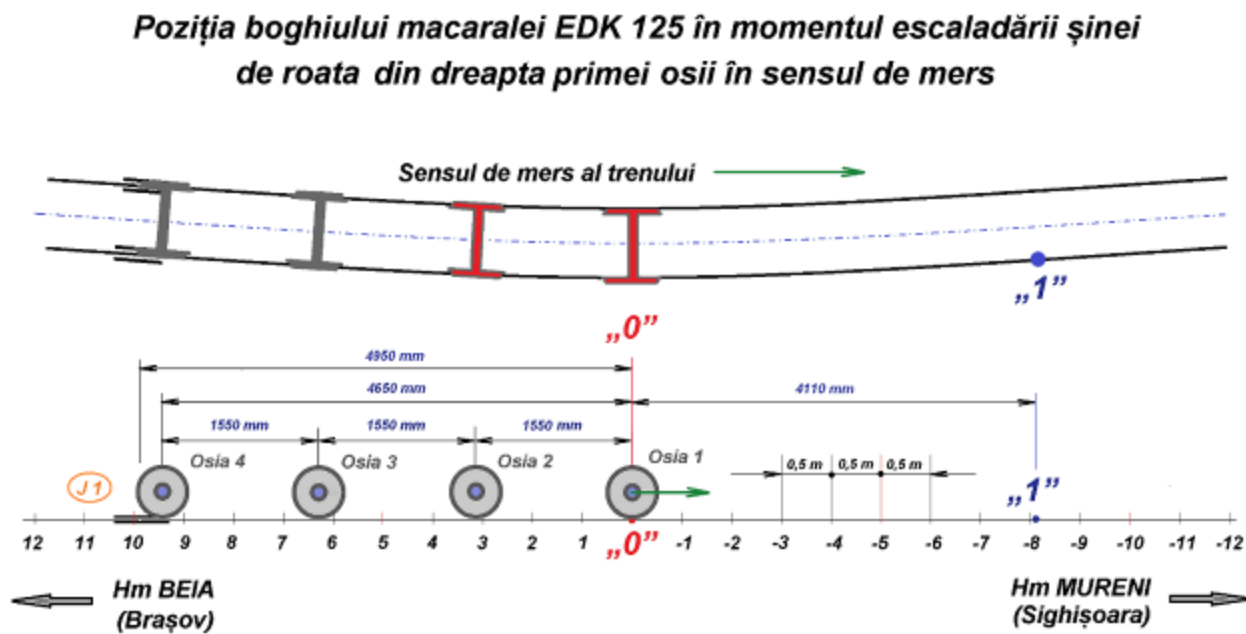
La momentul deraierii, osia nr.1 de la primul boghiu al macaralei, prima în sensul de mers, se afla în punctul „0” - *Figura nr. 4*.

Figura nr.4 – Poziția boghiului nr.1 al macaralei în momentul producerii deraierii, primul în sensul de mers al trenului

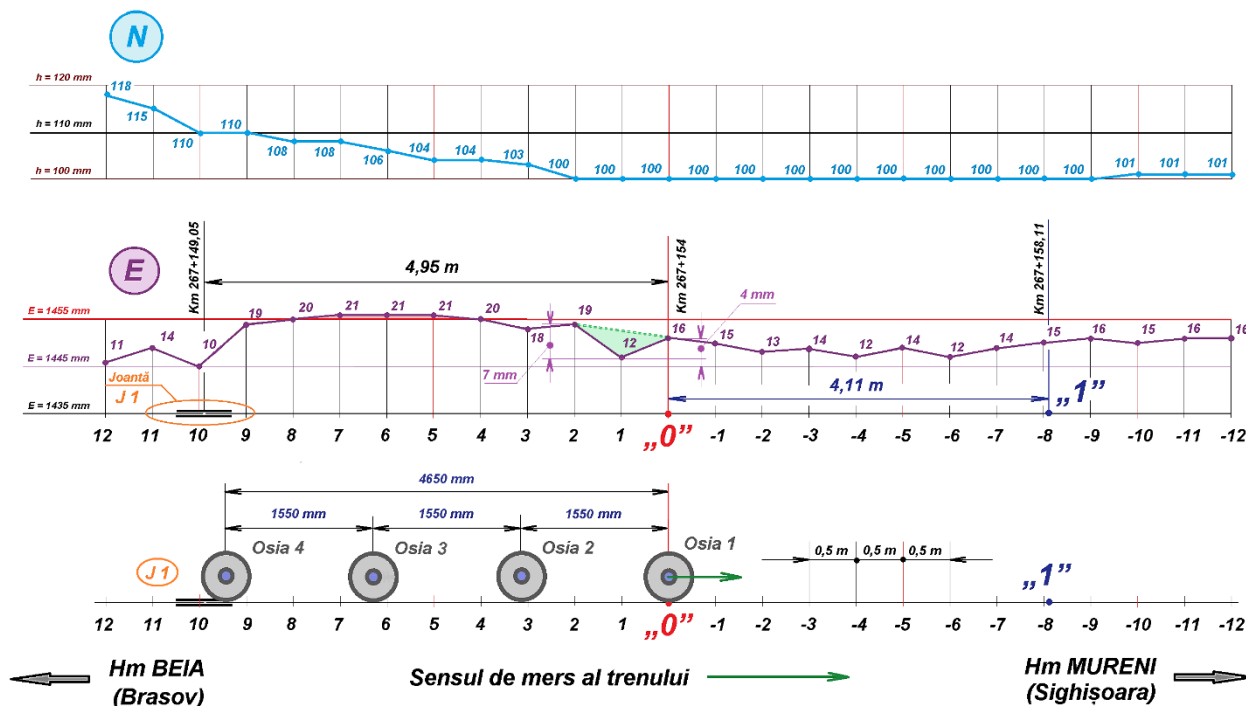
„0” - punctul de escaladare a şinei, km 267+154

„1” - punctul de cădere a roţii de pe şină în exteriorul căii, km 267+158,11

1. The improper variation of the gauge, over the tolerances accepted, in the area of the climbing point.
2. Improper maintenance of the crane, that led to the lack of greasing of the centre casting from the bogie no. 1 of the crane EDK 1000/1.

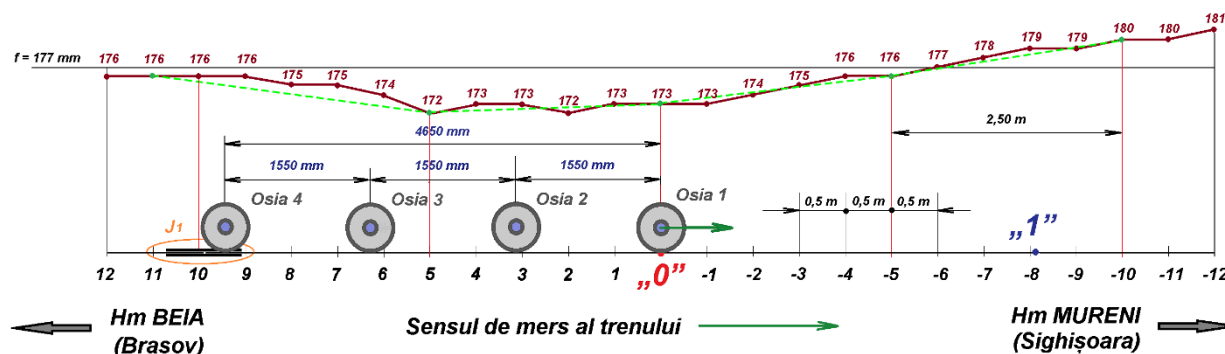
Fig. nr.6 – Diagrama săgeților curbei

Variația valorilor săgeților vecine măsurate pe teren, se încadrează în prevederile Art.7.B.1 din *Instrucția de norme și toleranțe pentru construcția și întreținerea căii - linii cu ecartament normal - nr.314/1989*, pentru viteza limitată la 50 km/h și pentru raza curbei de 283 m.

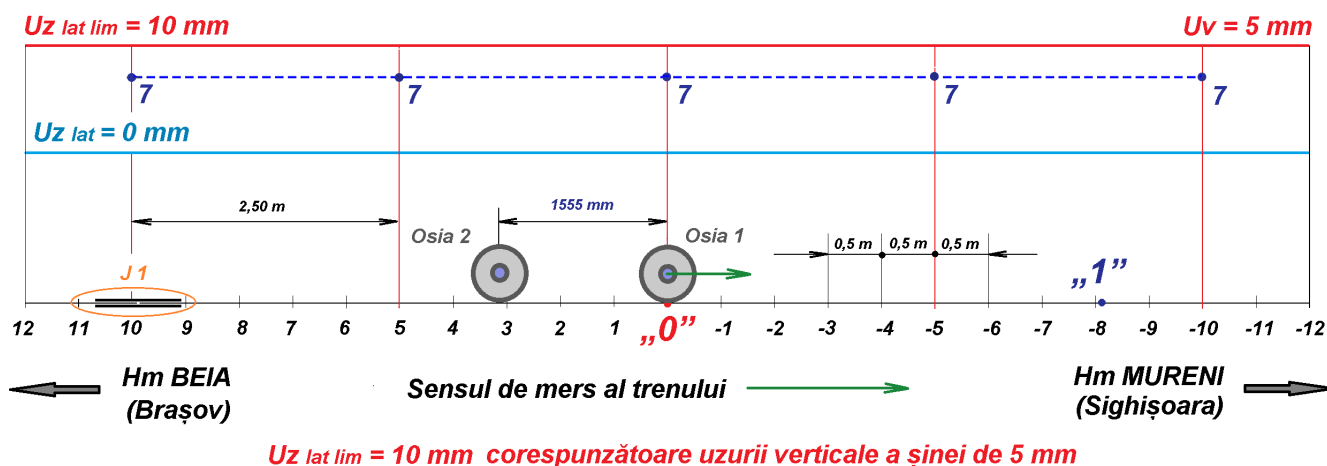
Fig. nr.7 – Diagrama uzurii laterale a ciupercii șinelor de pe exterior în curbă

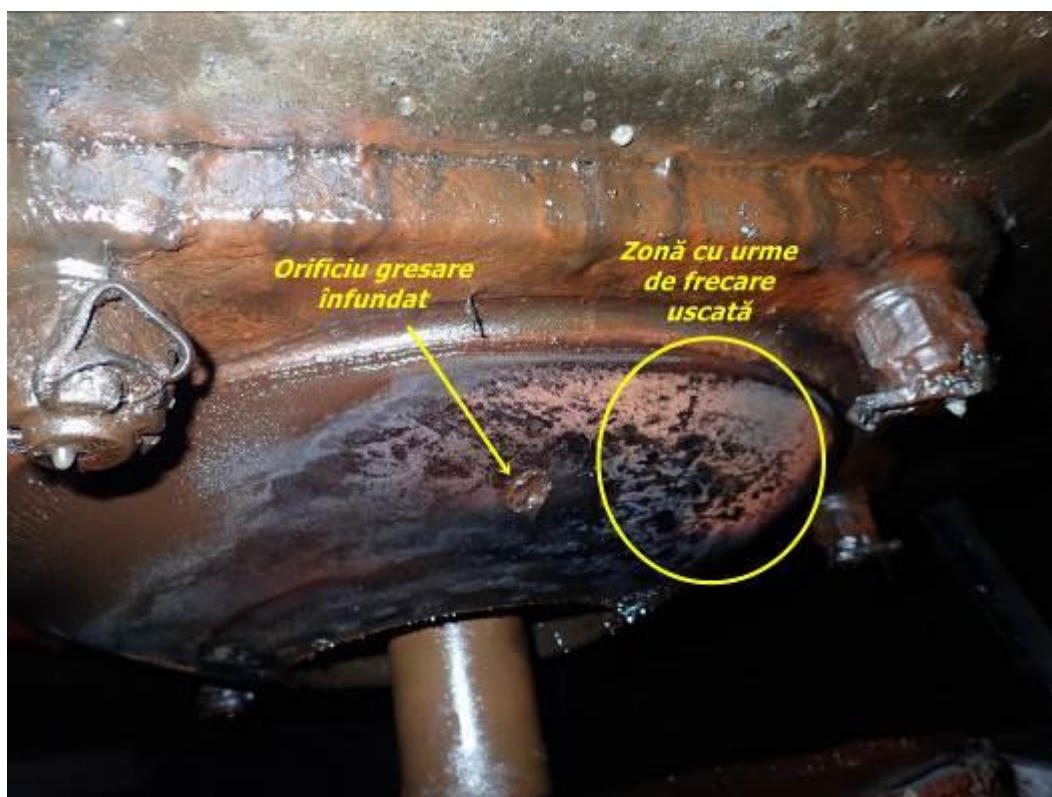
Foto nr.6 - Orificii pentru gresarea crapodinei înfundate, urme de frecare uscată și pete de rugină

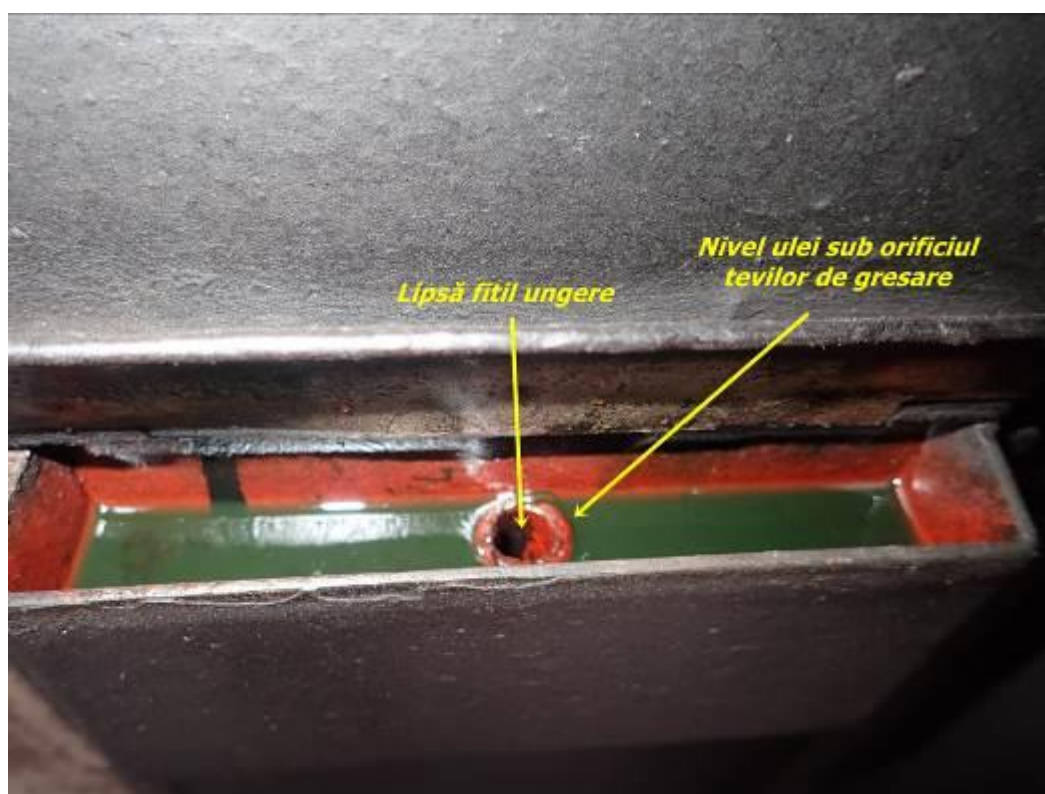
Foto nr.8

- cutiile cu capac, cu ulei necesar ungerii crapodinei superioare prezentau ulei nou, de culoare verzuie, sub nivelul orificiului țevelor de gresare, nefiind dotate cu fitilurile necesare care să asigure circulația uleiului spre crapodina superioară – (**Foto nr.8**);

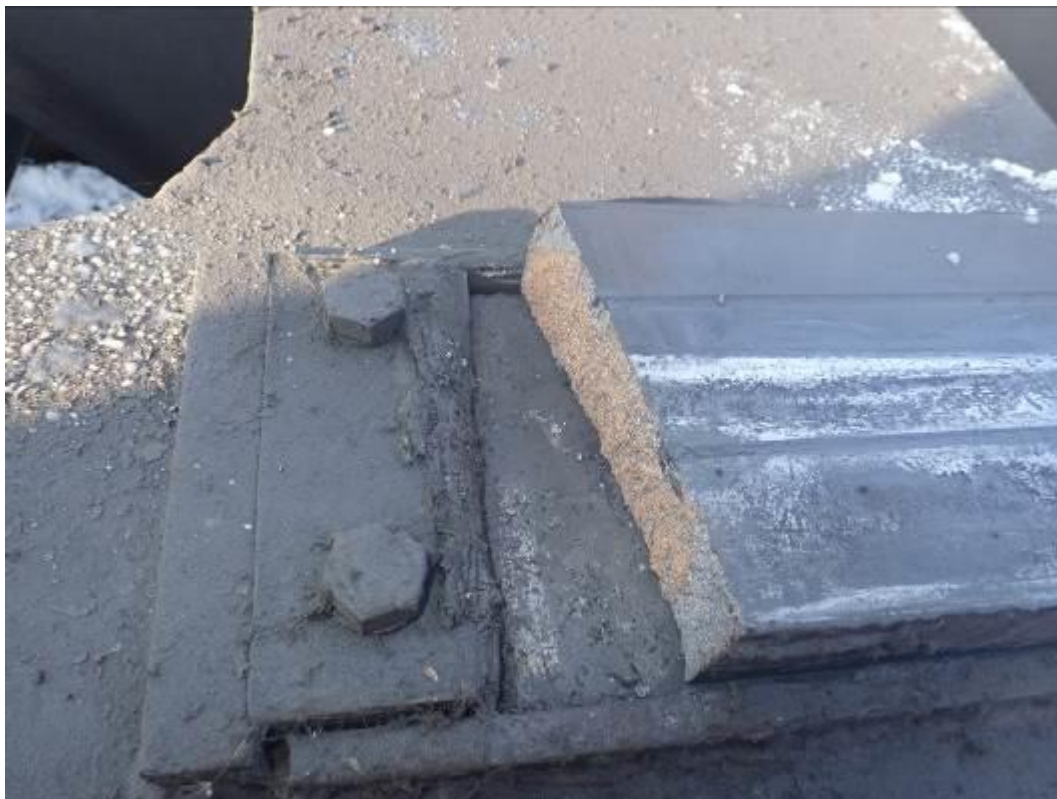
- din piatra de frecare de pe partea dreaptă sens de mers era spartă o bucată de cca 15 %, ca urmare a accidentului – (**Foto nr.9**).

Foto nr.9 - Piatra de frezare de pe partea dreaptă în sensul de mers
