RAPORT DE INVESTIGARE

privind incidentul produs la data de 17.02.2015
pe raza de activitate a Sucursalei Regionale de Căi Ferate Craiova,
în stația CFR Drăgășani, în circulația trenului de călători Regio nr.2455,
manifestat prin ruperea osiei motoare de la automotorul AM 917

Ediție Finală
23 noiembrie 2015

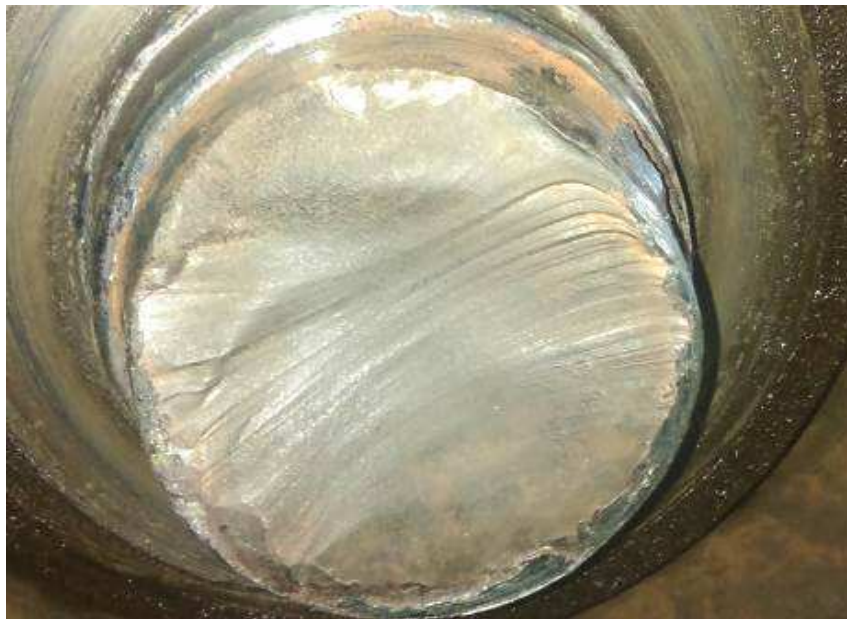
Foto nr.2 – secțiunea de rupere a fusului de osie

- uleiul de angrenaj din atacul de osie avea un aspect corespunzător, fără urme de apă sau pilitură;
- osia prezenta ruptură 100% nouă în zona fusului partea stângă a sensului de mers (foto nr.2);

- secțiunea de rupere este ușor înclinată și are următoarele cote spațiale:
 - distanța maximă față de obada roții 70 mm;
 - distanța minimă față de obada roții 50 mm;
 - distanța maximă dintre zona de rupere și zona de racordare dintre fusul de osie și zona inelului de etanșare 40 mm;
 - distanța minimă dintre zona de rupere și zona de racordare dintre fusul de osie și zona inelului de etanșare 20 mm.

The direct cause of the incident was the exceeding of the fatigue limit of the material from which the driving axle no.25083 was made of, in conditions of overstress under the efforts consisting in tractive-compression and rotative bending.

- appearance of stress concentrators as holes and micro-cracks that, during the time led to the appearance of cross fatigue cracks on the surface of the axle journal to the connection with the section of 133 mm diameter;
- performance of ultrasonic inspection at the driving axle no.25083 without the inspection of the axle journal areas.

1. The supplier of the railway critical services SC „CFR-SCRL Brașov” SA shall revise the reference document used for the planned inspections made at the diesel multiple units series 700-900-1000, so it be put in line with the provisions and regulations existing for the ultrasonic inspection of the axles of the diesel multiple units. In this respect, the reference document shall contain clear provisions on the periodicity and place where the ultrasonic inspection of these axles is made.
2. The regulation framework applicable to the activities of inspection/repair at the diesel multiple units has enough provisions in order to guarantee that:
 - Economic operators that supply this type of services use the technical equipment necessary to perform all the activities stipulated in the applicable reference documents;
 - Monitoring of these economic operators is an efficient one.

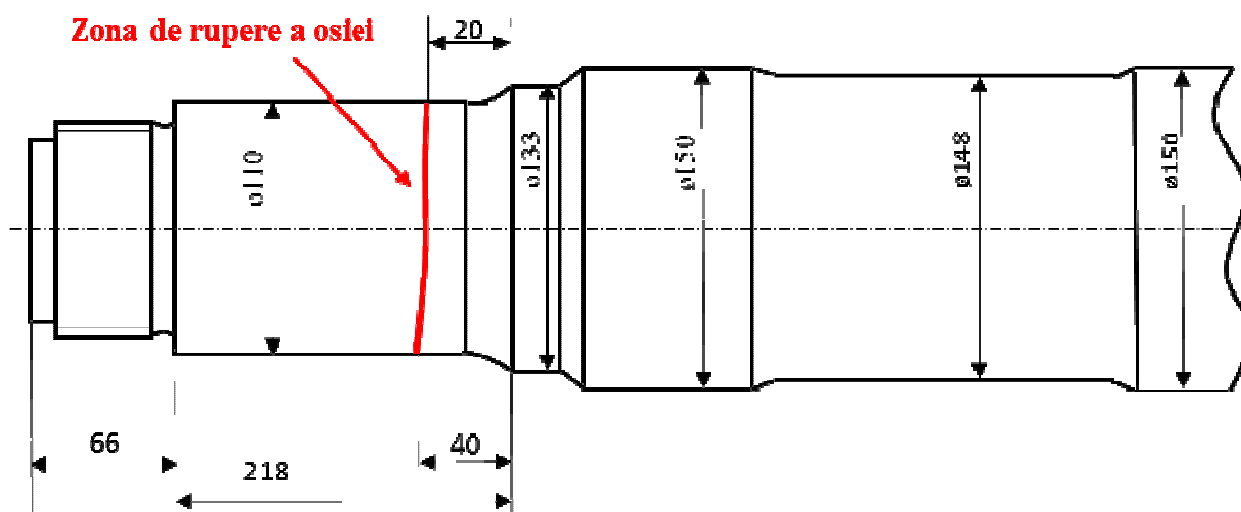
Fig.3 Zona în care s-a produs ruperea

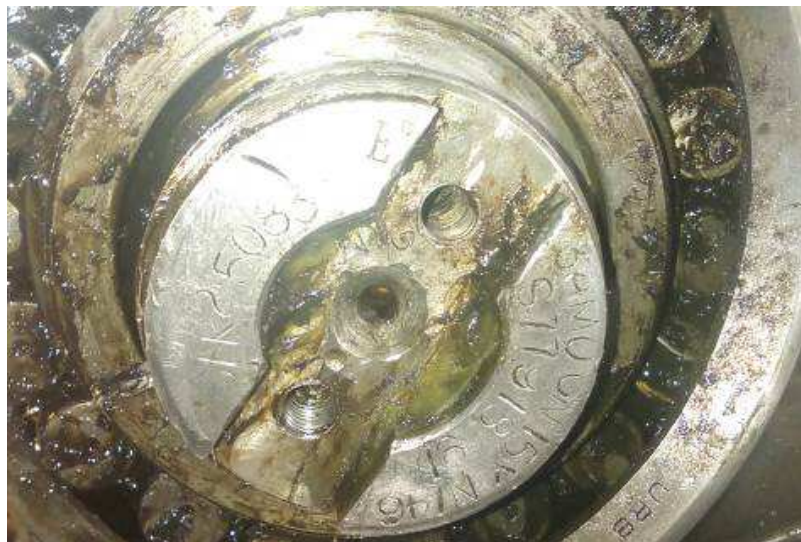
- axa osiei motoare are numărul de parc CFR 25083, provine din șarja S 77918/91 seria 46 și este fabricată din material 34 MOCrNi 15X în anul 1991 (foto nr.3).

Foto nr.3 – capătul osiei motoare
