**MINISTERUL TRANSPORTURILOR  
AUTORITATEA FERROVIARA ROMANA**

**ORGANISMUL DE INVESTIGARE FERROVIAR ROMAN**

## **RAPORT DE INVESTIGARE**

**al accidentului feroviar produs la data de 18.12.2014, în stația Dej Triaj, grupa A,  
în circulația trenului de marfă nr.50448, prin deraierea primului boghiu în sensul de mers de  
la locomotiva EA 386 aparținând SC UNICOM TRANZIT SA**

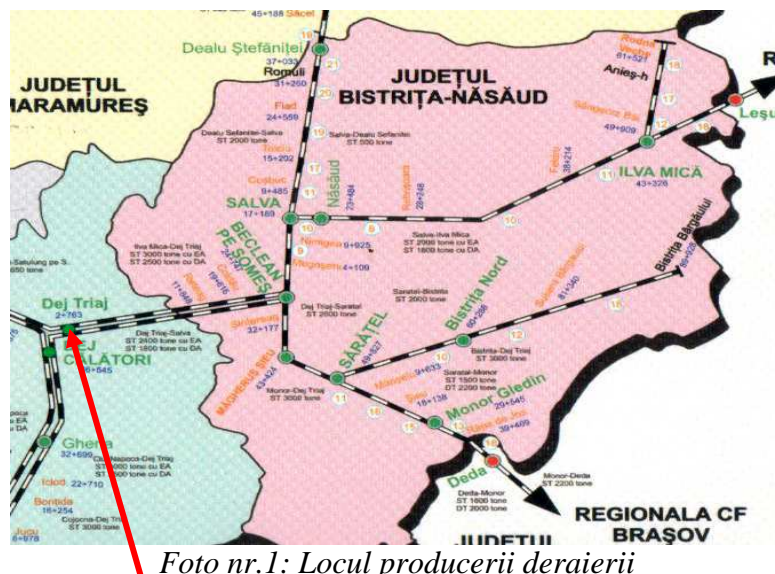
La ora 22.00, după ce trenul a depășit semnalul de intrare al stației Dej Triaj, s-a produs deraierea primului boghiu, în sensul de mers, de la locomotiva EA 386 din capul trenului peste macazul nr.15A.

Foto nr.1: Locul producerii deraierii

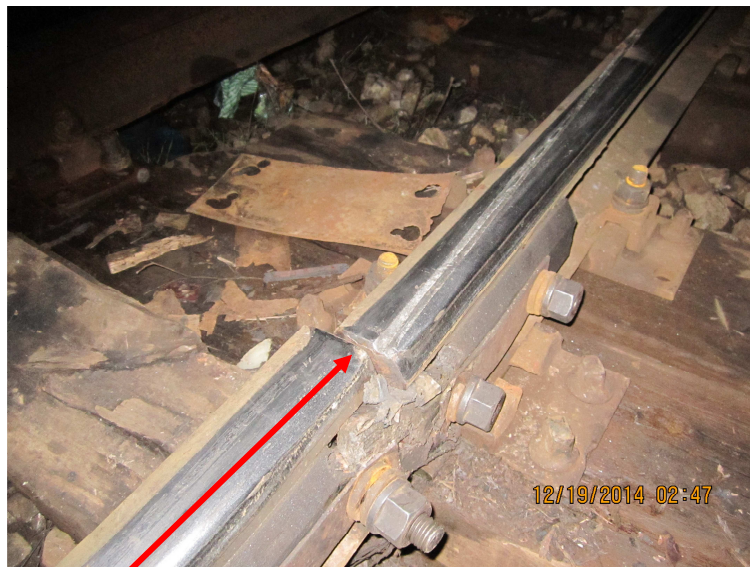
**Cauza directă** a accidentului o constituie pragul lateral format în dreptul rostului de la joanta izolantă cu eclise de lignofoliu, care a condus la escaladarea șinei de legătură din partea stângă de pe direcția „abatere”, de către buza bandajului roții din partea stângă a osiei conducătoare de la primul boghiu în sensul de mers a locomotivei de remorcare EA 386 a trenului de marfă nr.50448, la circulația acestuia peste schimbătorul de cale nr.15A din stația CFR Dej Triaj.

- pragul lateral de la joanta izolantă din partea stângă (față de sensul de mers al trenului), care s-a format datorită ruperii ecliselor de lignofoliu, a avut o valoare de 30 mm, contrar prevederilor art.21, pct.7 din Instrucția de norme și toleranțe pentru construcții și întreținerea căii - linii cu ecartament normal nr.314/1989 în care se menționează că nu se admite prag lateral la joantă pe suprafața activă a șinei.

Locomotiva a circulat deraiată pe o distanță de 6,5 metri.

*Foto nr.2: Pragul lateral și urma de deraiere*

Pentru a elimina riscurile apariției de accidente cu cauze similare, a fost introdusă în cale joantă izolantă lipită (JIL).

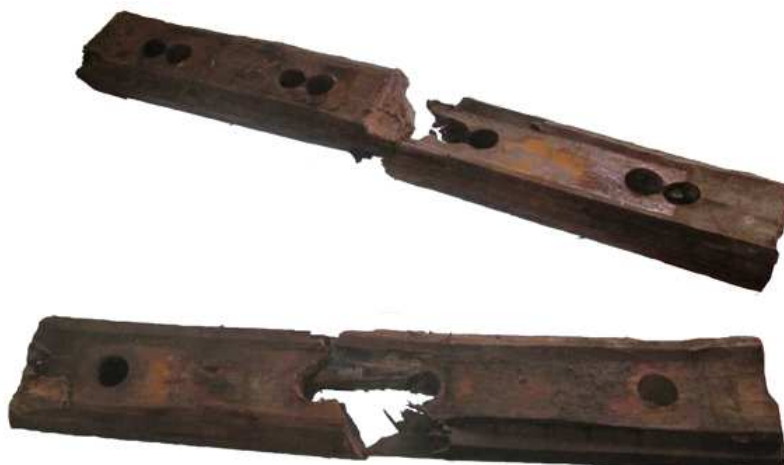
Ruperea ecliselor de lignofoliu de la joanta izolantă din partea stângă de pe direcția „abatere” care a favorizat formarea unui prag lateral între capetele șinelor în dreptul rostului joantei izolante.

- fixarea capetelor celor două șine de la această joantă de plăcile metalice nu era realizată instrucțional.
- la una din eclisele de lignofoliu ale joantei izolante din partea stângă (a sensului de mers al trenului) lângă fiecare din cele 4 găuri pentru introducerea șuruburilor orizontale necesare fixării ecliselor de corpul șinei, mai era dată de câte o gaură foarte aproape de acestea. una din eclisele de lignofoliu ale joantei izolante din partea stângă (a sensului de mers al trenului) avea 8 găuri, în loc de 4 cât era necesar pentru introducerea șuruburilor orizontale prin care se fixează eclisele de inima șinei. Dintre acestea 3 perechi de găuri erau date tangențial, iar 2 găuri aveau o secțiune comună.

*Foto nr.3: Eclisele de lignofoliu rupte*

- ruperea ecliselor de lignofoliu și formarea pragului lateral la joanta izolantă din partea stângă a sensului de mers al trenului a fost cauzată de:
  - colmatarea stratului de piatră spartă;
  - numărul neinstrucțional al găurilor în care se introduc șuruburile orizontale și distanțele dintre acestea;
  - slăbirea în timp a strângerii piulițelor șuruburilor orizontale de la joantă.
- în aceste condiții buza bandajului roții nr.1 de la osia atacantă a lovit capătul șinei, urcându-se pe ciuperca acesteia;
- după escaladarea șinei exterioare de către roata nr.1 de la osia atacantă, aceasta a rulat o distanță mică pe ciuperca șinei exterioare și apoi a părăsit suprafața de rulare a ciupercii, căzând în exteriorul căii;
