AGENȚIA DE INVESTIGARE FERROVIARĂ ROMÂNĂ - AGIFER

RAPORT DE INVESTIGARE

a accidentului feroviar produs la data de 18.02.2016, în Hm Șintereag,
în circulația trenului de călători nr.4206-1, prin deraierea de prima osie
a locomotivei EA 670

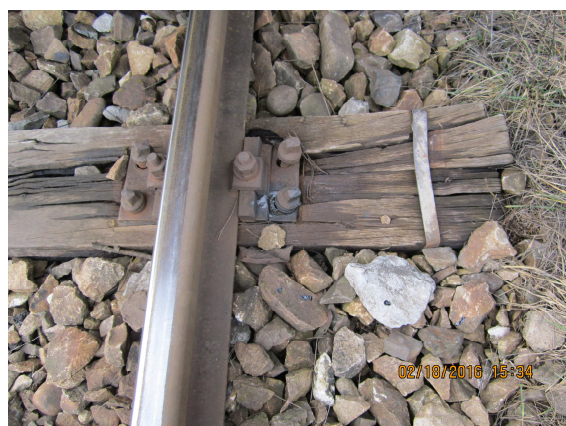
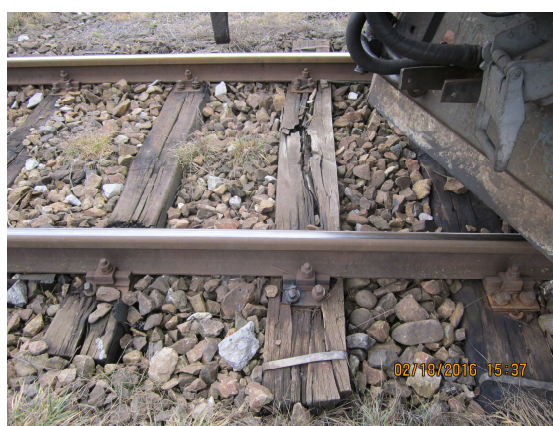
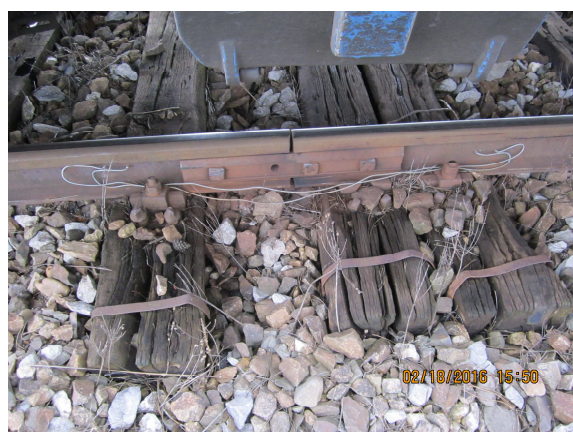
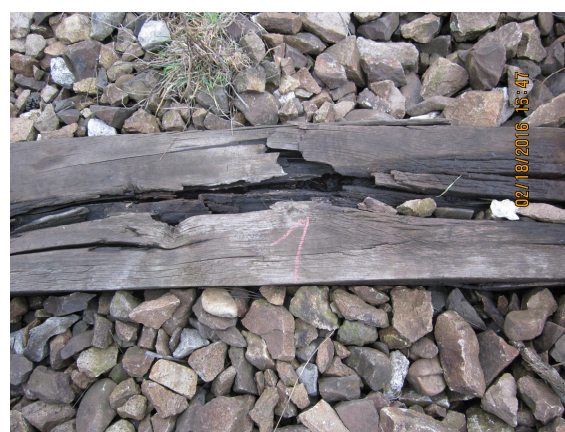
Recensământul traverselor din Hm Șintereag a fost efectuat în luna octombrie 2015, ocazie cu care au fost constatate un număr de 550 traverse necorespunzătoare la linia 1- (foto nr.2).

foto nr.2: Traverse necorespunzătoare de pe zona deraiată

Defectele pe care le aveau aceste traverse se încadrau în tipurile de defecte care, în conformitate cu prevederile art.25, alin.(2) și alin.(4) din *Instrucția de norme și toleranțe pentru construcția și întreținerea căii - linii cu ecartament normal* - nr.314/1989, impuneau înlocuirea acestora.

During the investigation, in order to prevent some similar accidents, the Railway County Cluj of CNCF „CFR” SA took the measure to close the railway traffic on the line no.1 from the railway station Șintereag and performed consolidation of this line through the replacement of the unsuitable sleepers.

In these conditions, the line no.1 of the railway station Șintereag was closed between the 18th of February and the 31st of March 2016, during this period of time 250 unsuitable wooden sleepers being replaced.

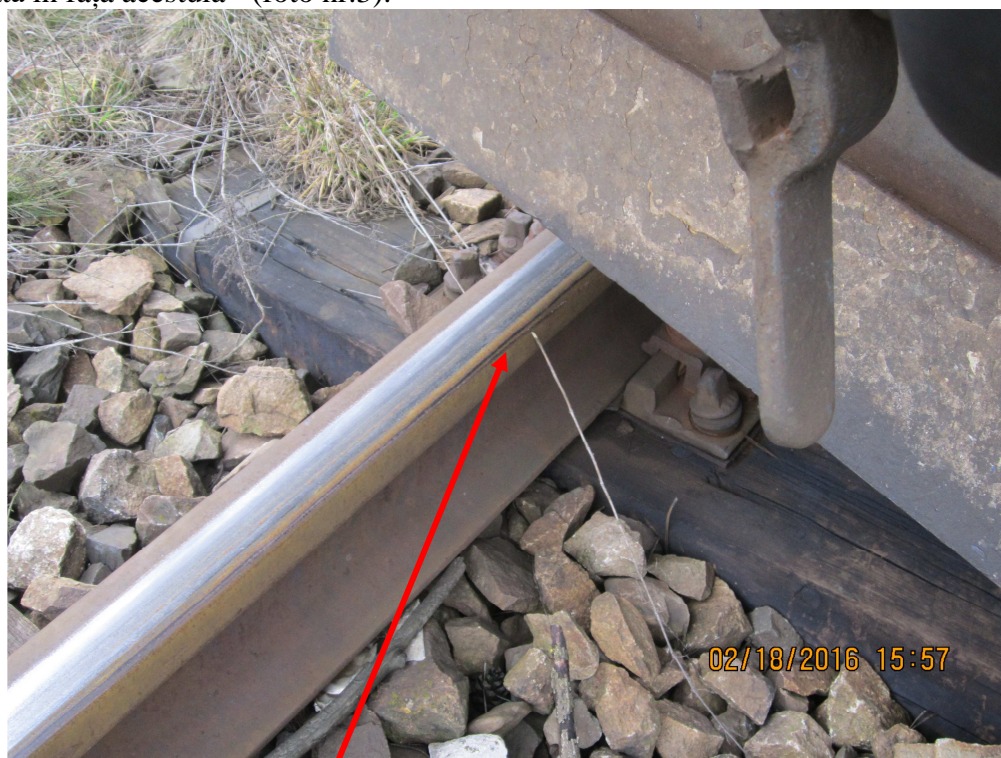
Prima urmă de deraiere, corespunzătoare punctului "0" se află la km 31+815, pe suprafața laterală interioară a șinei din partea stângă a sensului de mers a trenului, la o distanță de 3,2 m de joanta aflată în fața acestuia - (foto nr.3).

foto nr.3: Prima urmă de deraiere

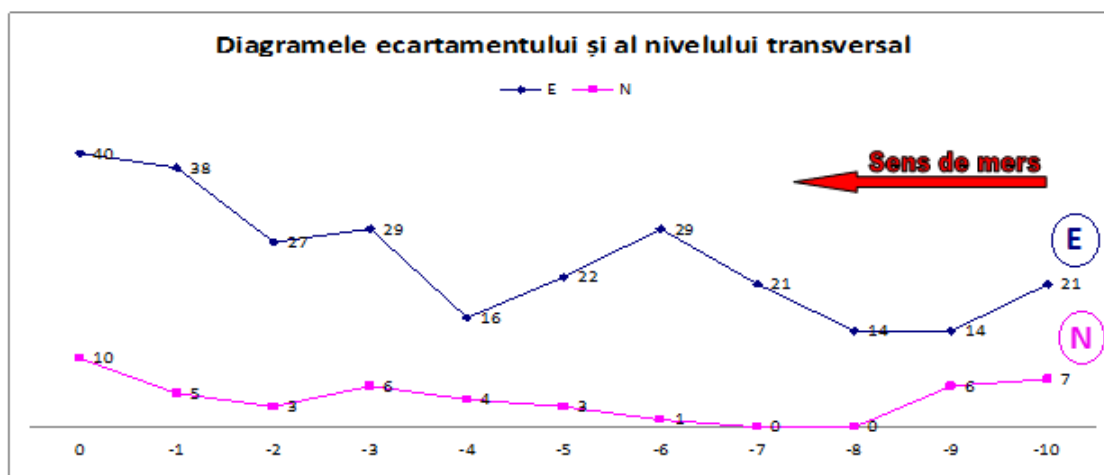
După deraiere s-au măsurat ecartamentul liniei (E) și nivelul transversal (N) al căii cu tiparul de măsurat calea, din 2,5 m în 2,5 m, valorile înregistrate fiind reprezentate în diagrama de mai jos:

În zona premergătoare punctului „0” (între punctele 0 ÷ -10) a fost analizată starea a 38 de traverse consecutive, constatându-se 13 traverse necorespunzătoare din care, 2 consecutive (traversa nr.1 și traversa nr.2) aflate înaintea punctului 0.

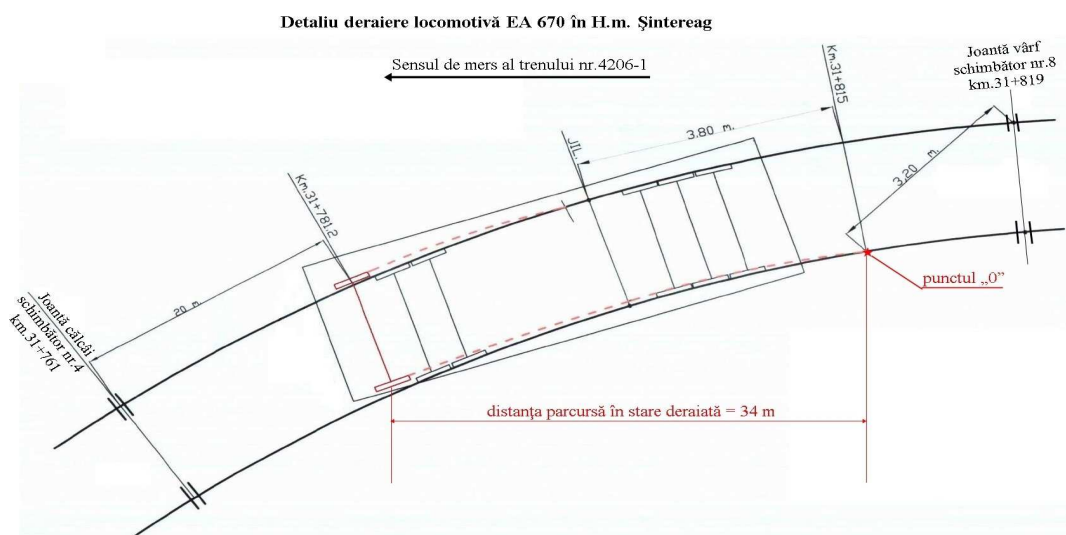
- Locomotiva a circulat o distanță de 3,8 m cu roata din partea stângă a primei osii deraiată, după care buza bandajului roții din partea dreaptă a aceleiași osii a escaladat umărul activ al ciupercii șinei, a rulat pe fața superioară a ciupercii șinei o distanță de aproximativ 1 m, după care a căzut în exteriorul căii.

- Locomotiva s-a oprit la km 31+781, parcurgând cu prima osie în stare deraiată o distanță de 34 metri.
