RAPORT DE INVESTIGARE

al accidentului feroviar produs la data de 18.12.2018, ora 19:10, pe raza de activitate a Sucursalei Regionale CF Timișoara, în circulația trenului de marfă nr. L79706 (aparținând operatorului de transport feroviar Grup Feroviar Român SA), între stațiile CFR Utvinișu Nou și Sântana, la trecerea de nivel cu calea ferată prevăzută cu bariera mecanică, de la km.12+547, prin surprinderea și avarierea unui microbuz și rănirea ușoară a conducătorului autovehiculului.

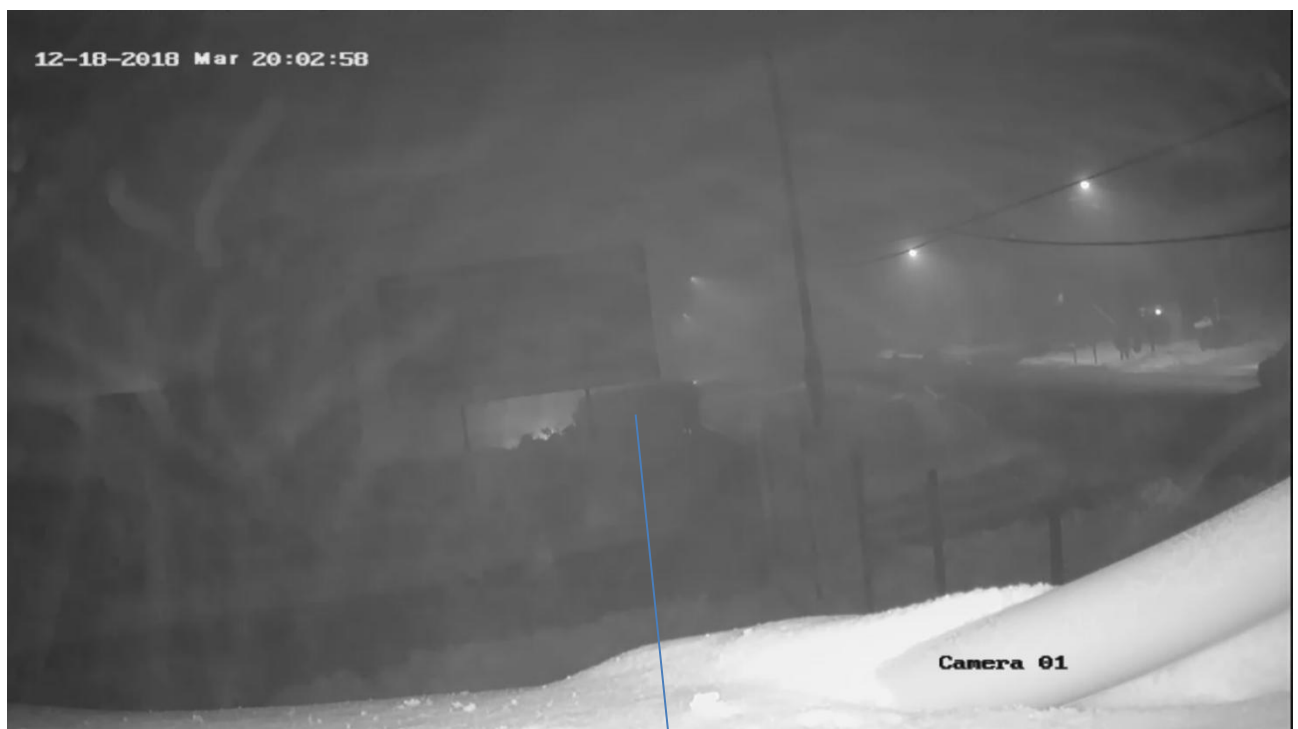
Position of the minibus after the collision

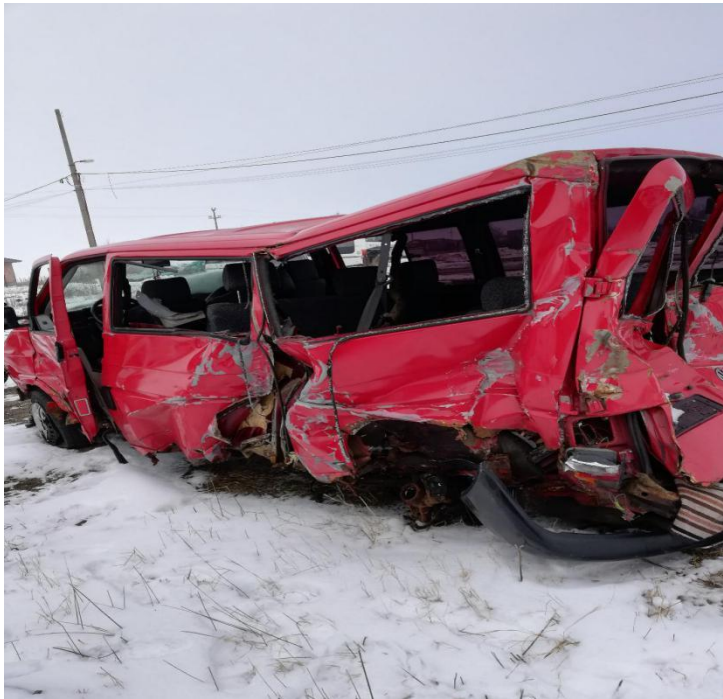
Damages for the minibus

The minibus was completely damaged.
