RAPORT DE INVESTIGARE

al accidentului feroviar produs la data de 19.09.2014, ora 15:45, pe raza de activitate a Sucursalei Regionale de Căi Ferate Iași, secția de circulație Adjud – Bacău, pe linie dubla electrificată, firul I de circulație în capătul Y al stației CFR Valea Seacă, prin lovirea unui vehicul rutier de către trenul de călători IR nr.1753, la trecerea de nivel cu calea ferată de la km 292+070.

*Raport final
24 august 2015*

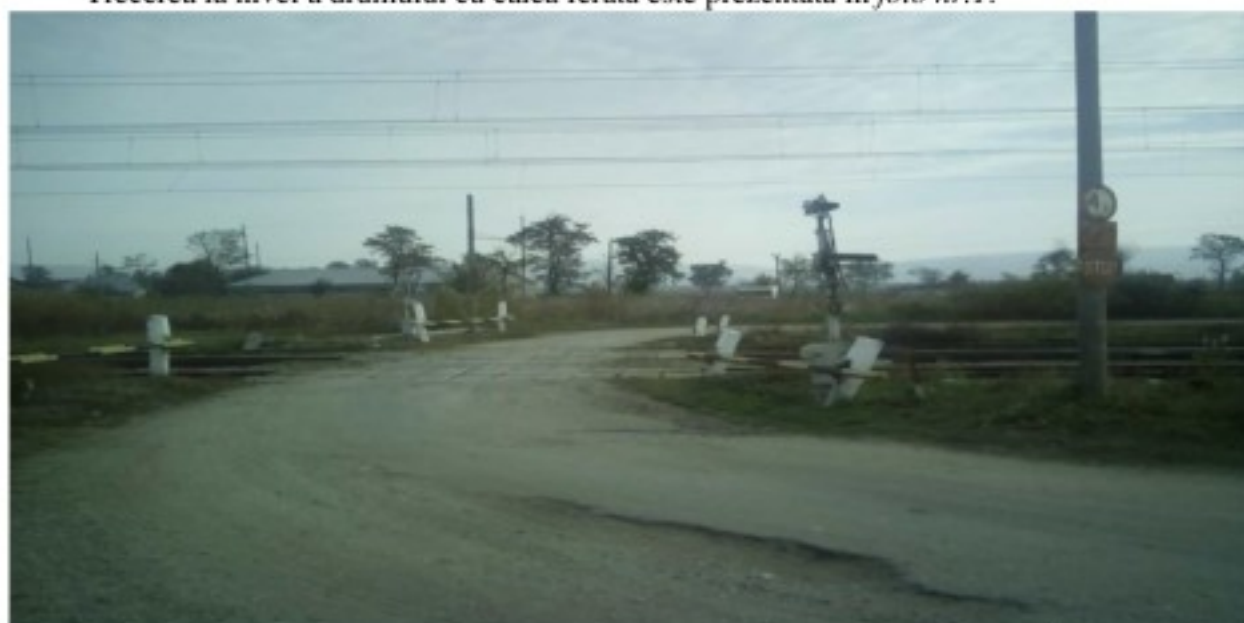
Foto nr.1.

Trecerea la nivel a drumului cu calea ferată este prezentată în *foto nr.1*.

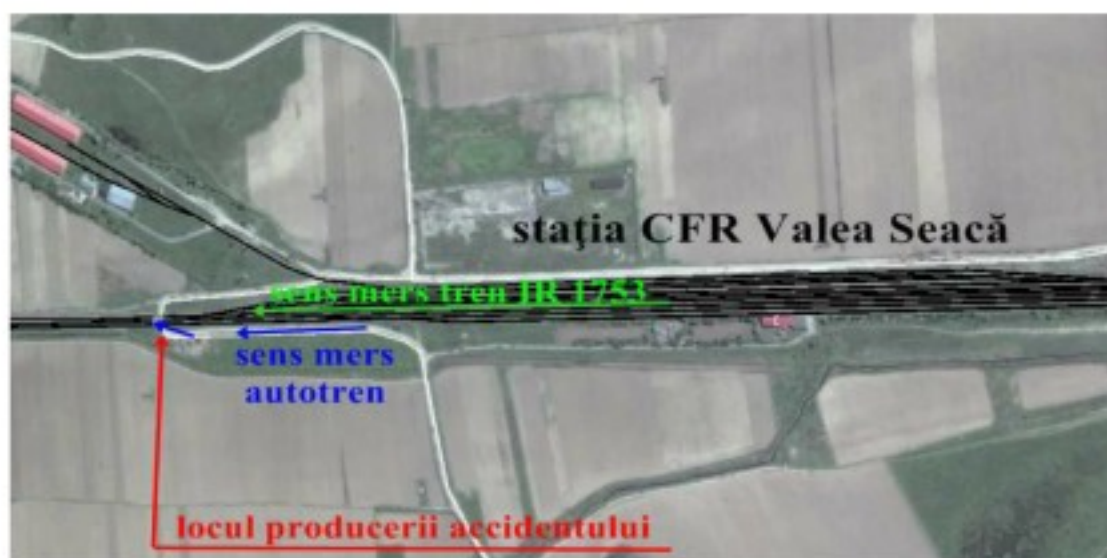
Foto nr. 2

Configurația porțiunii din drumul comunal DC89 în zona caii ferate incluzând trecerea la nivel cu calea ferată, are traseul (profilul în plan orizontal) prezentat în *foto nr.2*.

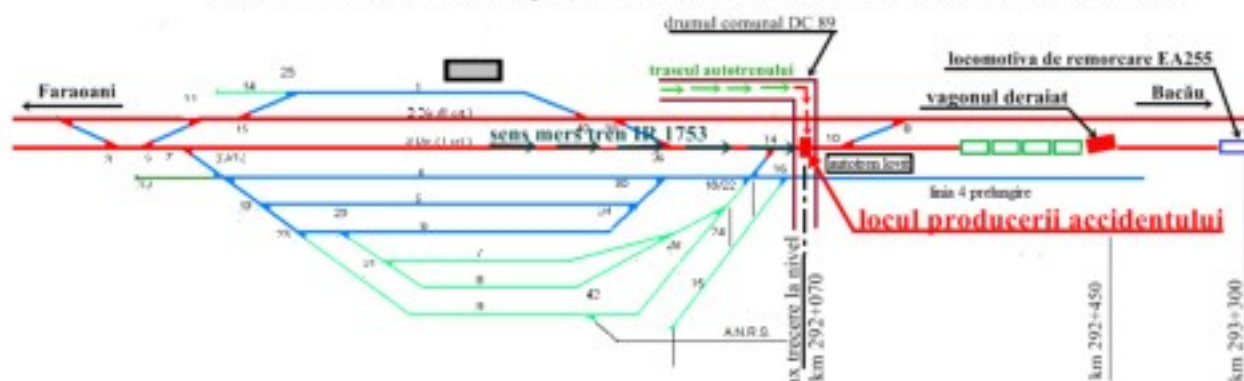
Schița accidentului feroviar produs în stația CFR Valea Seacă de la data de 19.09.2014

Prin surprinderea și lovirea autotrenului în pasaj, atât remorca cât și capul tractor au antrenat în impact doi stâlpi de susținere a liniei de contact, unul dintre aceștia fiind culcat la nivelul solului. Cele două componente ale autotrenului au fost aruncate în lungul liniei nr.2 directe din stație, pe care circula trenul, în partea dreaptă (în sensul de mers al trenului), între aceasta și linia 4 prelungire a stației CFR Valea Seacă.

Datorită impactului, remorca autotrenului a culsat în lungul locomotivei pe partea dreapta, lovind puternic primul vagon, determinând astfel deraierea acestuia. Trenul a circulat cu primul vagon deraiat de primul boghiu în sensul de mers, ulterior și de al doilea boghiu, aproximativ 380 de metri (km.292+460), moment în care, urmare forțelor de rezistență la înaintare cauzate de lovirea traverselor cu roțile vagonului deraiat, aparatul de legare dintre locomotivă și primul vagon a cedat.

Astfel locomotiva, după impact, până la epuizarea aerului din conductă generală, s-a deplasat încă 840 de metri (km.293+300), cel mai probabil fără nici o acțiune din partea mecanicului grav accidentat, acesta fiind prins cu mijlocul corpului între bordul deformat, spătarul scaunului și peretele frontal al interiorului cabinei de conducere, spre sala mașinilor.

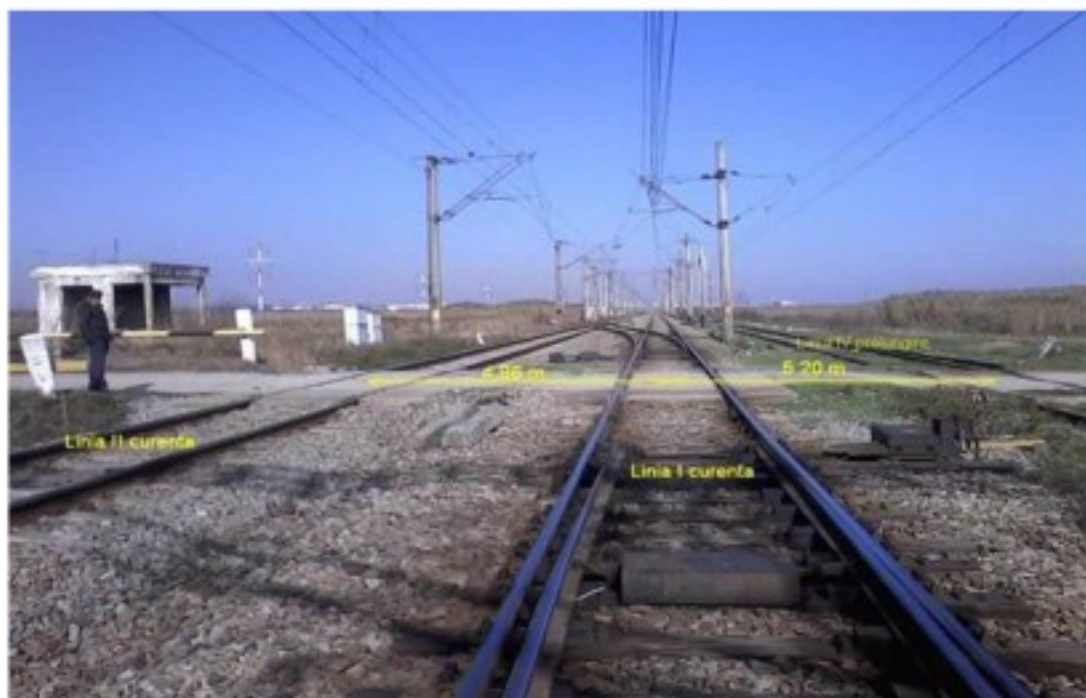
Foto nr.3

În fotografia este prezentată trecerea la nivel de la km 292+070, pe direcția căii ferate (foto nr.3) și pe direcția rutieră a drumului DC89 (foto nr.4).

Trecerea la nivel se află în capătul Y al stației CFR Valea Seacă, fiind amenajată peste trei linii (foto nr.3 și 5), respectiv liniile II și III directe ($V_{max} = 120$ km/h) precum și linia 4 prelungire (acces racord linie ferată industrială).

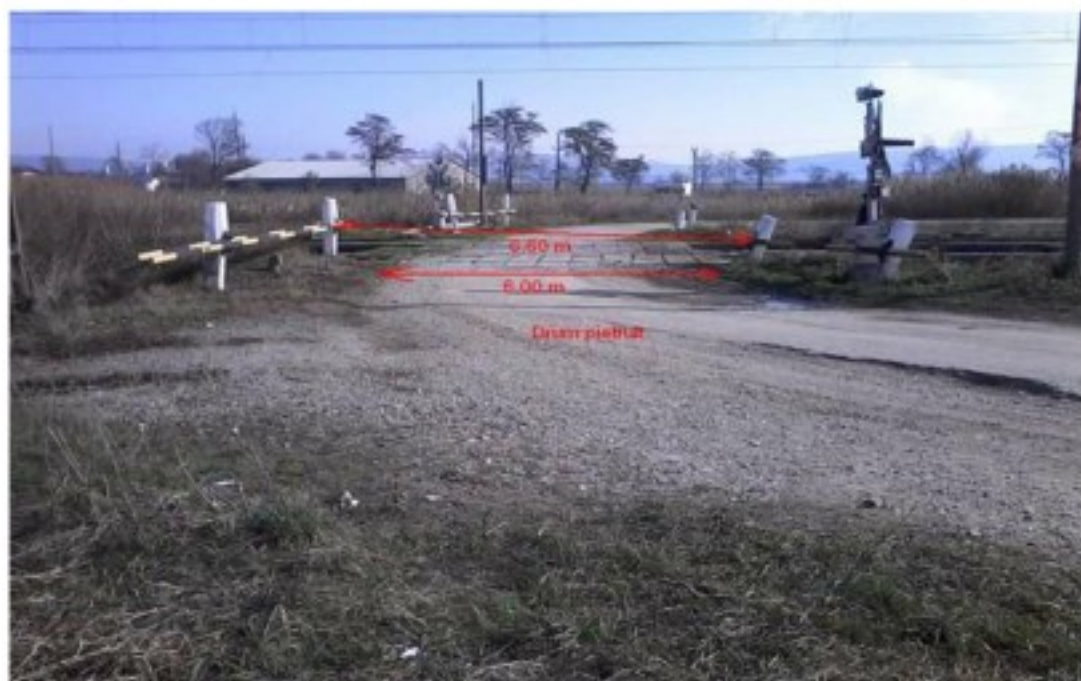
Foto nr.4

Pasajul TN este pe o lungime de aproximativ 13 m și este alcătuit din dale de capăt, dale mijloc (cu rosturi între ele de 3-5 cm), balast și piatra spartă compactată între liniile II și III și respectiv III și 4 prelungire racord (foto nr.4, 5 și 6).

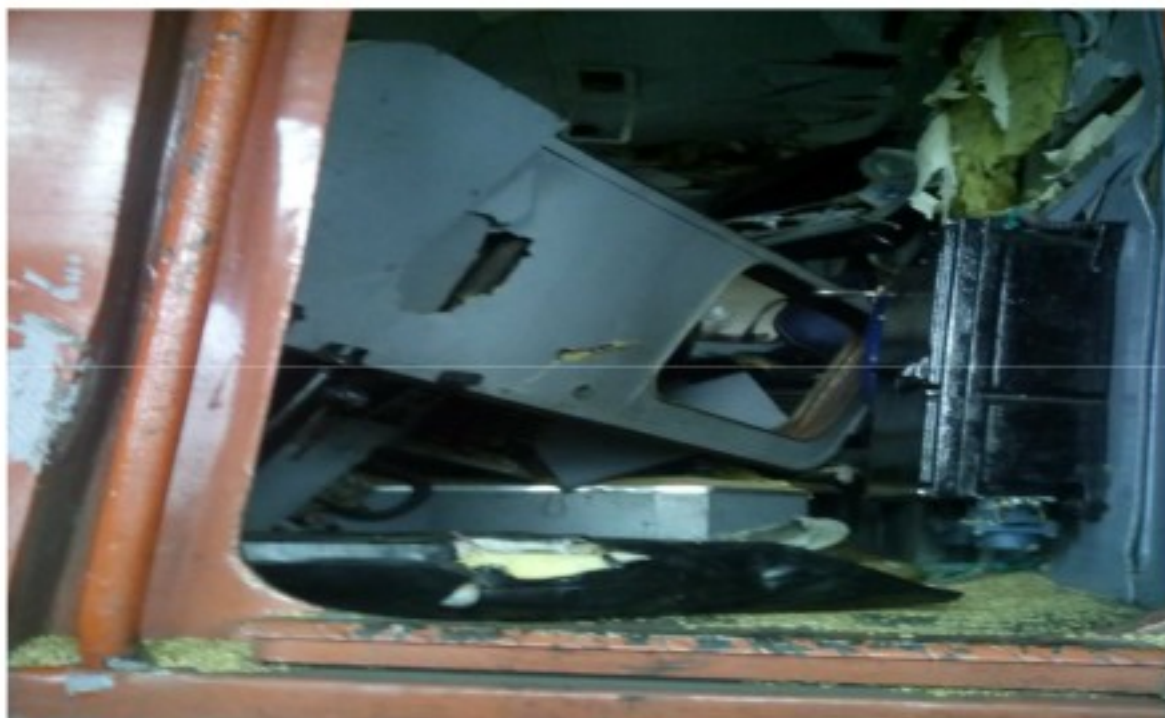
Foto nr.9

- **Aspect exterior** (foto nr.8 și 9):
 - peretele frontal exterior post conducere 1 (denumit în continuare PC 1) – total avariat;
 - cabina de conducere PC 1 – deformată, necesită decupare și înlocuire;
 - structura de rezistență în zona PC 1 – total avariata;
 - faruri centrale PC 1 – avariate total;
 - faruri colțare PC 1 – avariate total;
 - prize încălzire tren și cablajul aferent PC 1 și 2 – avariate total;
 - tampon PC 1 stânga - rupt și deformat (nereparabil);
 - tampon PC 1 dreapta – lipsă;
 - ambele tampoane PC 2 - deformate (nereparabile);
 - plug animale PC 1 – avariat total;
 - plug animale PC 2 - avariat parțial;
 - cârlig tracțiune PC 2 – avariat parțial;
 - cârlig tracțiune PC 1 – avariat total;
 - traversa frontală PC 1 – deformată (necesită înlocuire);
 - uși de acces în cabina PC 1 și laterale de acces în sala mașinilor – avariate total.

- **Interiorul cabinei de conducere (foto nr.9 și 10):**
 - scaune mecanic și mecanic ajutor PC 1 – avariate total;
 - echipamentul electric, electronic și mecanic de echipare și comanda din PC 1 (controler, contor de energie, robinet KD2, robinet frâna directă, port livret, reșou electric, radiator încălzire, vitezometru tip IVMS, stație radio Motorola, instalația DSV, panou aparate F1, F2, bloc INDUSI, aparate de măsură, etc.) – avariat total;

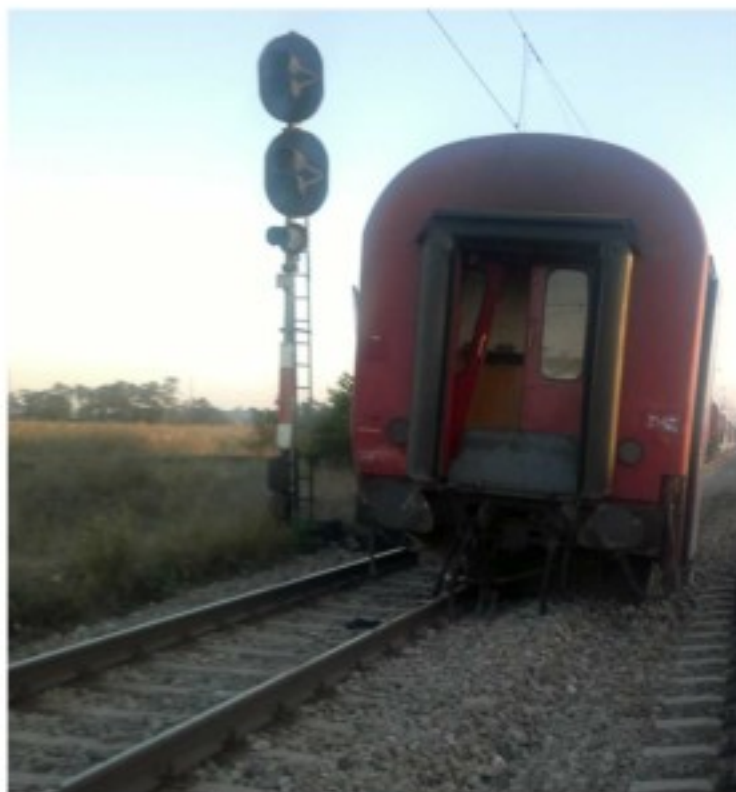
vagonul nr.61532170008-5 (deraiat) Foto nr.11

- pereți frontali deformați;
- peroane de urcare deformate;
- ușa laterală de acces deformată capăt Y și ușa laterală smulsă și deformată capăt X al vagonului; dispozitive de acționare a acestora distruse;
- osii afectate cu teșituri, cavități pe suprafața de rulare, roțile 7-8 cu buze teșite pe o lungime de circa 300 mm.;
- geam cabină WC spart;
- plafoniere peroane urcare rupte;
- scări de urcare rupte;
- timonerie de frână strâmbă și sărită din elementele de fixare;
- traversa legănare boghiu nr. 1 - strâmbă;

- disc frâna la roțile nr.2 și 5 lipsă;
- lada compresor instalație de climatizare - spartă;
- tubulatura transport aer climatic - ruptă;
- rezervor dejecție WC – distrus;
- cutie aparataj (calculator comandă ușă) – spart;
- lămpi finale – sparte.

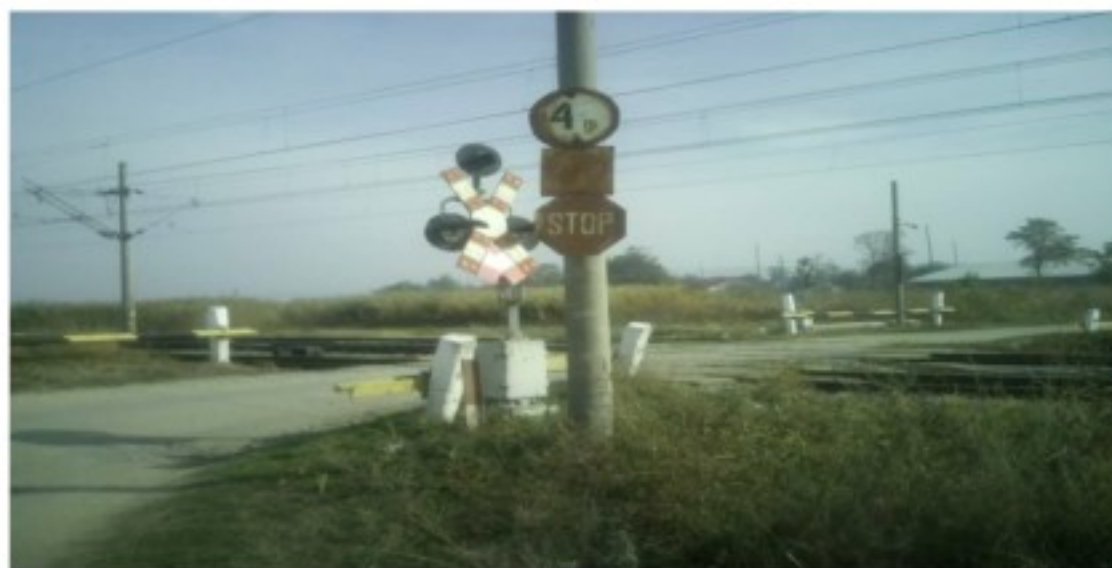
Foto nr.12

Trecerea la nivel se află la intersecția căii ferate cu drumul comunal DC89, administrat de Primăria comunei Nicolae Bălcescu. Acest drum comunal este pietruit și face legătura între drumul european E85 și silozurile de cereale aflate în proprietatea ANRS PS-UT265.

Traseul drumului în zona pasajului este în formă de potcoavă, laturile de intrare care converg în pasaj fiind aproximativ paralele cu liniile de cale ferată, pe o lungime de aproximativ 200 m, respectiv 180 m.
