AGENȚIA DE INVESTIGARE FERROVIARĂ ROMÂNĂ - AGIFER

RAPORT DE INVESTIGARE

al accidentului feroviar produs la data de 19.10.2016, pe raza de activitate a Sucursalei Regionale Căi Ferate Constanța, în stația CFR Medgidia, pe linia 0B, în circulația trenului de marfă nr.80394, remorcat cu locomotiva DA 1523

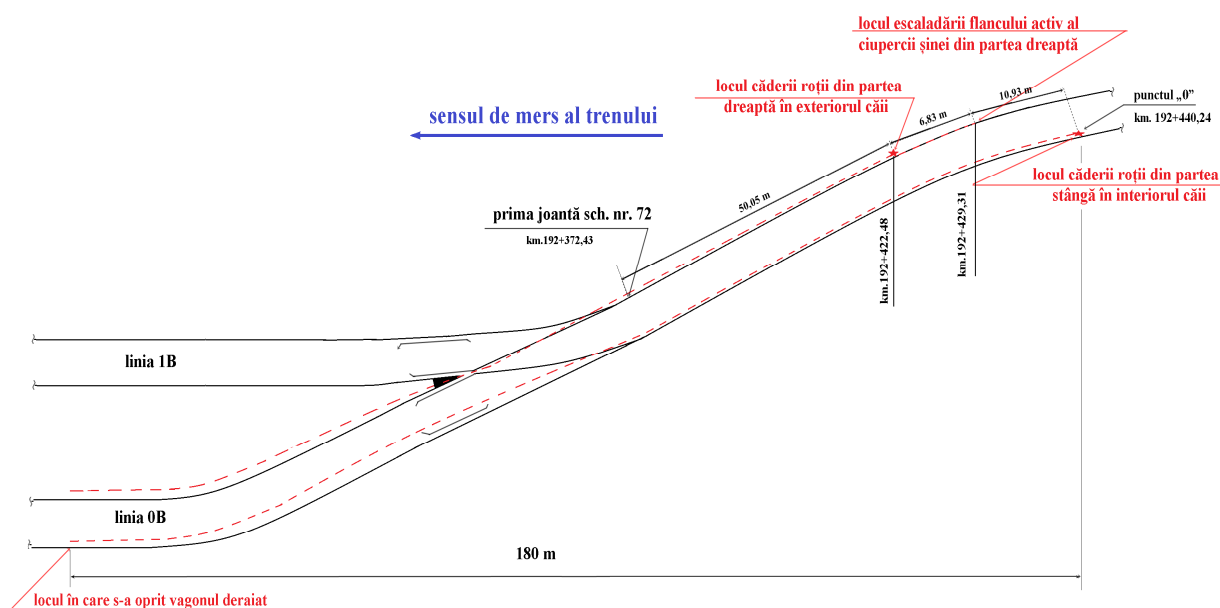
Fig. 3

Deraierea și circulația în această stare a primei osii, de la primul boghiu al vagonului nr.31533555119-0, a antrenat ulterior în deraiere și pe cea de-a doua osie a acestui boghiu.

Modul de circulație al vagonului în stare deraiată

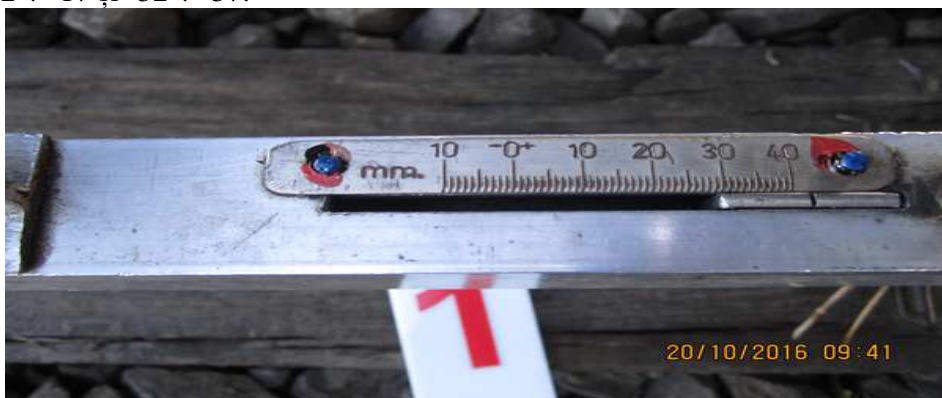
- unsuitable technical condition of the wooden sleepers in the point „0”, that under the action of the dynamic forces transmitted by the wheels of the rolling stock, allowed the overwidening of the track, so the gauge exceeded the maximum accepted limit of 1470 mm.

Fig.4- Valoarea ecartamentului în punctul „0”

- on the 28th October 2016 one established the speed restriction 15km/h on the extension of the line "0B", over the switch no.72 and over the cross-over 72/32;
- in the affected area the wooden sleepers were replaced;
- the track fastenings were replaced and completed in the affected area;
- one performed gauge rectification and rectification of the track level through mechanical packing of sleepers.

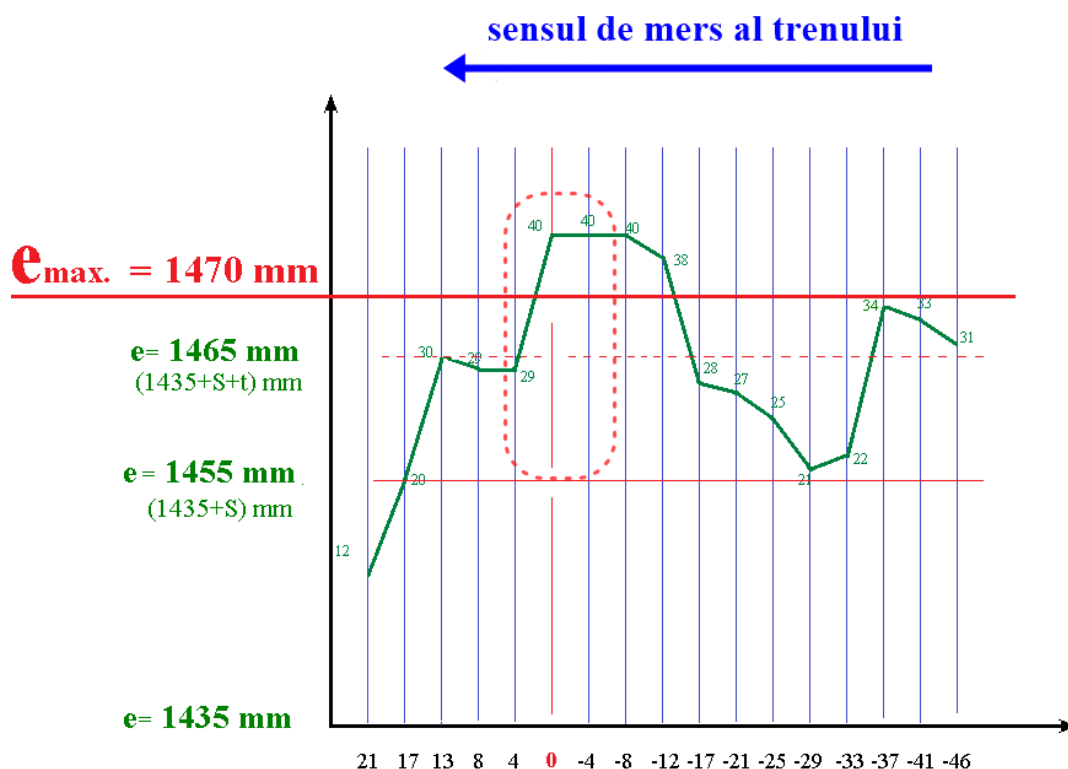
Fig. 5

- toleranțele în exploatare ale valorilor ecartamentului sunt depășite în punctele: -37, -41, -46 și limita maximă admisă de 1470 mm este depășită în punctele: 0, -4, -8 și -12.

- abaterea de exploatare a variației ecartamentului de 2 mm/m este depășită între punctele 21 ÷ 17, 17 ÷ 13, 4 ÷ 0, -12 ÷ -17 și -32 ÷ -37.

Diagramă ecartament

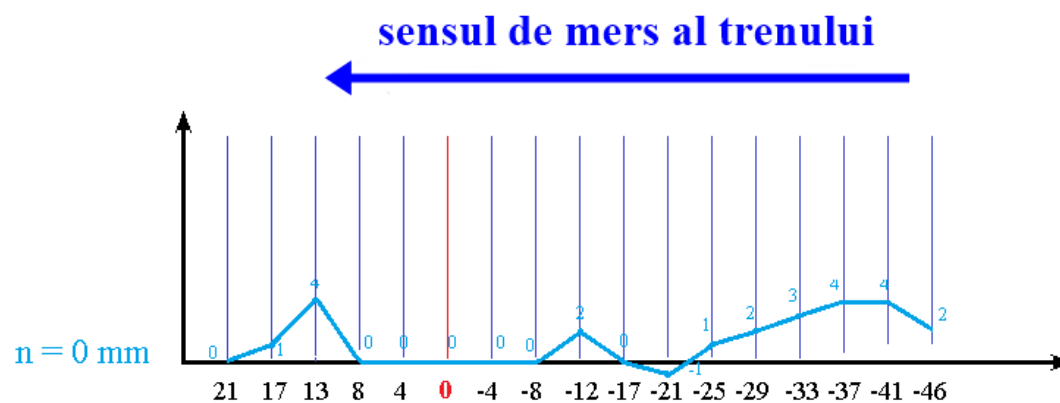
Fig. 6

Diagramă nivel transversal

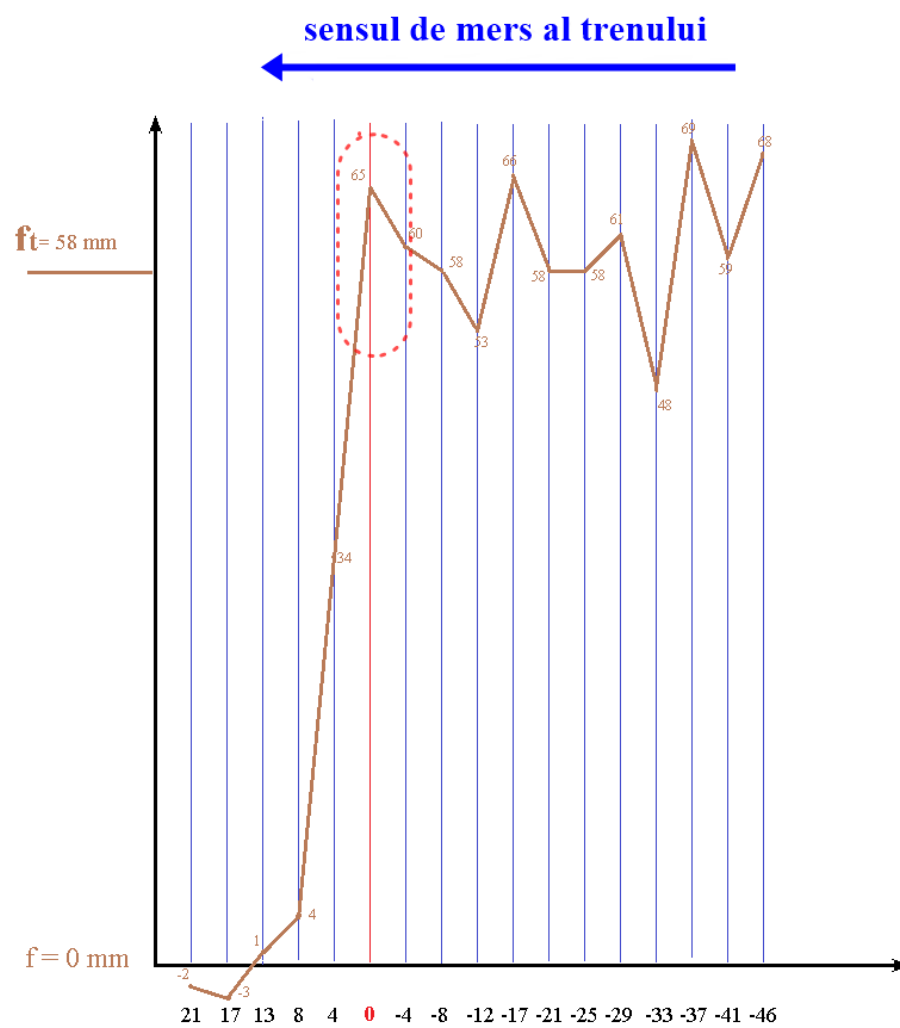
Diferențele dintre săgețile vecine depășeau valoarea toleranțelor admise pentru viteza de circulație de 40 km/h, toleranțe prevăzute de *Instrucția de norme și toleranțe pentru construcția și întreținerea căii-linii cu ecartament normal, nr.314/1989, art. 7.B.1.*

Valoarea toleranțelor a fost depășită între următoarele puncte de măsurare: nr.8 ÷ nr.4; nr.4 ÷ nr.0; nr.-12 ÷ nr.-17; nr.-29 ÷ nr.-33 și nr.-33 ÷ nr.-37.

Fig. 7
Diagramă săgeți

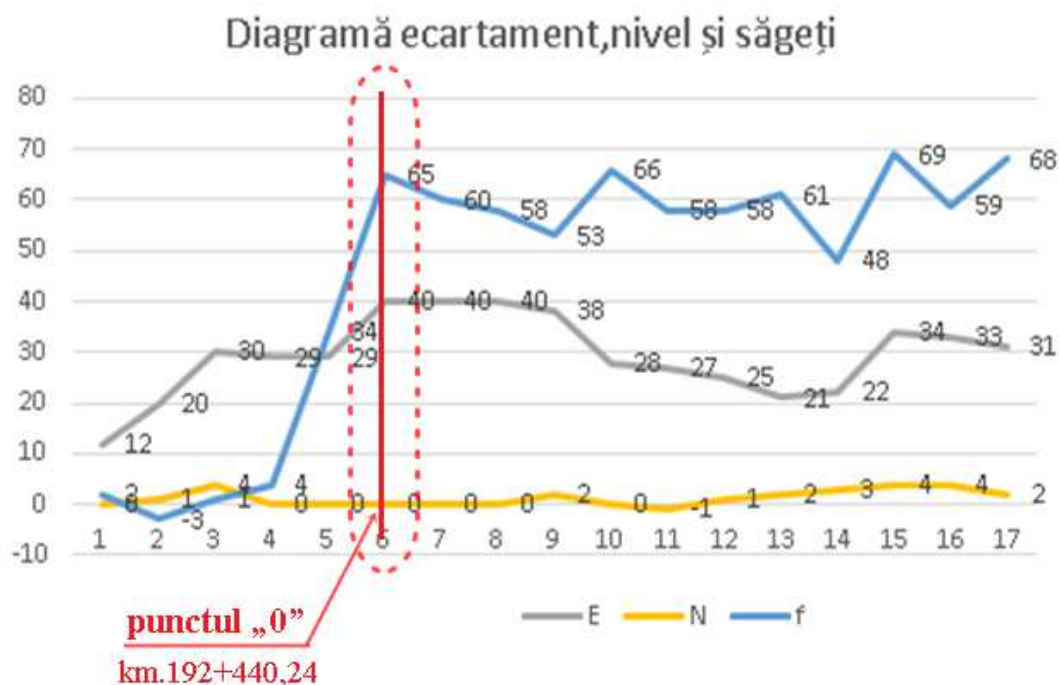
Fig. 8

În perioada de timp în care circulația feroviară pe linia OB era închisă, membrii comisiei de investigare au efectuat o reverificare a suprastructurii liniei OB, împreună reprezentanți ai operatorului de transport feroviar și cu personalul responsabil cu mentenanța ai gestionarului infrastructurii, implicați în producerea accidentului feroviar. La acel moment a fost constatat faptul, că traversele de lemn din zona producerii deraierii nu au fost înlocuite. Traversele prezentau aceleași defecte identificate la momentul producerii deraierii, respectiv erau putrede la interior și prezentau crăpături la fața superioară.
