AGENȚIA DE INVESTIGARE FERROVIARĂ ROMÂNĂ - AGIFER

RAPORT DE INVESTIGARE

privind accidentul feroviar produs la data de 19.11.2015, în jurul orei 01:40, pe raza de activitate a Sucursalei Regionale de Căi Ferate Brașov, între H.m. Racoș și stația CFR Rupea, prin deraierea a 7 vagoane din compunerea trenului de marfă nr.41758-1

*Raport final
18 noiembrie 2016*

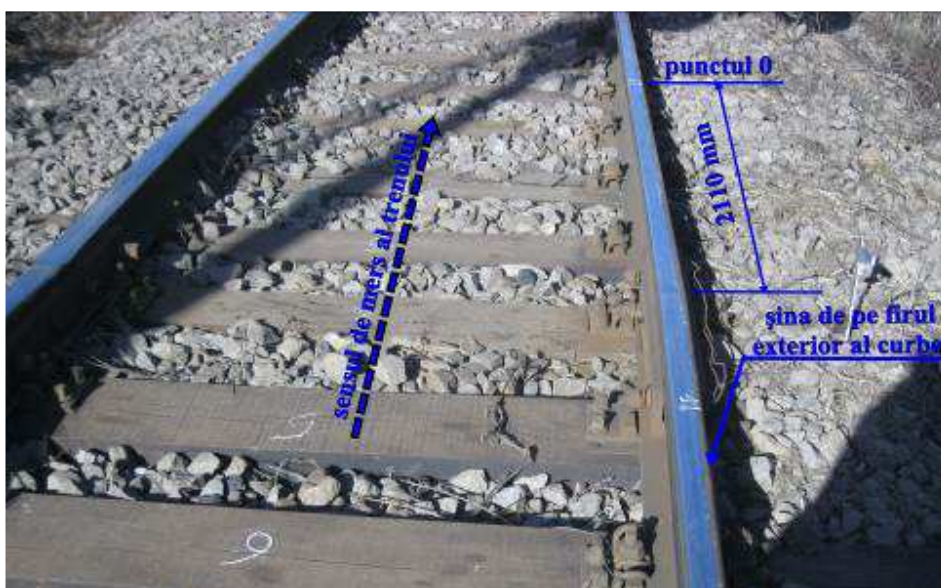
Prima urmă de deraiere (punctul „0”) a fost constatată în cuprinsul curbei circulare cu raza R=340 m, la km 238+608 și se afla la o distanță de 2110 mm după cea de a doua joantă de capăt a JIL-ului (joanta izolantă lipită) din dreptul semnalului de trecere BL 29 - foto nr.1.

foto nr.1 - pozitia punctului 0 față de a doua joantă de capăt JIL-ului

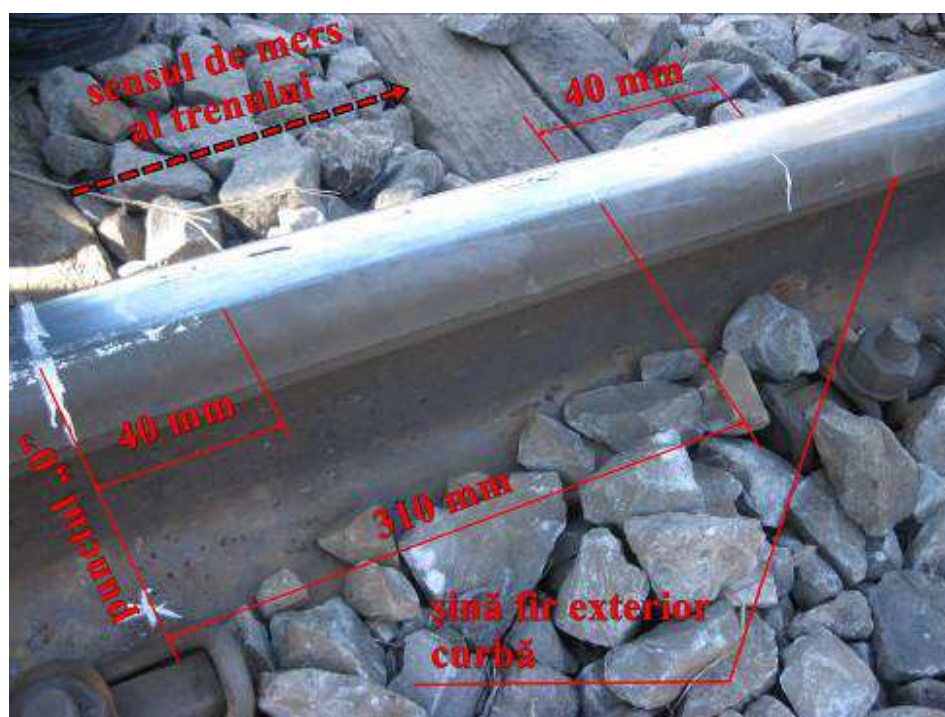
foto nr.2

În sensul de mers al trenului, la o distanță de 310 mm față de punctul „0”, pe suprafața de rulare a șinei de pe firul exterior al curbei, a fost identificată o a doua urmă identică și de aceeași lungime cu cea descrisă anterior, poziționată paralel față de aceasta - foto nr.2.

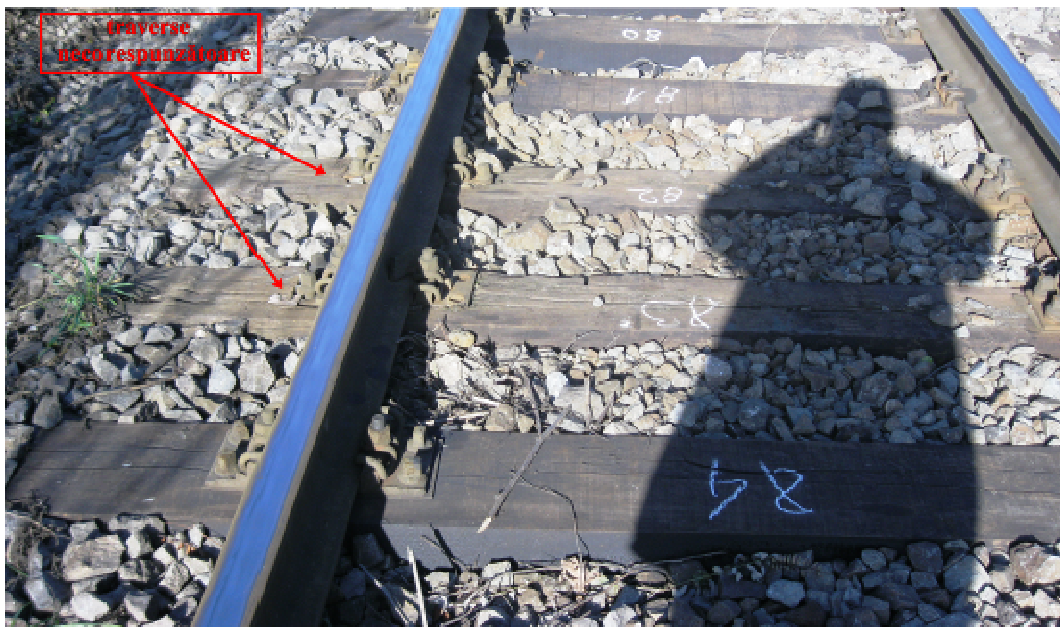
- suprastructura căii în zona producerii deraierii, respectiv pe curba km 238+425÷238+790 este alcătuită din șine tip 65, montate pe traverse de lemn, cale cu joante, prindere elastică tip SKL 12;
- în cuprinsul zonei pe care s-au efectuat verificările s-a constatat faptul că, au fost executate lucrări de înlocuire a traverselor normale de lemn necorespunzătoare, dar acestea nu au fost în totalitate înlocuite, fapt dovedit de traversele necorespunzătoare identificate atât în cuprinsul panourilor, cât și în zona joantelor - foto nr.3.

foto nr.3 - traverse necorespunzătoare între traverse noi

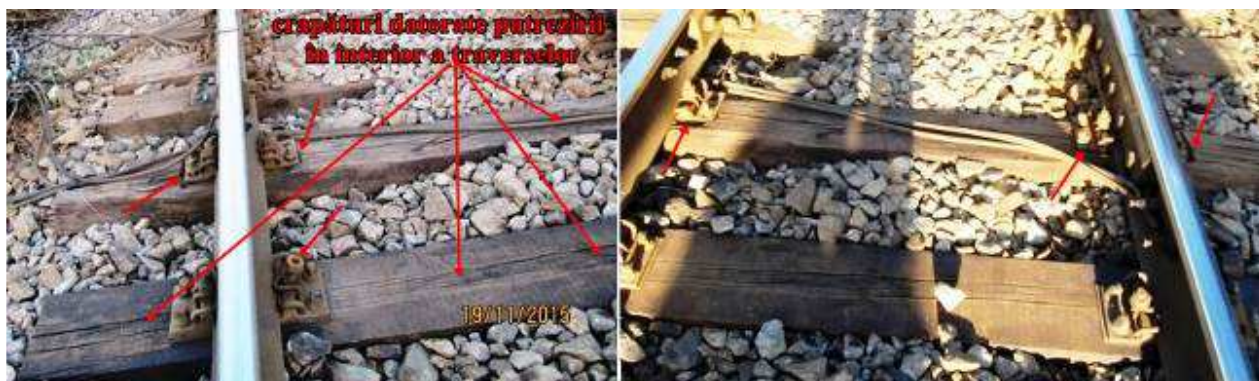
foto nr.4

Majoritatea traverselor necorespunzătoare erau putrezite în interior, motiv pentru care tirfoanele nu mai puteau fi strânse, fapt care favoriza deplasarea plăcilor metalice în lungul traversei - foto

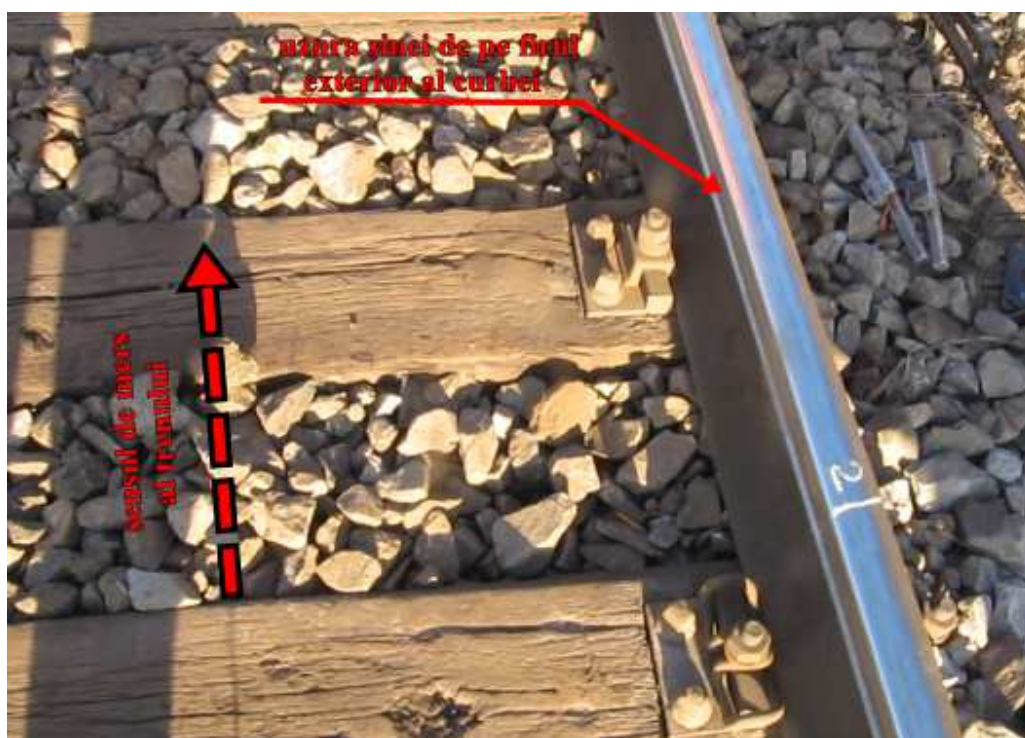
foto nr.5

- pe anumite zone fața laterală activă a ciupercii șinei de pe firul exterior al curbei prezenta uzuri pronunțate - foto nr.5;

- the variable lateral wears of the rail head, that increase the hunting motion of the wagons;
- the superelevation of the track generated by the speed restriction at 50 km/h in the curve at km 238+425-238+790, where the cant of track was calculated for speed of 65 km/h.

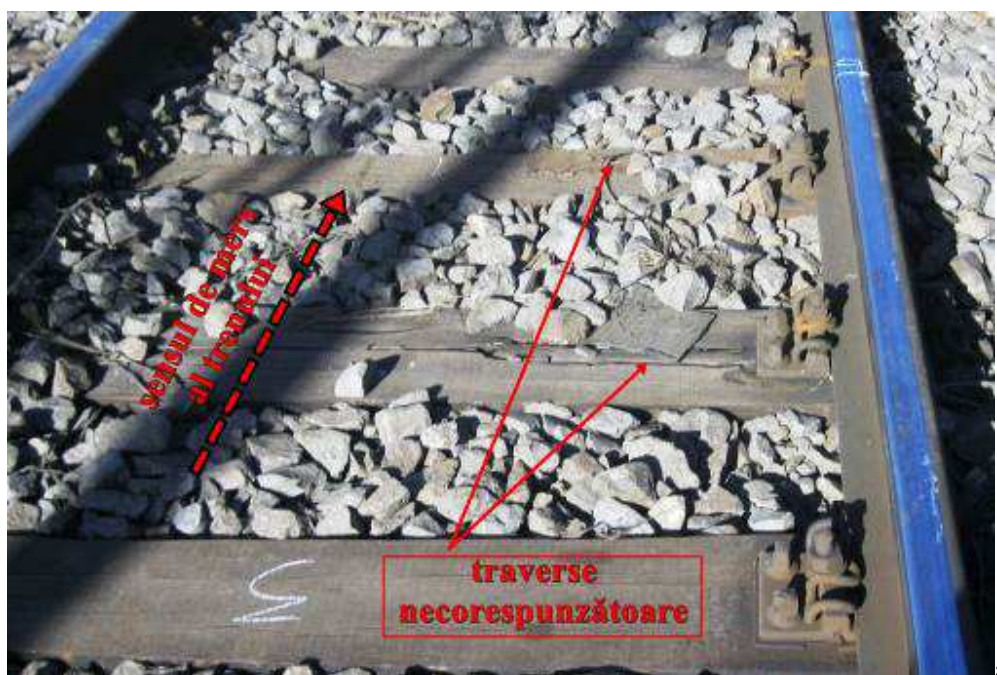
foto nr.6

- traversa din fața punctului „0”, respectiv traversa 2 avea crăpături pe direcție longitudinală, inclusiv sub placa metalică din partea dreaptă (corespunzătoare firului exterior al curbei), defect care impunea înlocuirea traversei - foto nr.6.

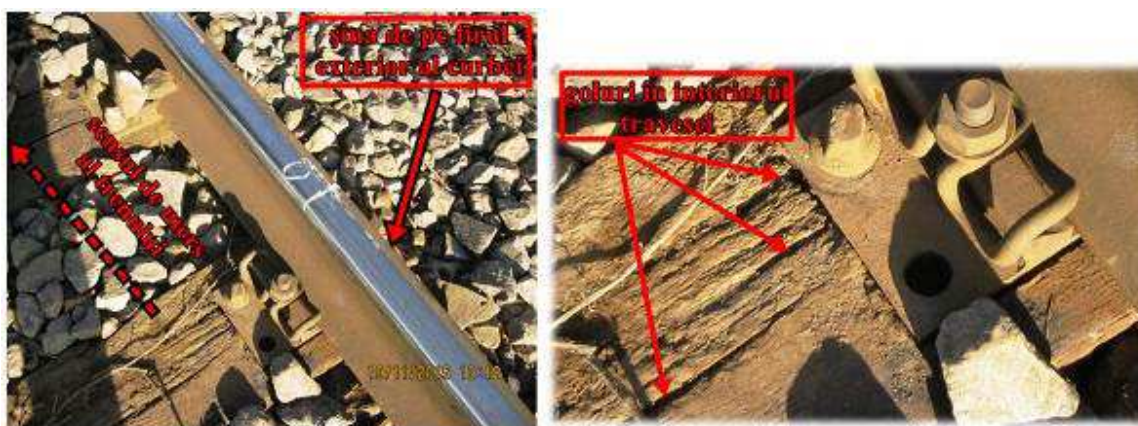
- starea tehnică a traversei din punctul „0” era de asemenea necorespunzătoare, aceasta având crăpături pe direcția de fixare a tirfoanelor și goluri în interiorul traversei, fapt pentru care tirfoanele nu își mai realizau funcția de fixare a plăcii metalice de traversă - foto nr.7.

foto nr.7 - traversa din punctul 0 - capătul din partea dreaptă (firul exterior al curbei) și detaliu

- unsuitable technical condition of the sleepers in the points „1” and „0” (in the train running direction), allowing the movement of the metallic plates from the exterior track, meaning the increase of the gauge value;
- deviations at the track gauge between the points 2 and 1 (in the train running direction), whose values measures in static condition exceeded the track accepted limit. This gauge values led implicitly to the exceeding of the accepted change of the gauge over 2mm/m;

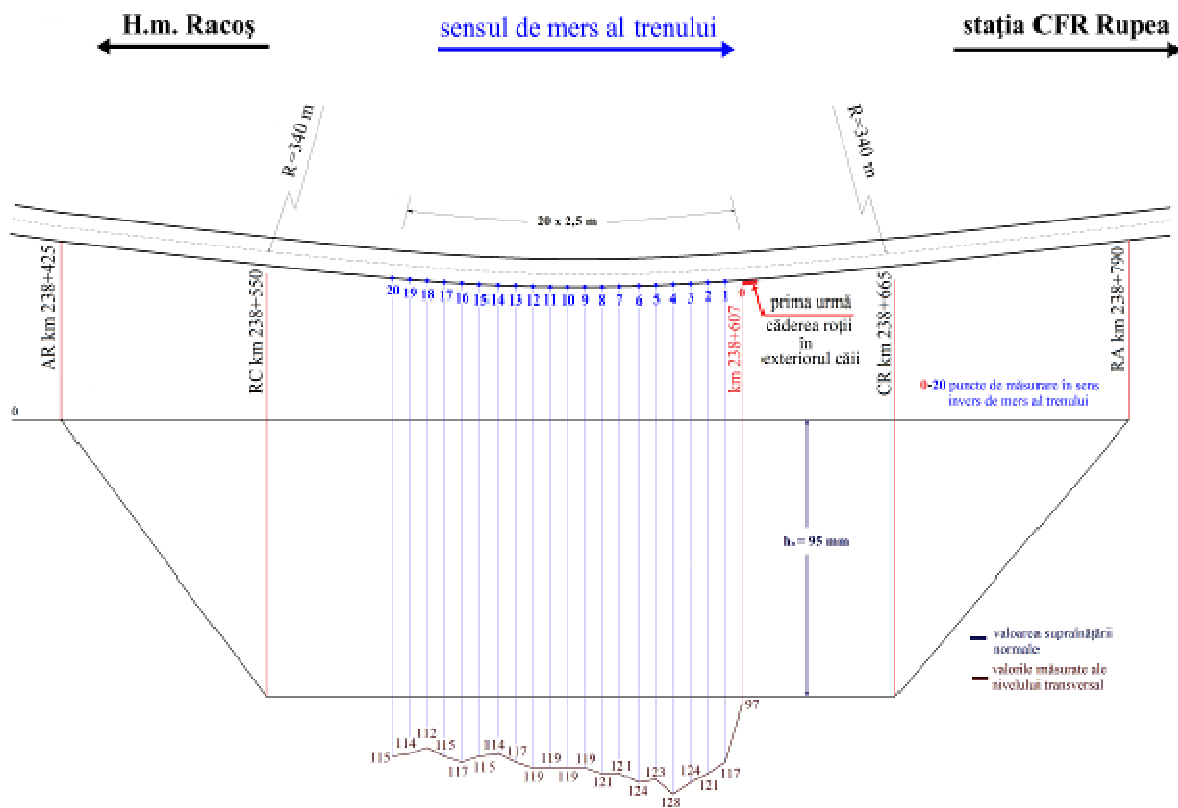
diagrama nivelului transversal

Verificarea în stare statică folosind tiparul de măsurat calea a valorii supraînălțării căii în punctele „0”÷„20” a pus în evidență faptul că, în toate punctele măsurate valoarea supraînălțării era mai mare de 95 mm, aceasta fiind cuprinsă între 97 mm și 128 mm.

Valorile denivelărilor căii, măsurate în stare statică, pe zona punctelor „0”÷„20” au scos în evidență că, torsionarea căii între punctele „1”÷„0” are valoarea de 20 mm, depășind cu mult valoarea maximă admisă pentru viteza de 50 km/h (treapta restricției de viteză introdusă pe curba în cuprinsul căreia s-a produs deraierea). Valoarea maximă a torsionării căii admisă de prevederile instrucțiunile este de 15 mm, peste aceasta putându-se circula cu viteza de maxim 10 km/h.

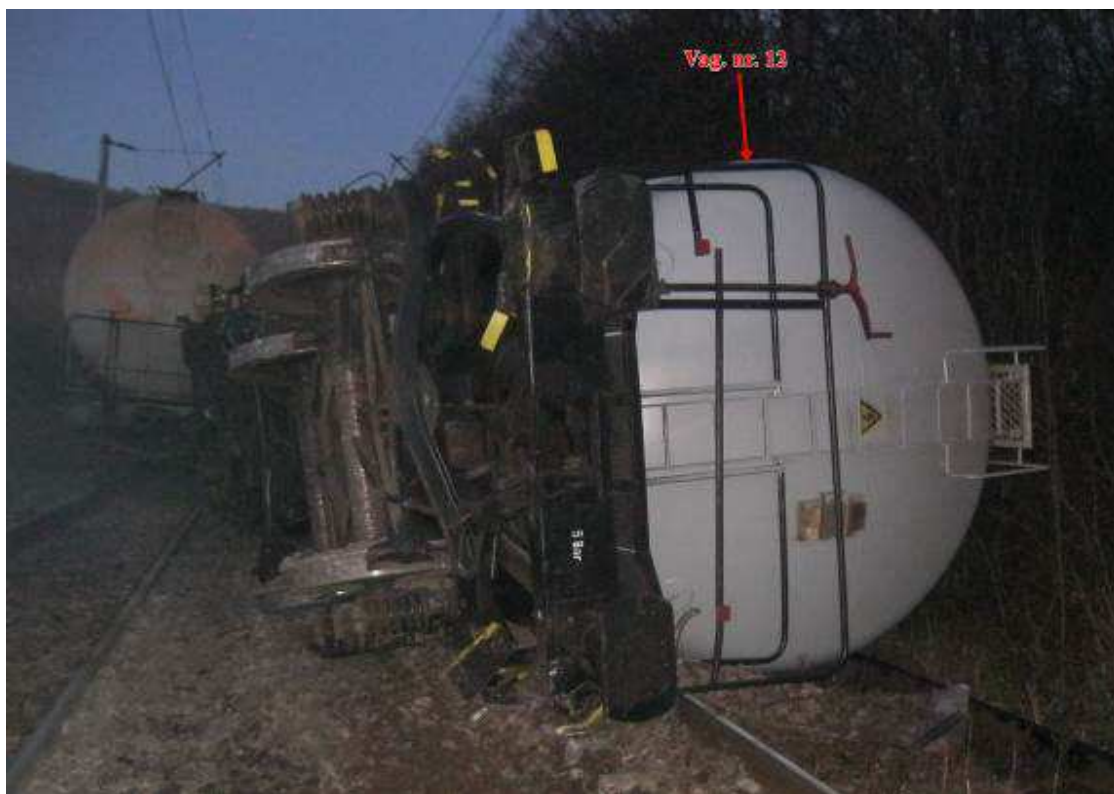
foto nr.9

- osiile celui de-al doilea boghiu în sensul de mers (roțile 1÷2 și 3÷4) se aflau în cadrul de boghiu aferent, iar boghiul era fixat pe vagon, fără defecte evidente, roțile acestuia fiind puternic afectate de rularea vagonului în stare deraiată;

- primul boghiu în sensul de mers (corespunzător roților 5÷6, 7÷8) era așezat transversal peste șina din stânga a firului II de circulație (pe care a circulat trenul), la circa 16 m în urma vagonului pe care era montat;

- seturile de arcuri elicoidale de suspensie aferente roților 5 și 7 erau împrăștiate în dreptul celui de al 13-lea vagon din compunerea trenului;
 - vagonul era legat prin aparatul de legare de vagonul din față sa (al 11-lea din compunerea trenului);

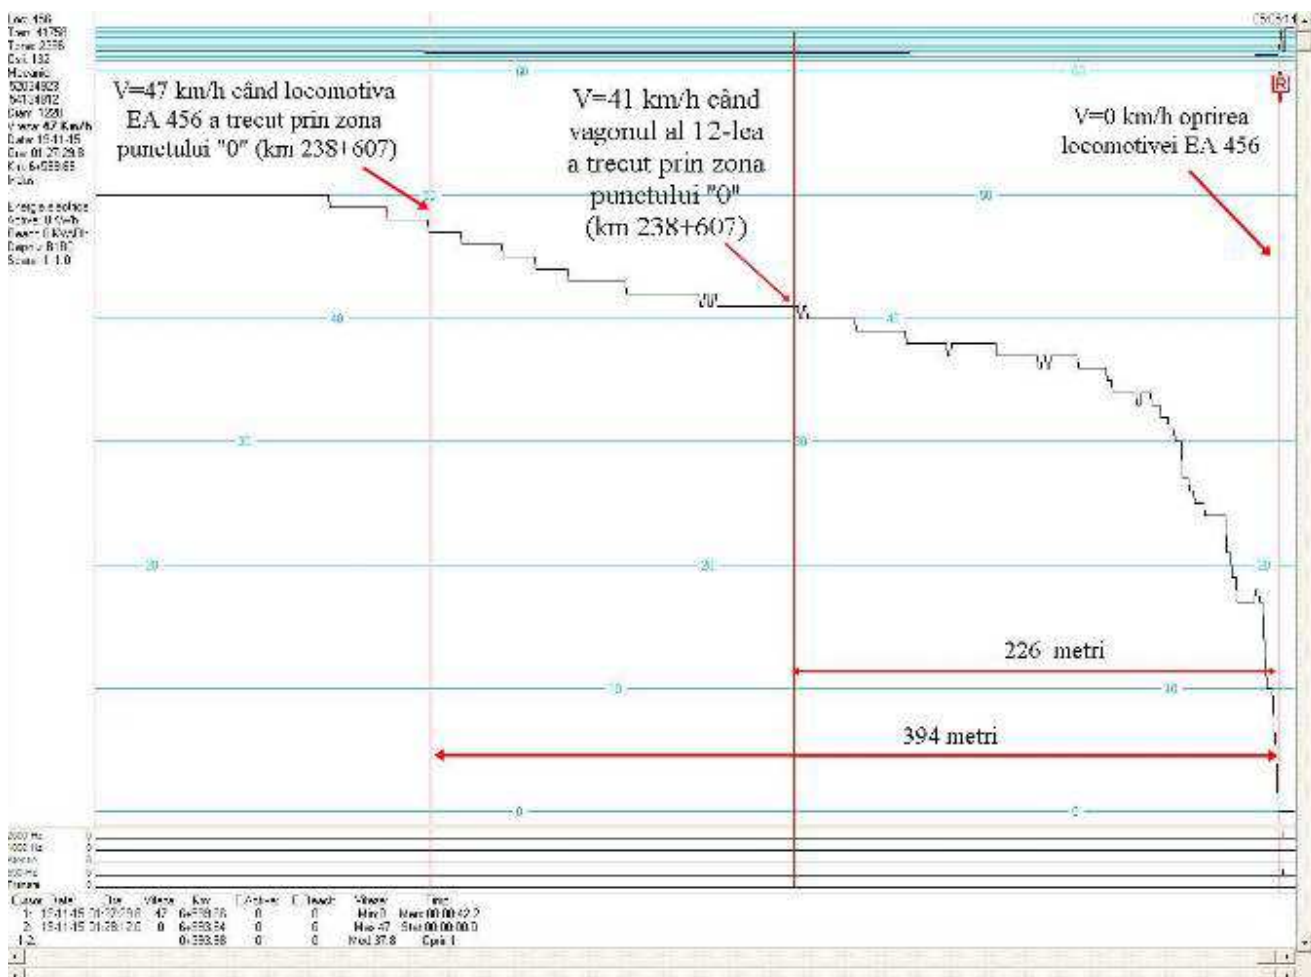
foto nr.11

Analizând înregistrările instalației de înregistrare a vitezei (IVMS) de la locomotiva titulară EA nr.40-0456-0, coroborate cu distanțele pe care s-a circulat până la oprirea trenului cu vagoanele în stare deraiată a reieșit faptul că, la trecerea locomotivei titulare prin punctul „0” (punctul unde au fost constatate primele urme de escaladare a firului exterior al curbei de la km 238+607), viteza de circulație a trenului a fost de 47 km/h - ora 01:27:29,8, iar la trecerea celui de-al 12-lea vagon din compunerea trenului (primul deraiat) prin zona punctului „0” (km 238+607) viteza trenului a fost de 41 km/h - ora 01:27:43,8 - foto nr.11.
