RAPORT

**privind investigația accidentului feroviar
produs la data de 20.03.2018 în stația CFR TURCENI,
secția de circulație Turceni – Drăgotești.**

TIP EVENIMENT	Accident — DERAIERE (art. 7, pct.b)
DATA ȘI ORA	20.03.2018, ora 21:50
LOCAȚIA	Stația CFR TURCENI
OPERATOR DE TRANSPORT	SNTFM “CFR MARFĂ” SA
INFRASTRUCTURA	PUBLICĂ
ACTIVITATE	Circulație
CONSECINȚĂ ASUPRA PERSOANELOR	Fără consecințe
TIP RAPORT	Raport FINAL
DATA DIFUZĂRII	12 martie 2019

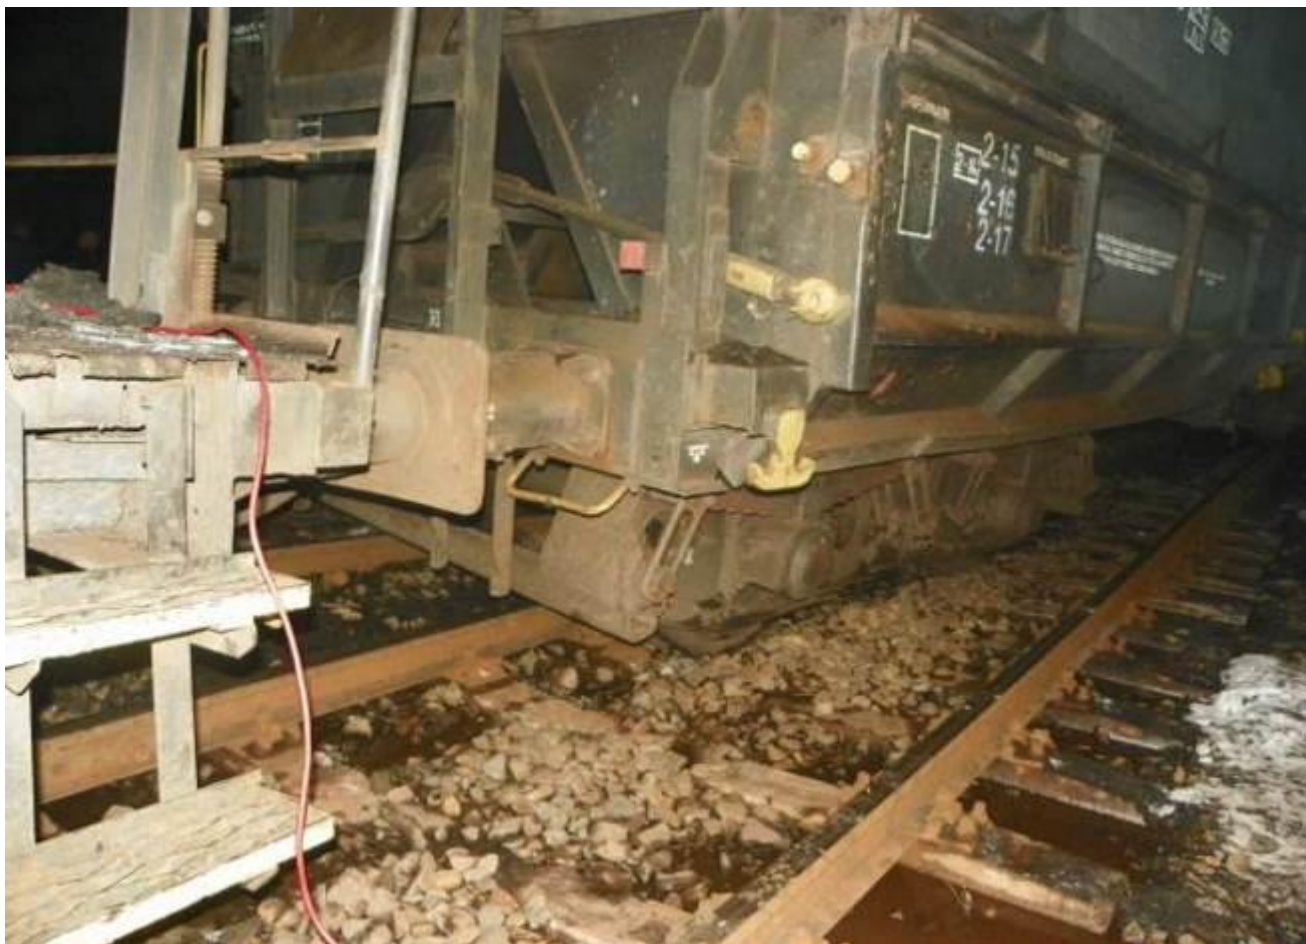
foto 1 - poziția vagonului nr. 4 din compunerea trenului după deraiere

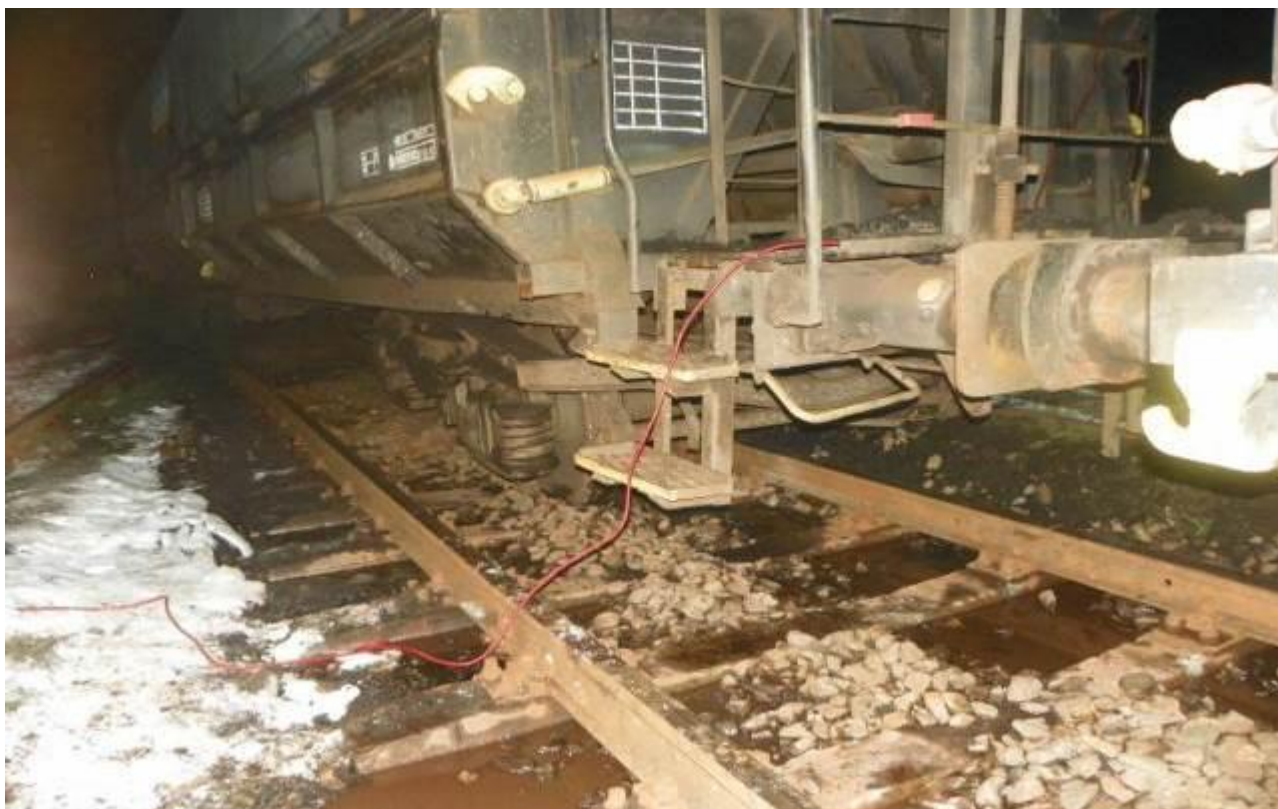
foto 2 - poziția vagonului nr.5 din compunerea trenului după deraiere

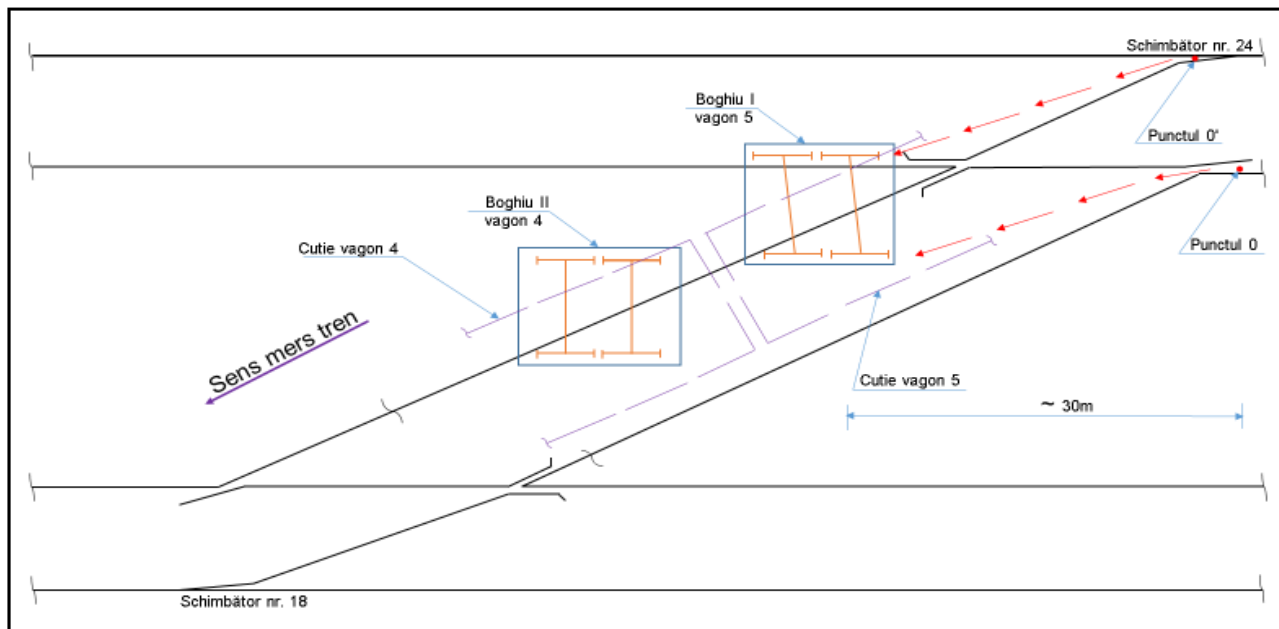
fig. 3 – poziția boghiurilor deraiate

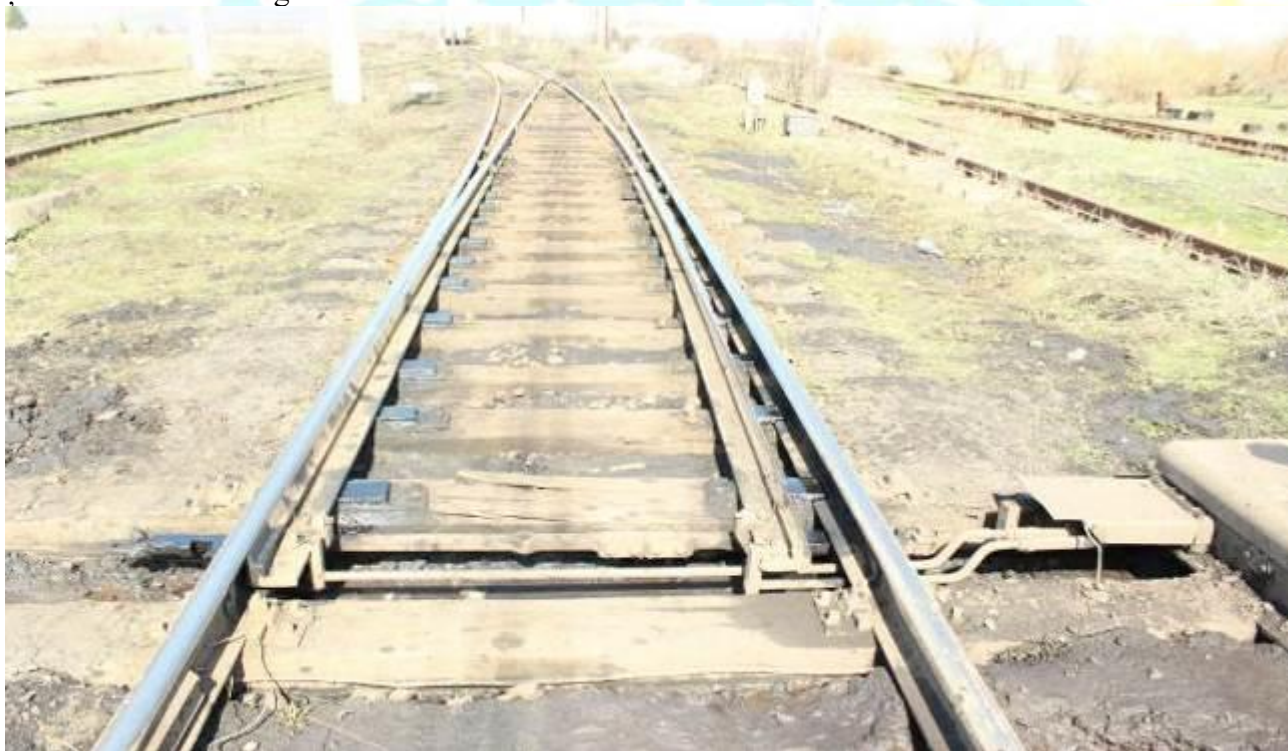
foto 3 – schimbătorul de cale nr. 24 după producerea deraierii

Prisma de piatră spartă era colmatată cu cărbune într-un procent foarte mare iar scurgerea apelor din cuprinsul căii nu era asigurată la momentul producerii accidentului.

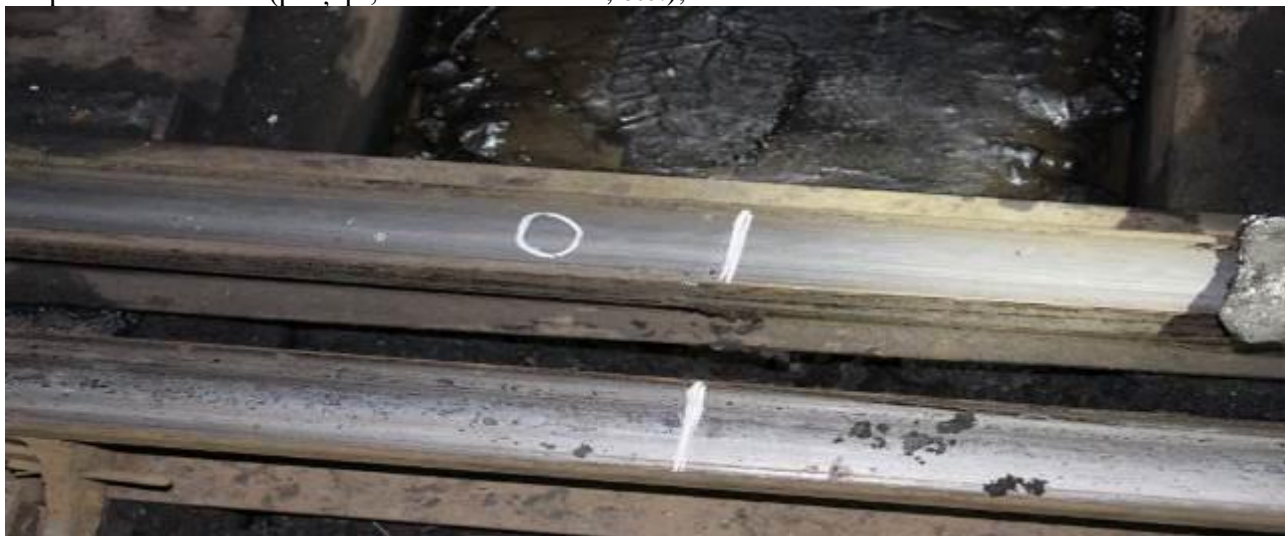
2. prima urmă de deraiere (punctul „0”) a fost constatată la km 14+300, în cuprinsul aparatului de cale nr.24, pe fața laterală activă a ciupercii șinei (pe contraacul curb), la 3,48m de vârful schimbătorului, fiind o urmă de frecare specifică căderii roții materialului rulant între firele căii;
3. în continuarea acesteia s-au observat urme de lovire a materialului metalic mărunț aparținând aparatului de cale (proțapi, buloane verticale, etc.);

foto 4 - punctul “0”

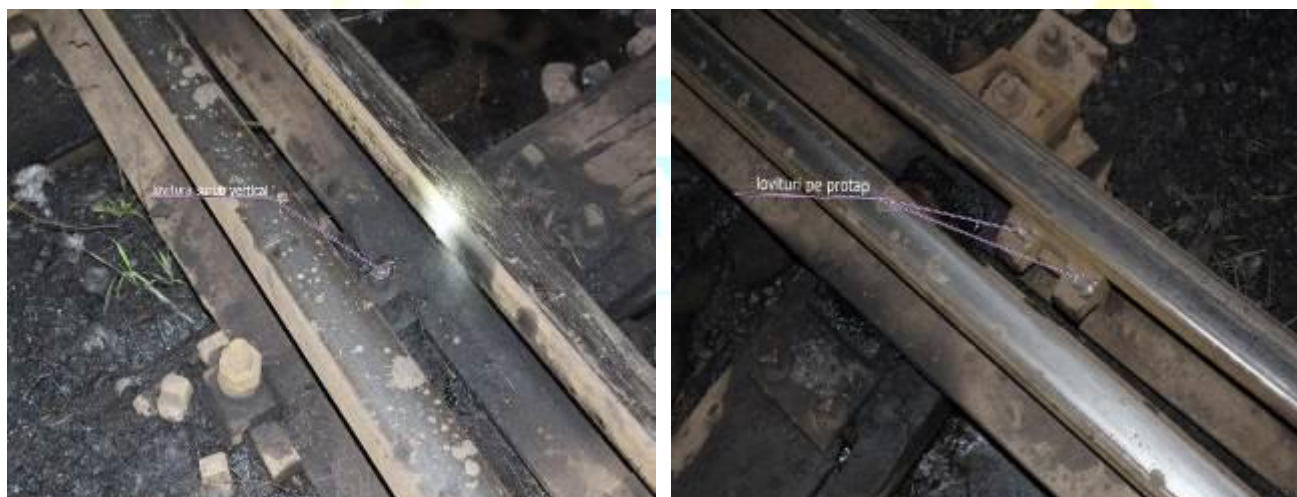
foto 5,6 - lovituri ale materialului metalic de către roțile deraiate

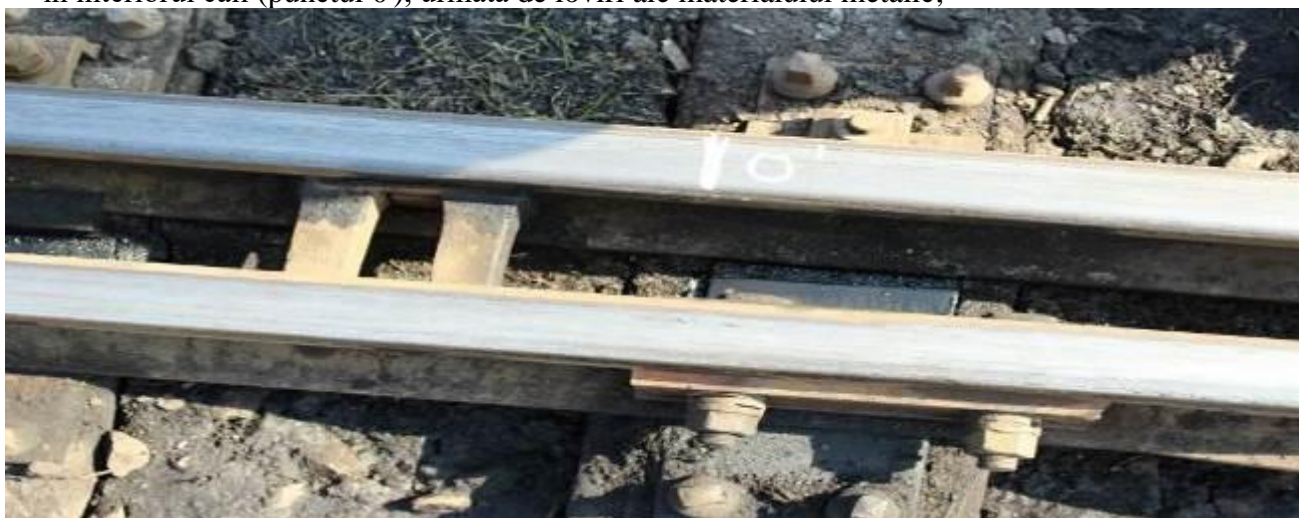
4. la o distanță de 2,65m față de acest punct, în sensul de mers al trenului, pe contraacul drept al schimbătorului, s-au constatat, de asemenea, o urmă specifică de cădere a roții materialului rulant în interiorul căii (punctul 0'), urmată de lovituri ale materialului metalic;

foto 7- punctul “0”

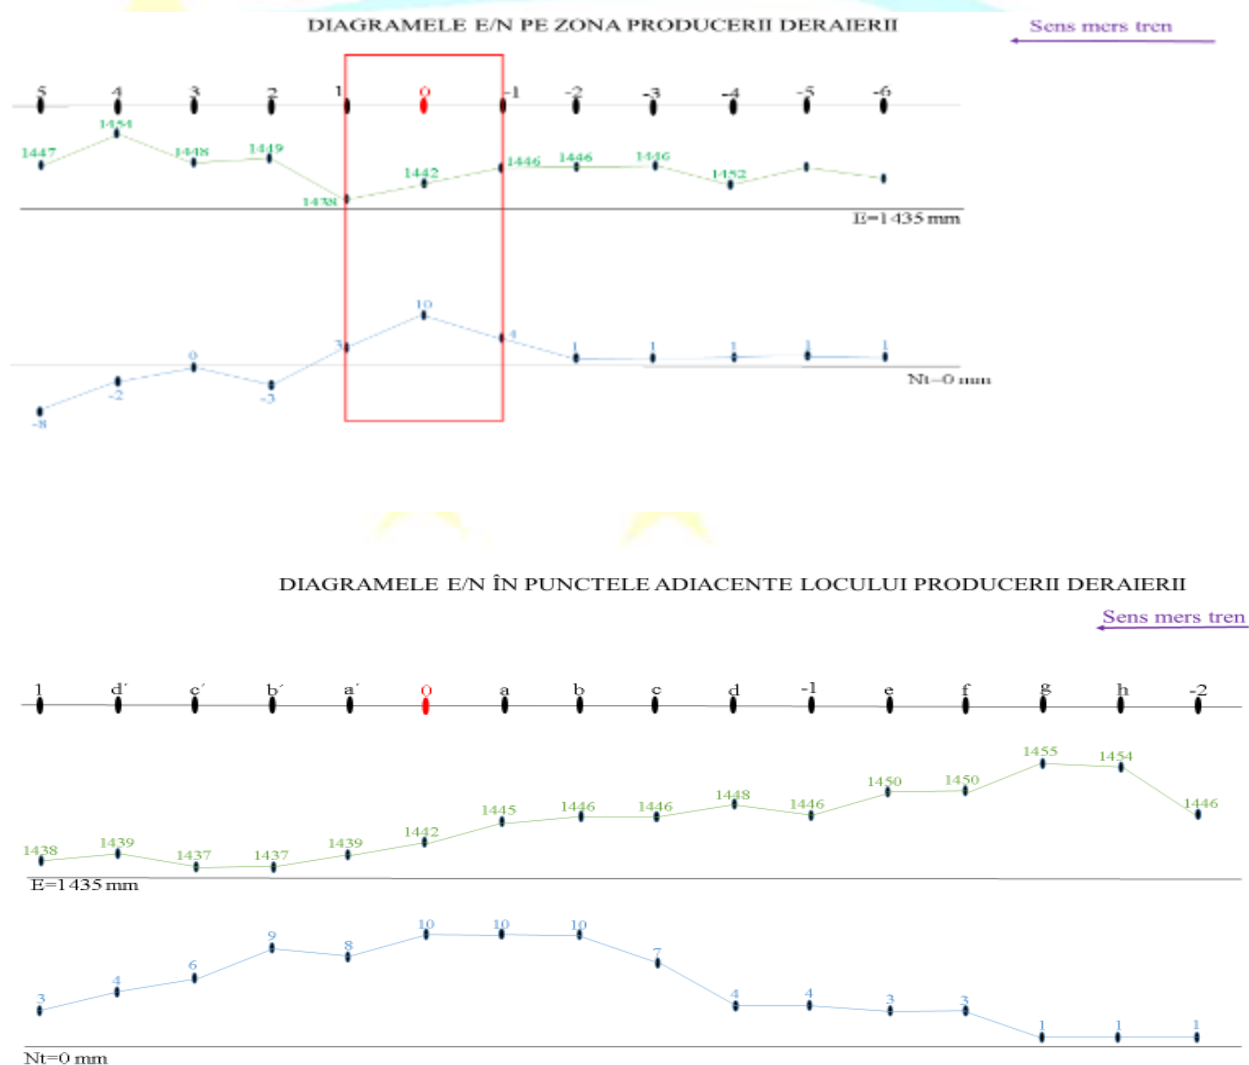
5. din punctul "0", în sens invers circulației trenului, s-au pichetat 6 puncte, din 2,5 în 2,5m, numerotate de la "-1" la "-6", iar din punctul "0" în sensul circulației trenului s-au pichetat 5 puncte numerotate de "1" la "5". De asemenea, din punctul "0" până la punctul "-2" s-au materializat, din 0,5 în 0,5m, picheți intermediari notați de la "a" la "h", iar din punctul "0" până la punctul "1" s-au materializat picheți intermediari notați de la "a'" la "d'". În aceste puncte s-au efectuat măsurători în regim static, cu tiparul de măsurat calea aparținând Secției L4 Drobeta Turnu Severin, la ecartament și nivel, valorile măsurate fiind prezentate în diagramele următoare:

fig. 6 - diagrama E/N pe zona producerii accidentului

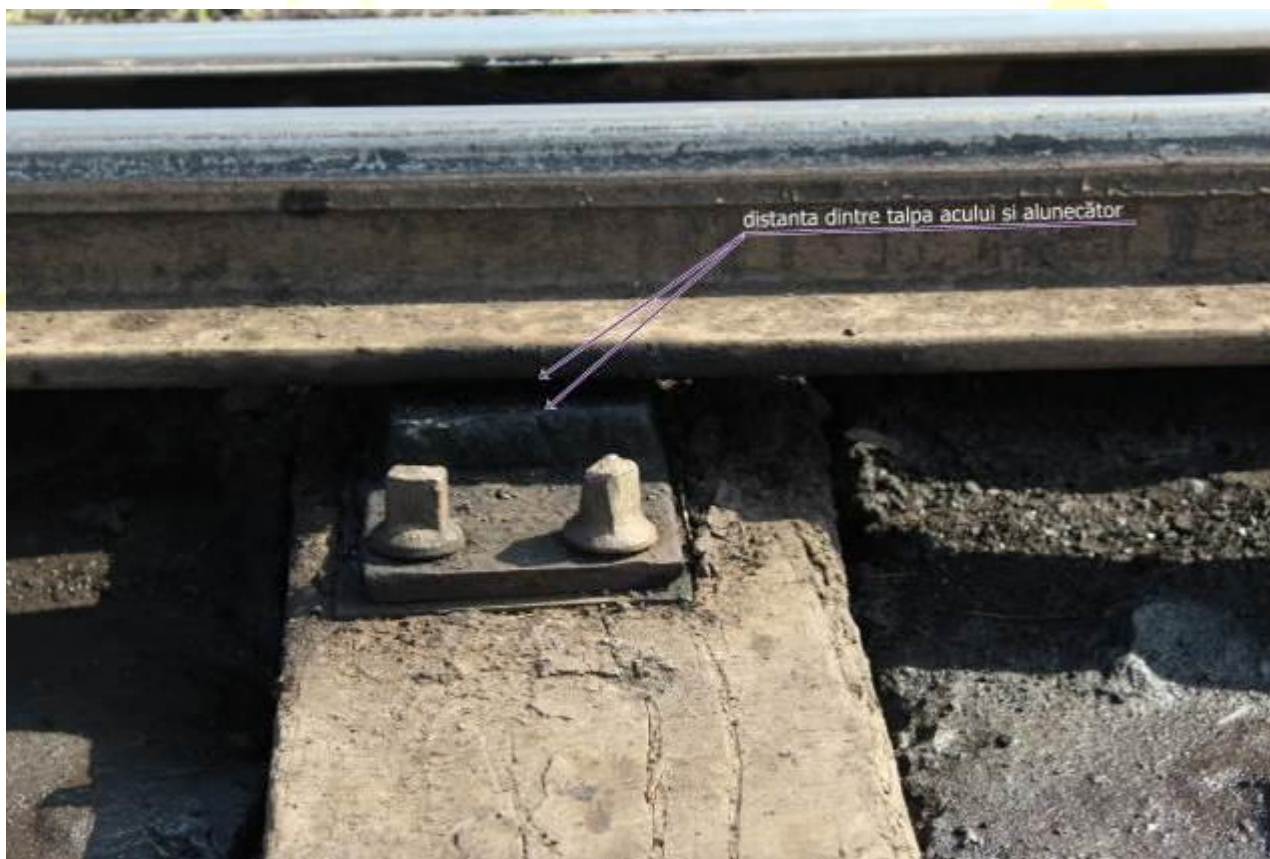
foto 8 - poziția acului curb față de alunecători

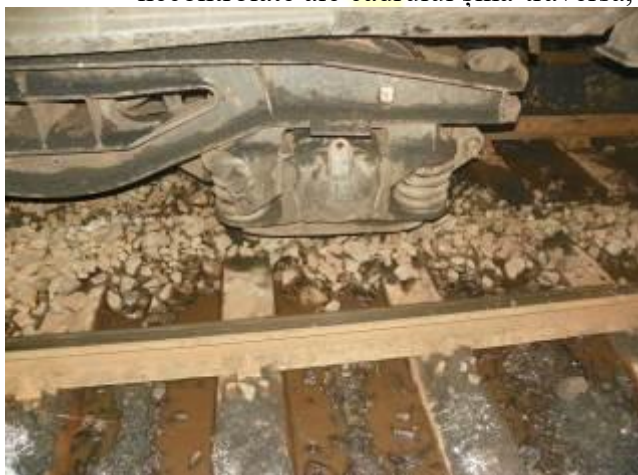
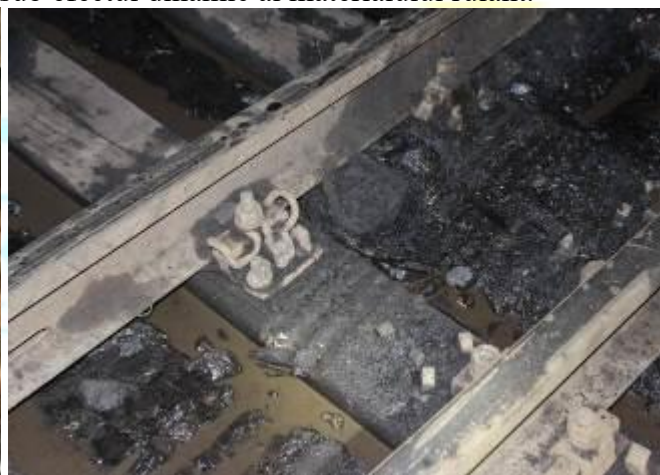
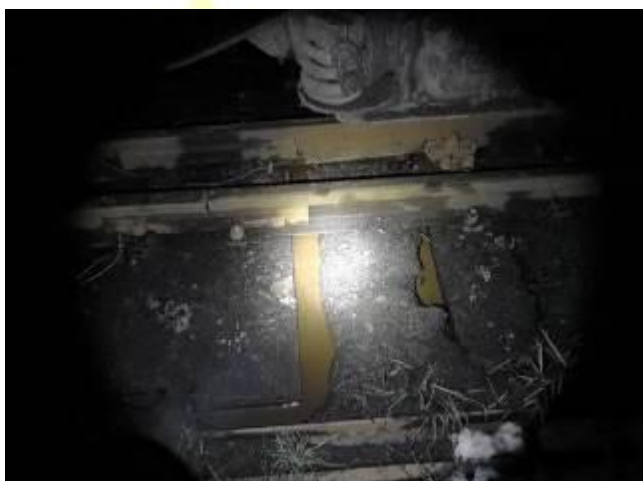
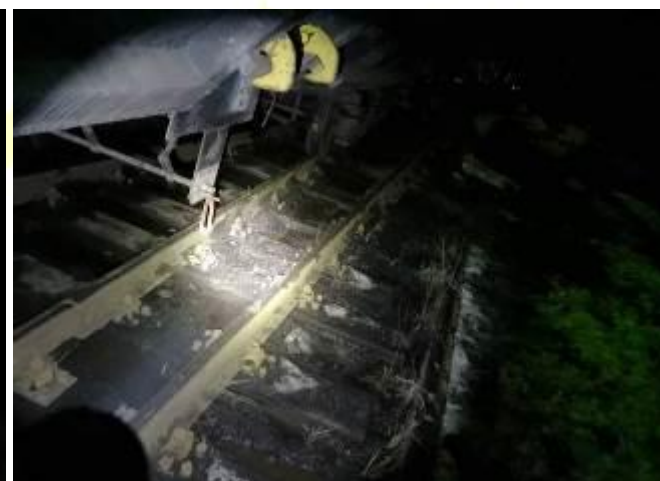
- întreaga zonă era colmatată cu cărbune, prisma de piatră spartă existentă nu mai asigura stabilitatea căii sau drenarea apelor;
- din cauza ploilor și a topirii zăpezii, existau zone cu apă și noroi în cuprinsul acestui schimbător;
- aceste stări de fapt au condus la apariția lășăturilor oarbe, respectiv a deplasărilor verticale necontrolate ale cadrului șină-traversă, sub efectul dinamic al materialului rulant.

foto 9, 10, 11, 12 - starea prisme de piatră spartă pe zona producerii accidentului

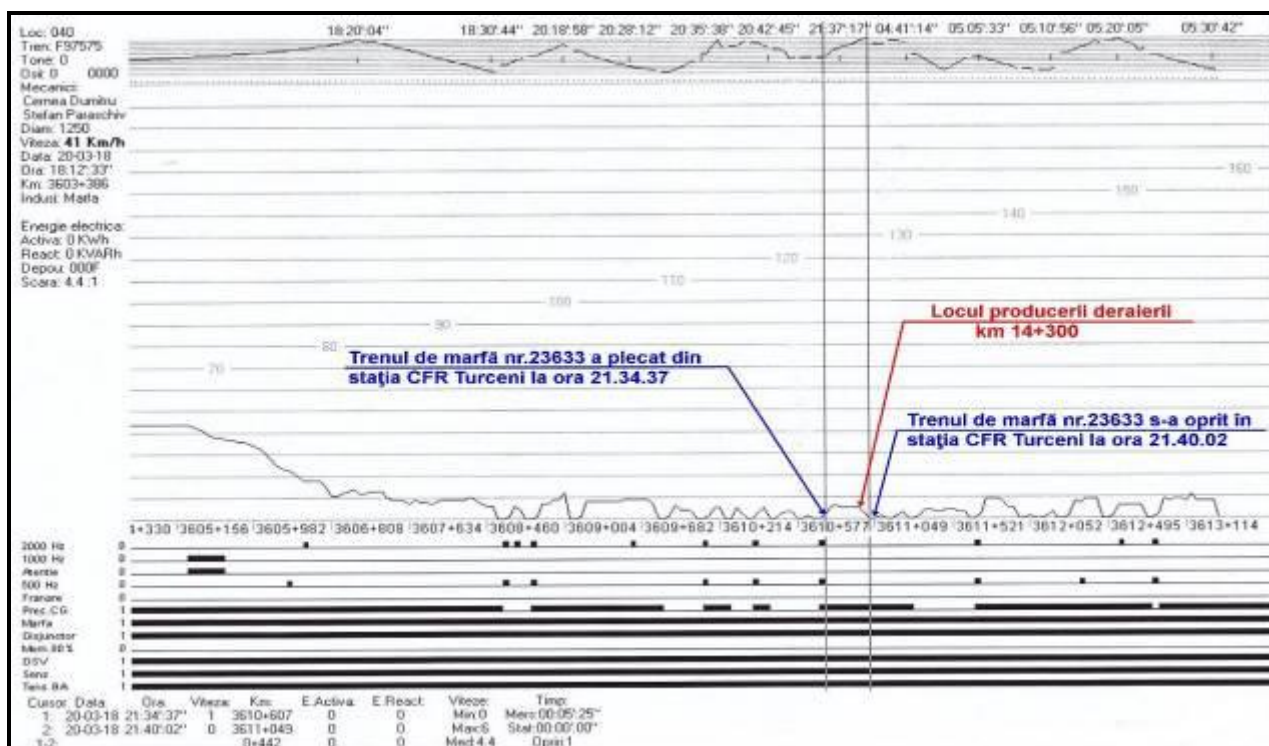
- trenul a plecat din stația CFR Turceni la ora 21.34'.37", a atins o viteză de 5 km/h pe o distanță de 59 metri, după care trenul a circulat această viteză pe o distanță totală de 295 metri;
- de la 5 km/h viteza scade la 0 (zero) pe o distanță de 88 metri, trenul oprindu-se peste schimbătorul de cale nr.24 al stației CFR Turceni la ora 21.40'.02".

fig. 7 : diagrama IVMS cu vitezele trenului înainte de producerea accidentului

S-a constatat astfel, că la momentul producerii deraierii viteza de deplasare a trenului era de 5 km/h.

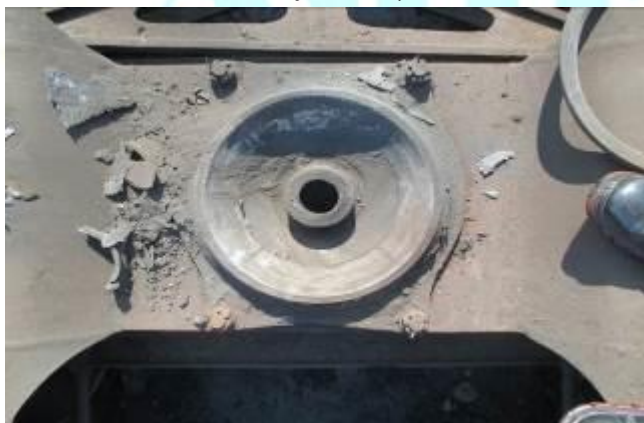
- la boghiul corespunzător roților nr.5÷8 (primul în sensul de mers al trenului): crapodinele erau în corespunzătoare, garnitura etanșare era în stare bună iar placa de uzură (din poliamidă) era uzată circa 90% (foto 13 și 14);

*foto 13- crapodina inferioara
corespunzătoare boghiului cu roțile nr.5÷8*

- deși plăcile de uzură (din poliamidă) montate între crapodina inferioară (boghiu) și crapodina superioară (de pe șasiul vagonului) erau într-o stare de uzură extremă (uzuri cuprinse între 90% și 100%), jocurile însumate între pietrele de frecare de pe ambele părți ale boghiurilor erau în limitele impuse în exploatare (conform Instrucțiunilor nr.250/2005) adică între 6 și 24 mm.

- defectul constatat la vagoanele implicate și anume, uzura cvasitotală a plăcilor de uzură (din poliamidă) montate între crapodina inferioară (boghiu) și crapodina superioară (de pe șasiul vagonului) a condus la apariția unei frecări „uscate” între crapodinele superioare și cele inferioare;
- acest fapt a dus la creșterea puternică a forțelor de frecare inclusiv la boghiul corespunzător roților nr.5÷8 (primul în sensul de mers al trenului) de la vagonul nr.81536650757-3 (aflat al 5-lea în compunerea trenului) și implicit la creșterea foarte puternică a momentului de frecare din acest ansamblu (crapodinele boghiului roților nr.5÷8) ;

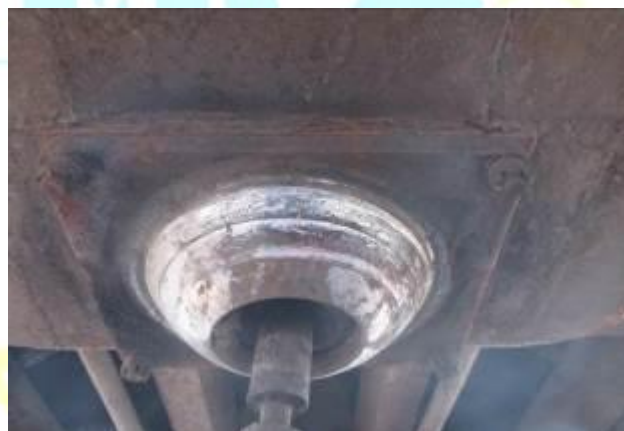
*foto 14 – crapodina superioară
corespunzătoare boghiului cu roțile 5-8*

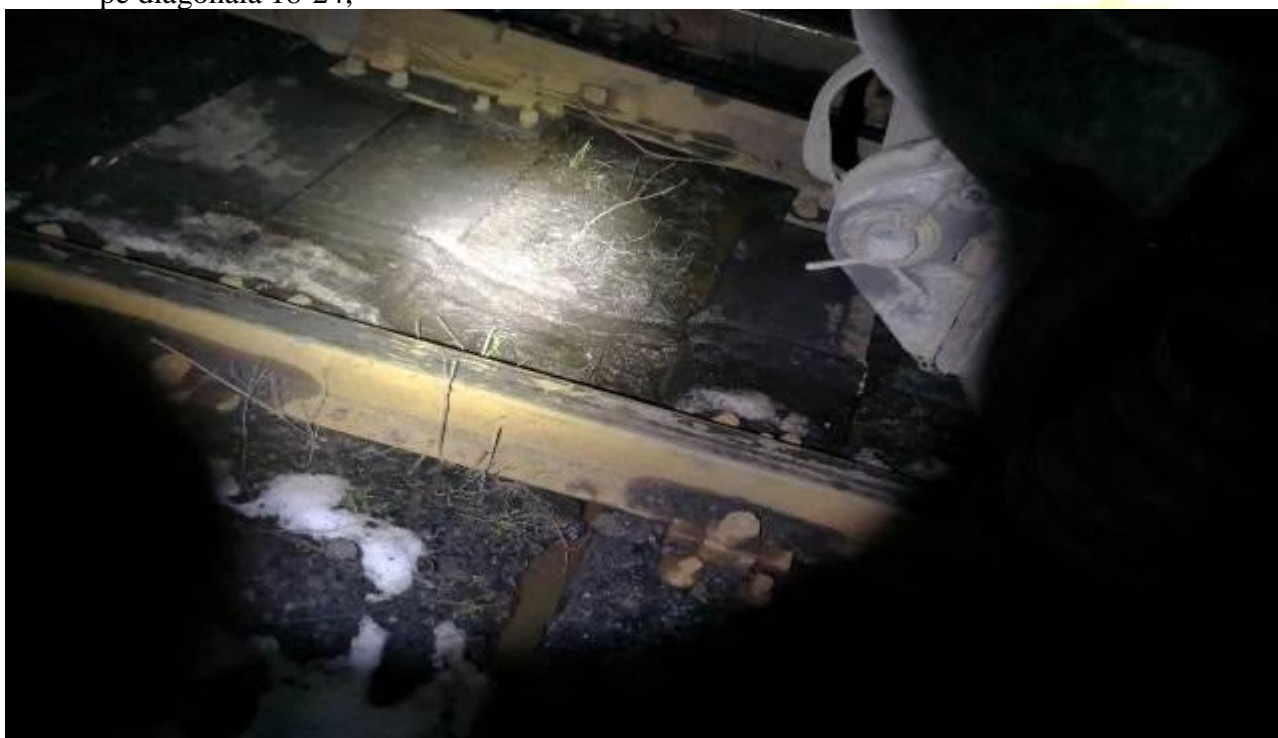
- boghiul a rulat astfel încă 2,65m, după care și roțile din partea dreaptă au părăsit contraacul drept și au căzut în interiorul căii, lovind de asemenea materialul metalic întâlnit;

- în această stare, boghiul a rulat pe traversele din cuprinsul schimbătorului de cale nr. 24, până pe diagonala 18-24;

foto 15 - urme ale rulării roților în stare deraiată peste schimbătorul nr. 24

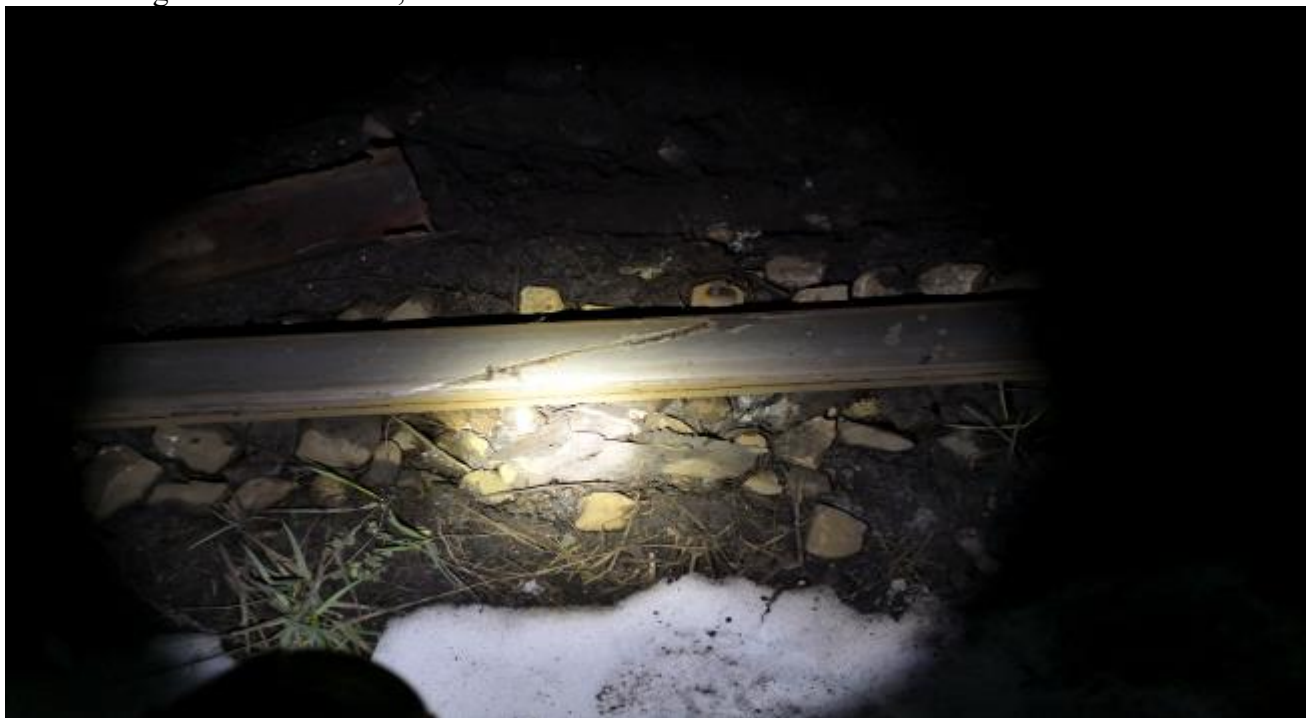
- în această zonă, sub influența acțiunilor dinamice date de rularea boghiului în stare deraiată, a fost provocată și deraierea celui de-al doilea boghiu al vagonului nr. 4 din compunerea trenului, prin escaladarea roților din partea dreaptă ale acestuia a flancului activ al ciupercii șinei și căderii în exteriorul căii, acest fapt fiind urmat imediat de o cădere a roților din partea stângă în interiorul căii;

foto 16 - urmele de escaladare a roților pe ciuperca șinei din dreapta a diagonalei 18-24
