RAPORT DE INVESTIGARE

privind accidentul feroviar produs la data de 20.05.2017,
pe raza de activitate a Sucursalei Regionale de Căi Ferate Timișoara,
secția de circulație Livezeni – Lupeni, stația CFR Livezeni,
prin deraierea de primul boghiu, în sensul de mers, al celui de-al 33-lea vagon din compunerea
trenului de marfă nr.23815
(aparținând operatorului de transport feroviar de marfă SNTFM „CFR Marfă” SA)

Ediție finală 16 mai 2018

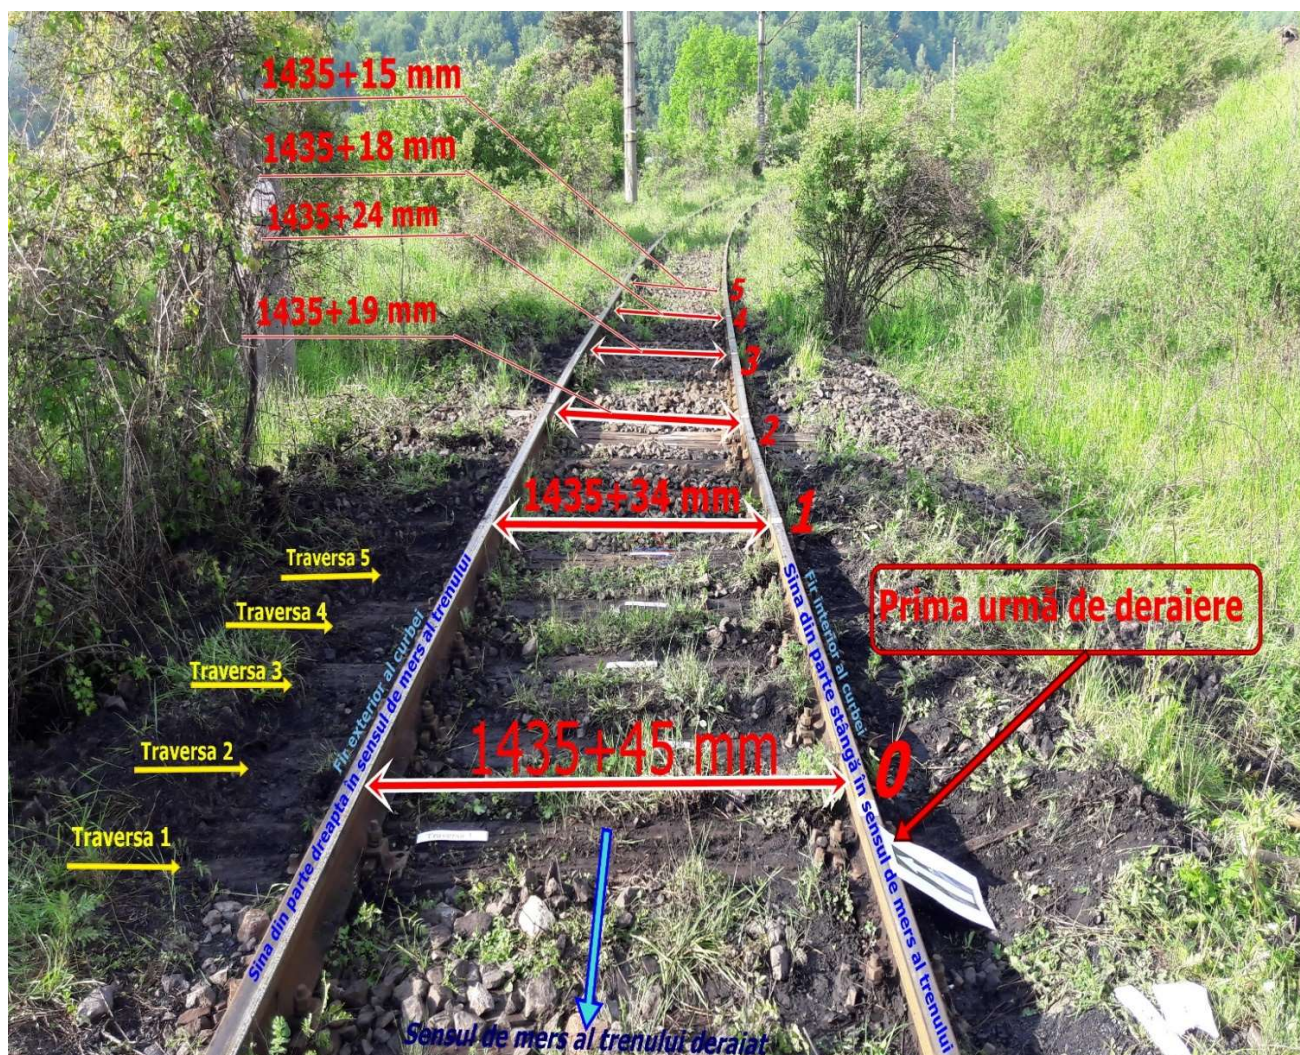
Fig. nr.3

Linia de cale ferată a fost pichetată la o echidistanță de 2,5 m, începând cu locul primei urme de deraiere în sens invers de mers al trenului cu picheți numerotați de la 0 la 10 (fig.3). În aceste puncte s-au măsurat ecartamentul căii, nivelul transversal și valorile săgeților la lungime unei coarde $c = 10$ m. În punctele 0 și 1, nu s-au putut efectua măsurători ale săgeților în curbă datorită deformațiilor produse în urma deraierii la suprastructura căii.

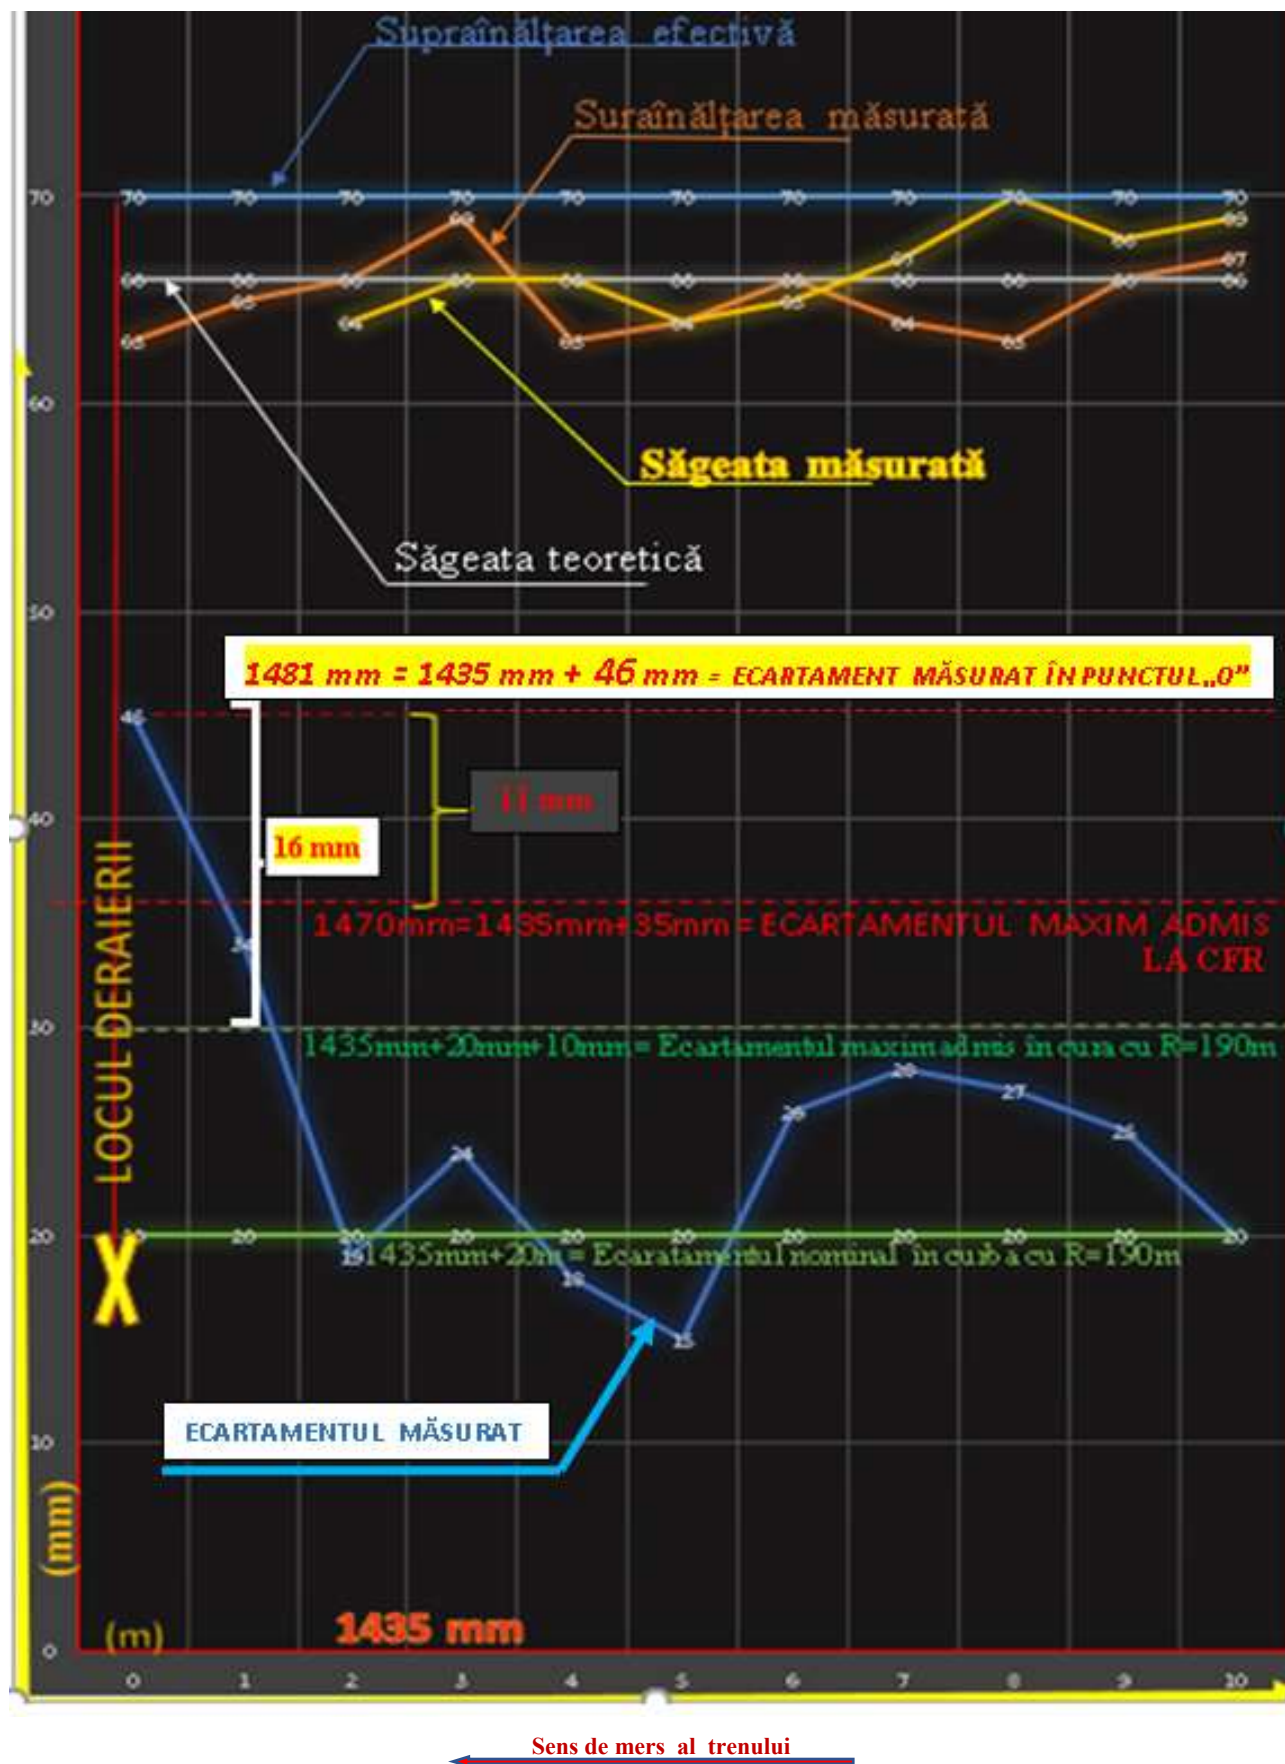
Fig. nr.4. Diagramele E-N-F - punctele 1-20

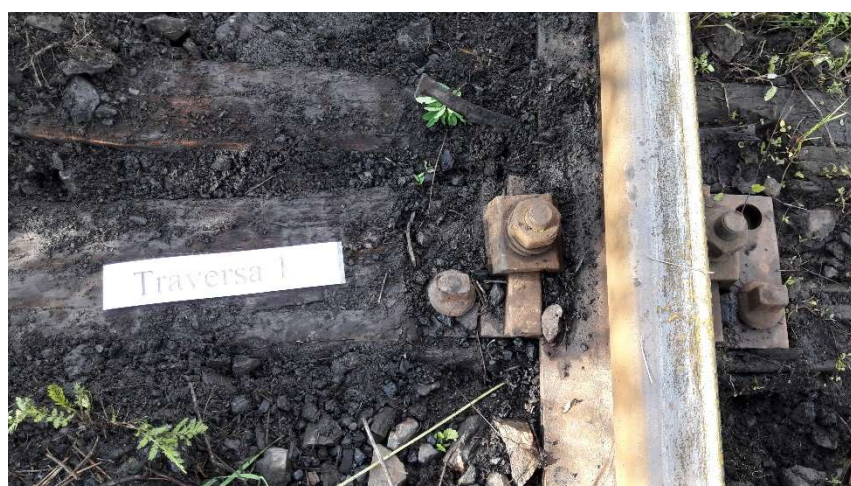
4.	Crăpături longitudinale. La șina din partea dreaptă cu 4 tirfoane pe placă, iar la șina din partea stângă cu 3 tirfoane pe placă. Traversa prezenta putrezire locală în zona prinderilor, tirfoanele nefiind înfiletate complet.

Foto nr. 1 – Traversa nr. 1 (firul exterior al curbei/șina din partea dreaptă în sens de mers)

One drafted a program for measurements in order to remove the failures found: rectification of the track gauge, activation/ supplement of the fastening and the replacement of the unsuitable wooden sleepers. In august 2017 Section L 9 Simeria was supplied with 800 new normal wooden sleepers and

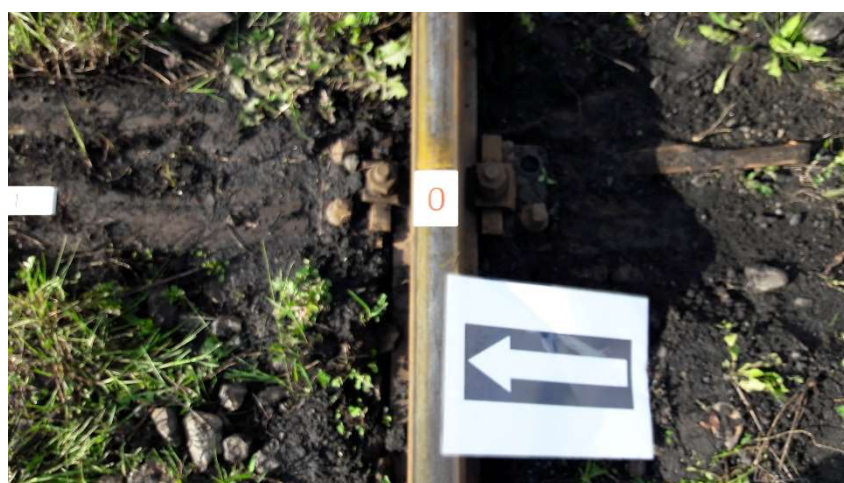
Foto nr.2 – Traversa nr. 1 (firul interior al curbei/șina din partea stângă în sens de mers)

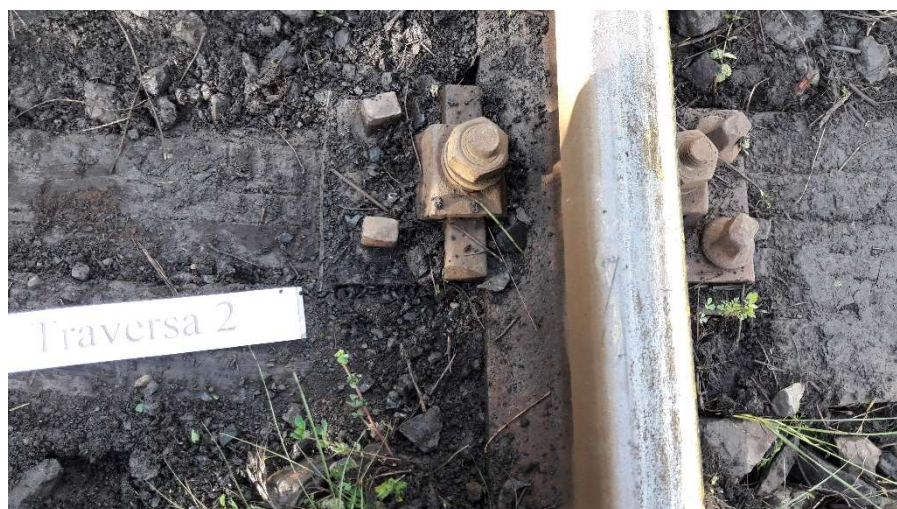
Foto nr.3 – Traversa nr. 2 (firul exterior al curbei/șina din partea dreaptă în sens de mers)

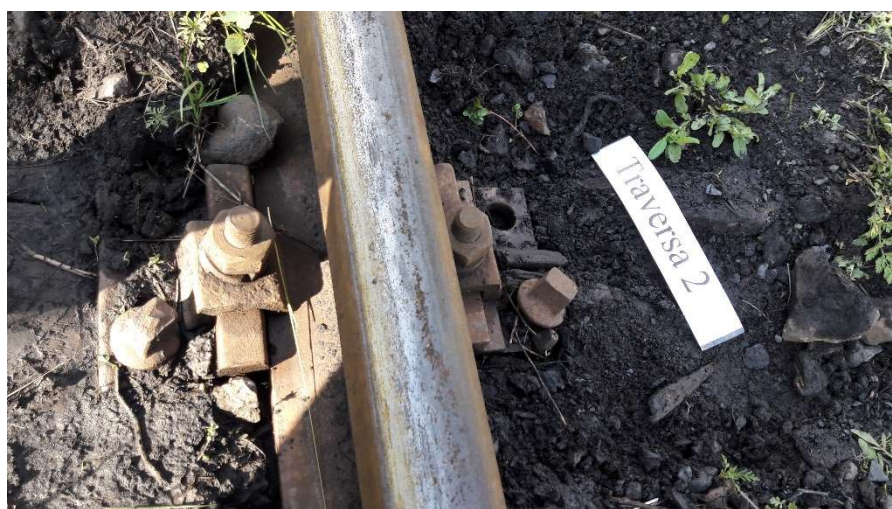
Foto nr.4 – Traversa nr. 2 (firul interior al curbei/șina din partea stângă în sens de mers)

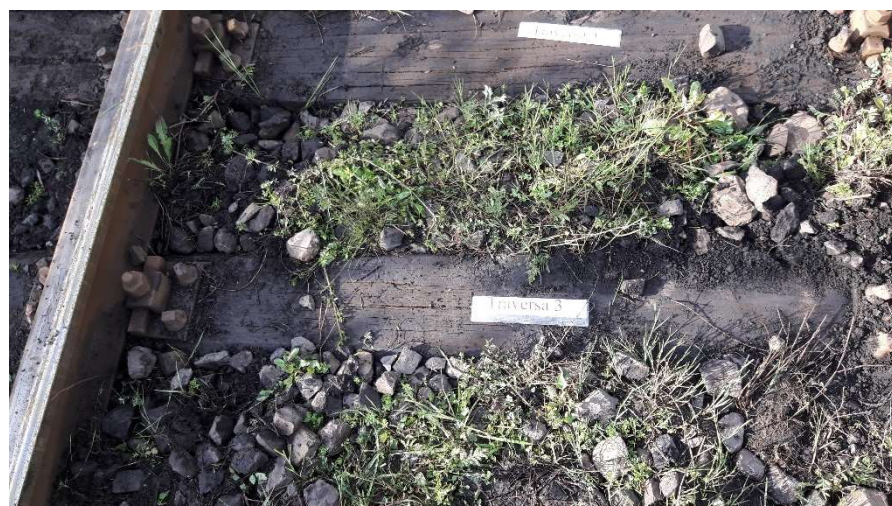
Foto nr. 5 – Traversa nr. 3 (firul exterior al curbei/șina din partea dreaptă în sens de mers)

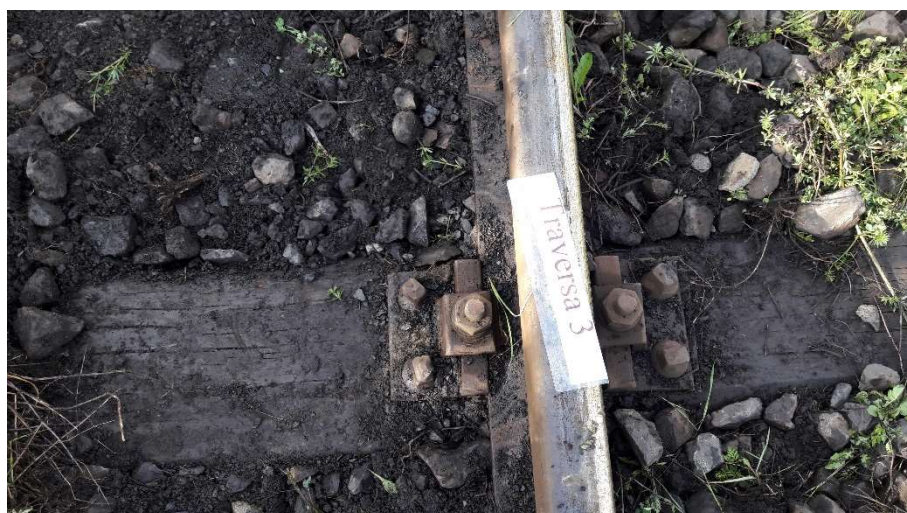
Foto nr. 6 – Traversa nr. 3 (firul interior al curbei/șina din partea stângă în sens de mers)

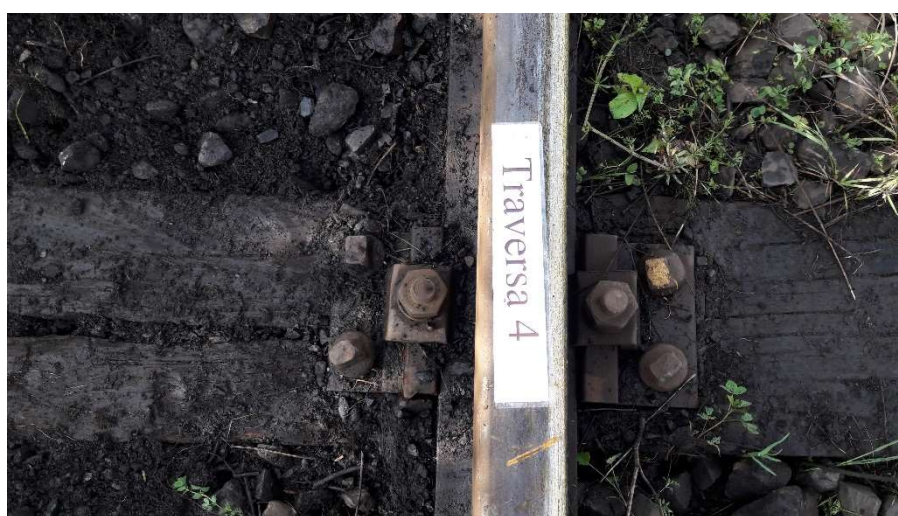
Foto nr. 7 – Traversa nr. 4 (firul exterior al curbei/șina din partea dreaptă în sens de mers)

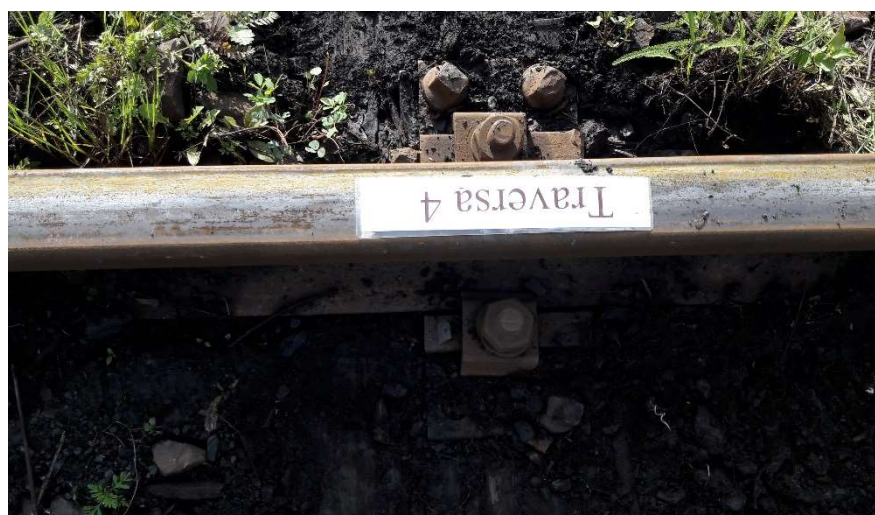
Foto nr.8 – Traversa nr. 4 (firul interior al curbei/șina din partea stângă în sens de mers)

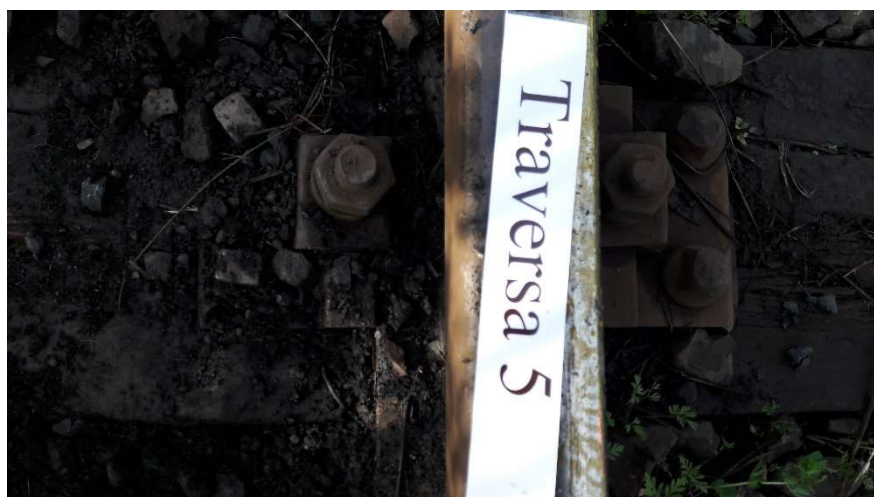
5.	Crăpături longitudinale. La șina din partea dreaptă cu 4 tirfoane pe placă, iar la șina din partea stângă cu 3 tirfoane pe placă.

Foto nr.9 Traversa nr. 5 (firul exterior al curbei/șina din partea dreaptă în sens de mers)

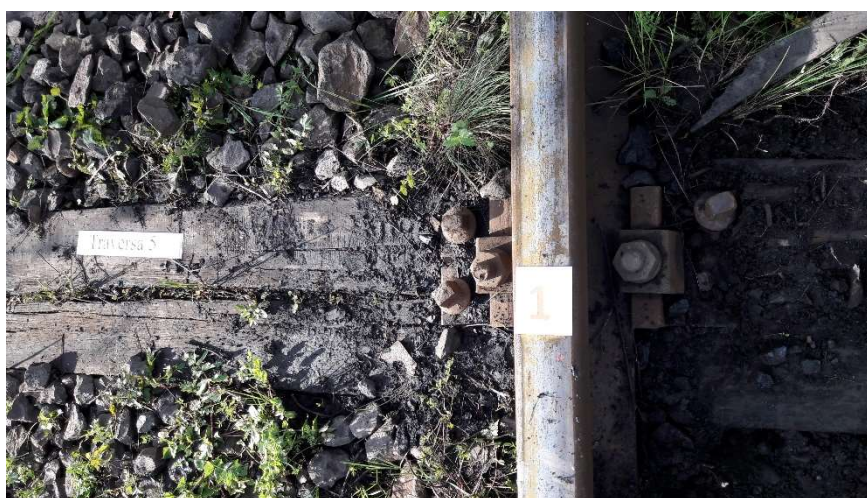
Foto nr.10 – Traversa nr. 5 (firul interior al curbei/șina din partea stângă în sens de mers)

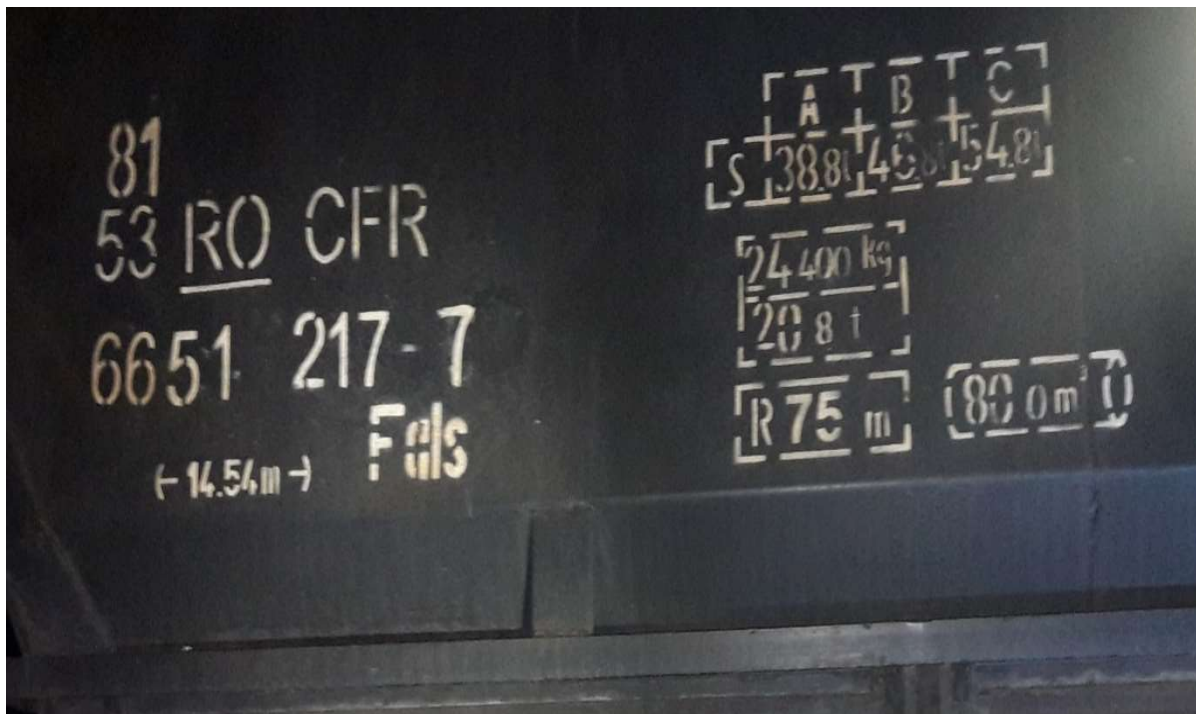
Foto nr.11

Întrucât categoria de linie pe care trenul a circulat este de „categoria C” unde sarcina maximă admisă pe osie este de 20 tone, se poate observa că în acest caz sarcina pe osie a fost depășită, vagonul având o sarcină medie pe osie de 20,645 tone (+ 0,645 t peste limita admisă).

Totodată, se poate constata că „limita de încărcare” înscrisă pe vagon a fost de 54,8 tone la categoria de linie C – *poza.nr.11*, iar în acest caz, conform „notei de cântar” încărcătura vagonului a fost de 58,180 tone, rezultând că „limita de încărcare” admisă a vagonului a fost depășită cu + 3,380 tone.
