RAPORT DE INVESTIGARE

privind accidentul feroviar produs la data de 20.06.2018,
pe raza de activitate a Sucursalei Regionale CF Cluj, în stația CFR Dej Triaj,
prin deraierea vagonului nr.31530670031-3, aflat în compunerea trenului de marfă nr.42695

*Proiect raport de investigare
06 iunie 2019*

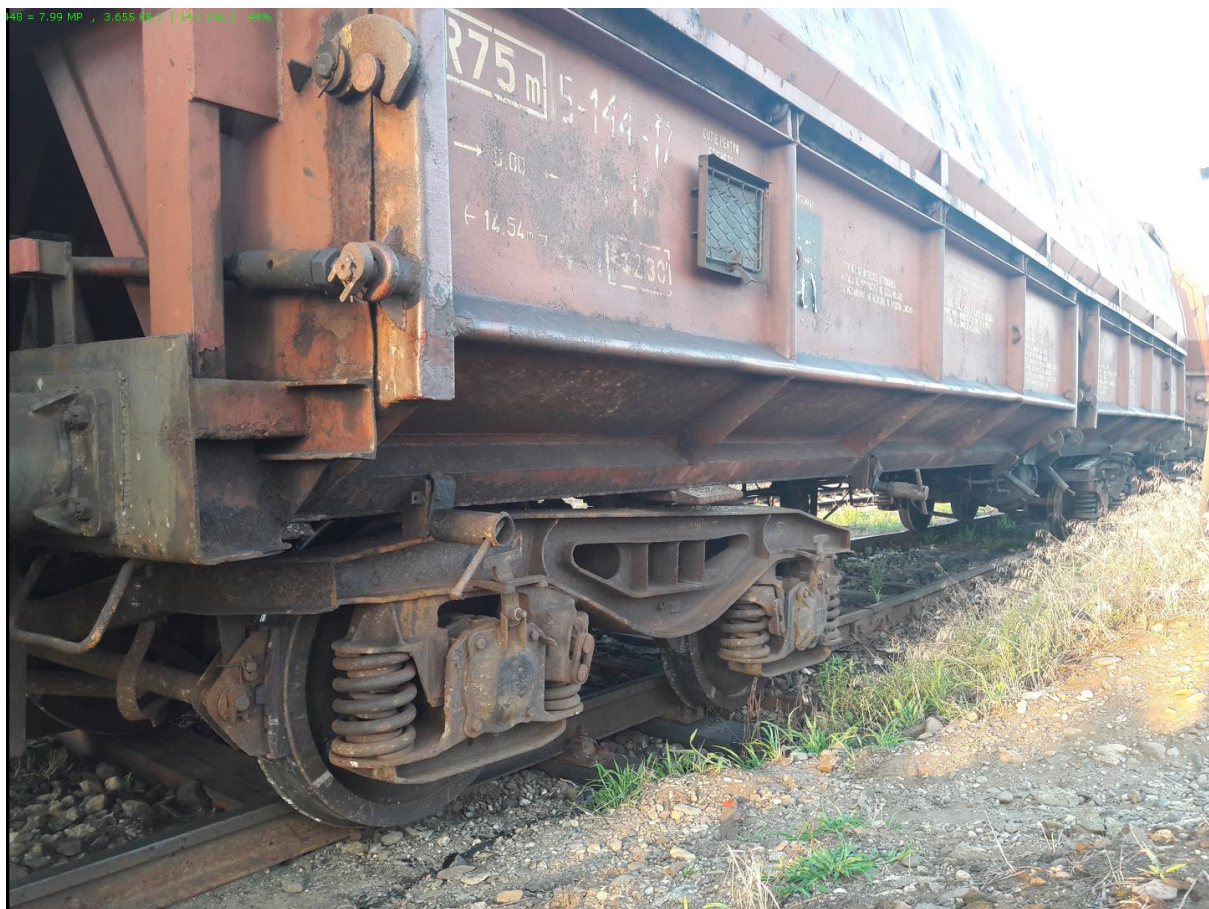
Figura 2 – boghiul deraiat al vagonului nr.31530670031-3

Trenul de marfă nr.42695 a circulat cu primul boghiu al vagonului nr.31530670031-3 în stare deraiată o distanță de aproximativ 30 m.

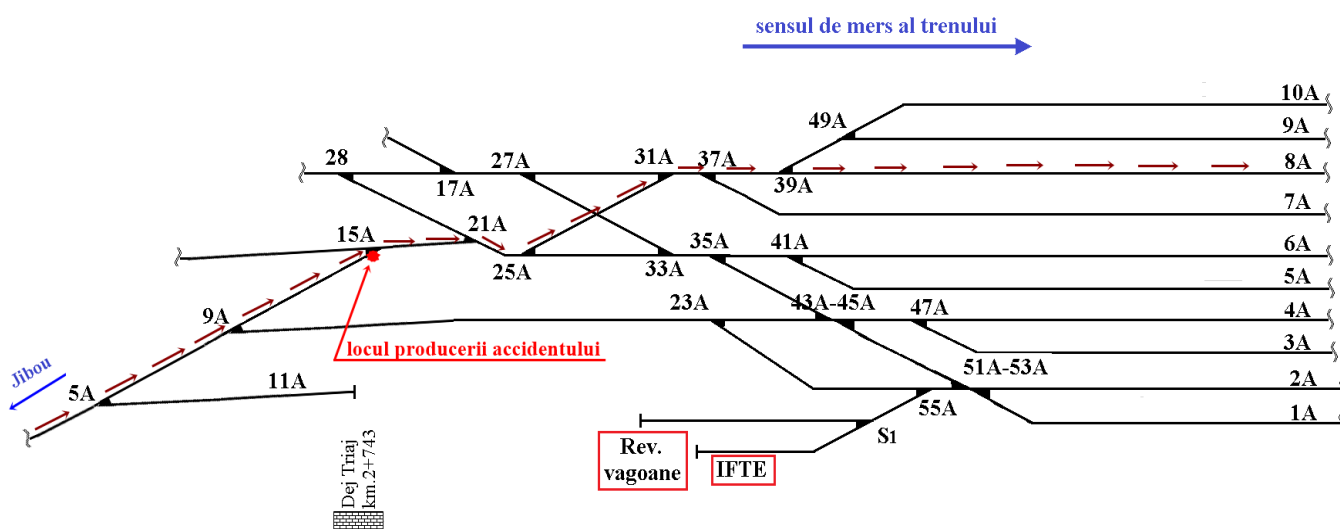
Accidentul s-a produs în stația CFR Dej Triaj, Grupa A, capătul X al stației, prima urmă de rulare anormală a roților vagonului fiind constatate la o distanță de 380 mm de joanta izolantă nelipită, din cuprinsul șinei de legătură dintre acul curb și inima de încrucișare, distanță măsurată în sens invers de mers al trenului. (figura 3).

Figura 3 – parcursul comandat al trenului de marfă nr.42695-2

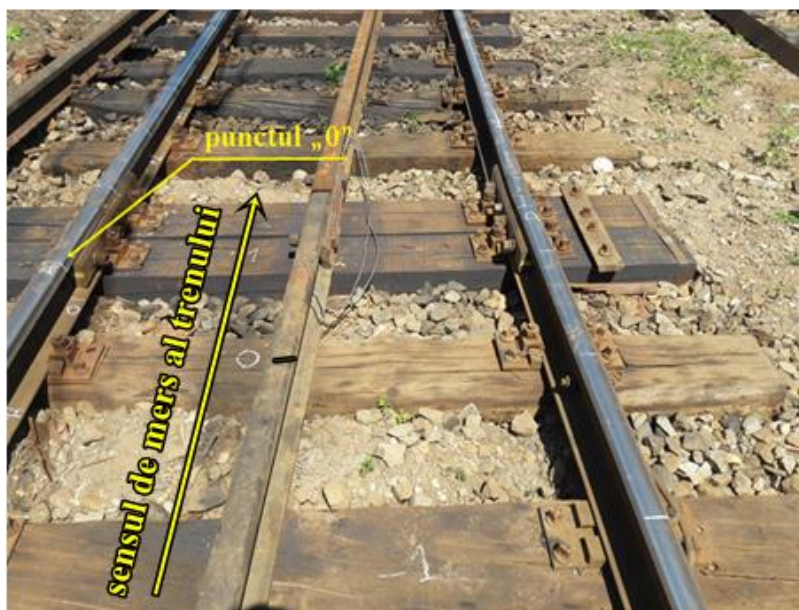
- această urmă a fost notată cu lit.A și se afla la o distanță de 380 mm înaintea rostului izolat electric. Membrii comisiei au stabilit că pct.A este și punctul primei urme a deraierii, fiind notat și cu cifra 0, în cadrul punctelor în care au fost efectuate verificări prin măsurare a ecartamentului, nivelului transversal al căii, al săgeților curbei schimbătorului de cale și a uzurii șinei firului exterior al curbei acestui schimbător;

- tot din punctul B, începea, aproximativ din mijlocul suprafeței de rulare a ciupercii șinei o altă urmă care se continua pe aceasta, înspre flancul inactiv al ciupercii șinei (înspre exteriorul căii) până în dreptul punctului notat cu litera C. Din punctul C această urmă continua cu o urmă de lovire a primului șurub vertical din exteriorul căii de la prima traversă întâlnită;

- raportat la punctul A, urmele din punctele B și C se află la 3.325 mm-pct.B și la 4.115 mm-pct.C.

Figura nr.4 – urme identificate pe șine

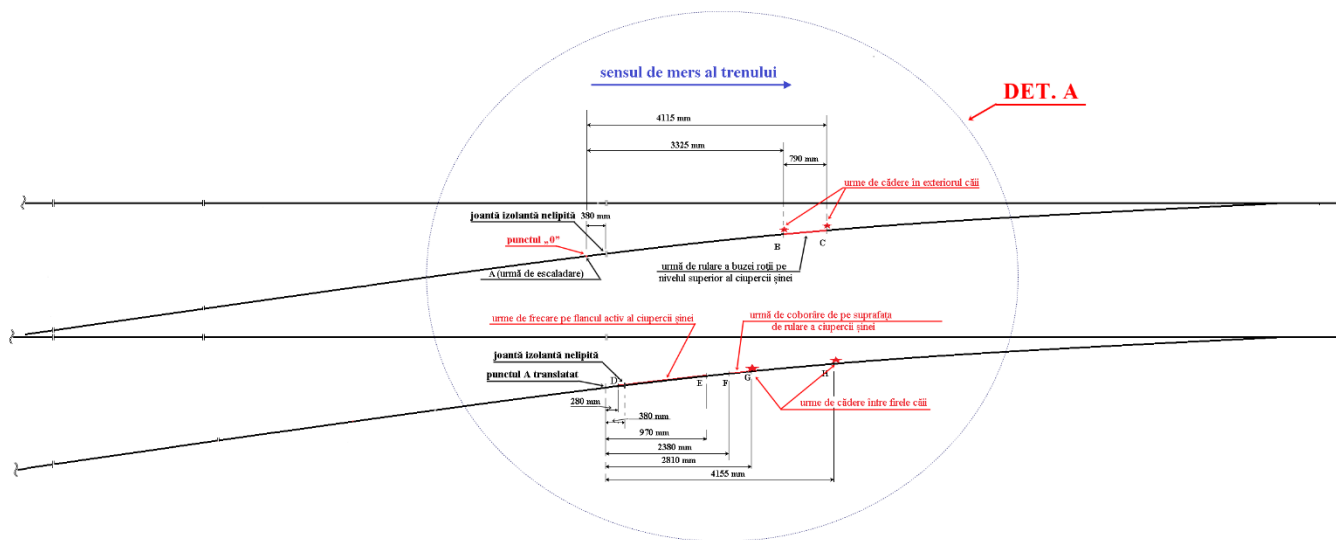
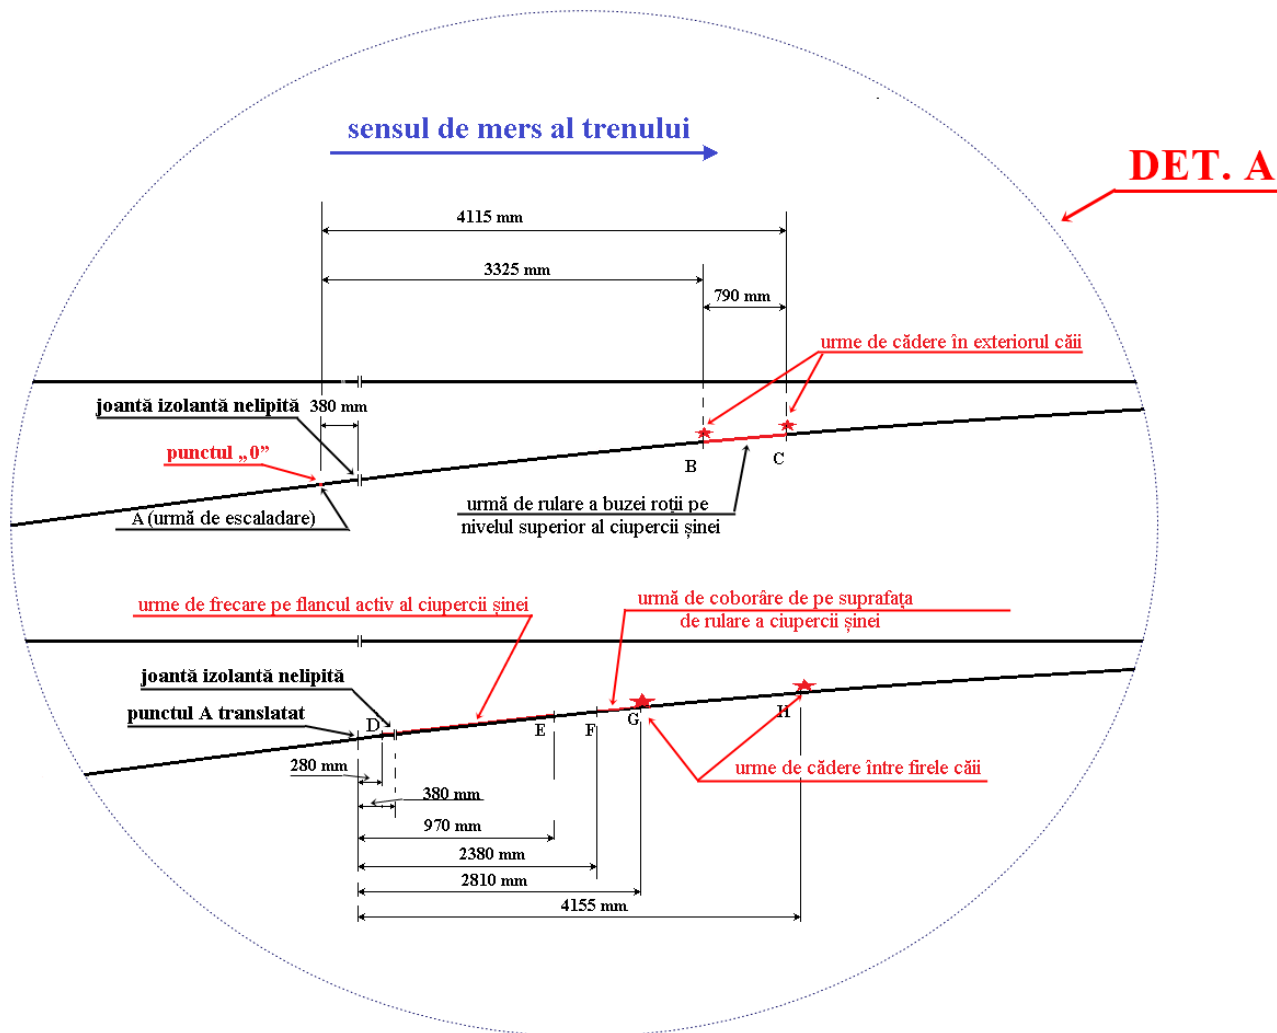
- de la punctul E până la punctul F nu se mai observă nici o urmă de deraiere;
 - din punctul F până în punctul G, pe o distanță de 430 mm, s-a constatat o urmă de coborâre de pe suprafața de rulare a ciupercii șinei spre flancul activ al acesteia;

- punctul H este un alt punct de cădere a roții între firele căii și se află la o distanță de 1.345 mm față de punctul G.

Figura 5 – schița producerii deraierii (urmele deraierii)

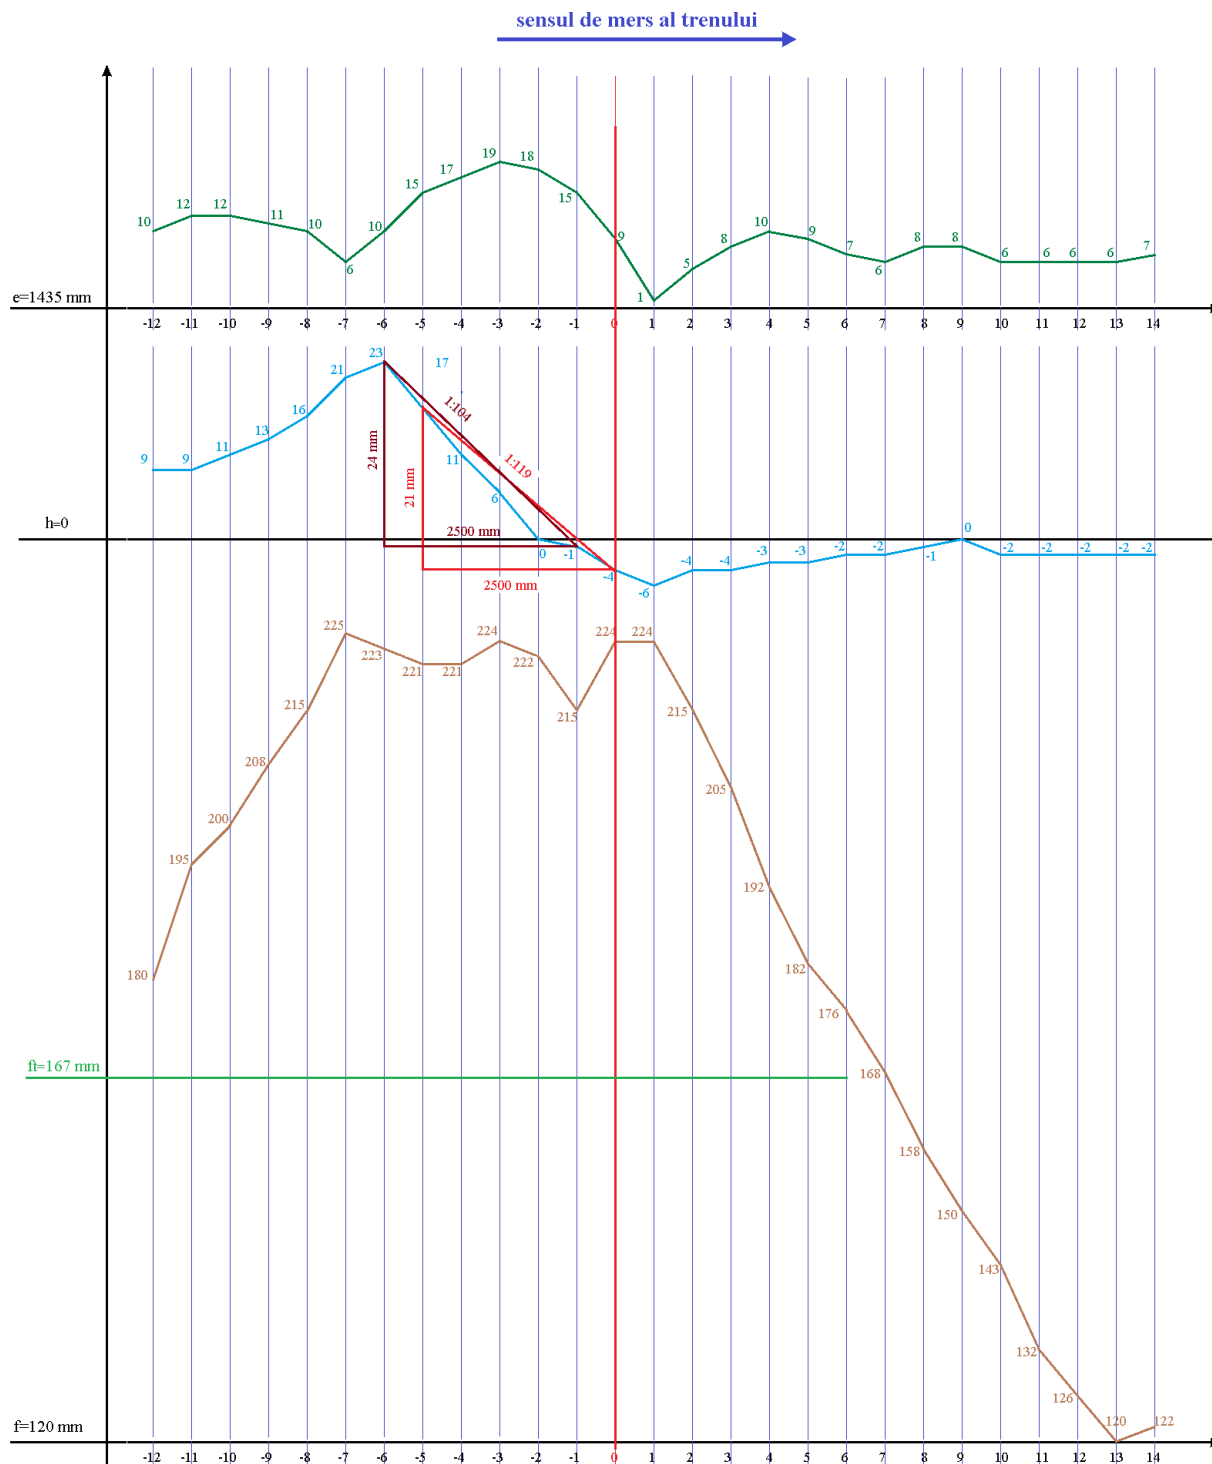
- variația ecartamentului maxim admisă în exploatare (2 mm/m), analizată în baza longitudinală de măsurare a torsionării căii de 2,5 m, a fost depășită între punctele: „-9” și „-4”; „-8” și „-3”; „7” și „-2”; „-5” și „0”; „-4” și „+1”; „-3” și „+2”; „-2” și „+3”;
- variația ecartamentului între punctele nr.-5 și nr.0 avea valoarea de 2,4 mm/m, iar între punctele nr.-4 și nr.+1 variația ecartamentului era de 6,4 mm/m. **Variația ecartamentului între punctele „-1” și „+1” era de 14 mm/m.**

Figura 6 -Diagrame de ecartament, nivel transversal și săgeți

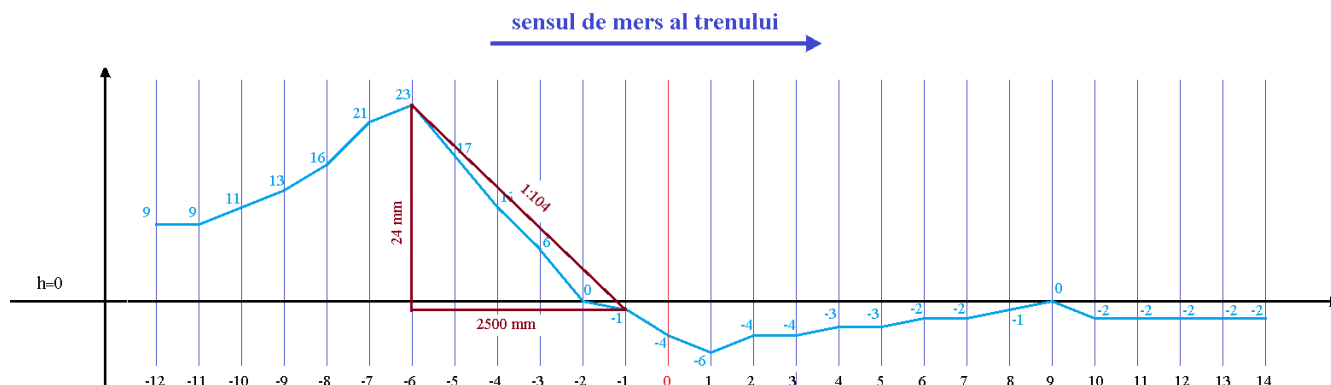
- **au fost constatate depășiri ale valorii maxime admise a torsionării căii**, prevăzute la art.7, pct. A.4 din *Instrucția de norme și toleranțe pentru construcția și întreținerea căii-linii cu ecartament normal, nr.314/1989, pentru circulația și manevra trenurilor*. Astfel înclinarea rampei defectului între punctele de măsurare „-5” și „0” avea valoarea de **1:119**, și între punctele „-6” și „-1” de **1:104**.

Figura 7 -Diagrame de nivel transversal

- **între punctele de măsurare nr.„-6” și „0” au fost depistate două zone în care înclinarea rampei defectului (torsionării căii) era mai mare decât valoarea maximă admisă pentru circulația trenurilor (1:166), valoare prevăzută la art.7.A.4. din *Instrucția de norme și toleranțe pentru construcția și întreținerea căii-linii cu ecartament normal nr.314/1989*;**

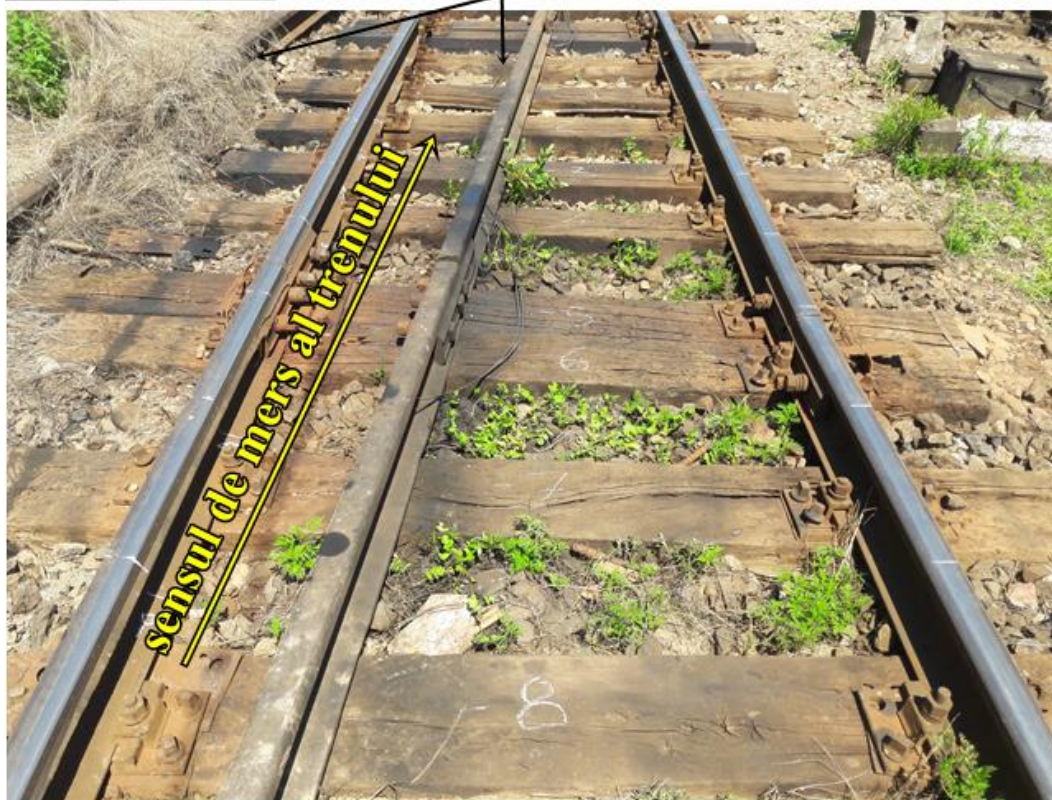
- uzurile verticale ale șinei se încadrau în limitele toleranțelor prevăzute în Tabelul I din „Prescripții tehnice privind măsurarea uzurilor verticale și laterale a șinelor de cale ferată”, ediția 1987;
- uzurile laterale ale șinei au depășit, în punctele de măsurare nr.-10, -9 și -8, uzurile laterale limite admise, uzuri limită prevăzute în Tabelul IV din „Prescripții tehnice privind măsurarea uzurilor verticale și laterale a șinelor de cale ferată”, ediția 1987.

Figura nr.8 -Starea tehnică a suprastructurii căii

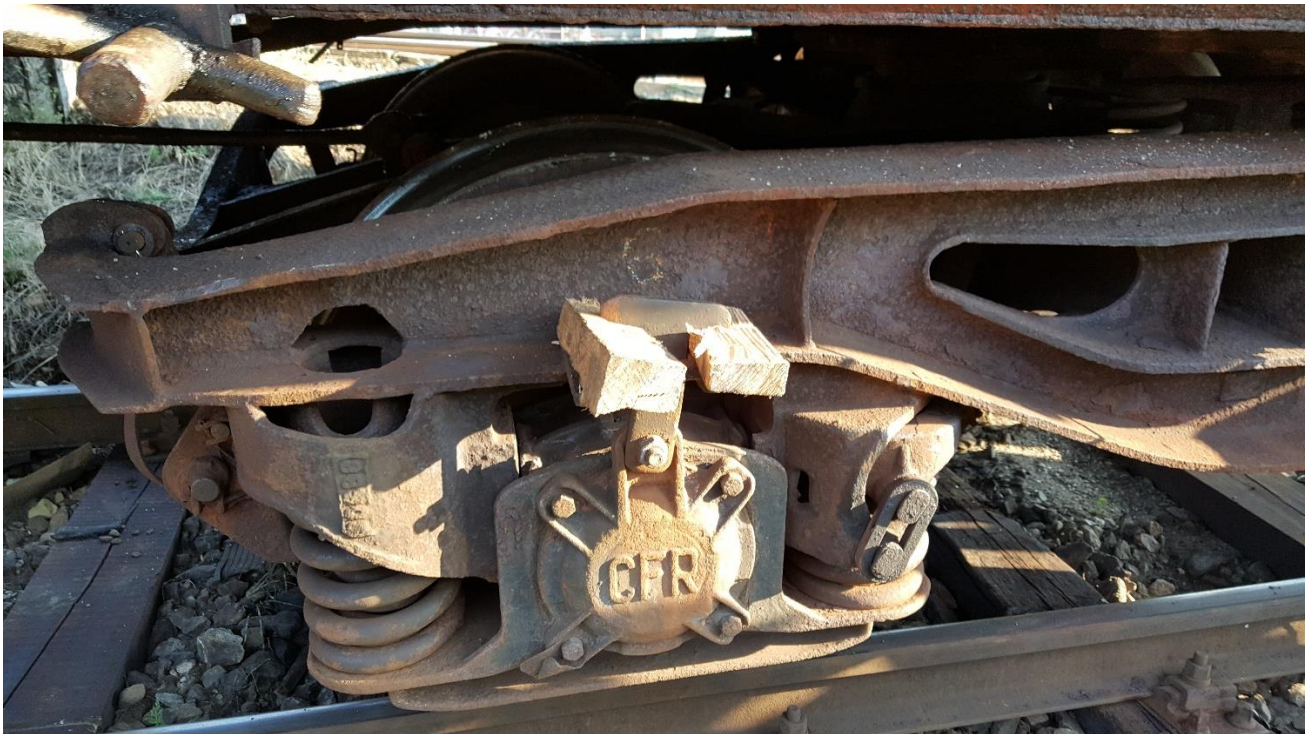
- cotele și dimensiunile măsurate la osiile deraiate și la celelalte părți și subansamble ale vagonului se încadrau în limitele admise, în exploatare, pentru vagoane de marfă prin *Instrucțiunile nr.250/2005*;
- atât șasiul vagonului, cât și ambele cadre de boghiu prezentau urme pronunțate de coroziune ca urmare acțiunii mărfii transportate în aceste vagoane (sare vrac). Din datele furnizate de operatorul de transport feroviar (SNTFM „CFR Marfă” SA) acest vagon a fost folosit numai la transportul de sare vrac începând cu data de 18.03.2015 (*foto nr. 1*);

Foto nr.1 – urme de coroziune puternică a cadrului de boghiu

- torsionarea cadrului boghiului deraiat a fost favorizată de:
 - coroziunea foarte accentuată a acestui subsansamblu ca urmare a transportării (o perioadă îndelungată), în vrac, a sării (marfă puternic corozivă), în vagoane ce nu sunt protejate împotriva coroziunii;
 - șocurilor puternice transmise către acest subsansamblu în timpul rulării vagonului în stare deraiată, în urma deraierii produse la data de 25.04.2018.
- în aceste condiții, la circulația pe zona schimbătorului de cale nr.15A, acest defect a contribuit la creșterea raportului dintre forța de conducere și sarcina care acționau pe roata atacantă peste limita de stabilitate la deraiere, în final contribuind la escaladarea flancului activ al ciupercii șinei de legătură de pe firul exterior al curbei schimbătorului de cale de către buza acestei roți și, apoi, la deraierea acesteia.

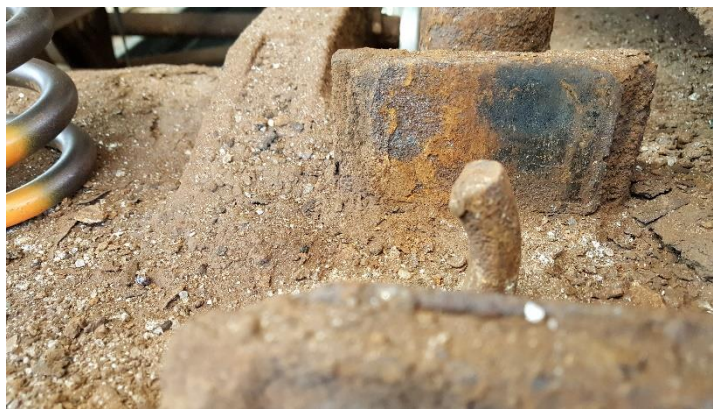
Foto nr.2

- la glisierele elastice ale boghiului:
 - cea poziționată pe partea stângă în sensul de mers a trenului - urme normale de frecare, arcul dinspre roata nr.7 rupt în zona primei spire din partea inferioară (ambele bucăți de arc găsite la această glisieră), bolțul de

- ghidare al glisierii elastice (de pe cadrul de boghiu) era îndoit (*foto nr.2*), iar urmele lăsate de acest bolț pe gaura din glisiera elastică nu aveau un aspect lucios intens;
- cea poziționată pe partea dreaptă în sensul de mers a trenului – urme normale de frecare, arcul dinspre roata nr.8 rupt în zona primei spire din partea inferioară (ambele bucăți de arc găsite la această glisieră).
