AGENȚIA DE INVESTIGARE FERROVIARĂ ROMÂNĂ - AGIFER

RAPORT DE INVESTIGARE

privind accidentul feroviar produs la data de 20.07.2015, pe raza de activitate a
Sucursalei Regionale de Căi Ferate Craiova, între halta de mișcare Balaci și stația CFR Roșiori Nord,
în circulația trenului de marfă nr.60812

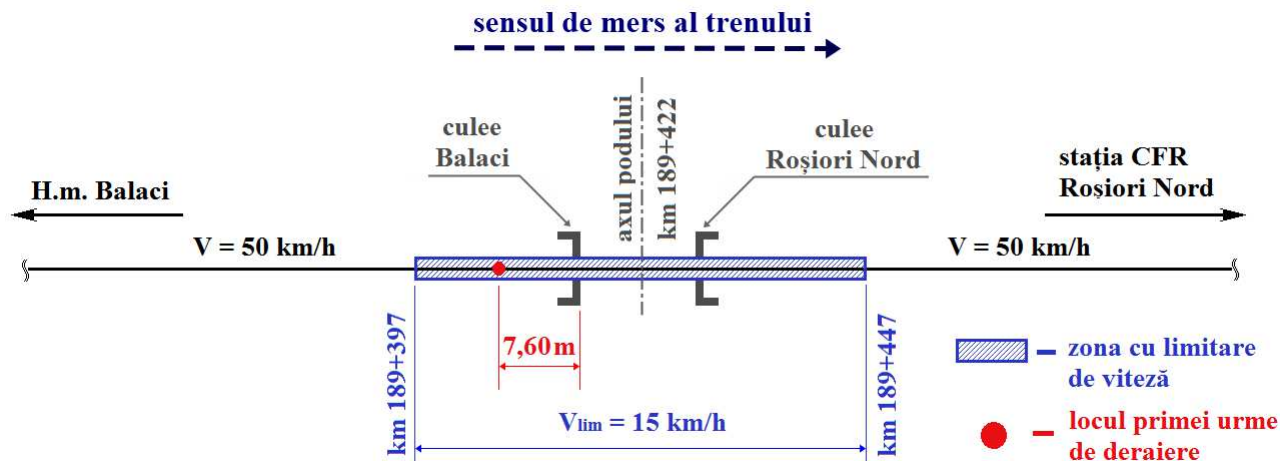
Prima urmă de deraiere a fost identificată în cuprinsul zonei centrale a căii fără joante, înaintea culeei dinspre halta de mișcare Balaci, la 7,60 m de aceasta și este o urmă produsă pe fața superioară a unei traverse de către buzele bandajelor roților aceleiași osii (amprenta buzei bandajului roții din partea stângă între șine și a bandajului roții din partea dreaptă în exteriorul căii).

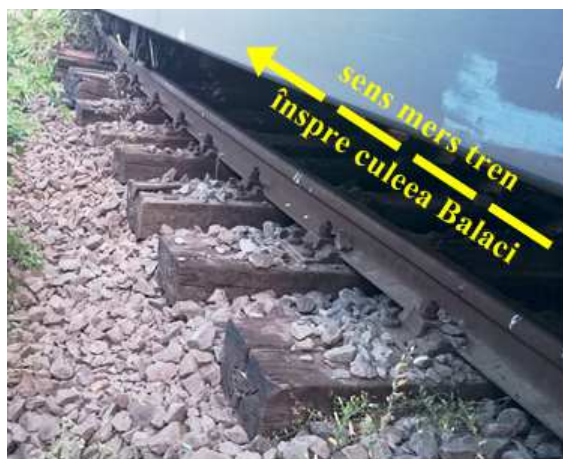
Prisma de piatră spartă, pe zonele adiacente culeelor (în special în zona zidurilor de gardă) nu avea forma și dimensiunile geometrice corespunzătoare unei căi fără joante din linie curentă simplă și în aliniament, montată pe traverse de lemn, în sensul că:

- distanța de la capătul traverselor la muchia prisme de piatră spartă nu se încadra în valoarea prevăzută de Instrucția nr.314/1989;
- traversele nu erau înglobate în prisma de piatră spartă, muchia prisme de piatră spartă începând practic de sub talpa traverselor;
- pe capetele traverselor de lemn nu exista surplus de piatră spartă;

piatră spartă insuficientă între traverse

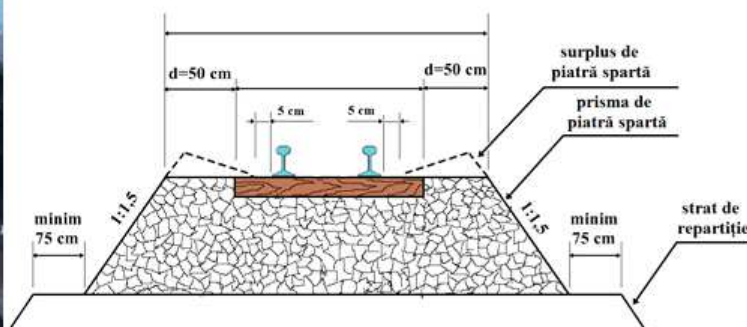
prisma de piatră spartă pentru linie simplă în aliniament, cale sudată - conform Instrucției nr.314/1989

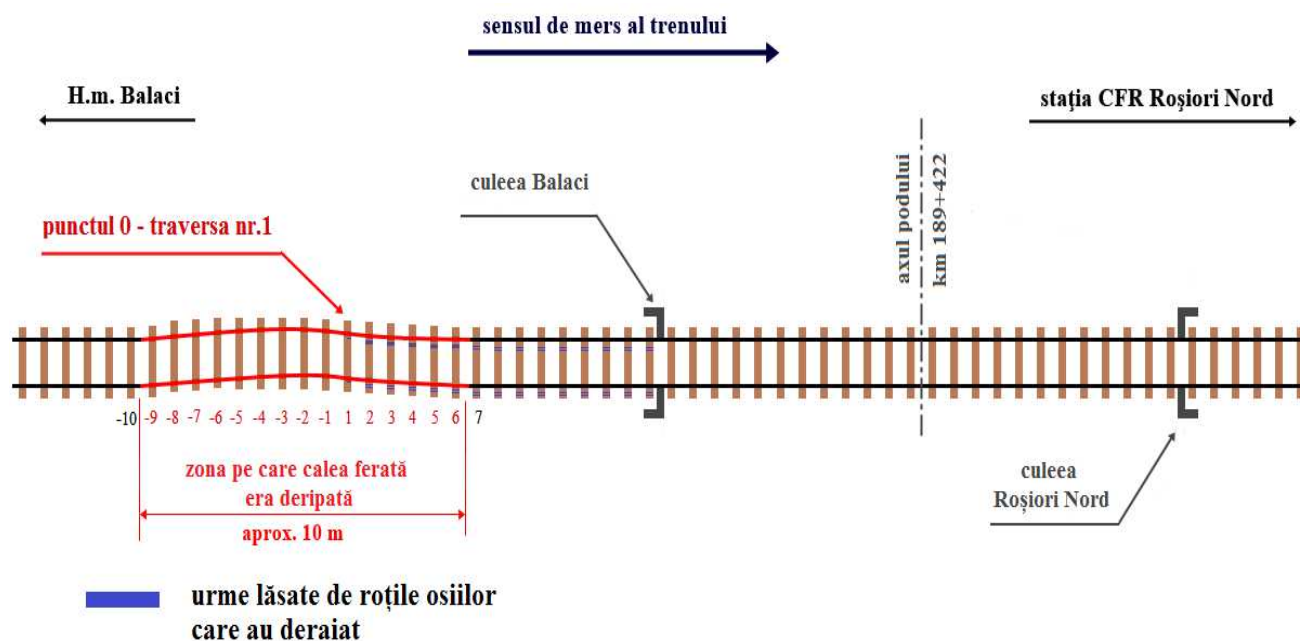
- pe distanță de aproximativ 10 m, care include prima urmă de deraiere (identificată pe traversa notată cu nr.1), a fost constatată pierderea stabilității căii prin deplasarea în plan orizontal a cadrului șine-traverse, spre partea stângă față de sensul de mers al trenului și existența unor spații goale între capetele din partea dreaptă a șinelor și prisma de piatră spartă, spații a căror valori sunt cuprinse între 5 cm și 22 cm.

Traversele de lemn de pe zona de terasamentului din spatele culeei dinspre H.m. Balaci

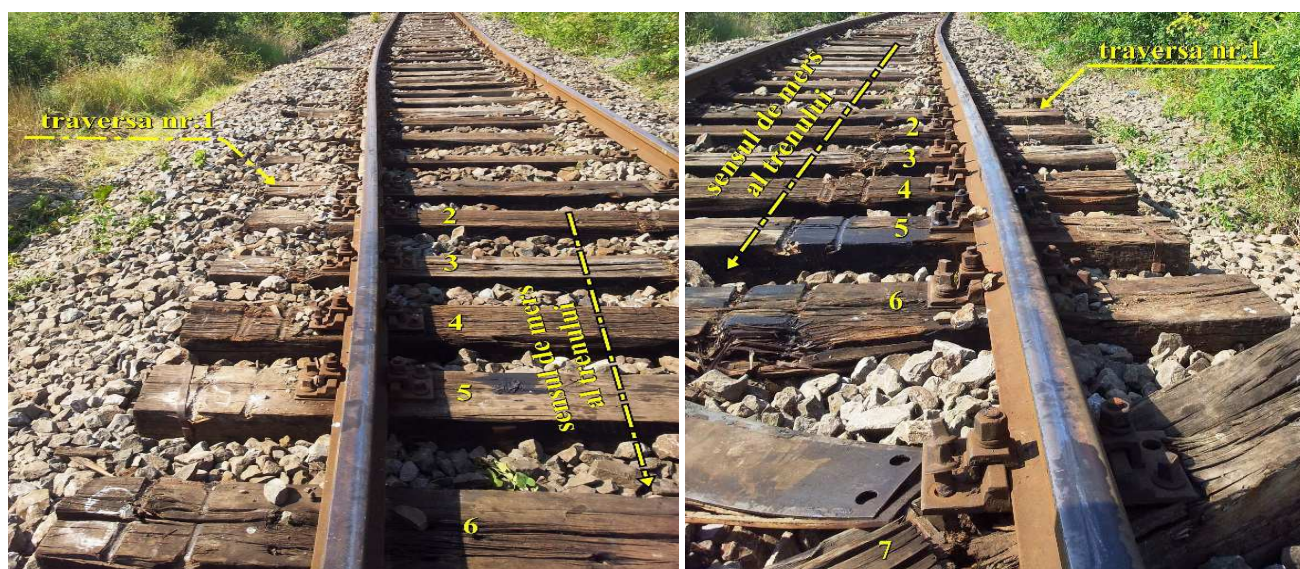
Pe fața superioară a traversei nr.1, în interiorul căii a fost identificată prima urmă de deraiere, care este o urmă specifică amprentei lăsată de buza bandajului roții din partea stângă, iar în exteriorul căii pe partea dreaptă a fost identificată urma de cădere a roții din partea stângă a aceleiași osii. Începând cu traversa nr.2 în sensul de mers al trenului, pe fața superioară a traversei au fost identificate urme lăsate de buzele bandajelor roților unei alte osii, asemănătoare celor existente pe traversa anterioară. Urmele de rulare în stare deraiată a roților celor două osii se continuă pe traversele de pe terasament, până la traversa din dreptul culeei podului dinspre H.m. Balaci.

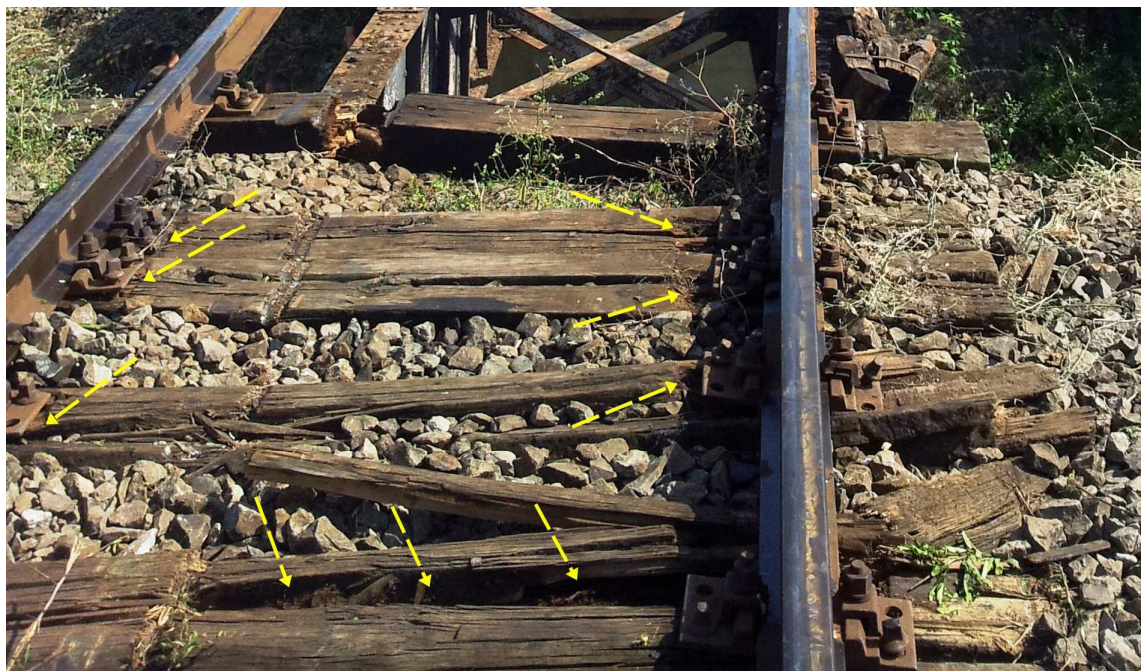
Pe terasamentul din spatele culeei dinspre H.m. Balaci au fost identificate traverse normale de lemn necorespunzătoare, care prezentau crăpături, material lemnos putred pe zona centrală a

traverselor sau pe zonele de capăt pe care rezemau plăcile metalice. Datorită acestor defecte, traversele nu puteau asigura fixarea plăcilor metalice prin strângerea tirfoanelor.

*Capătul terasamentului din spatele culeei dinspre H.m. Balaci
(traverse putrede atât în zona pe care reazemă plăcile metalice,
cât și pe zona centrală)*

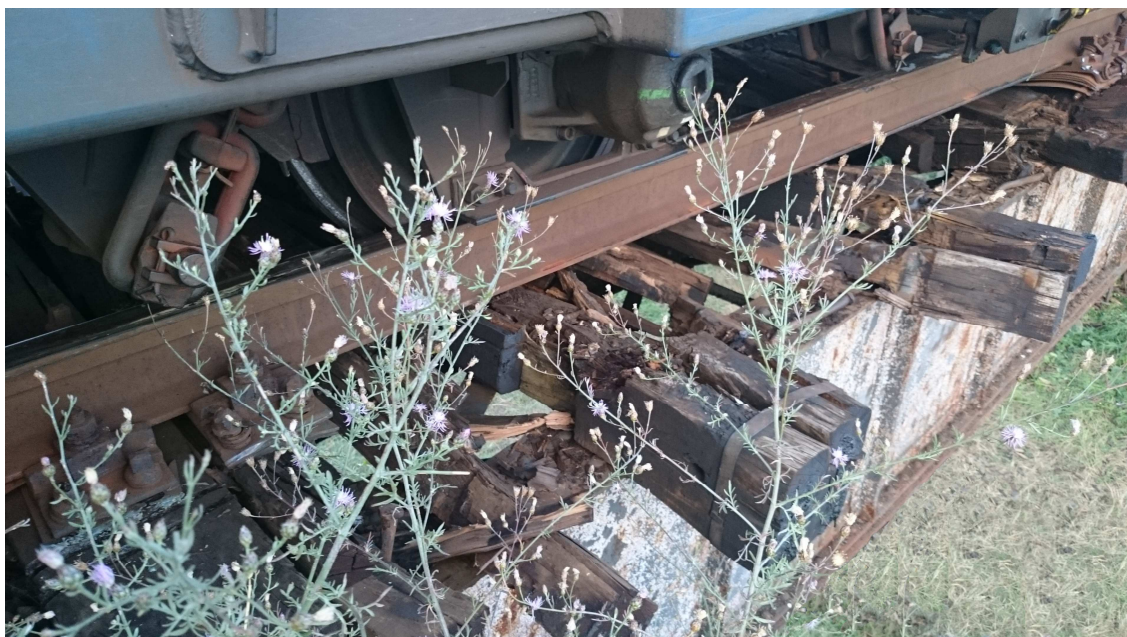
- pe podul de la km 189+422 existau grinzi (traverse de lemn) necorespunzătoare, aspect dovedit de crăpăturile în lungul traverselor, de strivirea traverselor pe zona care reazemă plăcile metalice, precum și de putrezirea lemnului pe aceeași zonă;

capete de traverse strivite și lemn putred sub placa metalică

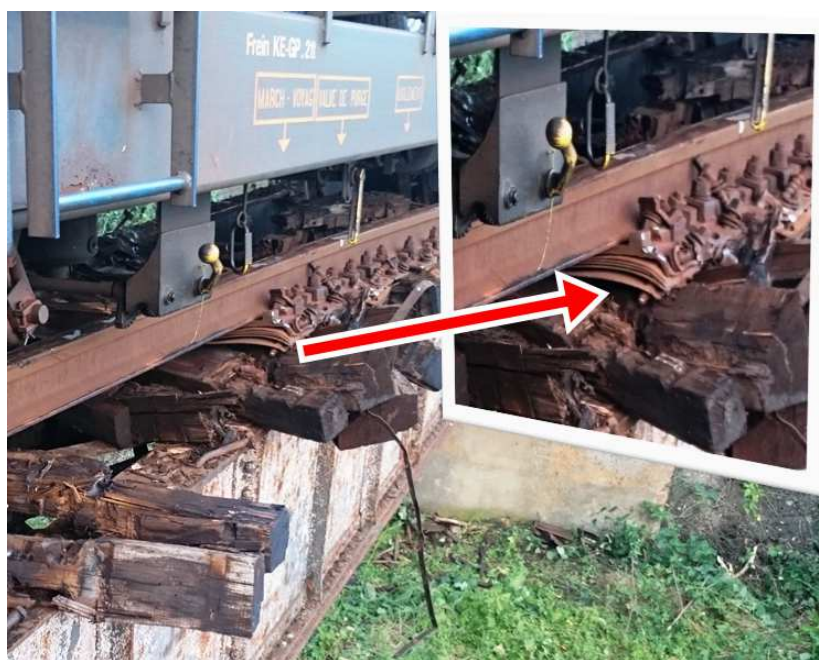
- la una din traverse pe capătul dinspre partea dreaptă, fixarea tălpii șinei de traversă nu a fost realizată instrucțional între placa metalică și fața superioară a traversei fiind identificate 5 plăci de polietilenă, în loc de o placă, așa cum este instrucțional.

cele 5 plăci de polietilenă de sub talpa șinei

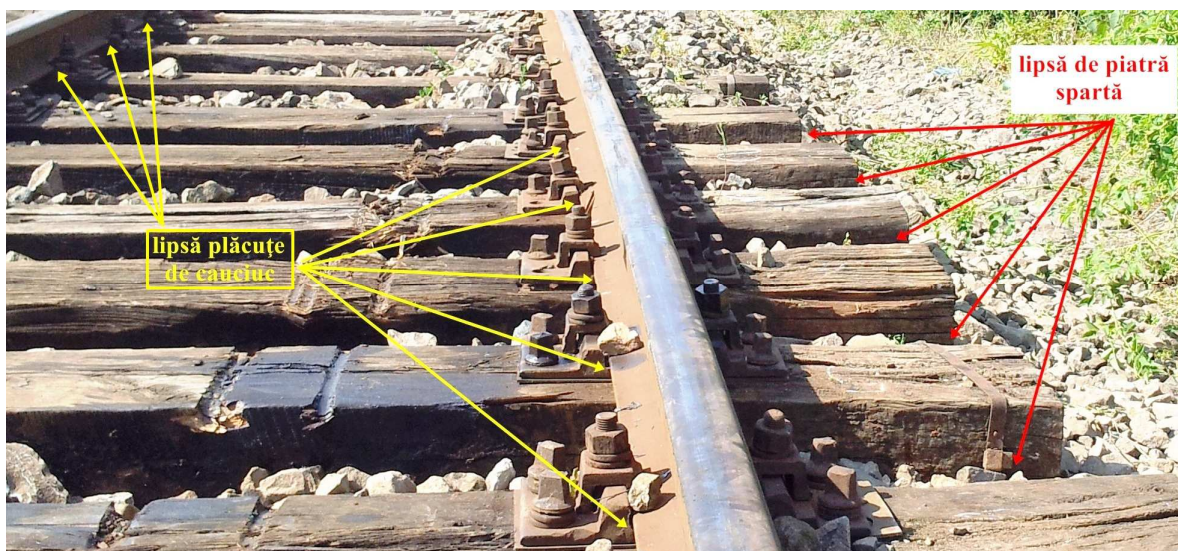
- erau zone cu traverse consecutive la care între placa metalică și talpa șinei nu exista plăcuța de cauciuc;

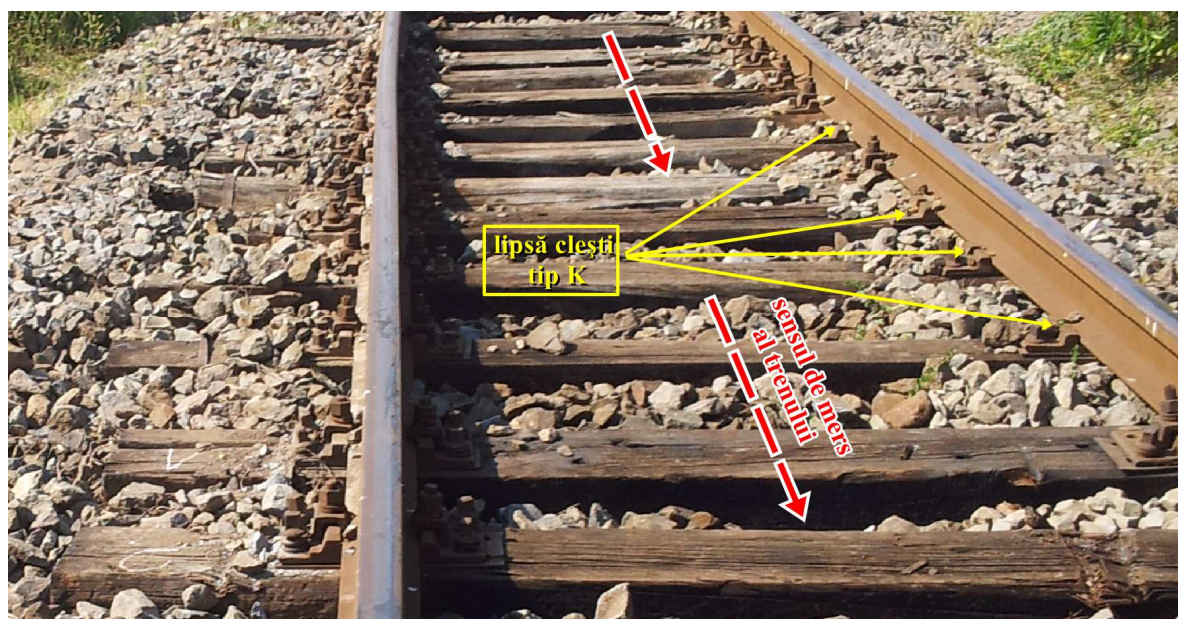
- erau traverse consecutive la care din sistemul de fixare a tălpii șinei de placa metalică, lipseau cleștii tip K;

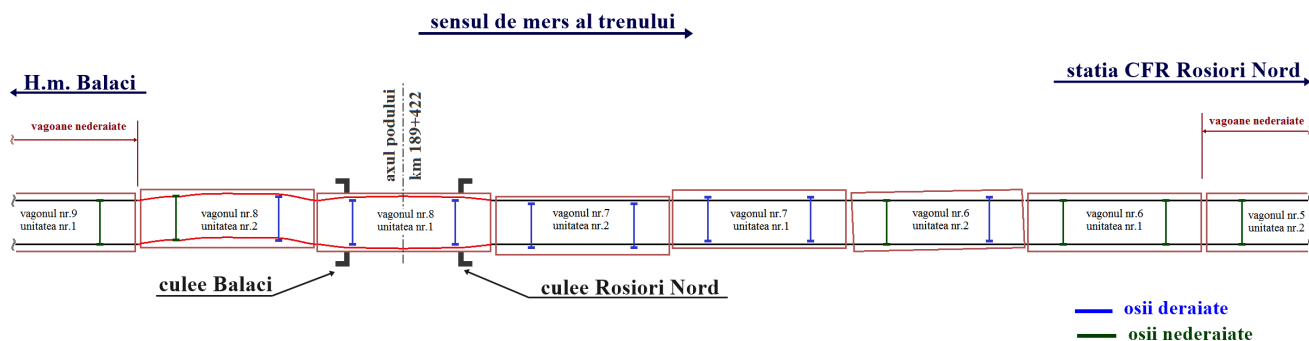
Luând în considerare aspectele prezentate în legătură cu modul de alcătuire a căii și starea tehnică a suprastructurii căii, atât pe zona terasamentului, cât și pe zona podului metalic, precum și poziția osiilor deraiate, comisia de investigare a concluzionat că, primul vagon care a deraiat a fost vagonul nr.248743637857 (al 7-lea de la locomotivă), care a antrenat în deraiere și vagoanele alăturate, respectiv vagonul al 6-lea și al 8-lea.

Deraierea vagonului al 7-lea s-a produs la o distanță de 7,60 m înainte de zidul de gardă al culeei dinspre Balaci, prin deraierea primei osii a celei de a doua unități. Roata din partea stângă a acestei osii a căzut între șine, iar roata din partea dreaptă în exteriorul căii. Deraierea s-a produs în timpul circulației trenului pe terasamentul dinaintea culeei Balaci (a podului de la km 189+422), în punctul 0 (pe traversa nr.1) ca urmare a pierderii stabilității căii fără joante și deplasarea cadrului șine-traverse spre partea stângă față de sensul de mers al trenului, pe o lungime de aproximativ 10 m.
