AGENȚIA DE INVESTIGARE FERROVIARĂ ROMÂNĂ-AGIFER

## RAPORT DE INVESTIGARE

al accidentului produs la data de 21.03.2016,  
de pe raza de activitate a Sucursalei Regionale de Căi Ferate Brașov  
în halta de mișcare Augustin, prin deraierea locomotivei EA nr.91-53-0477-498-6

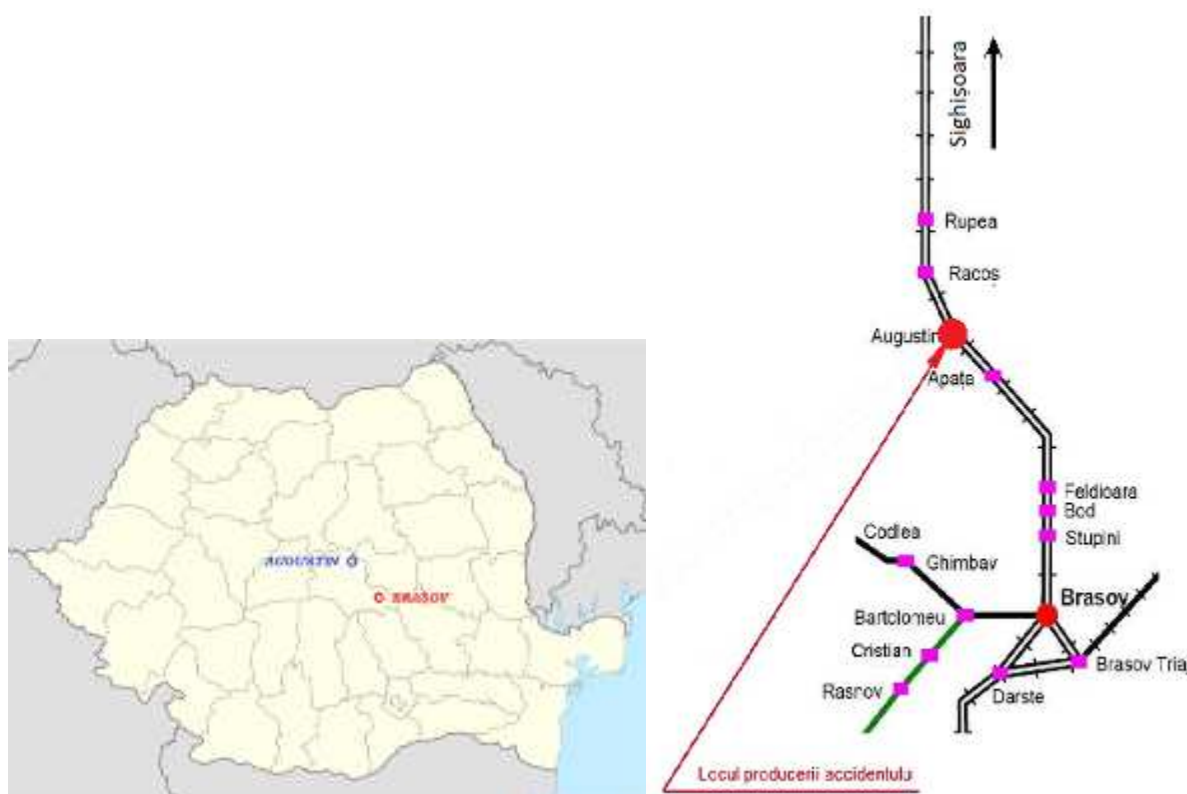
***Fig. nr.1***

The accident site is presented in the picture *no.1*.

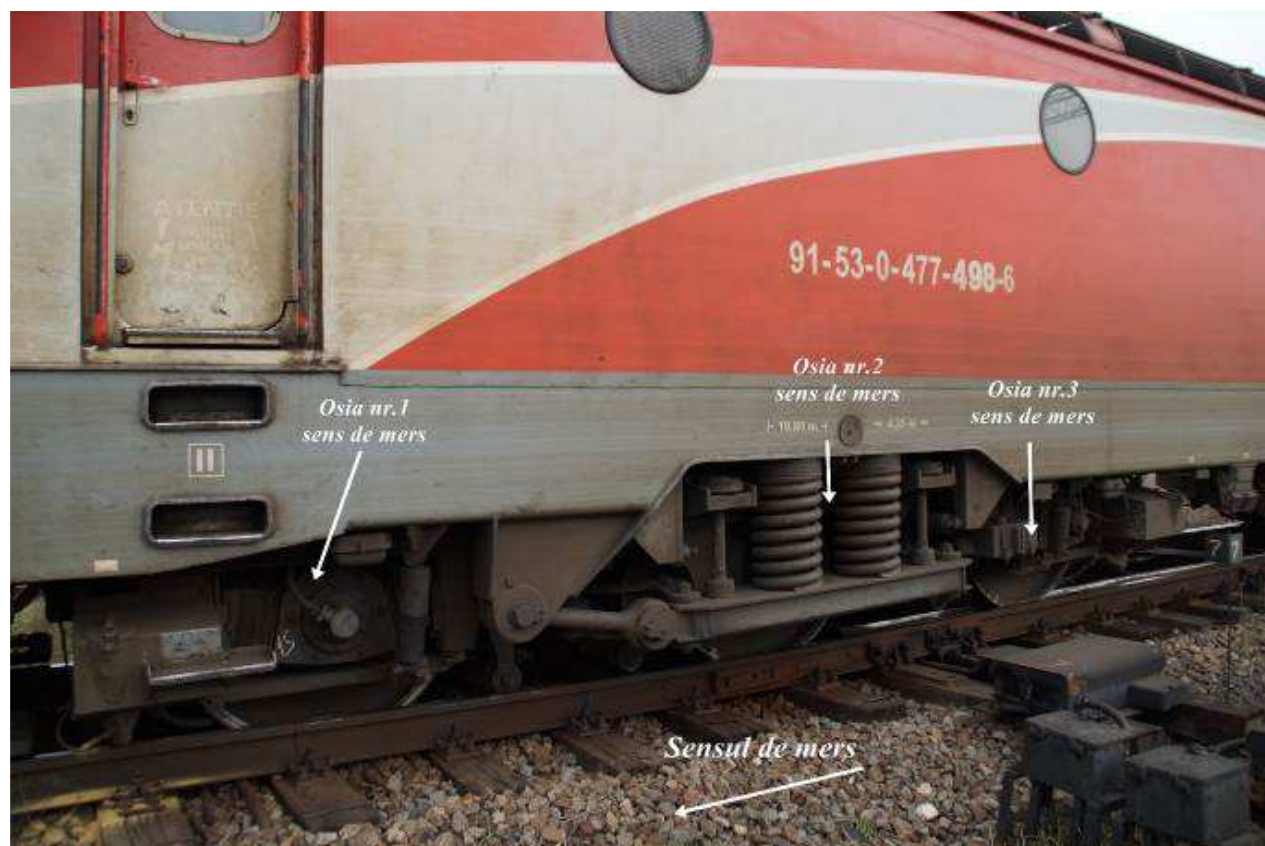
Din primele verificări efectuate la fața locului s-a constatat faptul că primele 3 osii în sensul de mers a locomotivei de remorcare erau deraiate având roțile din stânga în sensul de mers căzute în interior între contraacul curb și acul drept al aparatului de cale nr.7 din breteaua 1-3-5-7 (*foto nr. 1*), iar roțile din dreapta de la primele 2 osii în sensul de mers, căzute în exteriorul căii, în dreapta

contraacului drept, roata din dreapta a celei de a 3-a osii aflându-se pe contraacul drept al aceluiași aparat de cale.

*Foto nr. 1– osiile nr.1-3 partea stângă sens mers*

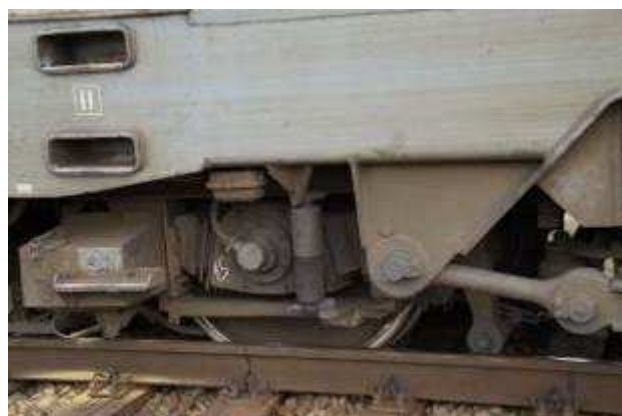
*Foto nr. 2 – osia nr.1 stânga sens mers*

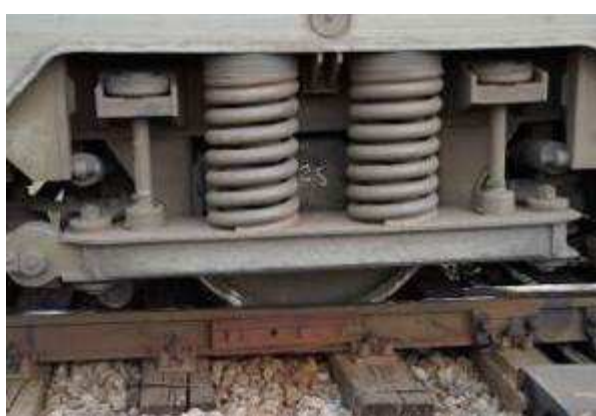
*Foto nr.3 – osia nr.2 stânga sens mers*

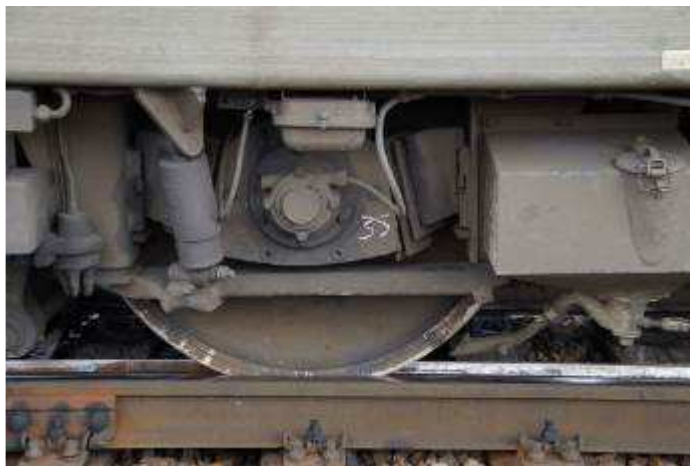
*Foto nr.4 – osia nr.3 stânga sens mers*

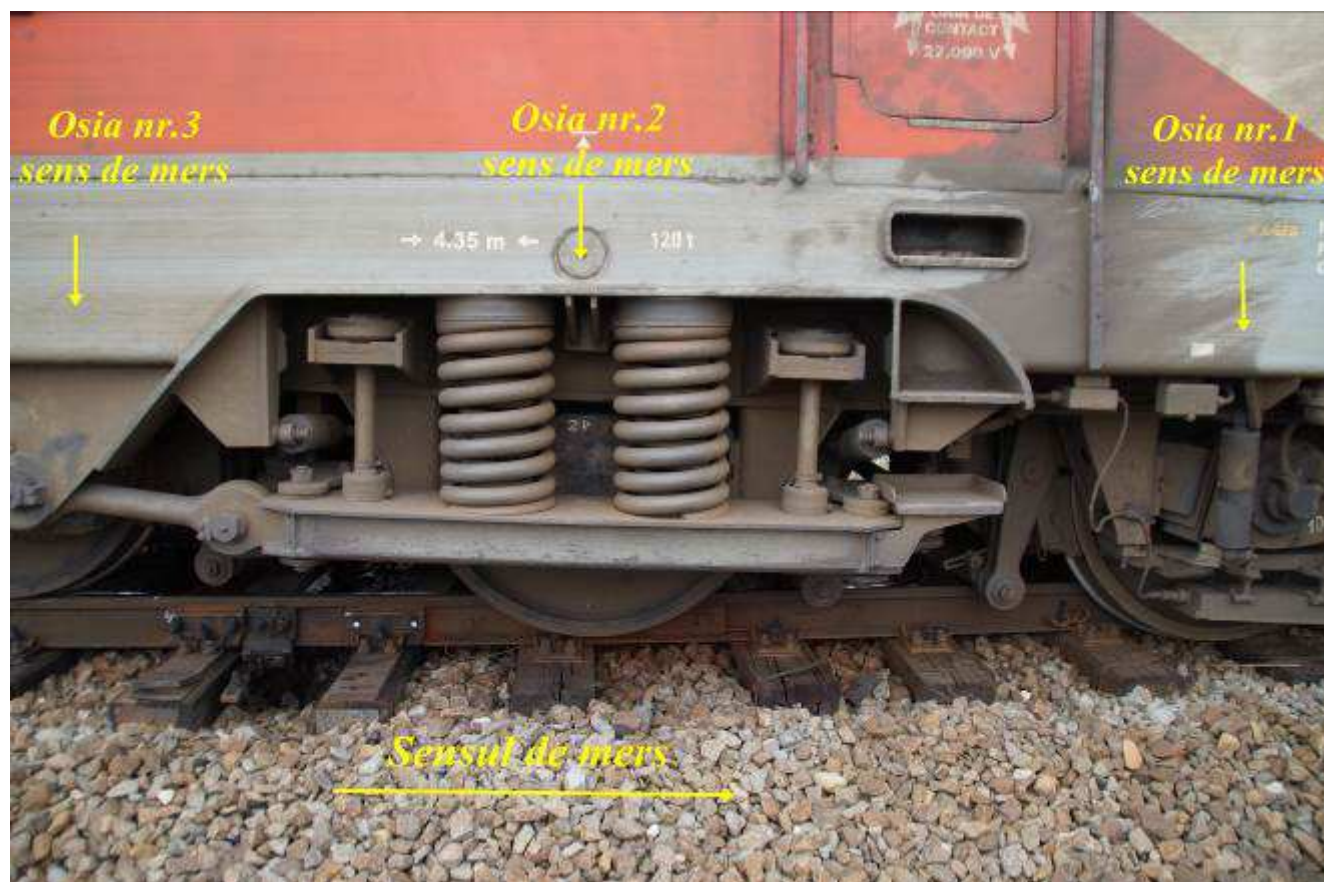
*Foto nr.5 - osiile nr. 1-3 partea dreaptă în sensul de mers al trenului*

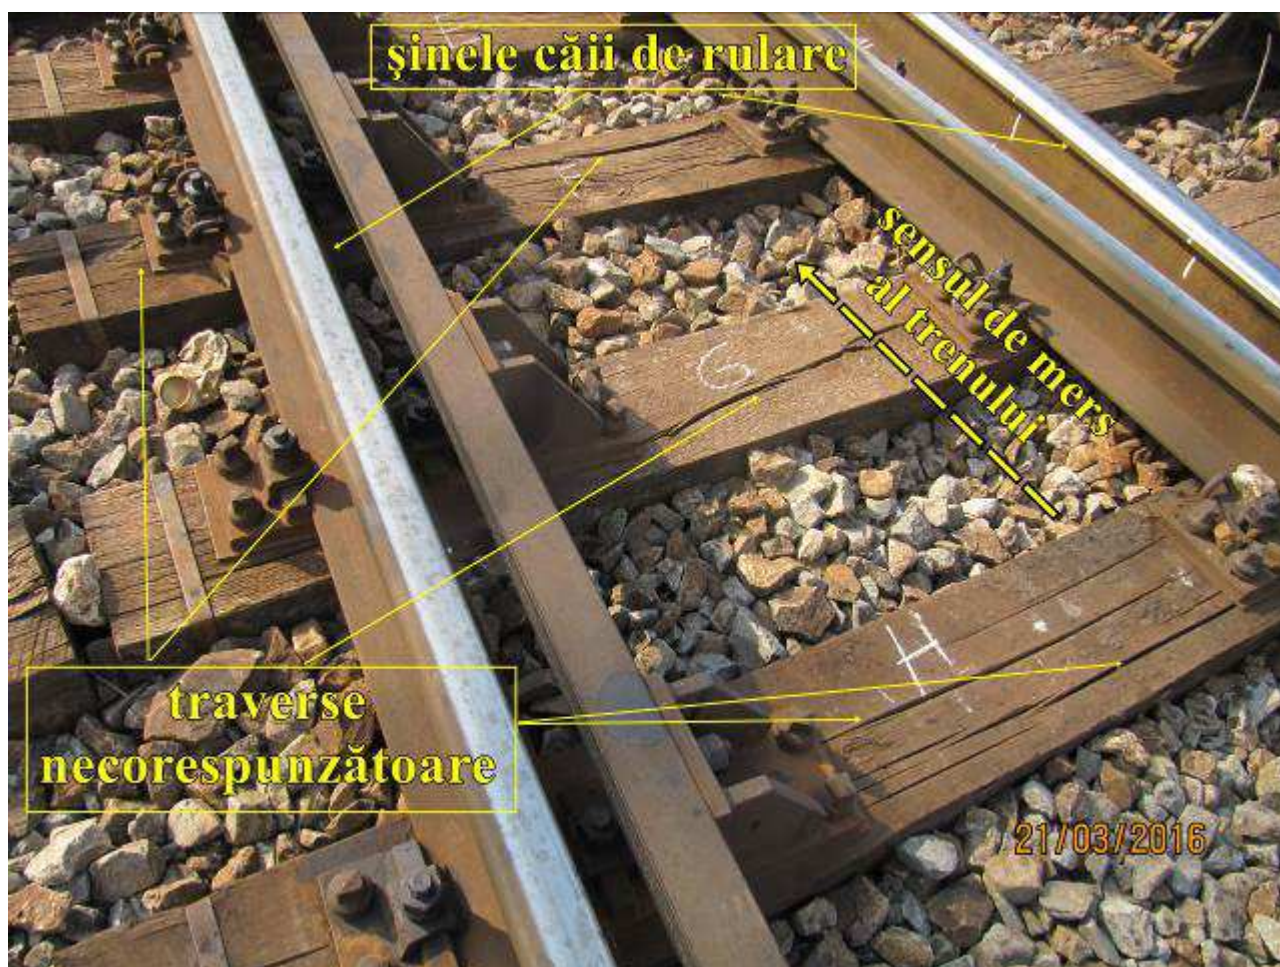
**Foto nr.6**

Au fost analizate vizual 12 traverse din cuprinsul schimbătorului de cale nr.7. Acestea au fost inscripționate de la A la L, începând de la punctul „0” în sens invers sensului de mers al trenului. (foto nr.6)

- 5 traverse cu crăpături longitudinale inscripționate F, H, I, J, și L din care una prezenta și o zonă putredă (traversa L) - (*foto nr.6,7,8*);

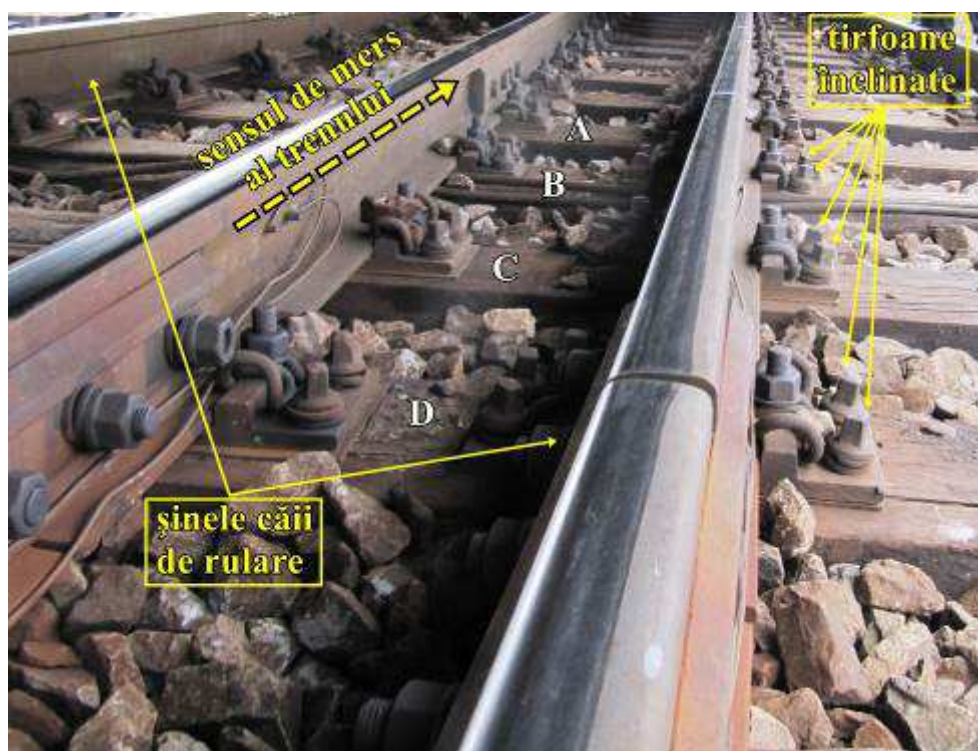
*Foto nr.8*

- traverse pe zona șinelor de legătură, care în zona de fixare a plăcilor metalice aveau crăpături, iar tirfoanele erau înclinate înspre exteriorul curbei schimbătorului de cale;

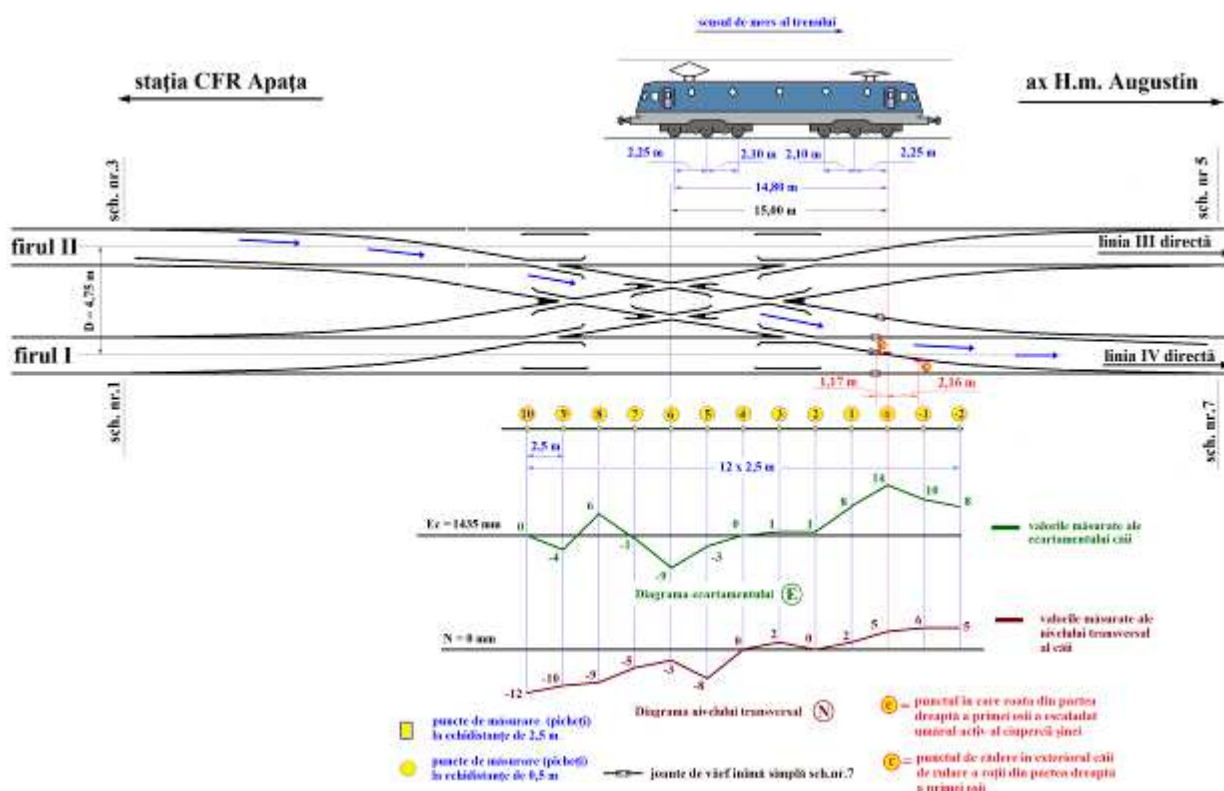
- În urma măsurătorilor efectuate s-au constatat depășiri ale toleranțelor admise în exploatare față de ecartamentul prescris la aparatele de cale, cu valori cuprinse între - 9 mm (pichetul nr.6) și + 9 mm (pichetul nr.0), prevăzute de *Instrucția de norme și toleranțe pentru construcția și întreținerea căii - linii cu ecartament normal - nr.314/1989, art.19.2.*

Diagramele valorilor ecartamentului și nivelului transversal al căii măsurate în puncte cu echidistanța de 2,5 m

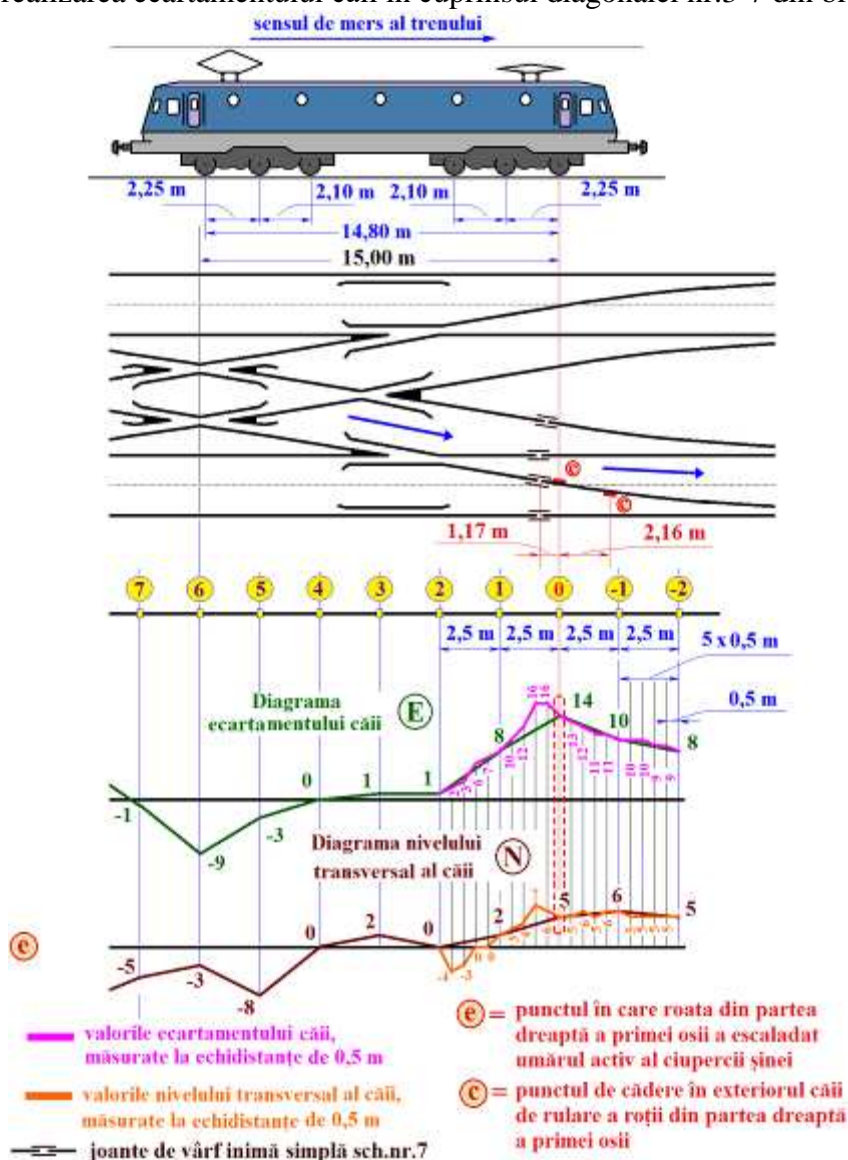
- referitor la ecartamentul căii
  - Verificările făcute la echidistanțe mai mici de 2,5 m au oferit informații mult mai precise în legătură cu realizarea ecartamentului căii în cuprinsul diagonalei nr.3-7 din breteaua nr.1-3-5-7.

Detaliu - diagramele valorilor ecartamentului și nivelului transversal

*al căii măsurate în puncte cu echidistanța de 0,5 m*

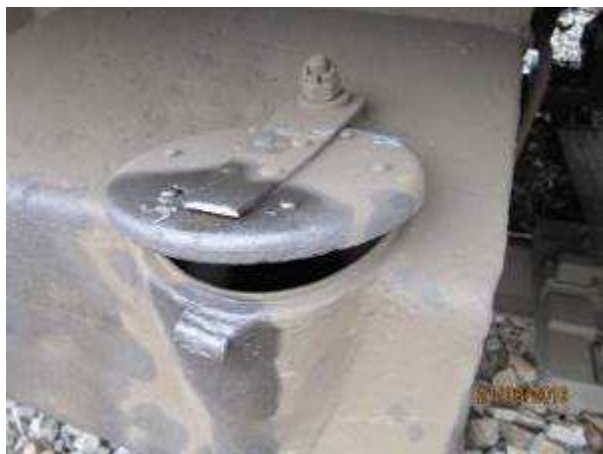
***Foto nr.9***

- dispozitivul de închidere de la capacul cutiei de nisip din dreptul osiei nr.6, partea dreaptă, sens mers, prezenta ruptură nouă (***foto nr.9***);
- instalația de nisipare de la osia nr.6, partea stângă, sens mers, prezenta ejectorul de nisip și țeava de evacuare a nisipului deteriorate (***foto nr.10***);

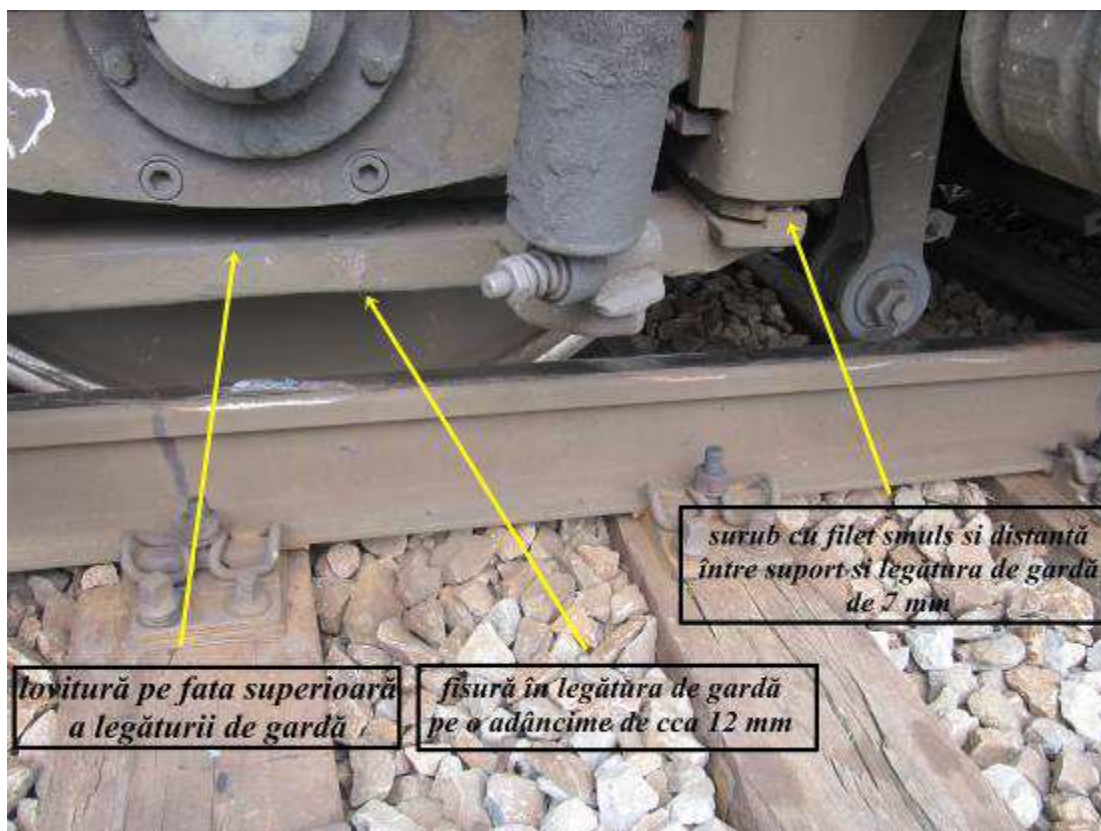
**Foto nr.11**

- la osia nr. 6 (prima în sens de mers), roata partea stângă, legătura de gardă prezenta amprente de lovituri ale cutiei de unsoare, o fisură în zona de mijloc a acesteia pe o adâncime de cca 12 mm, precum și șurub de prindere cu filet smuls, iar legătura era distanțată față de suportul de prindere cca 7 mm în partea spre osia nr.5 (***foto nr.11***).

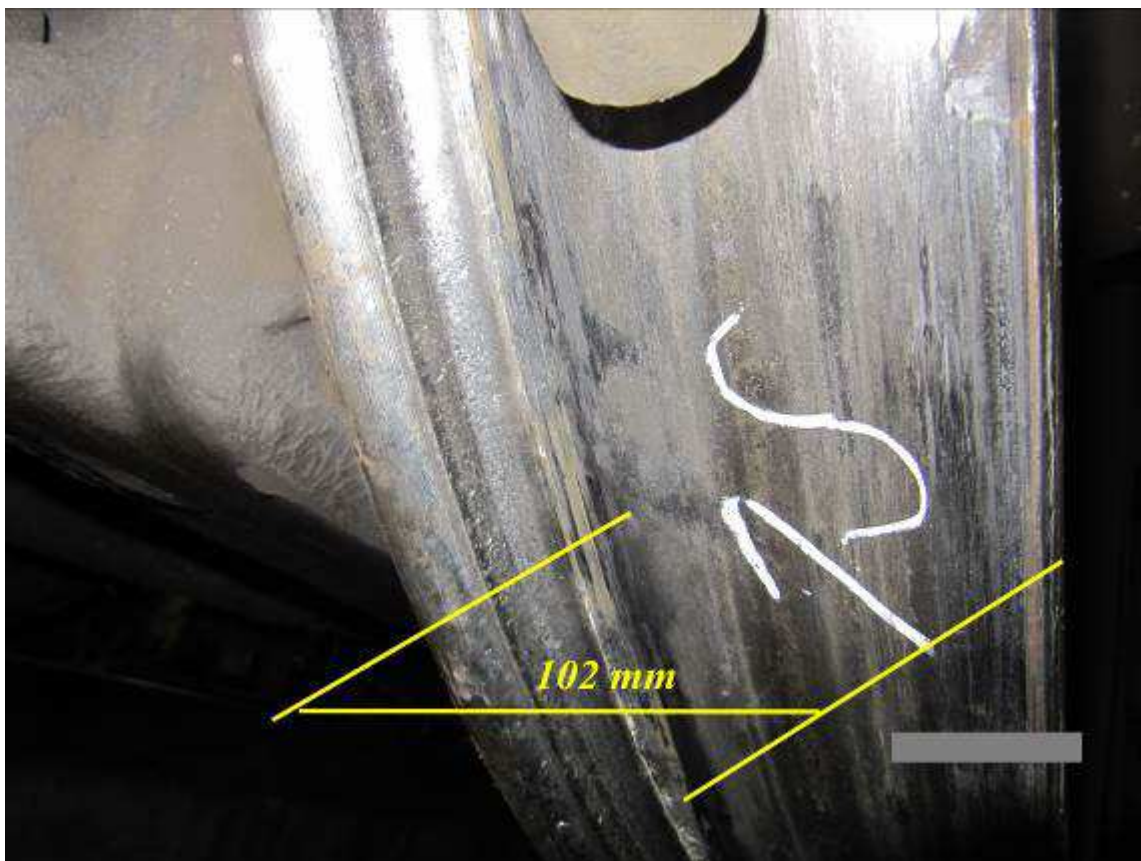
**Foto nr.12**

Tot cu această ocazie, pe suprafețele de rulare ale roților osiilor nr.6 și nr.1 (osiile de capăt) s-au constatat ecrisări ale materialului având o adâncime în valoare de cca 1 mm pe întreaga circumferință. Precizăm că, ecrisarea materialului s-a produs înainte de racordarea către flancul activ al buzei roții, până la o distanță măsurată față de fața exterioară a bandajului cu valori cuprinse între 101 – 103 mm (*foto nr.12 și 13*), fără a influența producerea accidentului.

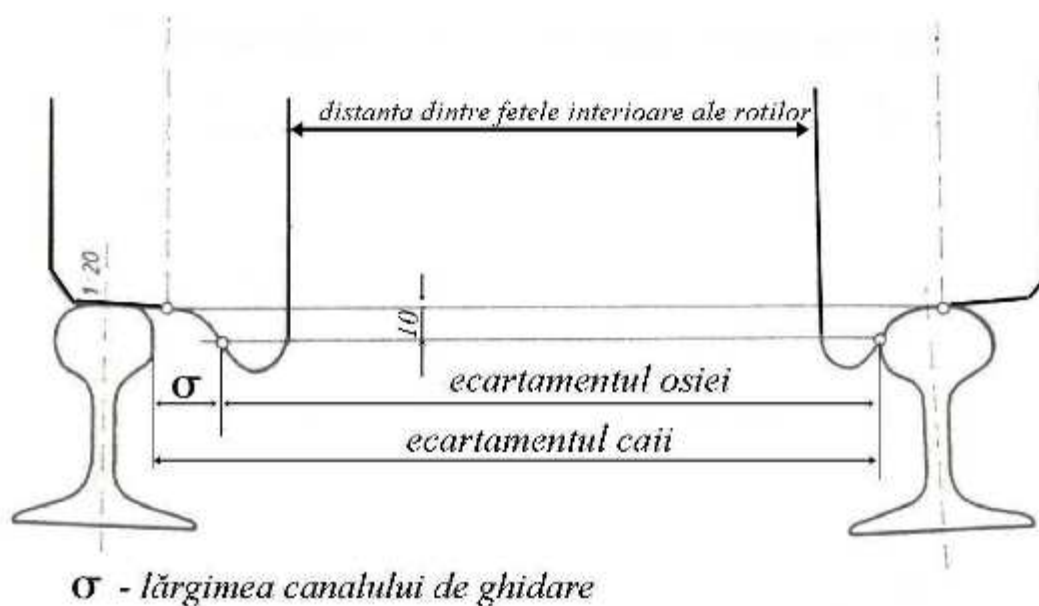
Foto nr.14

1426 mm = ecartamentul căii în dreptul ultimei osii

14800 mm = distanța dintre axul primei osii și axul ultimei osii

1449 mm = ecartamentul căii în dreptul primei osii

Ecartamentul din punctul "0" (zona escaladării) având valoarea de +14 mm a condus la **lărgirea** canalului de ghidare al căii și implicit la creșterea unghiului de atac și a forței de conducere pe roata atacantă, iar ecartamentul din punctul "6" (punctul în care s-a poziționat ultima osie a locomotivei când prima osie se afla în punctul "0") având valoarea de - 9 mm a condus la **îngustarea** canalului de ghidare a ultimei osii și reducerea posibilităților de ghidare ale acestei osii.
