AGENȚIA DE INVESTIGARE FERROVIARĂ ROMÂNĂ-AGIFER

RAPORT DE INVESTIGARE

al accidentului produs la data de 21.03.2016,
de pe raza de activitate a Sucursalei Regionale de Căi Ferate Brașov
în halta de mișcare Augustin, prin deraierea locomotivei EA nr.91-53-0477-498-6

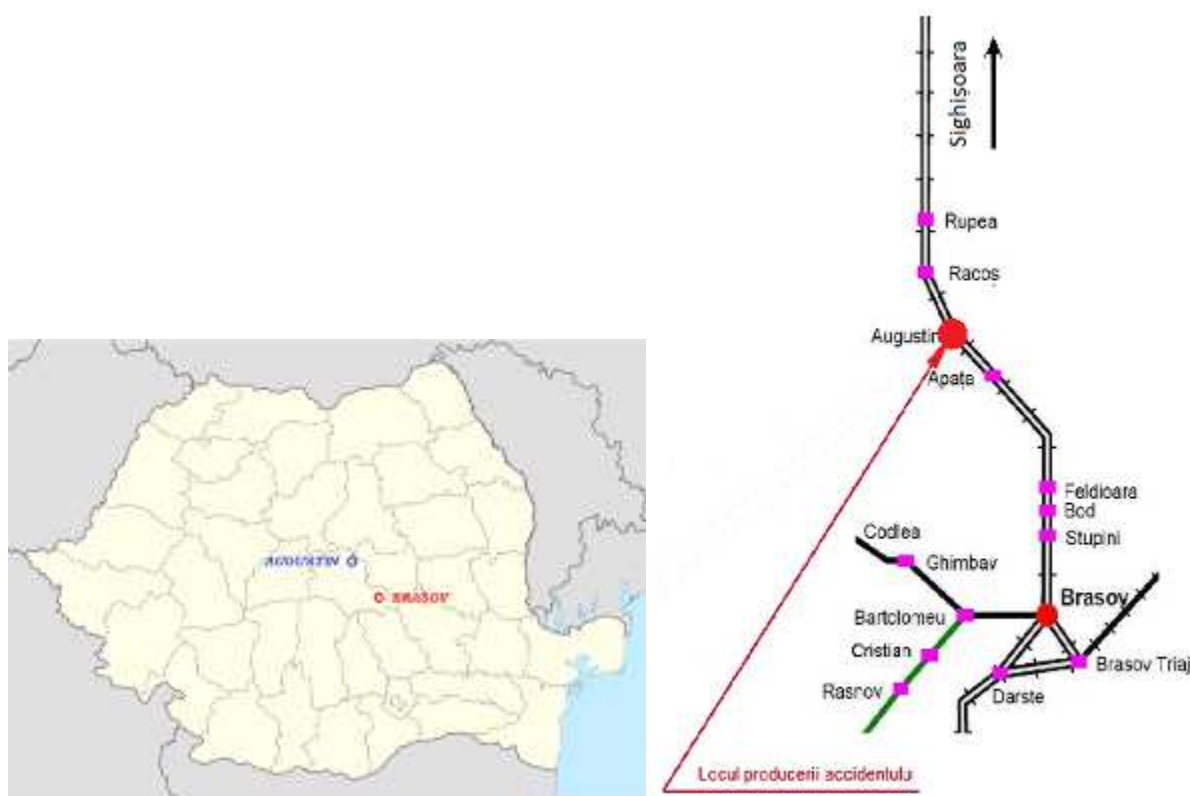
Fig. nr.1

The accident site is presented in the picture *no.1*.

The track superstructure was affected at the switch no.7, from the group of switches no. 1-3-5-7, through the damage of some parts of the switch (curved point switch and right stock rail) and of some parts of the fastening system of the rails on sleepers.

Following the derailment, at the locomotive EA no.91-53-0477-498-6 appeared hits on the running surface of the derailed wheels, deterioration of the guard connection from the axle no.6, left side against the running direction of the train and the deterioration of the sanding equipment.

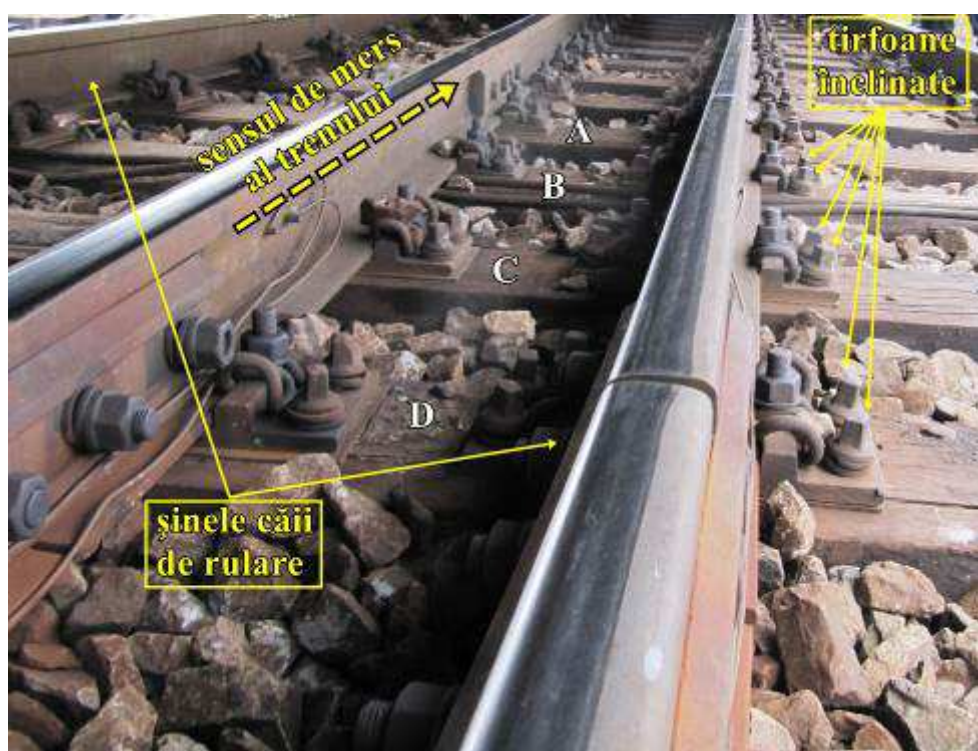
Foto nr.8

- 5 traverse cu crăpături longitudinale inscripționate F, H, I, J, și L din care una prezenta și o zonă putredă (traversa L) - (foto nr.6,7,8);

- traverse pe zona șinelor de legătură, care în zona de fixare a plăcilor metalice aveau crăpături, iar tirfoanele erau înclinate înspre exteriorul curbei schimbătorului de cale;

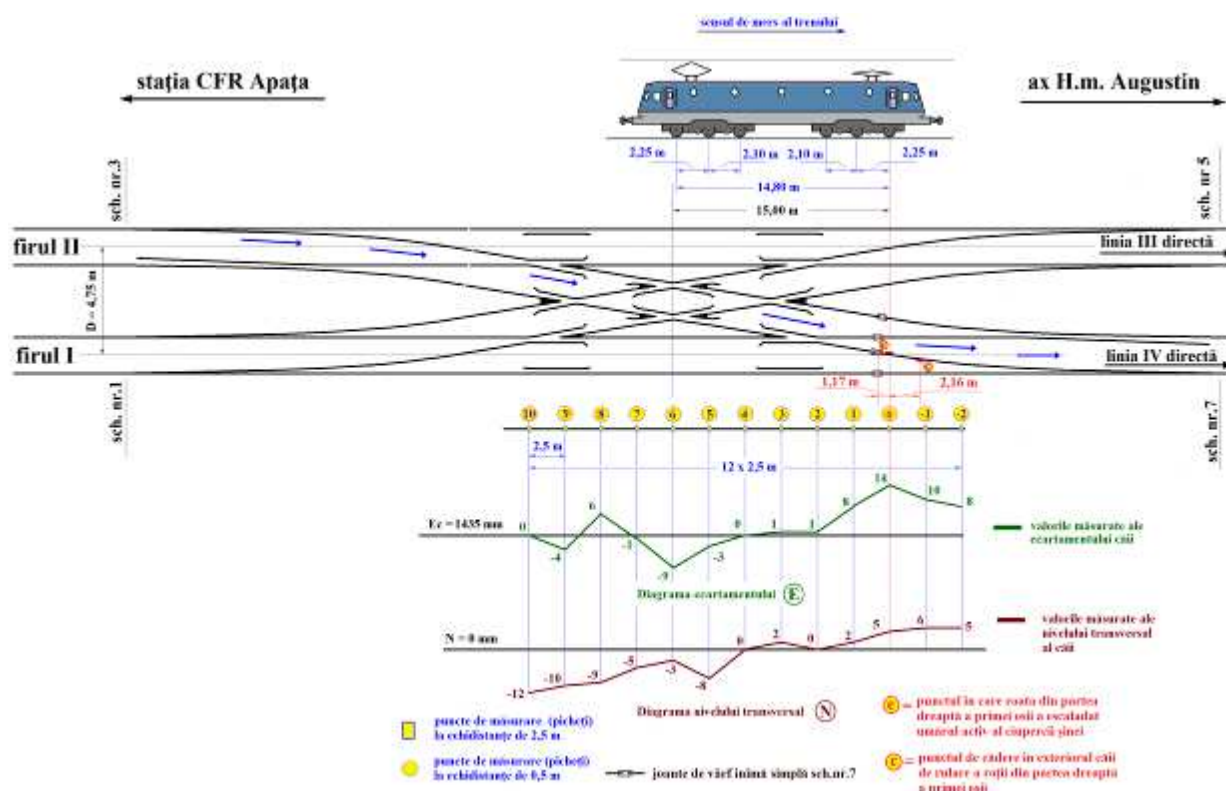
- În urma măsurătorilor efectuate s-au constatat depășiri ale toleranțelor admise în exploatare față de ecartamentul prescris la aparatele de cale, cu valori cuprinse între - 9 mm (pichetul nr.6) și + 9 mm (pichetul nr.0), prevăzute de *Instrucția de norme și toleranțe pentru construcția și întreținerea căii - linii cu ecartament normal - nr.314/1989, art.19.2.*

Diagramele valorilor ecartamentului și nivelului transversal al căii măsurate în puncte cu echidistanța de 2,5 m

- referitor la nivelul transversal al căii
 - Valoarea toleranței pentru nivelul transversal al căii, prevăzută la art.19.6 din *Instrucția de norme și toleranțe pentru construcția și întreținerea căii - linii cu ecartament normal - nr.314/1989*, era depășită cu 3 mm.

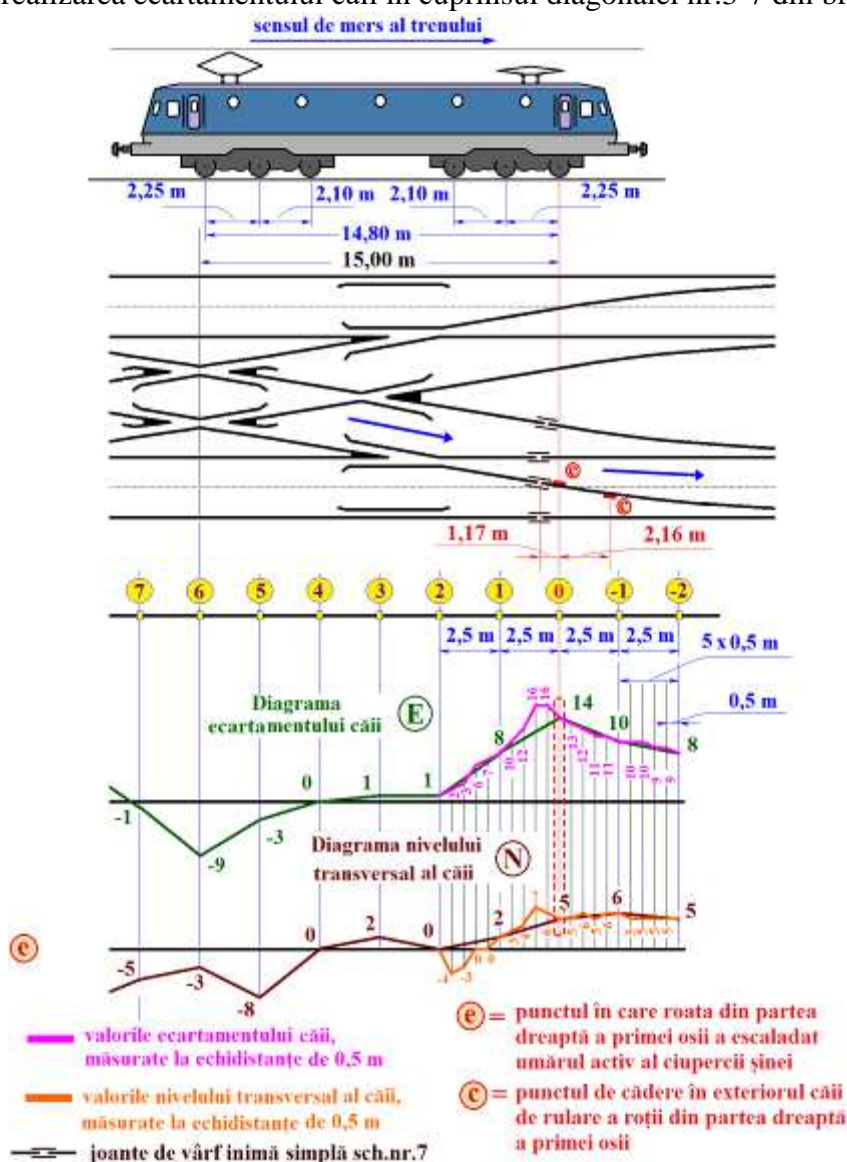
- referitor la ecartamentul căii
 - Verificările făcute la echidistanțe mai mici de 2,5 m au oferit informații mult mai precise în legătură cu realizarea ecartamentului căii în cuprinsul diagonalei nr.3-7 din breteaua nr.1-3-5-7.

Detaliu - diagramele valorilor ecartamentului și nivelului transversal
