RAPORT DE INVESTIGARE

privind accidentul feroviar produs la data de 21.05.2016, pe raza de activitate a
Sucursalei Regionale de Căi Ferate Craiova, în halta de mișcare Drăgotești,
în circulația trenului de marfă nr.23639

Ediție finală
19 aprilie 2017

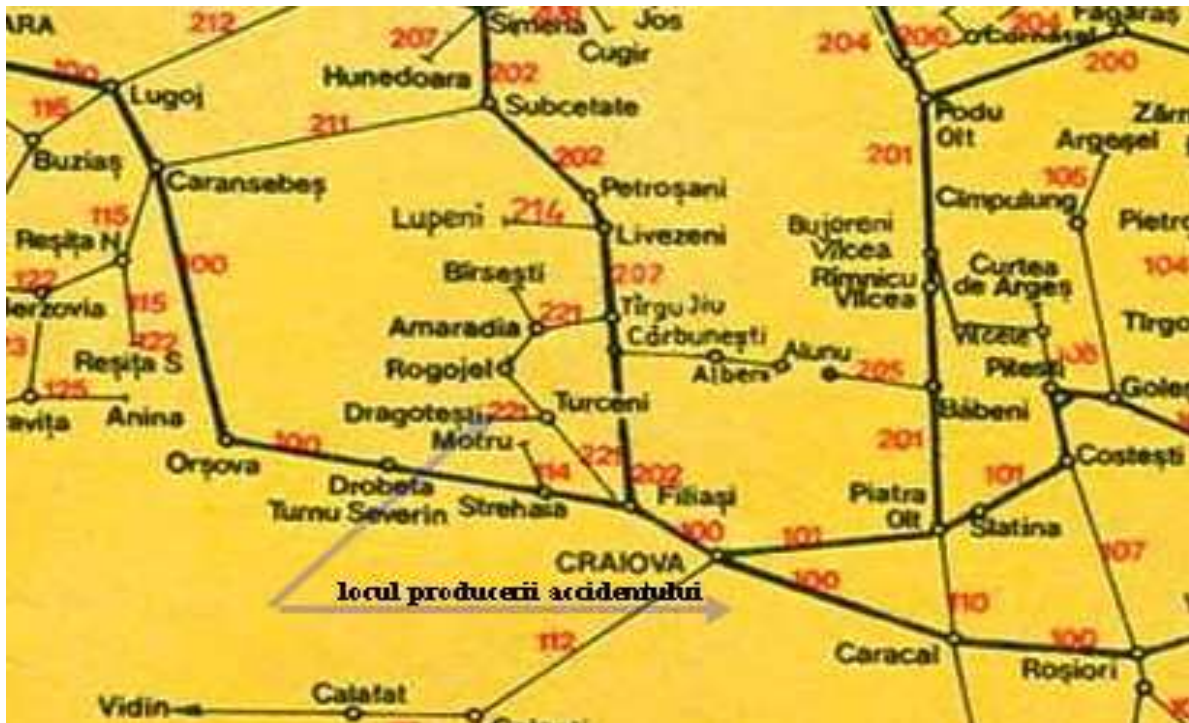
On the 21st of May 2016, at 05:50 o'clock, in the railway county Craiova, track section Turceni – Drăgotești, the freight train no.23639, hauled by the locomotive EA 088, got by the railway freight undertaking SNTFM, consisting in 39 empty wagons, 156 axles, 962 tons, 610 m, at its crossing over the switch no.7 of the railway station Drăgotești, end X, the second bogie of the wagon no.81536654400-6, the 27th from the the locomotive, derailed in the running direction, over the switch no.7.

This accident did not generate damages at the railway equipments, no injuries and deaths.

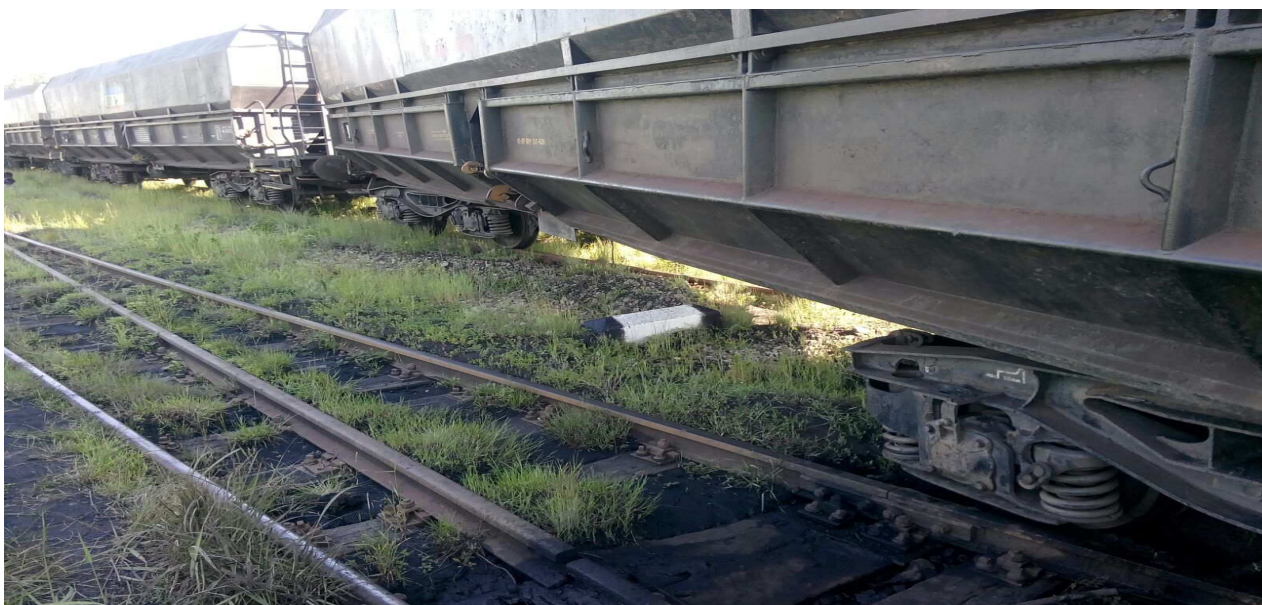
Prima urmă de deraiere s-a observat la 1,3 metri de joanta de călcâi poziția în abate a schimbătorului 11 în cuprinsul panoului dintre schimbătoarele 7-11, urmă situată la 33 cm în exteriorul căii și corespondență urmă între firele căii.

Primele 26 vagoane s-au înscris împreună cu locomotiva de remorcare pe parcursul corect, adică linia II directă.

Al 27 vagon era cu primul boghiu pe poziția corectă adică pe linia II directă, iar al doilea boghiu în sensul de mers era deraiat și înscris spre linia 3 abătută.

Vagoanele situate în pozițiile 28,29,30 și 31 erau încadrate pe abătuta schimbătorului 7, către linia 3 vagoanele situate în pozițiile 32,33,34,35,36,37,38 și 39 erau înainte de joanta de vârf a schimbătorului nr.7.

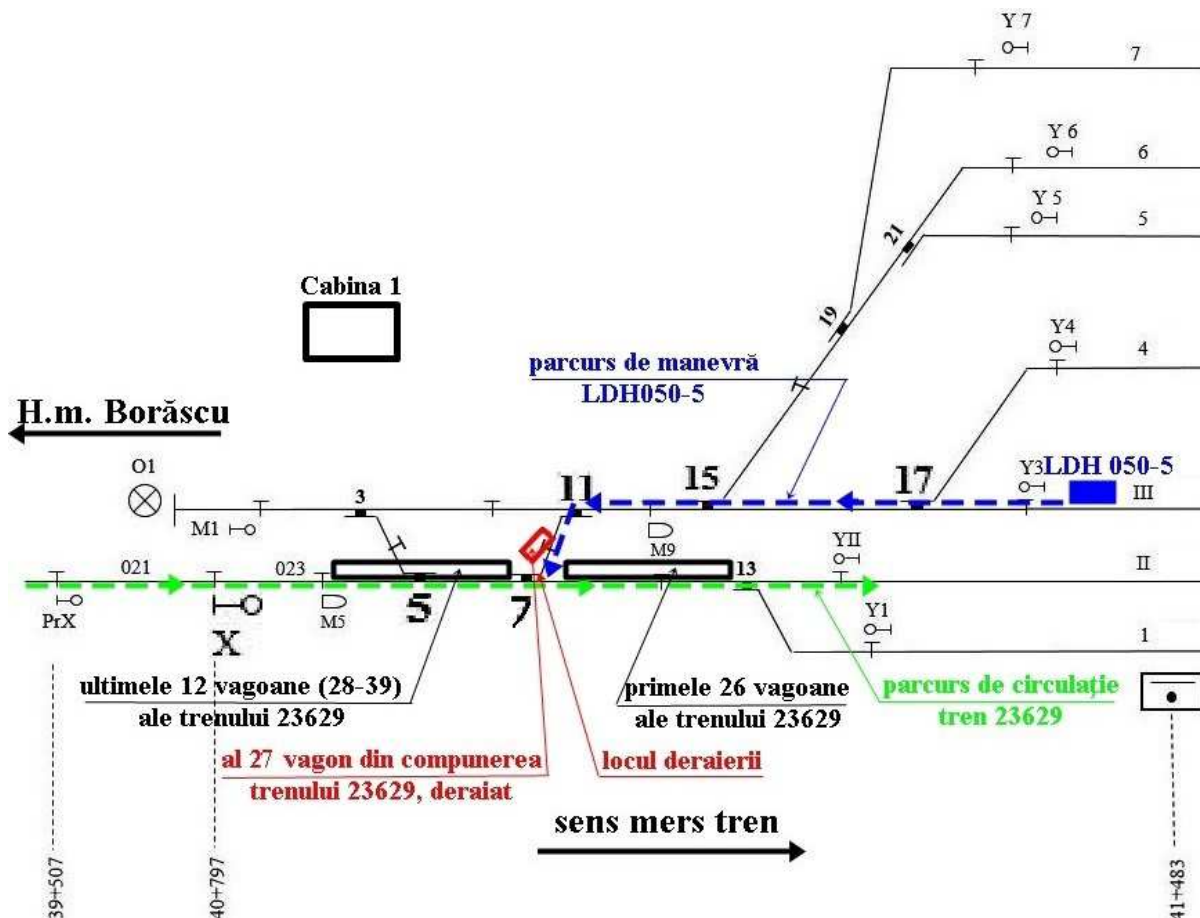
Accidentul feroviar s-a produs prin manevrarea macazului nr.7/11 sub trenul aflat în circulație peste acesta. Acest accident a avut drept cauză o eroare a impiegatului de mișcare, manifestată prin manipularea macazului nr.7/11 fără a verifica dacă trenul de marfă nr.23639 a fost garat complet la linia II.

În jurul orei 05.50, în timpul garării trenului de marfă nr.23639 la linia II directă, impiegatul de mișcare nu a verificat dacă trenul a garat complet și nu a primit confirmarea verbală a acarului de la cabina 1 de garare a trenului la linia II a HM Drăgotești. Deși secțiunile izolate erau declarate defecte, IDM nu a verificat pe teren secțiunile 11 și 15-17 pentru introducerea LDH 0050-0 la linia 2. A manipulat schimbătorul de cale nr.7/11 pe poziția minus, pentru a introduce de la linia 3 la linia II, locomotiva de manevră LDH 0050-0, producându-se deraierea celui de al doilea boghiu în sensul de mers al celui de al 27-lea vagon din compunerea trenului.
