RAPORT DE INVESTIGARE

**a accidentului feroviar produs la data de 22.04.2016, în stația CFR Zalău Nord,
în circulația trenului de marfă nr.48402 A, prin deraierea de primele 5 osii
în sensul de mers de la locomotiva DA 970**

19 aprilie 2017

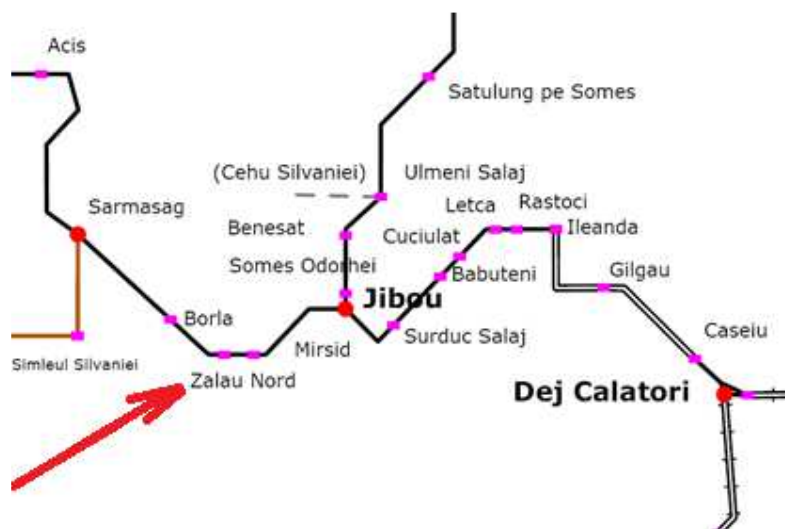
On the 22nd of April 2016, the freight train no.48402 A, hauled by diesel-electric locomotive DA 970 and the banking one DA 1330, running between Dej Triaj and Valea lui Mihai, was dispatched from the railway station Jibou, at 01:41 o'clock. The train ran normally up to the entrance in the railway station Zalău Nord, where it had entry route on the line 5C up to the line 2M. At 02:26 o'clock, between the switches no.4 and no.26, the first five axles of the hauling locomotive derailed, in the running direction (**photo 1**).

Imaginea 1 : Accident site

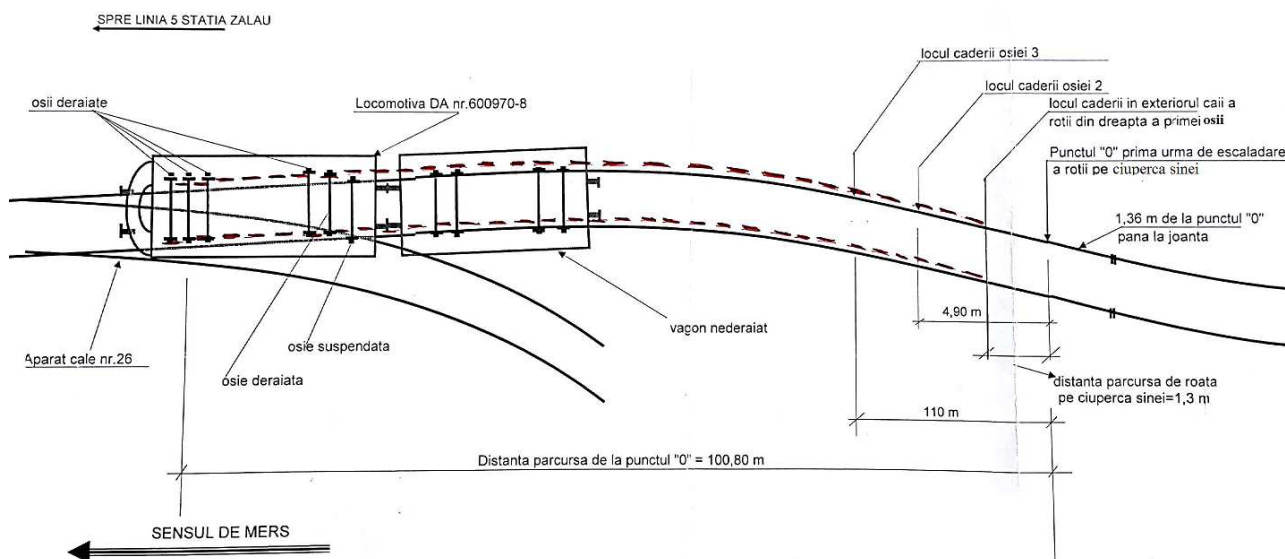
Trenul a circulat în condiții normale până la intrare pe linia VC abătută spre linia 2M din stația CFR Zalău Nord. După înscriere pe parcursul efectuat pe linia VC la linia 2M, între aparatele de cale nr.4 și nr.26, pe secțiunea 056, s-a produs deraierea de primele 5 osii în sensul de mers ale locomotivei DA 970, în jurul orei 02:26, locomotiva oprindu-se peste aparatul de cale nr.26. (imaginea 2).

Imaginea 2- Schița parcursului în stare deraiată a locomotivei DA 970

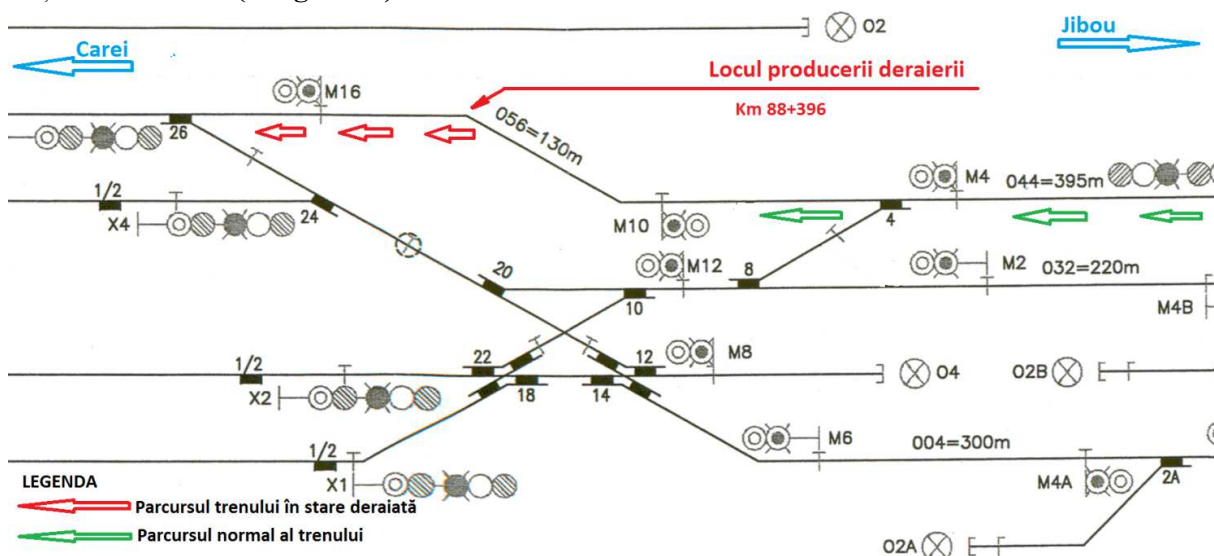
Imaginea 3 - Locul producerii deraierii - stația Zalău

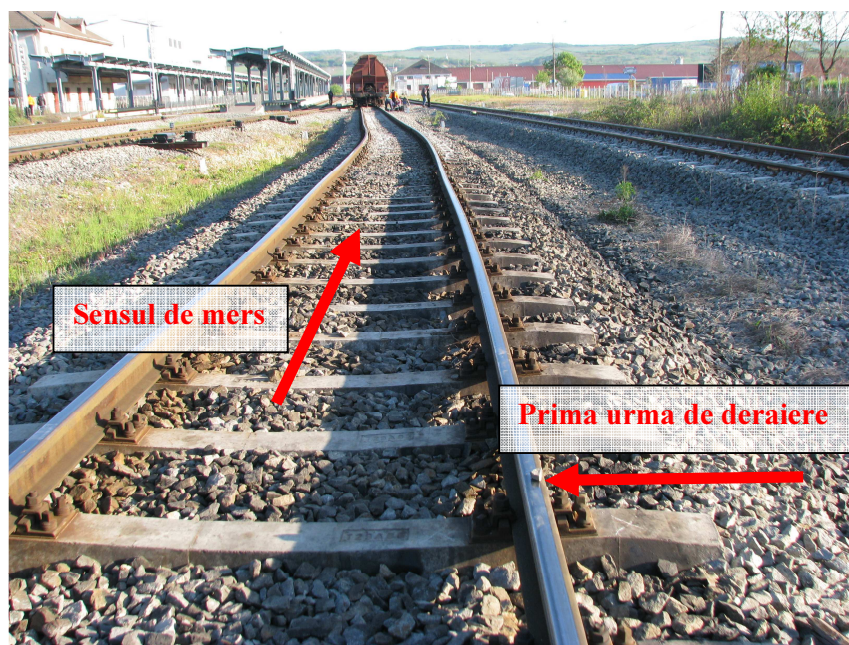
La locul producerii deraierii, s-a constatat că prima urmă de escaladare s-a produs la șina din partea dreaptă a căii, având ca referință sensul de rulare a trenului, la km 88+396 al stației CFR Zalău, considerat punctul „0”. (imaginea 4)

Imaginea 4 – prima urma de deraiere

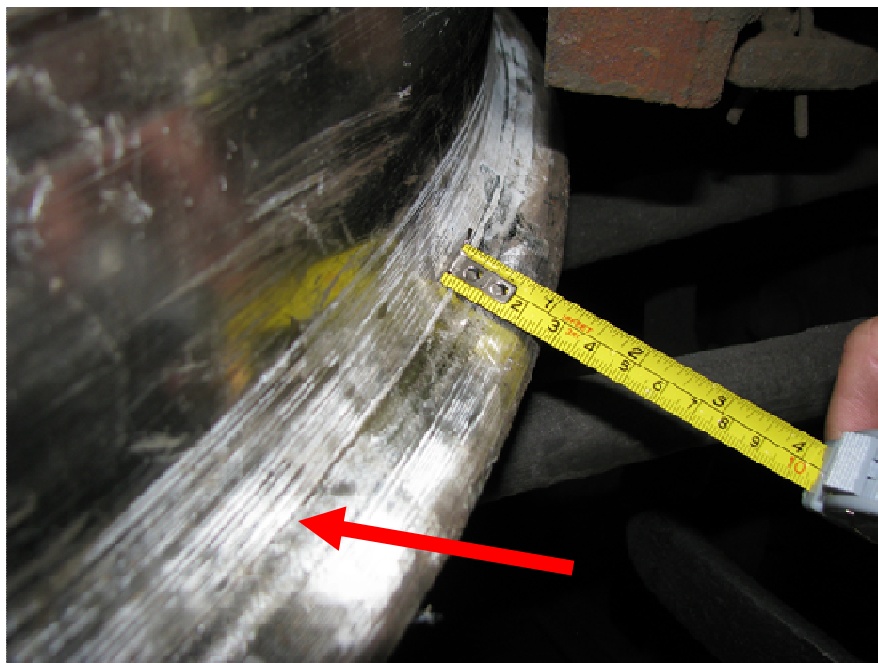
La locul producerii deraierii, comisia de investigare a constatat că suprafața de rulare a bandajelor prezenta urme de cuțit rezultate în urma unui proces tehnologic de așchiere (**imaginea 5**)

Imaginea 5 - urme de cuțit rezultate în urma unui proces tehnologic de aşchiere

Al doilea element defavorizant a fost acela că buza bandajului era uscată, așa cum reiese din **imaginea 5**, deoarece instalația de ungere a buzei bandajului de la locomotivă (chiar dacă aceasta se adresează numai reducerii uzurii roților) nu funcționa corespunzător.

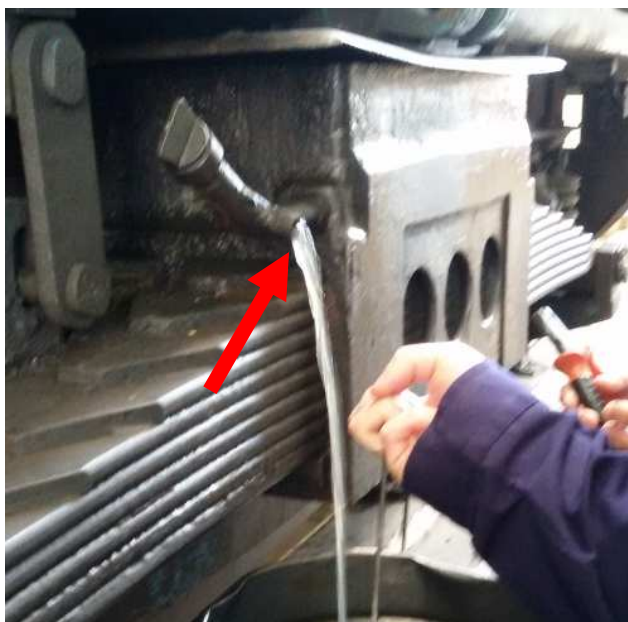
Imaginea 6 – cantitatea de apă scursă la boghiul 2 nederaiat a fost mai mare decât la boghiul deraiat

Cantitatea mai mică de apă scursă din cutia de arc a boghiului deraiat, arată că acea cutie de arc era parțial golită de lichid. Dacă în cutie s-ar fi găsit o cantitate oarecare de ulei, acesta s-ar fi decantat deasupra apei și s-ar fi scurs și el, după scurgerea apei. Faptul că lichidul care s-a scurs a fost doar apă, conduce la concluzia că, *cutia de arc de la boghiul deraiat, era parțial goală și nu conținea deloc ulei.*

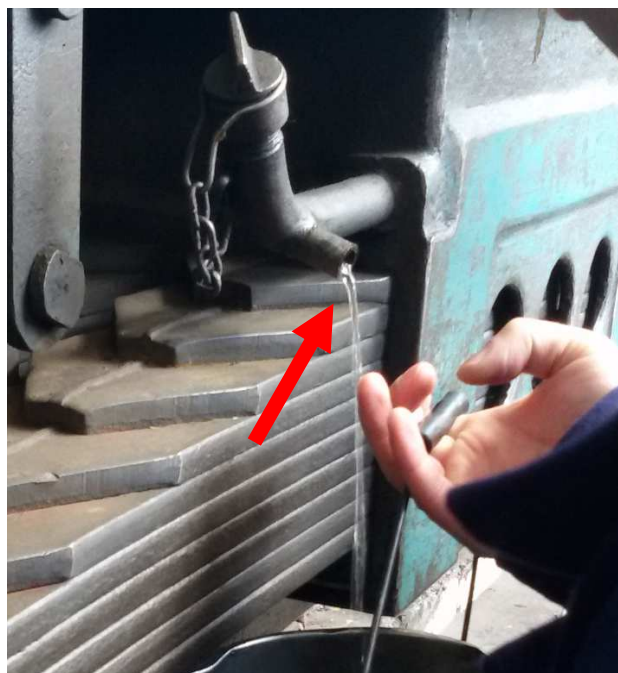
La data de 27.05.2016 în Depoul de locomotive Dej, au fost măsurate jocurile mecanice între cutia și boghiul locomotivei DA 970, constatându-se că jocurile mecanice sunt în limite admise. Cu această ocazie a fost verificată calitatea lichidului din cutiile de arcuri de la boghiurile locomotivei DA 970. Verificarea s-a făcut prin desfacerea dopurilor destinate scurgerii apei din cutiile de arc. În mod normal, lichidul care se scurgea ar fi trebuit să fie parțial apă și cea mai mare parte ar fi trebuit să fie ulei. S-a constatat însă, că la ambele boghiuri, lichidul care se scurgea era în mod anormal numai apă, *fără ca uleiul să fie prezent*. La boghiul 2 - nederaiat cantitatea de apă scursă din cutiile de arc era mai mare (**imaginea 6**) decât cantitatea de apă scursă de la boghiul 1-deraiat (**imaginea 7**) .

Imaginea 7 – cantitatea de apă scursă la boghiul 1 deraiat a fost mai mică decât la boghiul nederaiat

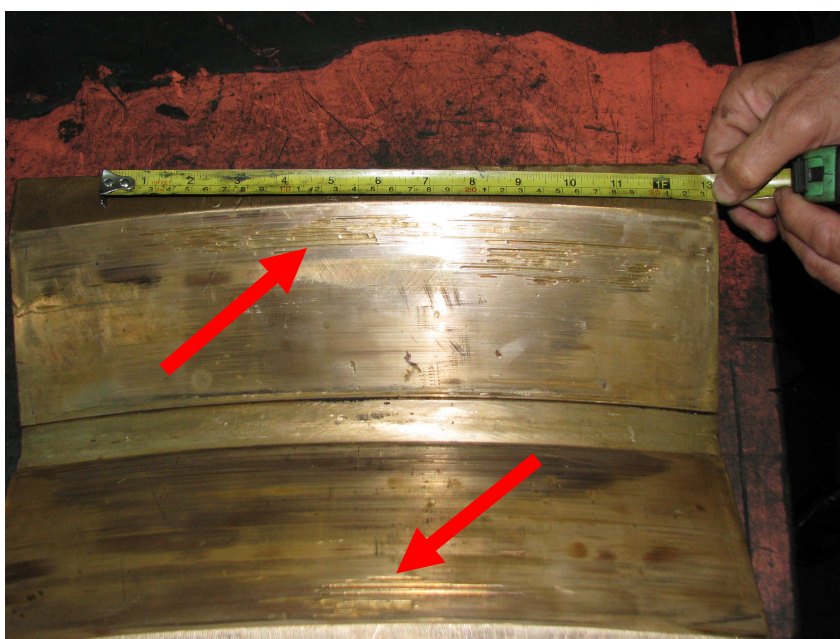
La data de 30.05.2016 în Depoul de locomotive Dej, a fost ridicată locomotiva de pe boghiuri și s-a constatat la verificarea plăcilor de alunecare din bronz, că acestea prezintă șanțuri produse de frecarea cu saboții de alunecare din oțel, cea mai afectată fiind placa de alunecare de la boghiul 1 stânga (**imaginea 8**).

Imaginea 8 – șanțuri produse de frecare, pe suprafața activă a plăcilor de alunecare din bronz, de la boghiul 1 deraiat, partea stângă.

Se poate concluziona că din cauza lipsei uleiului , se produceau frecări sporite între placa de alunecare și sabotul de alunecare. Frecările sporite au fost confirmate totodată de deteriorarea prin frecare nelubrefiată a suprafețelor plăcii și sabotului -**imaginile 8 și 9**.

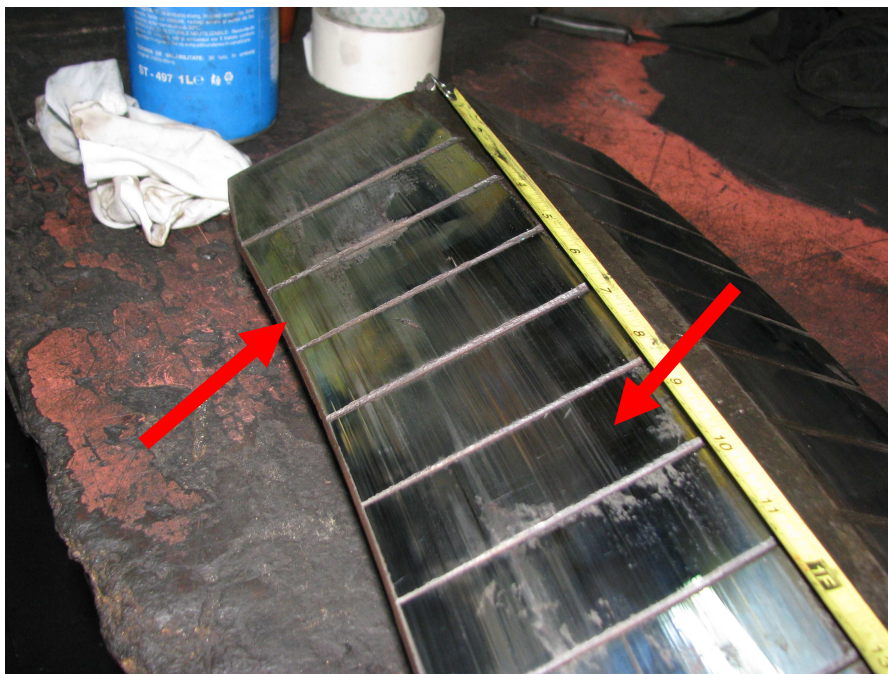
Totodată, pe saboții de alunecare din oțel de la boghiul 1 stânga, au fost găsite ondulații pe suprafața activă, rezultate în urma frecării cu placa de alunecare din bronz - **imaginea 9**

imaginea 9 – ondulații pe suprafața activă a sabotului de alunecare din oțel de la boghiul 1 deraiat stânga, rezultate în urma frecării cu placa de alunecare din bronz.

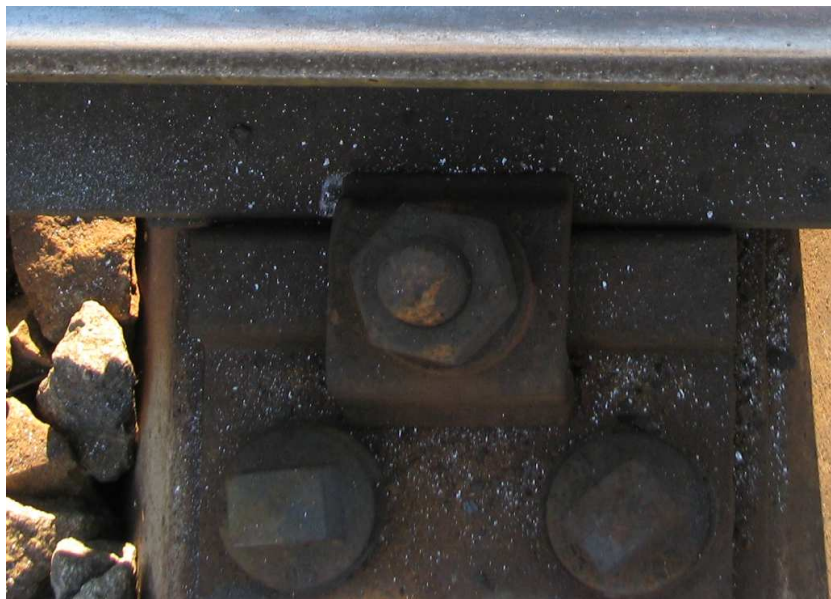
Al treilea element defavorizant a fost acela că din cauza vremii călduroase și nefiind montate ungătoare de șină (chiar dacă acestea se adresează numai reducerii uzurii șinelor), șina era uscată. Acest fapt a dus la producerea unor frecări accentuate între flancul șinei și roțile trenului. Aceste frecări au fost atât de puternice încât au produs desprinderea de material din suprafețele aflate în contact sub formă de pilitură metalică, așa cum reiese din **imaginea 10**.

imaginea 10 - material desprins din suprafețele aflate în contact sub formă de pilitură metalică
