AGENȚIA DE INVESTIGARE FERROVIARĂ ROMÂNĂ - AGIFER

RAPORT DE INVESTIGARE

al accidentului produs la data de 22.05.2015
în stația CFR Caracal
pe raza de activitate a Sucursalei Regionale de Căi Ferate Craiova

*Raport final
6 mai 2016*

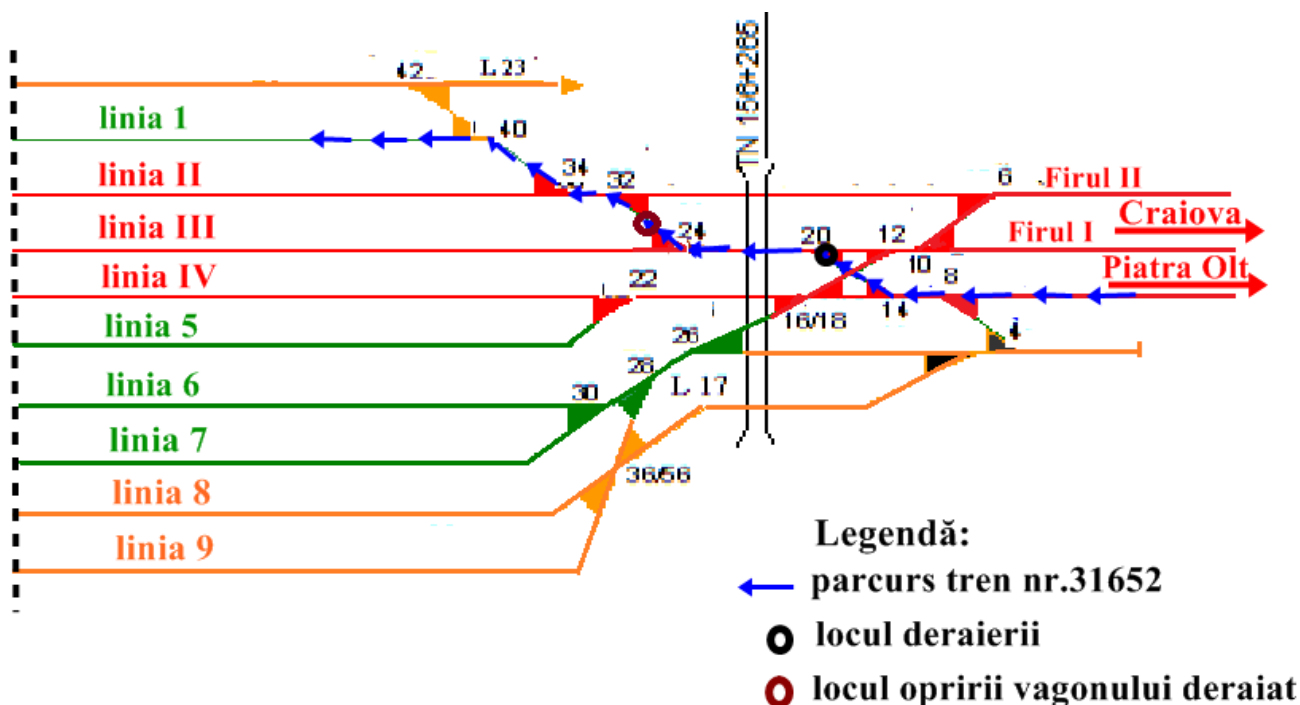
**Schița deraierii de la data de 22.05.2015
din capătul Y al stației CFR Caracal**

Din primele verificări efectuate la fața locului s-a constatat că vagonul nr.33877917047-5 se afla deraiat între schimbătoarele de cale nr.24 și nr.32, deraierea fiind produsă în cuprinsul schimbătorului de cale nr. 20, atacat pe la călcâi în abatere. Viteza de circulație pe schimbătorul de cale nr.20 era de 30 km/h pe directă și de 5km/h în abatere.

Prima urmă de escaladare a fost constatată pe partea dreaptă sens de mers la 0,91m de joanta de vârf a inimii schimbătorului de cale nr.20, prima urmă de cădere fiind constatată la 1,9 m față de punctul de escaladare, iar al doilea punct de cădere fiind constatat la 3,10 m de punctul de escaladare.

Correspondent acestor 2 urme de pe partea dreaptă sens de mers s-au constatat urme de rulare a roților din partea stângă, între firele liniei abătute.

Vagonul a rulat în stare deraiată circa 80 m.

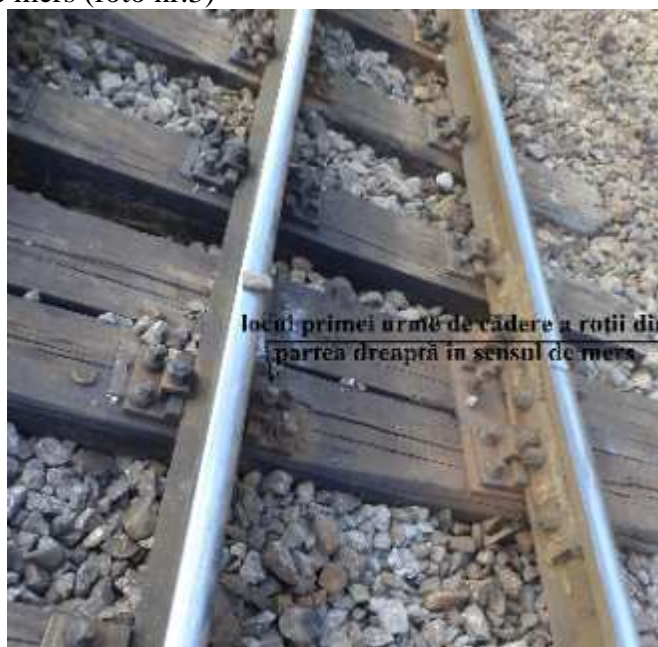
Foto nr.3

Prima urmă de părăsire a ciupercii șinei (de cădere), de către roata din partea dreaptă (în sensul de mers al trenului) este situată la 1,9 m de punctul „0”, după care s-a observat a doua urmă de părăsire a ciupercii șinei, la o distanță de 3,10 m de punctul „0”, a celei de-a doua roți din partea dreaptă a primului boghiu în sensul de mers (foto nr.3)

Corespondent acestor urme de pe partea dreaptă s-au observat urme între firele direcției abătută pe traverse și pe elementele de fixare (tirfoane și buloane vericale) pe partea stângă.

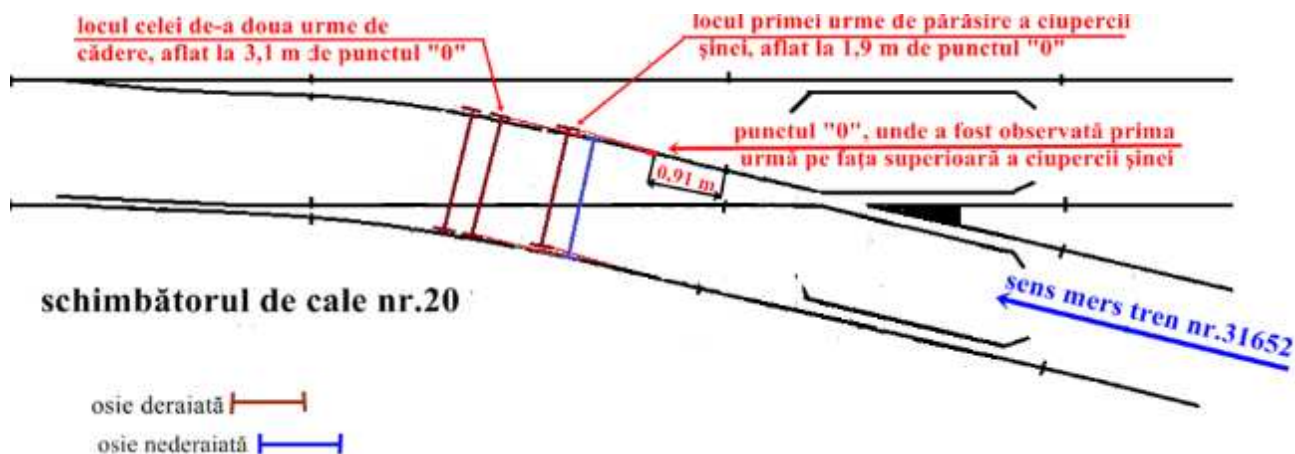
Schita detaliu deraiere

Au fost marcați picheți din 2,5 m în 2,5 m, pe direcția și în sensul de mers al trenului, astfel: 10 picheți înainte de **punctul „0”** (picheții de la „-10” la „-1”) și 3 picheți după „0” (picheții de la „1” la „3”). În aceste puncte au fost efectuate măsurători la ecartament și nivel transversal (în sensul de mers al trenului, de la „-10” la „3”), cu mențiunea că, între picheții „-2” și „1” s-au efectuat măsurători la ecartament și nivel transversal din 0,5 m în 0,5 m. În figura următoare este prezentată detaliat deraierea.

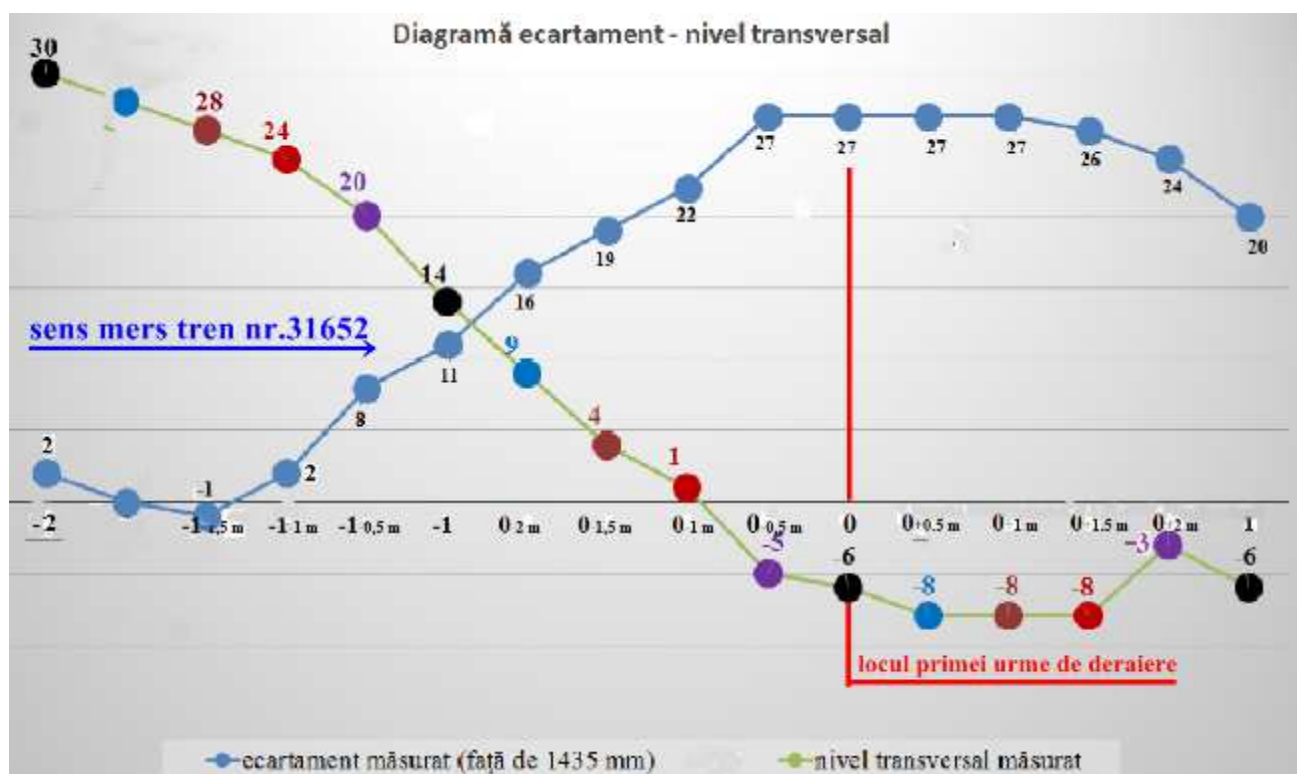
Valorile torsionării căii depășeau toleranțele admise (15 mm/2,5 m) prevăzute de *Instrucția de norme și toleranțe pentru construcția și întreținerea căii - linii cu ecartament normal - nr.314/1989 Art.7.A.4*, pentru viteza $v \leq 10$ km/h între picheții „-2” și „0” cu valori cuprinse între 1 mm și 9 mm.

În urma măsurătorilor făcute după eliberarea gabaritului căii, între picheții „-2” și „1” au rezultat valori ale ecartamentului și ale nivelului transversal care sunt prezentate în diagrama următoare.

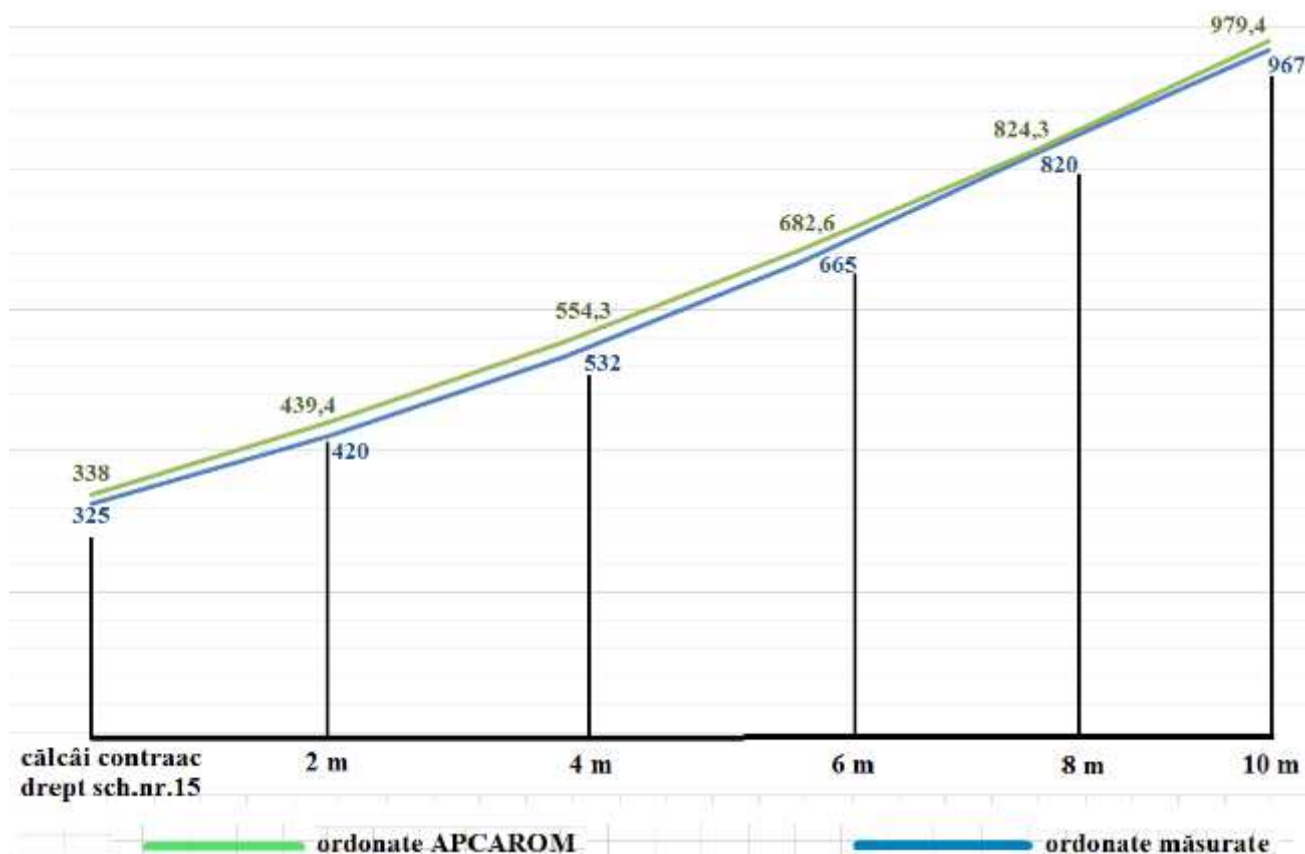
Au fost măsurate ordonatele schimbătorului de cale nr.15, din 2 m în 2 m, de la călcâiul contraacului, obținându-se valorile reprezentate în diagrama următoare.

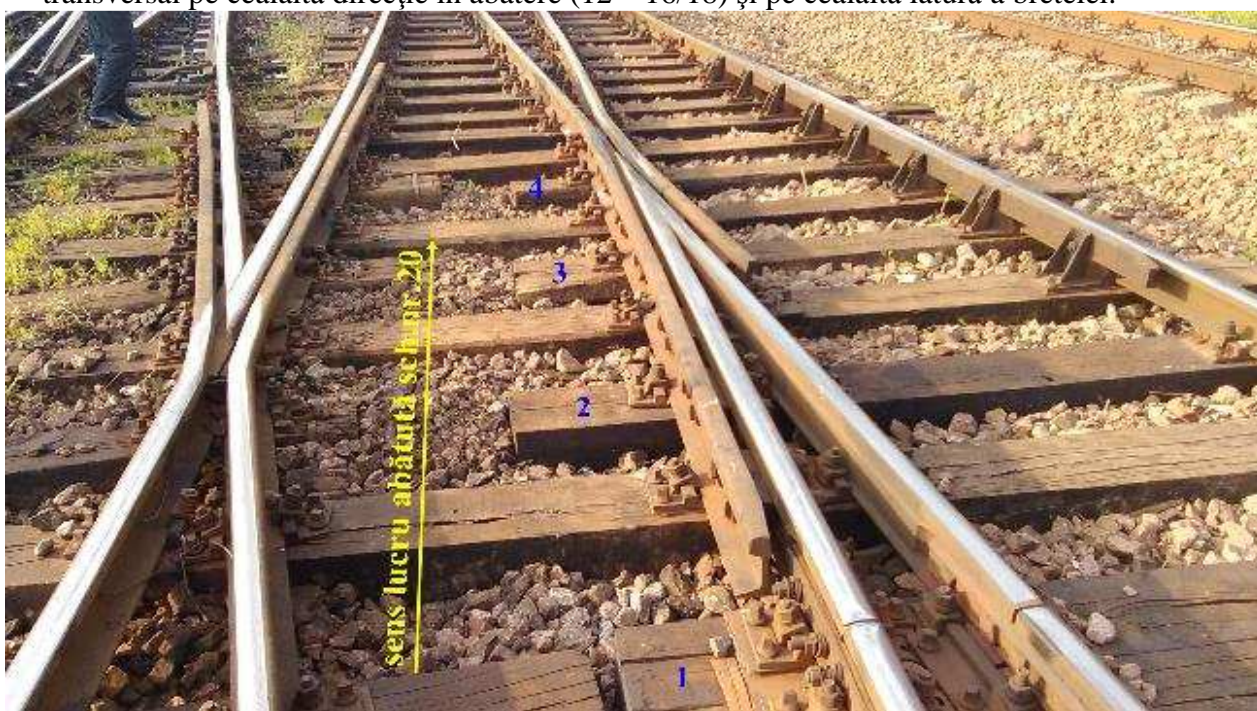
Foto nr.1

- burajul pe direcția abătută a schimbătorului de cale nr.20 s-a efectuat din zona centrului bretelei, până la capătul aripii inimii simetrice (care avea funcția de contrașină a inimii schimbătorului nr.20 în abatere).
- cele 4 traverse situate între joanta de călcâi și vârful inimii schimbătorului de cale nr.20, care asigurau doar rezemarea firului exterior al curbei schimbătorului (traversele numerotate de la 1 la 4 în foto nr.1), fără asigurarea rezemării inimii simetrice, erau intercalate cu traverse care asigurau rezemarea ambelor fire ale abătutei schimbătorului nr.20. Din acest motiv, la aceste traverse din zona vârfului inimii simetrice s-a lucrat fără ridicare, astfel încât să nu fie afectat nivelul transversal pe cealaltă direcție în abatere (12 – 16/18) și pe cealaltă latură a bretelei.

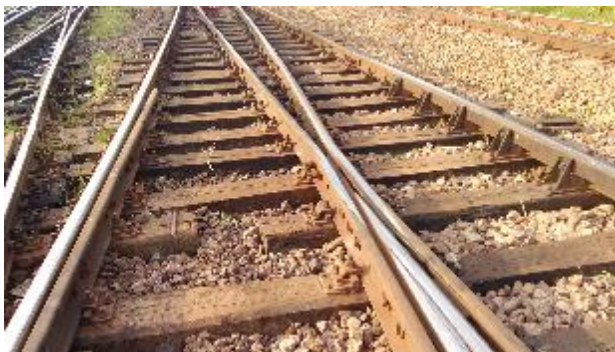
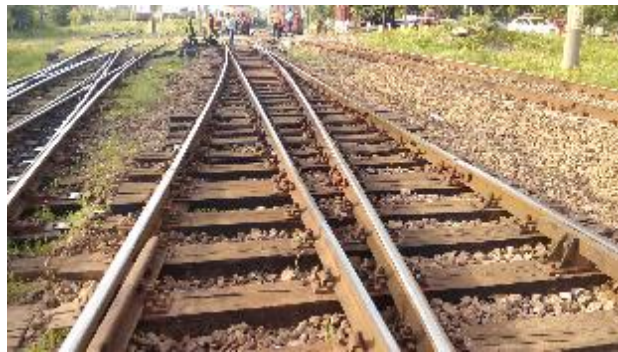
Foto nr.2

- piatra spartă, în zona inimii sch.nr.20 pe direcția abătută (între joanta de vârf a inimii și vârful acesteia) era insuficientă (foto nr.2), fapt care în condițiile unor ridicări mici a afectat calitatea burajului;
- valoarea maximă a ridicării în cadrul lucrărilor de buraj mecanizat a fost de 15 mm.
- valoarea minimă a ridicării este de 10 mm iar valoarea medie recomandată este între 15 și 25 mm, în conformitate cu prevederile documentațiilor/procedurilor de lucru emise de către firma producătoare Plasser & Theurer;
- datorită efectuării burajului executat fără ridicare sau cu ridicare insuficientă, pentru ca nivelul transversal pe celelalte direcții să nu fie afectat, calitatea lucrărilor nu a fost cea scontată.

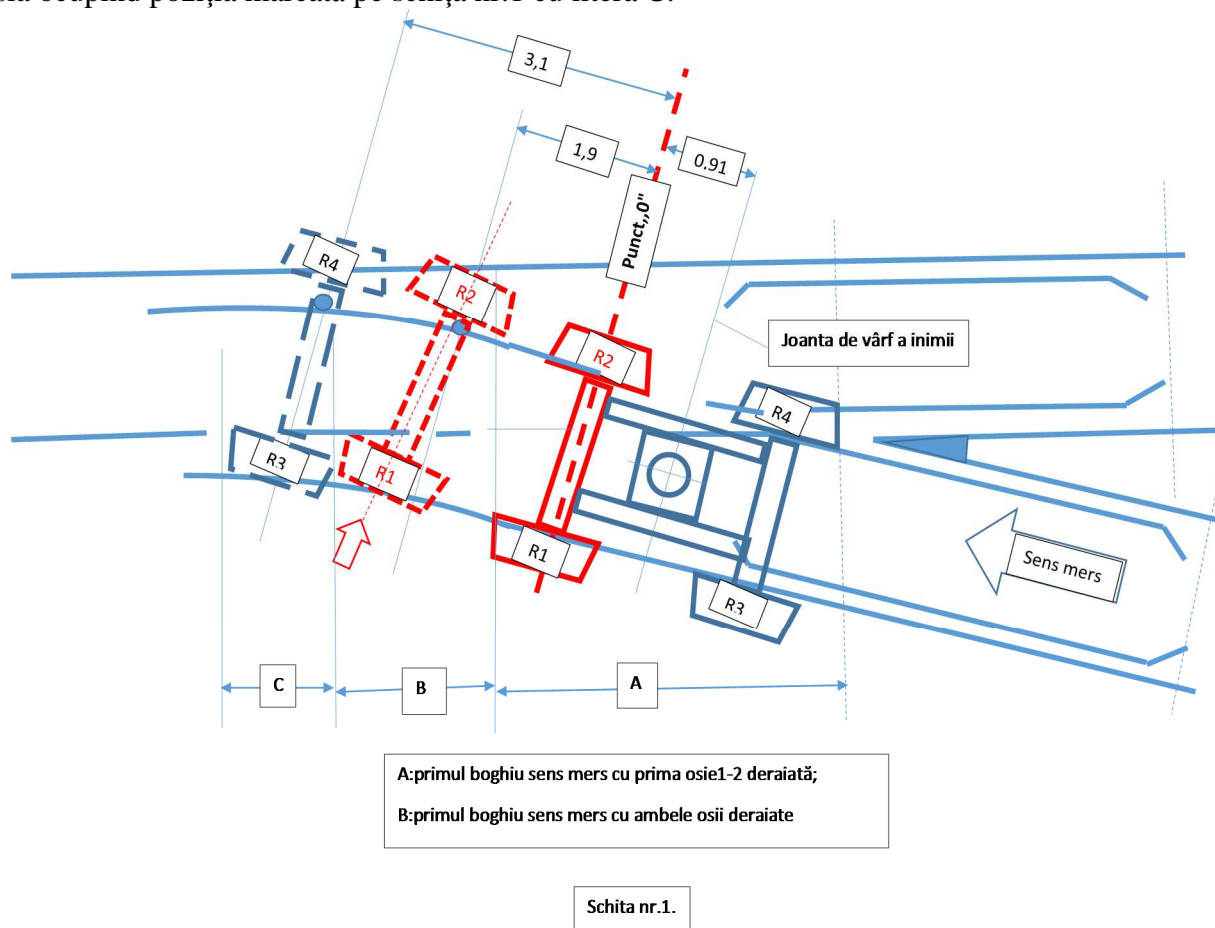
Din acest moment, buza roții atacante nr.2 a început să se cațere pe șina din dreapta a sensului de mers și după ce a rulat cu vârful buzei pe suprafața de rulare a șinei 1,91 m (urmele din figura nr.1), roata atacantă nr.2 a căzut în exteriorul firului din dreapta (figura nr.2) și roata corespondentă nr.1 în interiorul firelor, ocupând poziția marcată pe schița nr.1 cu litera B, osia din urmă a boghiului (osia cu roțile nr.3-4) aflându-se cu ambele roți nederaiate.

După parcurgerea unei distanțe de 3,1 m față de punctul „0”, osia 3-4 a deraiat cu roata din partea dreaptă (roata nr. 4) sens mers în exterior și roata din partea stângă (roata nr. 3) în interiorul căii, osia ocupînd poziția marcată pe schița nr.1 cu litera C.

Coroborând valorile nivelului transversal cu ampatamentul boghiului de 1,8 m rezultă că în momentul când osia 1-2 a ajuns în punctul „0”, cadrul boghiului a fost supus unei solicitări de torsiune. Această solicitare de torsiune a boghiului a condus la o repartitie inegală a sarcinii Q pe roțile boghiului determinând încărcarea roților aflate pe diagonala 1-4 și descărcarea pe cealaltă diagonală 2-3.

Având în vedere cele prezentate, comisia de investigare concluzionează că torsionarea căii a determinat depășirea limitei de stabilitate la deraiere pe roata atacantă a primului boghiu al celui de-al 18-lea vagon al trenului, având ca efect cățărarea buzei acestei roți pe flancul interior al șinei din dreapta sensului de mers și deraierea osiei cu roata nr.2 în exteriorul șinei și cu roata nr.1 între firele căii.
