AGENȚIA DE INVESTIGARE FERROVIARĂ ROMÂNĂ - AGIFER

## RAPORT DE INVESTIGARE

privind accidentul feroviar produs la data de 22.06.2016, pe raza de activitate a Sucursalei Regionale de Căi Ferate Cluj, la km 12 + 840, între haltele de mișcare Telciu și Coșbuc prin deraierea a două vagoane din compunerea trenului de marfă nr.42564

*Raport de investigare ediție finală  
14 iunie 2017*

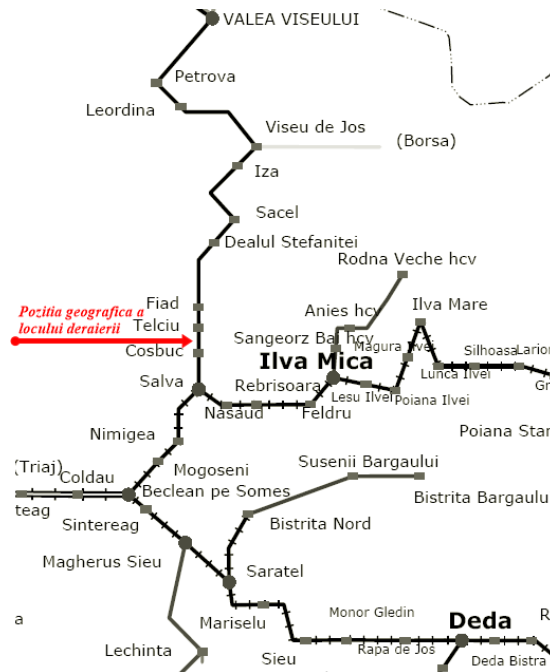
**Image 1** – accident site

the running of the freight train no.42564 (got by the railway undertaking SNTFM „CFR Marfă” SA), one axle of the last bogie from the 31<sup>st</sup> wagon and both axles of the second bogie from the 34<sup>th</sup> wagon derailed.

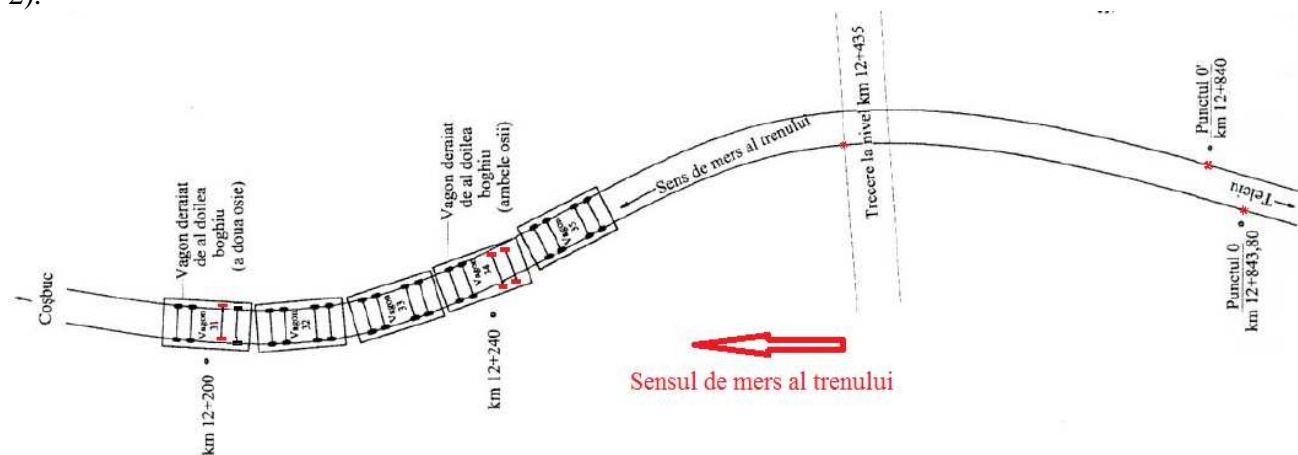
**Schița 2 – poziția roților deraiate**

În zona km 12+840, între haltele de mișcare Telciu și Coșbuc, s-a produs escaladarea flancului activ al ciupercii șinei, corespunzătoare firului exterior al curbei, de către buza roții nr.5 aflată în partea dreaptă a primei osii a celui de-al doilea boghiu, în sensul de mers, al vagonului nr.31535301647-2 (al 31-lea din compunerea trenului), urmată de căderea roții din partea stângă a aceleiași osii între firele căii (punct marcat cu 0').

Ulterior, s-a produs deraierea unei osii de la al doilea boghiu al celui de-al 34-lea vagon din compunerea trenului prin escaladarea flancului activ al ciupercii șinei, corespunzătoare firului interior al curbei, de către buza roții aflată în partea stângă a osiei, în sensul de mers, urmată de căderea roții din partea dreaptă a aceleiași osii între firele căii (punct marcat cu 0 aflat la 3,8 m înaintea punctului 0').

Trenul a circulat cu cele două vagoane având câte o osie deraiată aproximativ 400 m, după care s-a produs și deraierea celeilalte osii de la al doilea boghiu al celui de-al 34-lea vagon - schița 2).

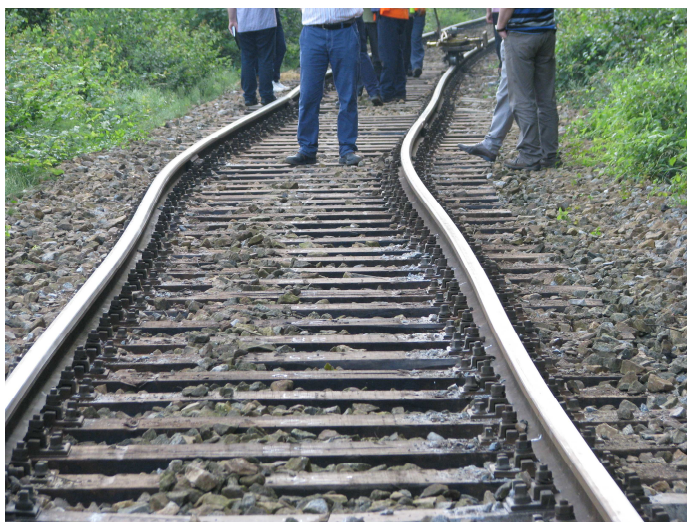
La sosirea comisiei de investigare, s-a constatat că porțiunea de linie pe care s-a produs deraierea, prezenta deplasări în plan orizontal (Foto 3).

### **Foto 3 – linia prezenta deplasări în plan orizontal**

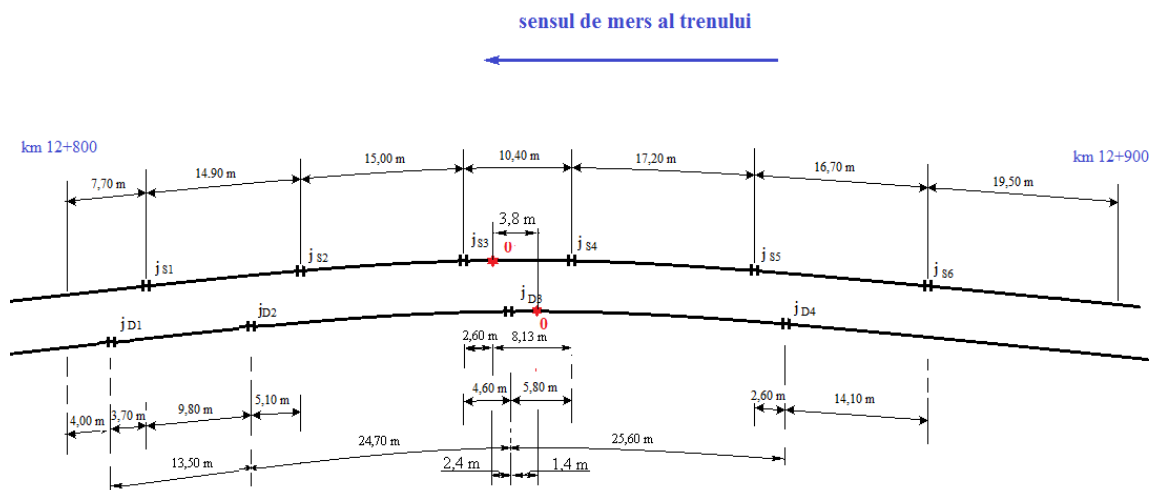
**Schița 5 – poziția joantelor**

Pe această porțiune de linie, firul exterior al curbei conține un număr de 6 joante și firul interior un număr de 4 joante, conform schiței de mai jos (Figura 5).

- nu existau panouri cu joante la echer;
- numărul diferit de joante pe cele două fire ale căii, determinat de lungimile diferite ale șinelor (pe partea dreaptă erau 6 joante, iar pe partea stângă erau 4 joante);
- dimensiunile măsurate ale rosturilor de dilatație erau mai mici decât valorile rosturilor admise în exploatare;
- forma prisme de piatră spartă, care nu respecta geometria unei prisme de piatră spartă pentru linie curentă, traseu în curbă, cale cu joante, montată pe traverse de lemn;

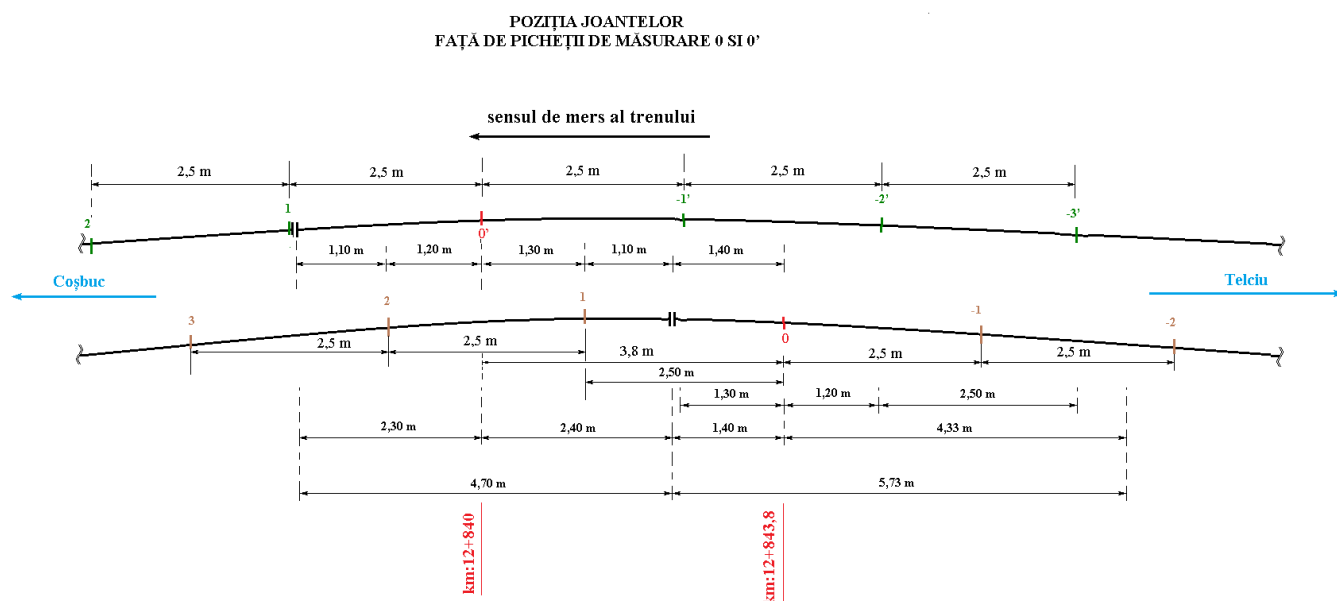
**Schița nr. 6 – Detaliu cu poziția joantelor**

În zona deraierii poziționarea joantelor și a pichetii marcați pe ambele șine este prezentată în Schița 6.

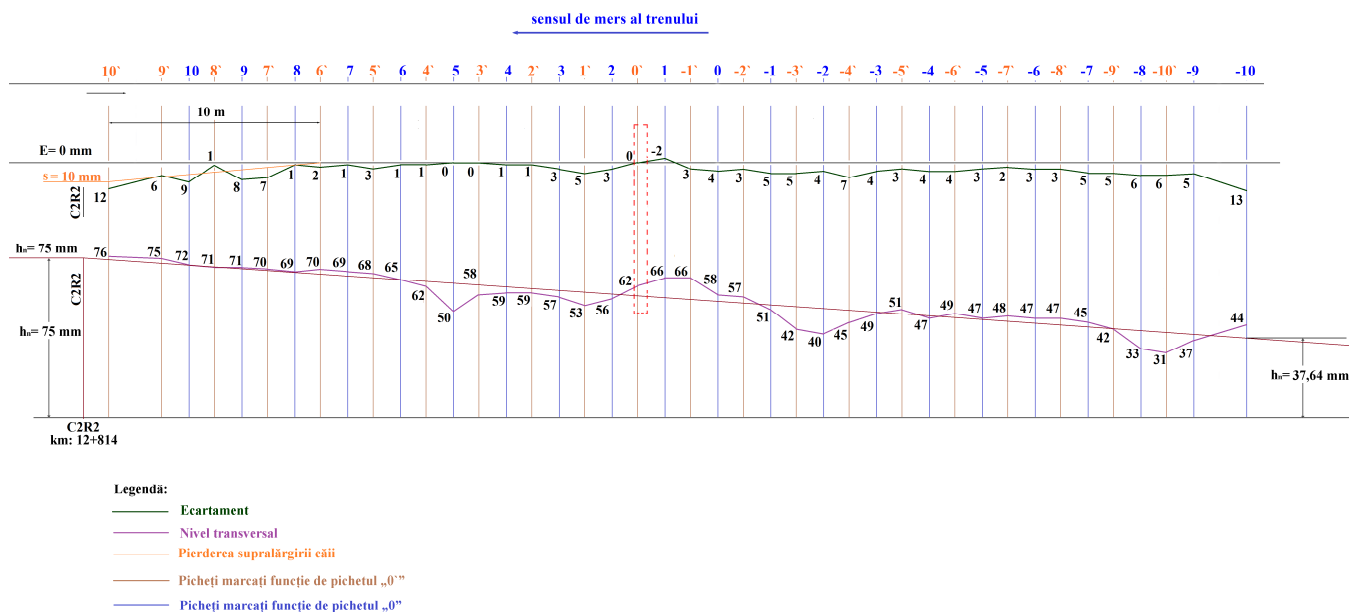
**Schița 7**  
Diagrame ecartament și nivel față de pichetul „0” și „0”

Ecartamentul căii depășea valoarea toleranței admise în exploatare cu 3 mm în dreptul pichetului „-10” (aflat la o distanță de 25 m măsurată față de punctul „0”, în sens invers de mers al trenului).

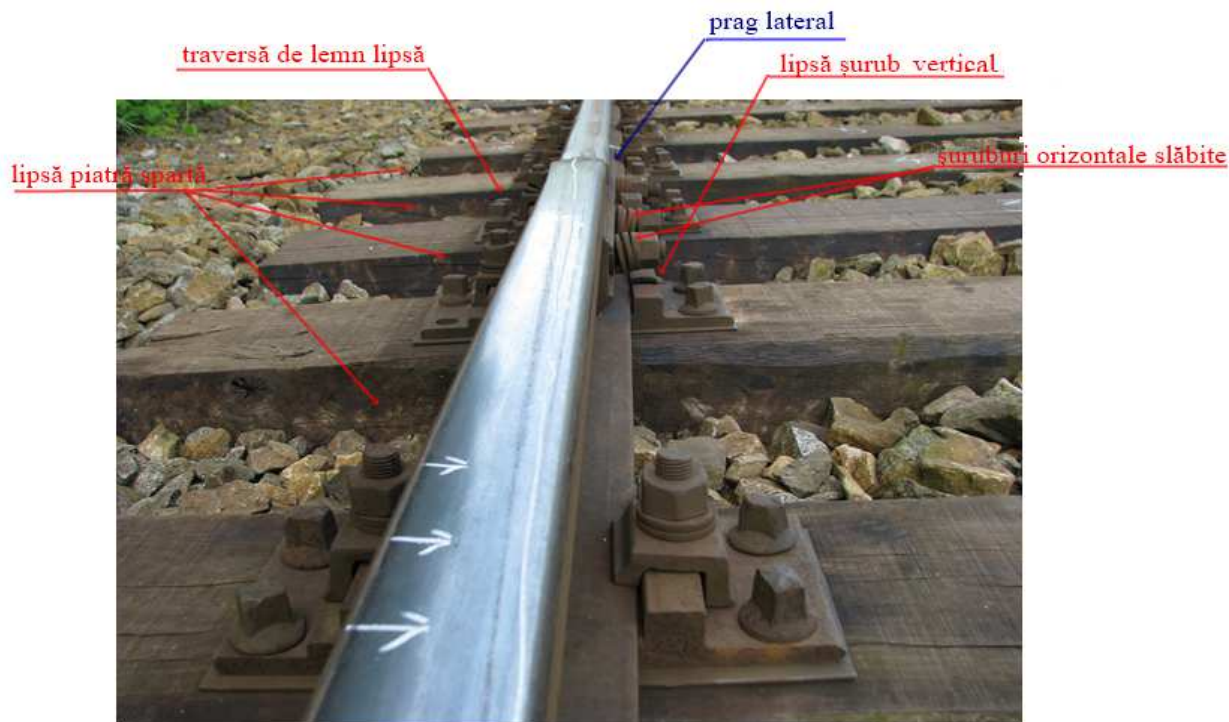
- La distanța de 2,40 m față de pichetul nr.,0”, distanță măsurată de la pichetul nr.,0” în sens invers de mers al trenului, pe firul stâng (în sensul de mers al trenului), a fost depistată o joantă alcătuită și întreținută neinstrucțional, cu o singură traversă și nu cu două traverse alăturate, șuruburile orizontale erau slăbite determinând formarea de prag lateral și vertical (Figura 8).

Prisma de piatră spartă din zona acestei joante nu era conformă cu geometria unei prisme de piatră spartă pentru linie curentă, traseu în curbă, cale cu joante, montată pe traverse de lemn;

joantă realizată neinstrucțional

**Figura 8** – detaliu cu joantă realizată neinstrucțional

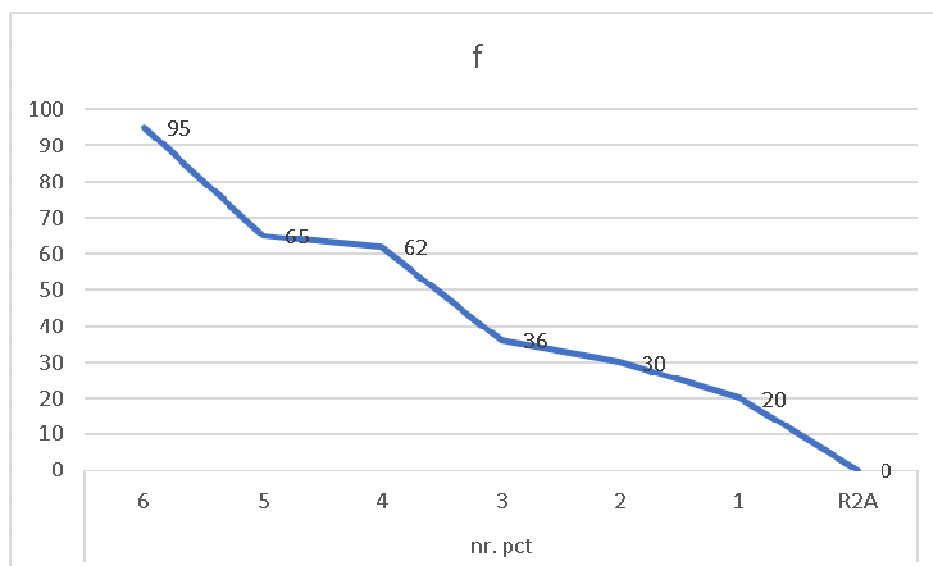
**Schița 9 - Diagramă săgeți**

Măsurarea săgeților s-a făcut până la punctul numărul 6 (aflat la o distanță aproximativă de 20 m față de prima urmă de deraiere identificată pe șina din partea stângă), deoarece începând cu punctul nr.6 linia era deformată în plan orizontal.

În dreptul primei urme de deraiere aflată pe șina din partea stângă (pichet nr.,,0'') la capătul din partea stângă al traversei nr.0 a fost constatată deplasarea în plan orizontal a cadrului șine-traverse cu 60 mm. În dreptul celei de-a doua urme de deraiere, aflată pe șina din partea dreaptă (pichet nr.,,0'') la capătul din partea stângă al traversei nr.6 a fost constatată deplasarea în plan orizontal a cadrului șine-traverse cu 190 mm.
