RAPORT DE INVESTIGARE

al accidentului produs la data de 22.08.2014
între haltele de mișcare Voșlăbeni și Izvoru Mureșului
de pe raza de activitate a Sucursalei Regionale de Căi Ferate Brașov

*Raport final
09 martie 2015*

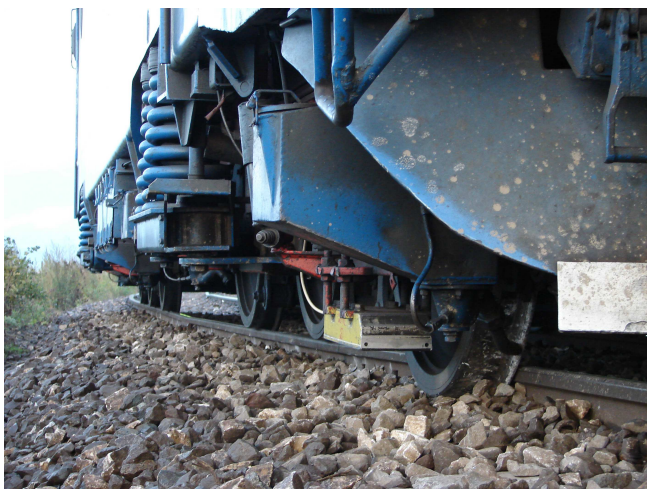
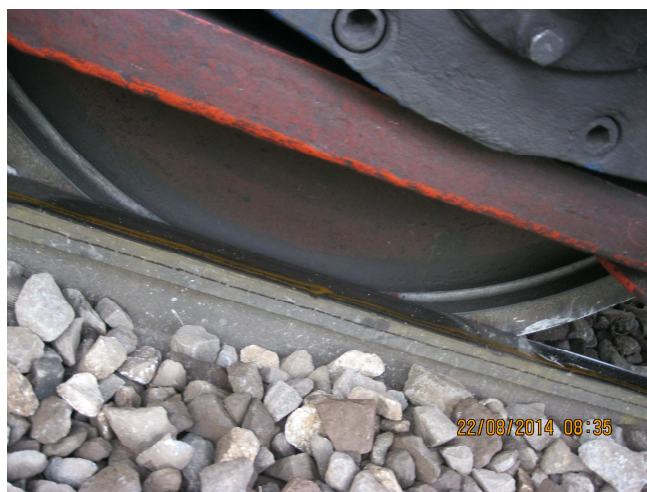
După trecerea trenului prin halta de mișcare Voșlăbeni în direcția Izvoru Mureșului, la km 138+163 s-a produs deraierea osiei nr.6 de la locomotiva împingătoare EA 40-0572-4 (prima osie în sensul de mers al trenului).

Din primele verificări efectuate la fața locului s-a constatat faptul că, buza bandajului roții din partea dreaptă a acestei osii a escaladat ciuperca șinei corespunzătoare firului exterior al curbei, a

circulat apoi aproximativ 4,30 m pe suprafața de rulare a acesteia, după care a căzut în exteriorul căii, iar roata din partea stângă a aceleiași osii a căzut între firele căii.

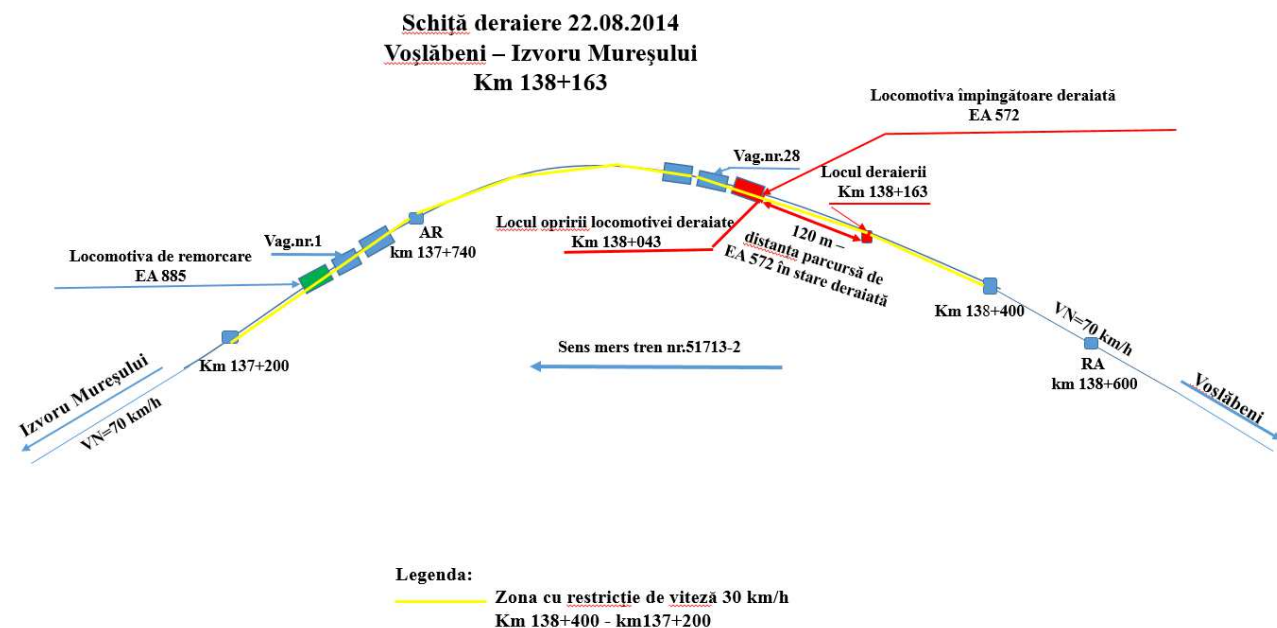
După aceea trenul a circulat cu locomotiva împingătoare în stare deraiată un spațiu de aproximativ 120 m, oprindu-se apoi ca urmare a măsurilor de frânare luate de mecanicii celor două locomotive.

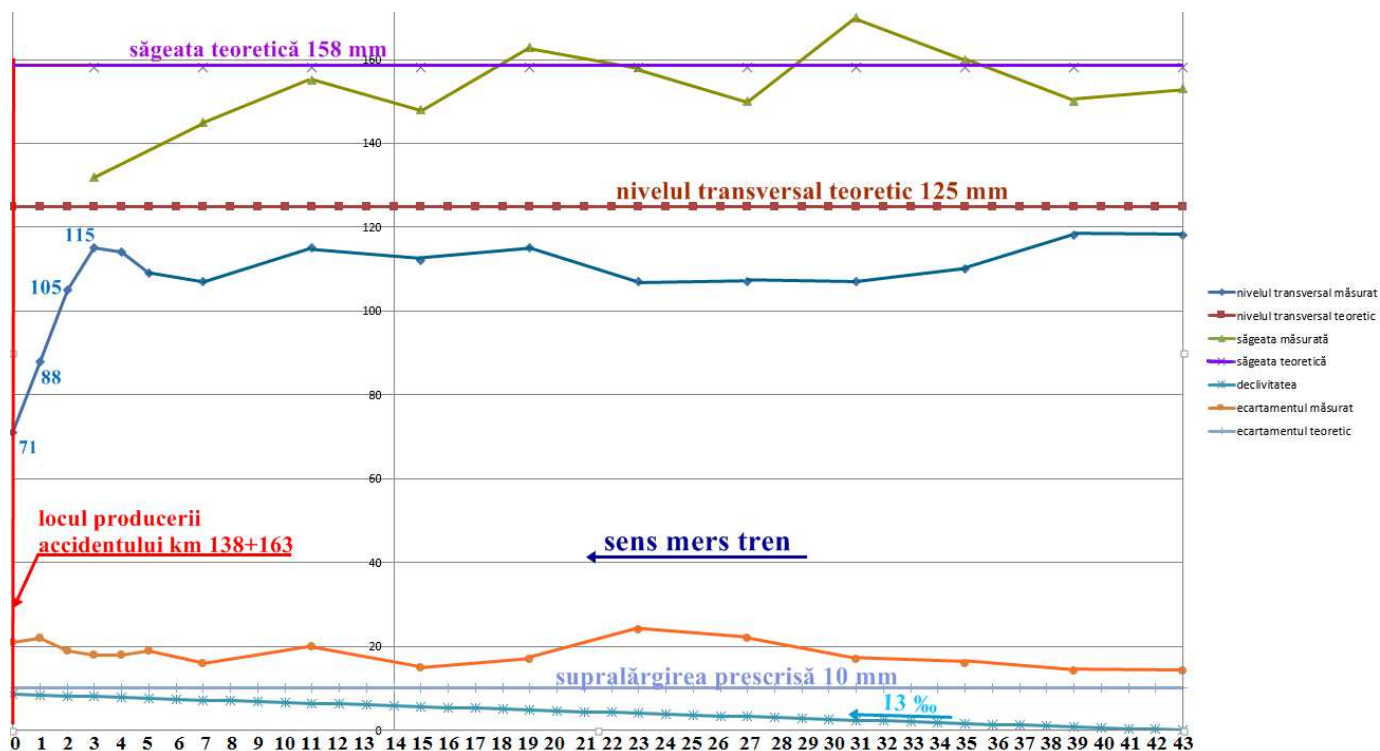
- depășiri ale toleranțelor admise față de ecartamentul căii prescris cu valori cuprinse între 1 mm și 2 mm;
- variația ecartamentului căii se încadra în toleranțele admise;
- valorile torsionării căii depășeau cu 4,5 mm limitele admise între două puncte consecutive, rezultând înclinări ale rampelor defectelor de 1:147 (înclinarea admisă a rampei defectului fiind 1:200);
- la verificarea prin măsurare cu coarda a săgeților curbei nu au fost constatate depășiri ale toleranțelor între săgețile vecine, dar a fost constatată o depășire de 13 mm a toleranței între săgețile maxime și minime.

Valorile parametrilor măsurați la linie sunt reprezentate grafic în figura de mai jos.

Menționăm faptul că, valorile parametrilor căii au fost analizate luându-se în considerare toleranțele admise pentru viteze mai mici sau egale cu 30 km/h (prevăzute în *Instrucția de norme și toleranțe pentru construcții și întreținerea căii - linii cu ecartament normal nr. 314/1989*).
