AGENȚIA DE INVESTIGARE FERROVIARĂ ROMÂNĂ - AGIFER

## RAPORT DE INVESTIGARE

al accidentului feroviar produs la data de 22.08.2015, pe raza de activitate a Sucursalei Regionale de Căi Ferate Brașov, secția de circulație Ucea – Victoria, în circulația trenului de marfă nr.89497

*RAPORT FINAL  
13 iunie 2016*

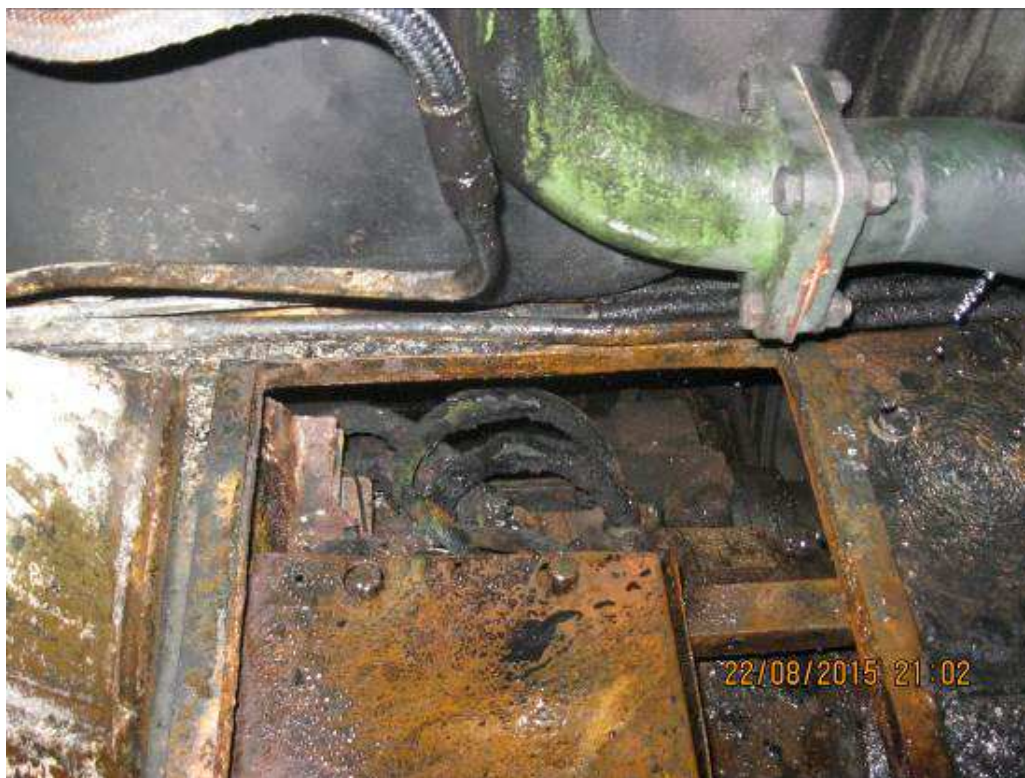
*Foto nr.1 – zona MT 4 unde s-a produs incendiul*

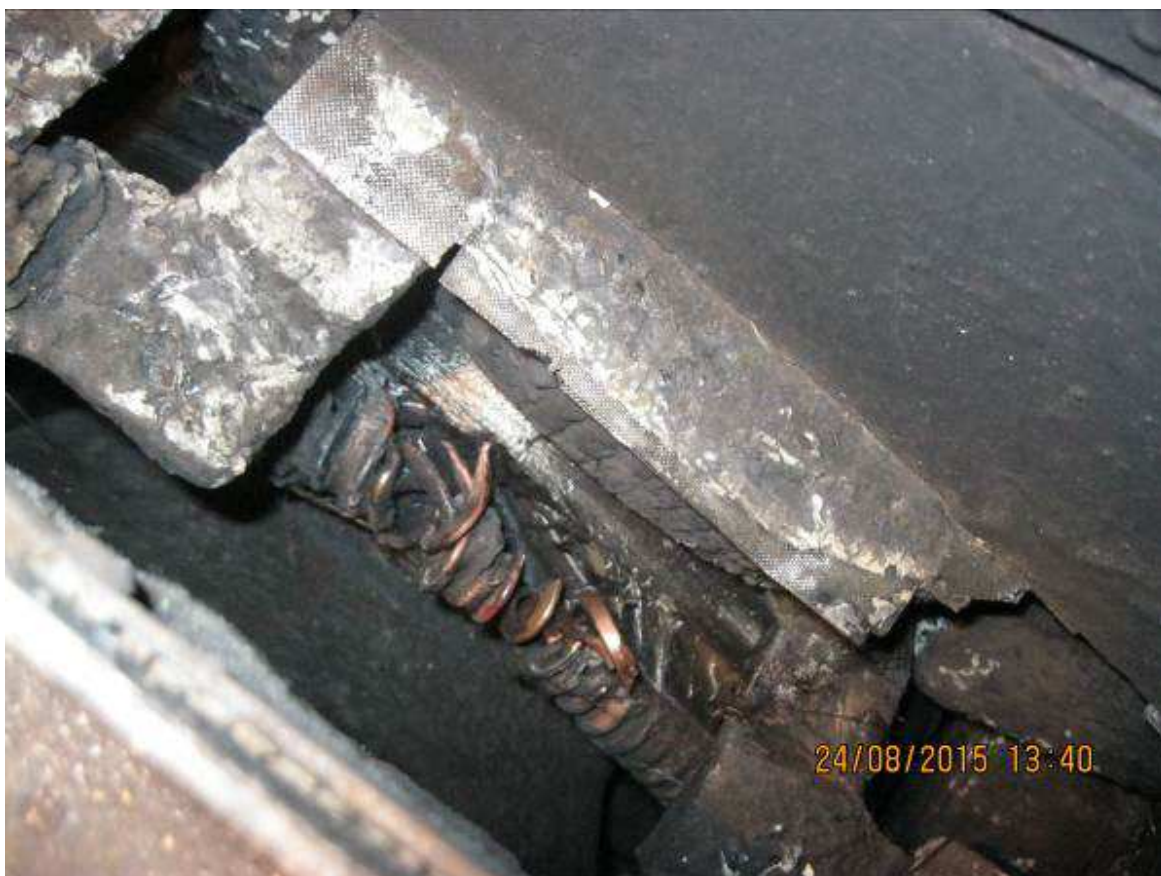
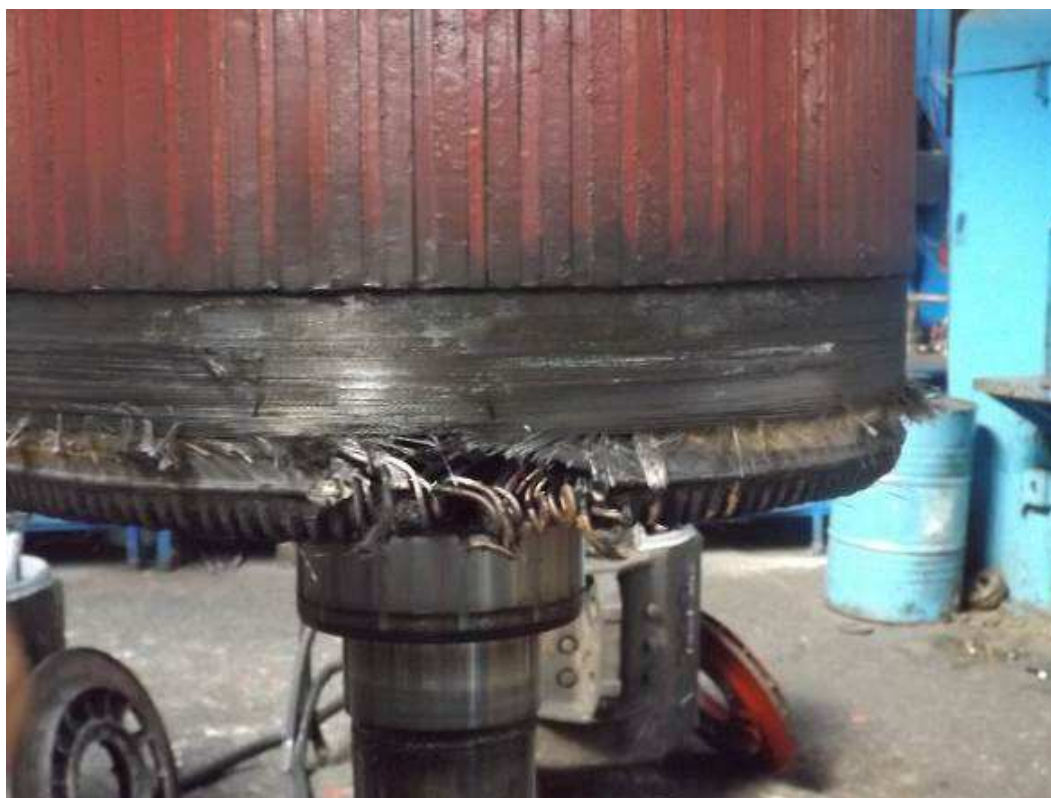
*Foto nr.2 – spirele bobinajului rotoric al motorului de tracțiune nr.4*

*Foto nr.3 – spirele bobinajului rotoric al motorului de tracțiune nr.4*

- motorul de tracțiune era de tip GDTM 533 F cu seria stator 88630 și rotor 869 (991);
- rotorul avea bobinajul deteriorat mecanic și electric, necesitând rebobinare;
- bobinajul statoric avea izolația deteriorată, necesitând refacerea acesteia.

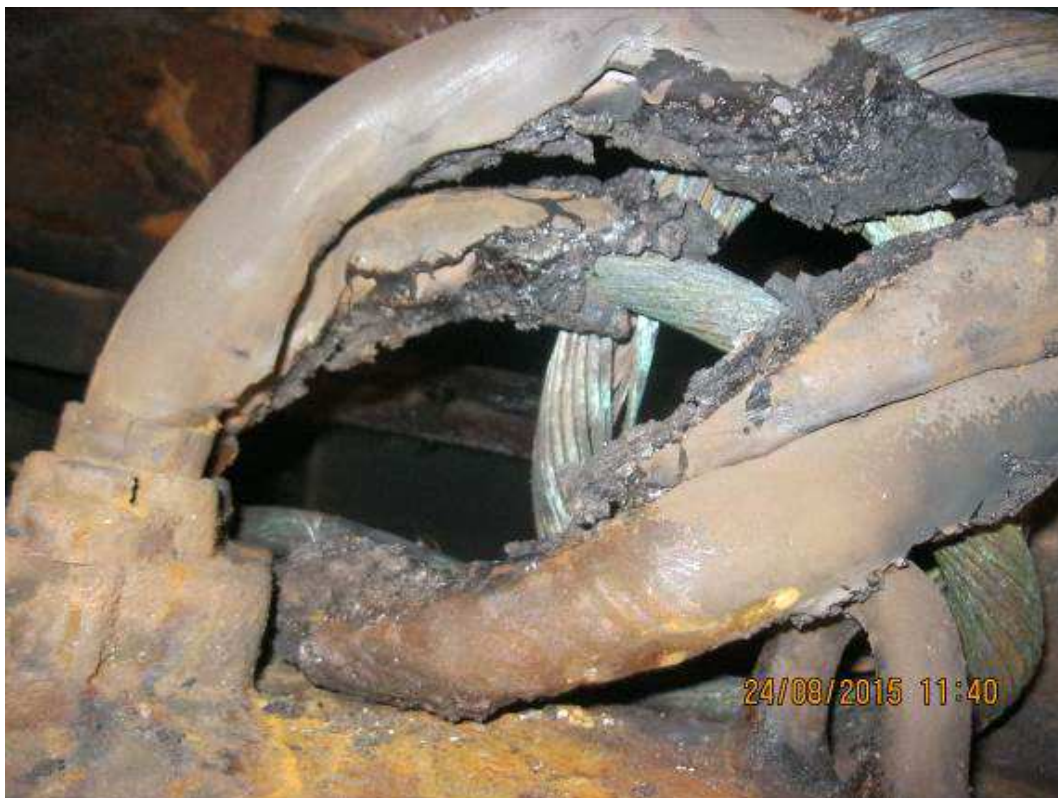
- papucii de la cablurile de alimentare ai motorului de tracțiune nr.4 nu prezentau urme specifice unui contact imperfect;
- nu au fost constatate urme de frecare între spirele înfășurării rotorice și elemente ale statorului;

*Foto nr.4 – cablurile de alimentare afectate termic*
