RAPORT DE INVESTIGARE

al accidentului feroviar produs la data de 23.11.2014 pe raza de activitate a
Sucursalei Regionale de Căi Ferate Galați în circulația trenului de marfă nr.76058,
în stația CF Cătușa, proprietate a SC ARCELORMITTAL SA Galați

Raport final
24 martie 2015

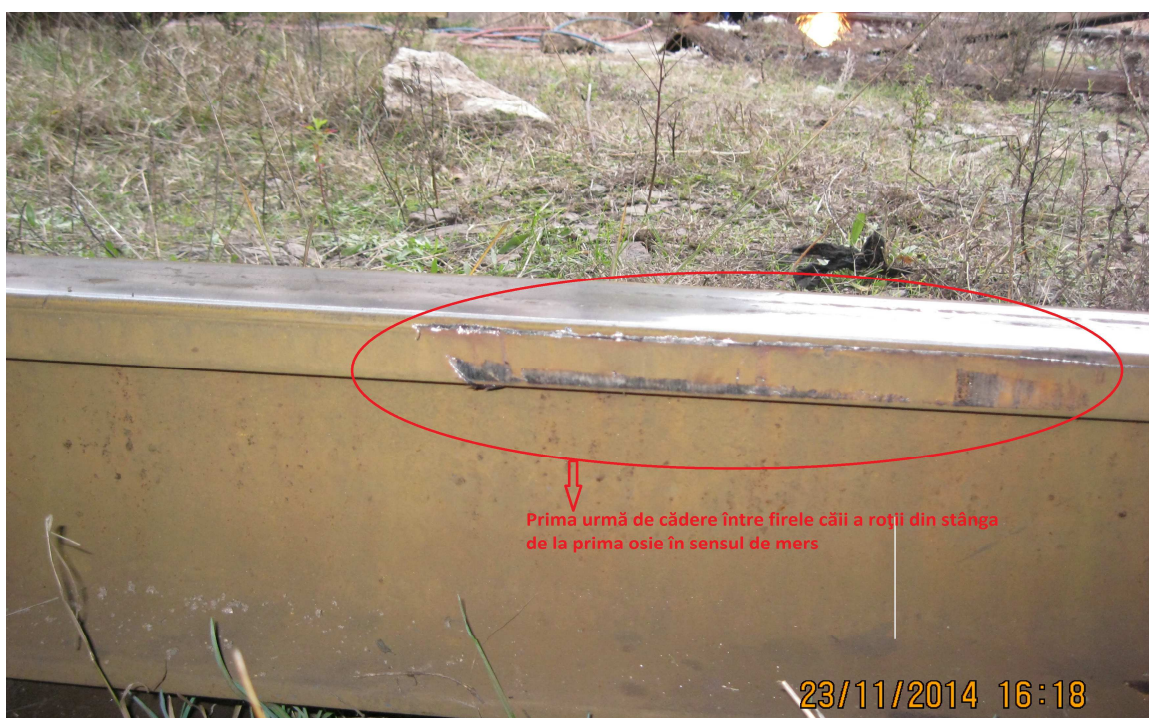
Foto nr.1

Deraierea s-a produs prin căderea între firele căii a roții din stânga de la prima osie în sensul de mers (Foto nr.1), urmată la distanța de 2,2 m de escaladarea șinei din dreapta a roții corespondente. După deraierea acestei osii s-a produs și deraierea celei de-a doua osii a primului boghiu în același fel (căderea roții din stânga între firele căii, escaladarea roții din dreapta a firului exterior și căderea în afara căii) (Foto nr.2).

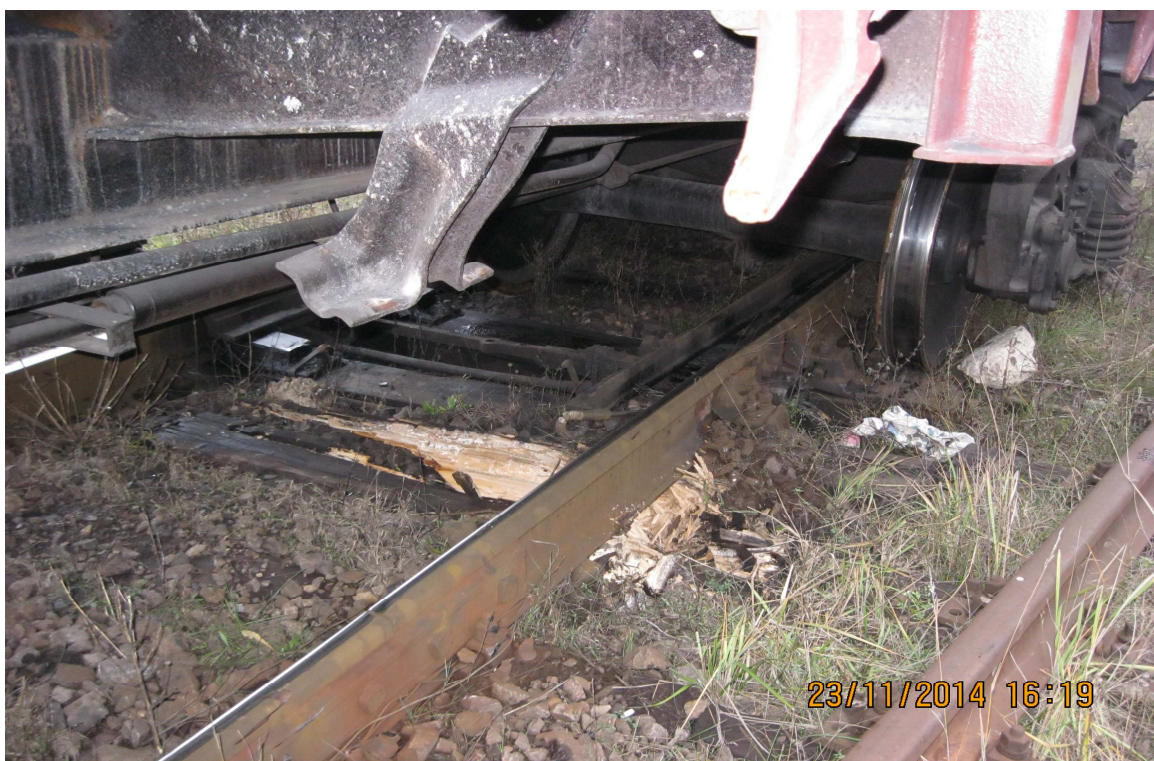
Foto nr.3

La ora 11:24 mecanicul a oprit trenul peste schimbătorul de cale nr.R6 și a constatat deraierea celui de-al treilea vagon de la semnal, avînd nr. 63933162, de primul boghiu în sensul de mers (osiile 1-2, 3-4).

În momentul opririi, boghiul deraiat avea roțile distanțate la 40 cm față de linie (Foto nr.3).

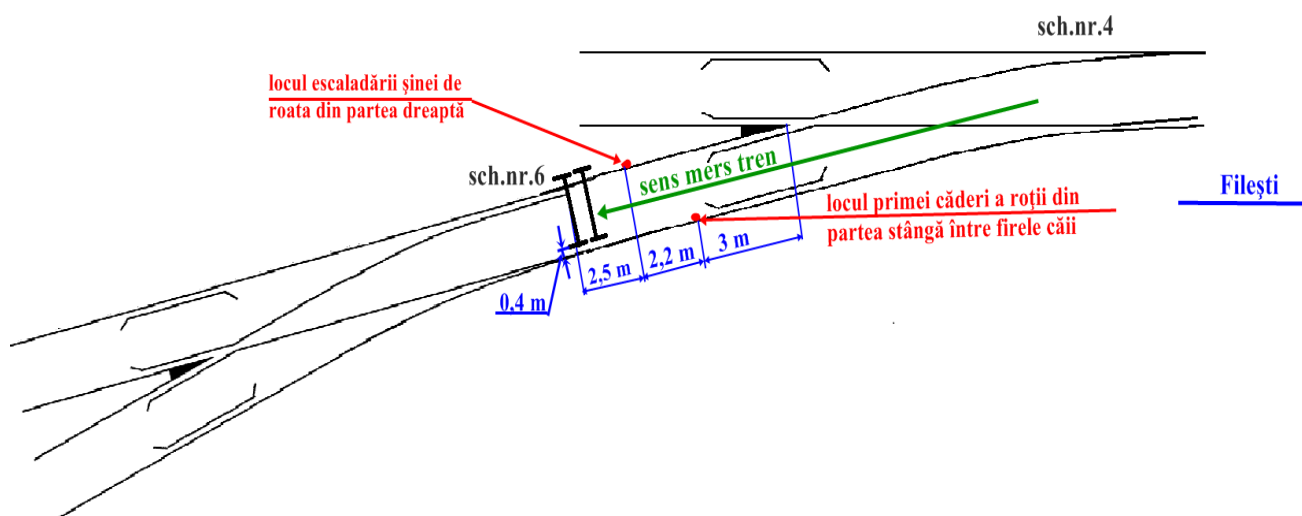
Prima urmă de deraiere a roții din partea stângă a primei osii în sensul de mers, notată cu „0” a fost observată între firele căii, lângă firul interior al curbei, pe zona inimii de încrucișare, în punctul situat spre joanta de călcâi, la distanța de 3,00 m față de vârful fizic al inimii de încrucișare a schimbătorului de cale nr.R4. După parcurgerea distanței de 2,20 m de la punctul „0”, roata din partea dreaptă a aceleiași osii a escaladat firul exterior al curbei, antrenând în deraiere și a doua osie a boghiului. Vagonul a circulat deraiat o distanță de aproximativ 5 m (Fig.5).

Fig.5 - Detaliu deraiere

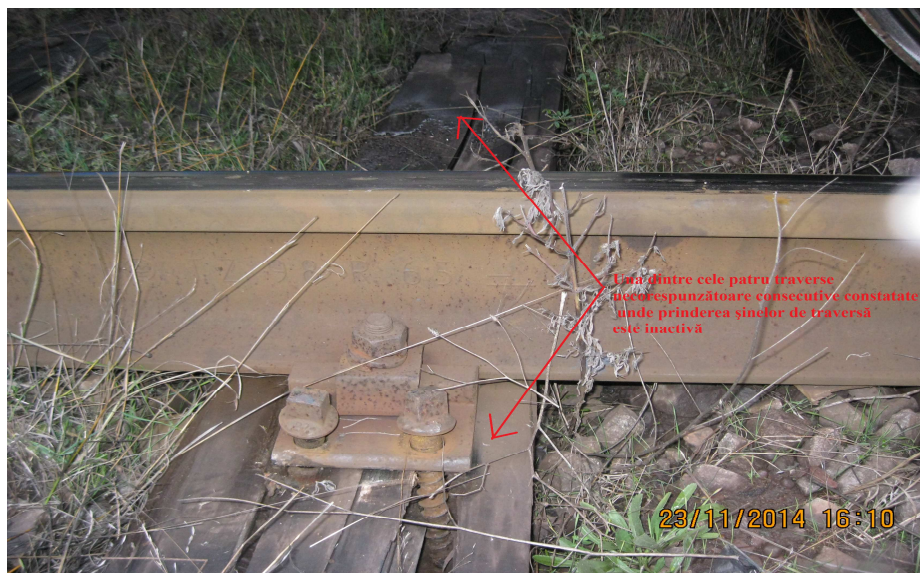
Din măsurătorile efectuate la linie, s-au constatat depășiri ale valorii ecartamentului maxim admis al căii (1546 mm).

S-au verificat traversele din zona primei urme de deraiere (punctul „0”), constatându-se prezența în cale a patru traverse necorespunzătoare consecutive, prinderea șinelor de traverse fiind inactivă (Foto nr.6).

Foto nr.6 – traversă necorespunzătoare

- În urma verificărilor efectuate au fost constatate, în două puncte consecutive, depășiri ale ecartamentului maxim admis;
- În zona producerii deraierii erau patru traverse consecutive necorespunzătoare, care nu puteau asigura fixarea plăcilor metalice;
- prinderea șinelor de traverse în zona producerii deraierii era necorespunzătoare, tirfoanele nu asigurau fixarea fermă a șinei de traversă prin placa metalică suport;
- se menționează faptul că aceste traverse au fost menționate și în procesul verbal încheiat în urma verificării LFI nr.6535/33/14.10.2014;

- menținerea în cale a traverselor care nu asigurau prinderea șinelor și păstrarea ecartamentului în limitele admise.

Ca urmare a constatării faptului că verificarea LFI din stația Cătușa se efectua anual și nu lunar, imediat după producerea accidentului feroviar s-au luat măsurile necesare pentru respectarea prevederilor art.28 din HG nr.2299 privind aprobarea Normelor metodologice de aplicare a prevederilor OG 60/2004, referitoare la periodicitatea verificării LFI.
