## **RAPORT DE INVESTIGARE**

al accidentului feroviar produs la data de 23.05.2018, pe raza de activitate a Sucursalei Regionale Constanța, în stația CF Valu lui Traian, în circulația trenului de marfă nr.80506-1, prin deraierea celui de-al 9-lea vagon, de prima osie în sensul de mers

*Raport final*  
*15 mai 2019*

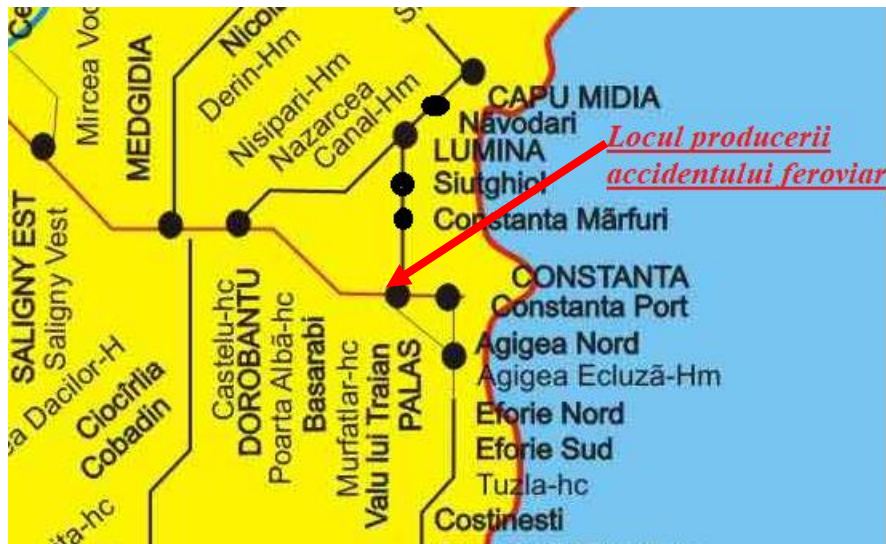
**Picture no.1 – Accident site**

On 23rd May 2018, at 16:47 o'clock, in the railway county Constanța, track section Fetești – Constanța (electrified double-track line), in the railway station Valu lui Traian, in the running of the freight train no.80506-1, got by the railway freight undertaking Grup Feroviar Român SA (hereinafter referred to as SC GFR SA), the first axle of the 9th wagon derailed.

The displacement of the tyre of the wheel from the steel wheel centre no.1, it leading to the change of the gauge of the wheelset with the wheels 1-2 and its derailment.

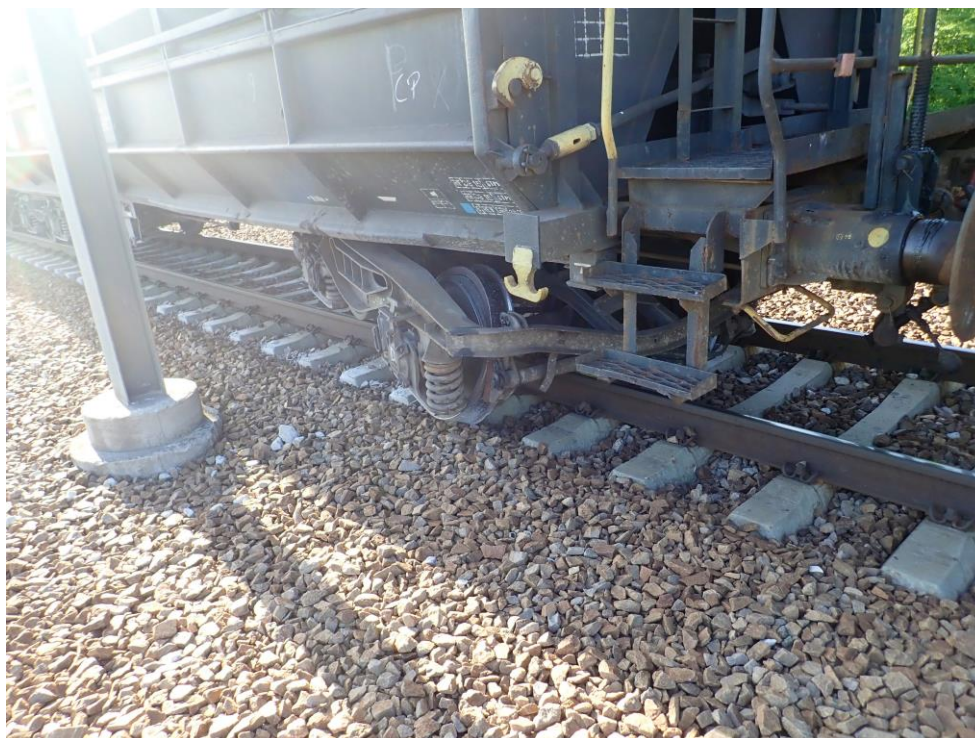
Constatările efectuate după producerea accidentului au indicat că osia cu roțile 1-2 a început să ruleze anormal cu 7 traverse înainte de inima de încrucișare a schimbătorului de cale nr.21 din stația CF Valu lui Traian, unde au fost observate urme de frecare pe șina din dreapta, partea interioară căii. În continuare, s-a constatat o lovitură în vârful inimii de încrucișare de la călcâi, roata nr.1 a circulat pe inimă, apoi pe ciuperca șinei un număr de 16 traverse după care a căzut în exteriorul căii și a antrenat în cădere și roata nr. 2, aceasta a căzut între firele căii.

Vagonul a circulat deraiat pe o distanță de aproximativ 600 metri.

**Fotografia nr. 1** – vagonul deraiat pe linia III din stația Valu lui Traian

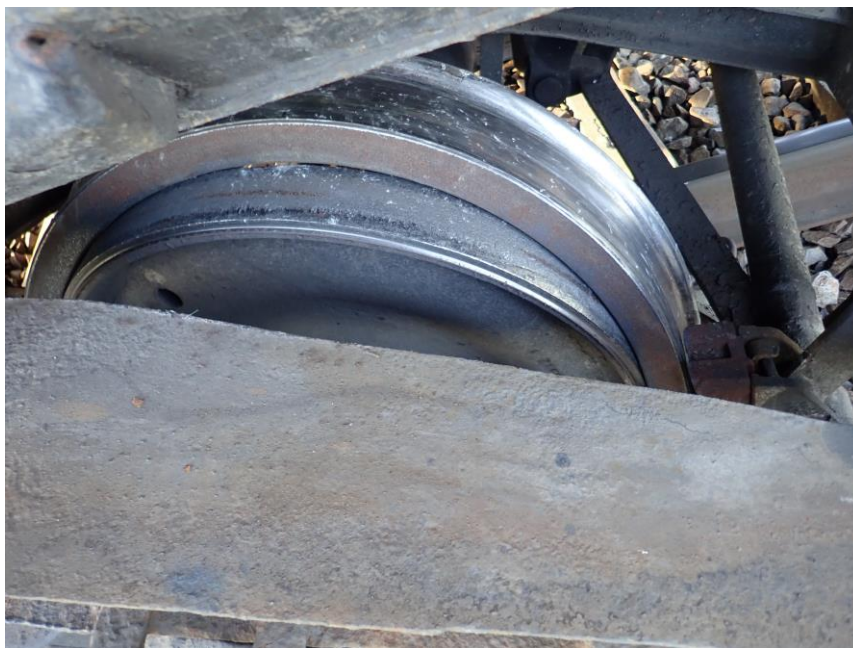
- unfastening of the tyre from the wheel no.1 of the wagon no.33536654241-3, following the decrease, during the time, of the fastening forces between the tyre and the wheel centre, generated by the stresses appeared from the moment of the tyre assembly on the wheel centre;
- lack of paint marks on the tyre of the wheel, it making difficult the detection of the tyre turn on the wheel centre;
- performance of the technical inspection during the composition, in unsuitable conditions, on a line with abundant vegetation and on a track section without any light source.

- bandajul roții nr 1 deplasat transversal și ieșit de pe obadă;
- roata nr.2 prezenta pe un sector de aproximativ 400 mm buza bandajului tocită pe aproximativ ½ din înălțimea roții ca urmare a blocării și frecării pe șină.

**Fotografia nr.1:** 23.05.2018 – stația Valu lui Traian  
roata nr.1, care a produs deraierea

Taking into account the above mentioned, Romanian Railway Safety Authority – ASFR should ask the railway undertaking SC GFR SA the revision of the safety management system for the wagon acceptance after the accidental repair, so be sure that the procedures existing in this respect do not allow the re-introduction of a wagon with problems at the running gear.
