RAPORT

**privind investigația accidentului feroviar
produs la data de 23.06.2018 în stația CFR TURCENI,
secția de circulație Turceni – Drăgotești.**

*Raport de investigare final
12 iunie 2019*

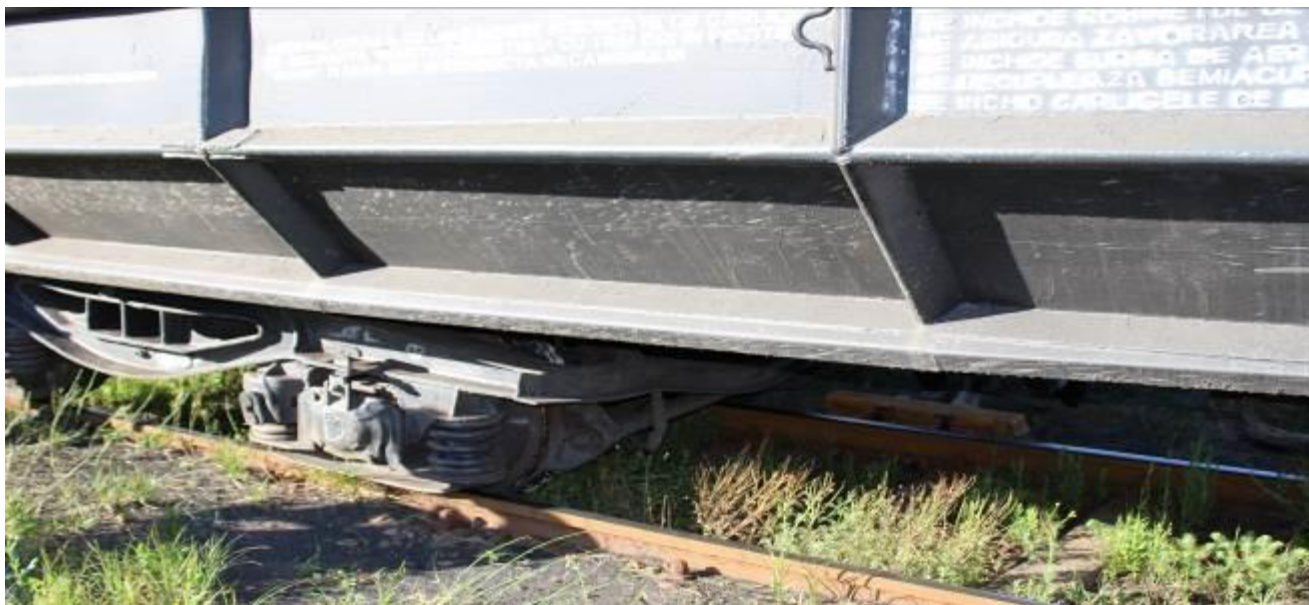
foto 1 - poziția vagonului aflat al 37-lea în compunerea trenului, după deraiere

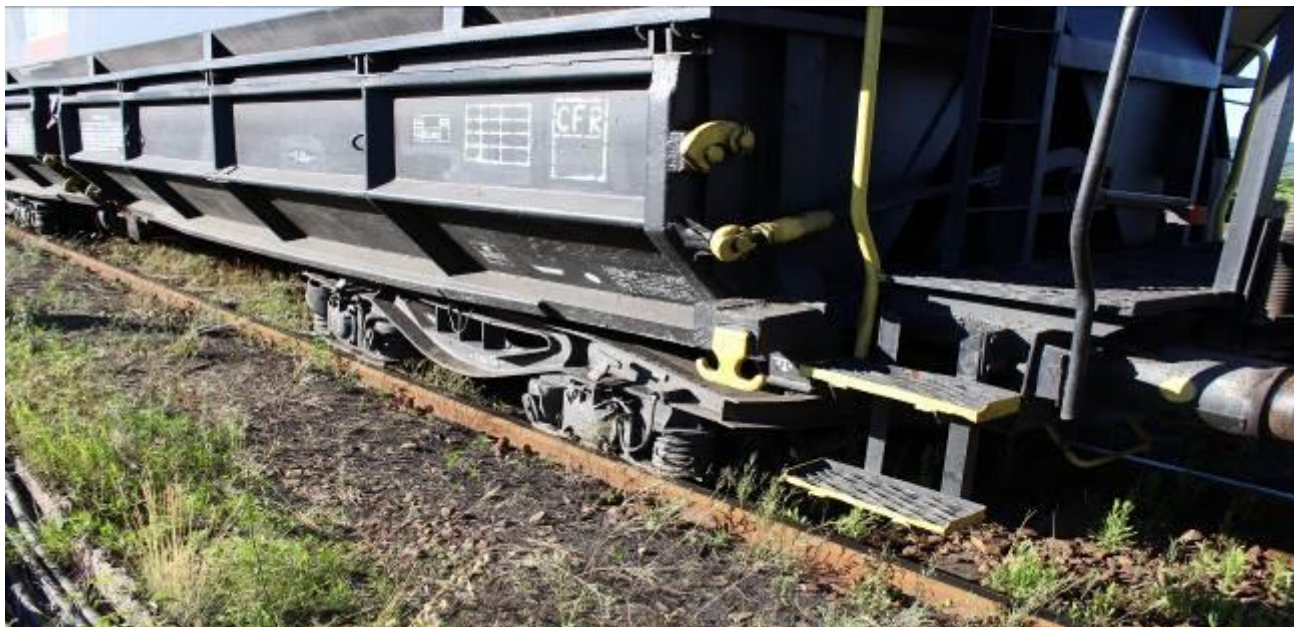
foto 2: poziția vagonului aflat al 39-lea în compunerea trenului, după deraiere

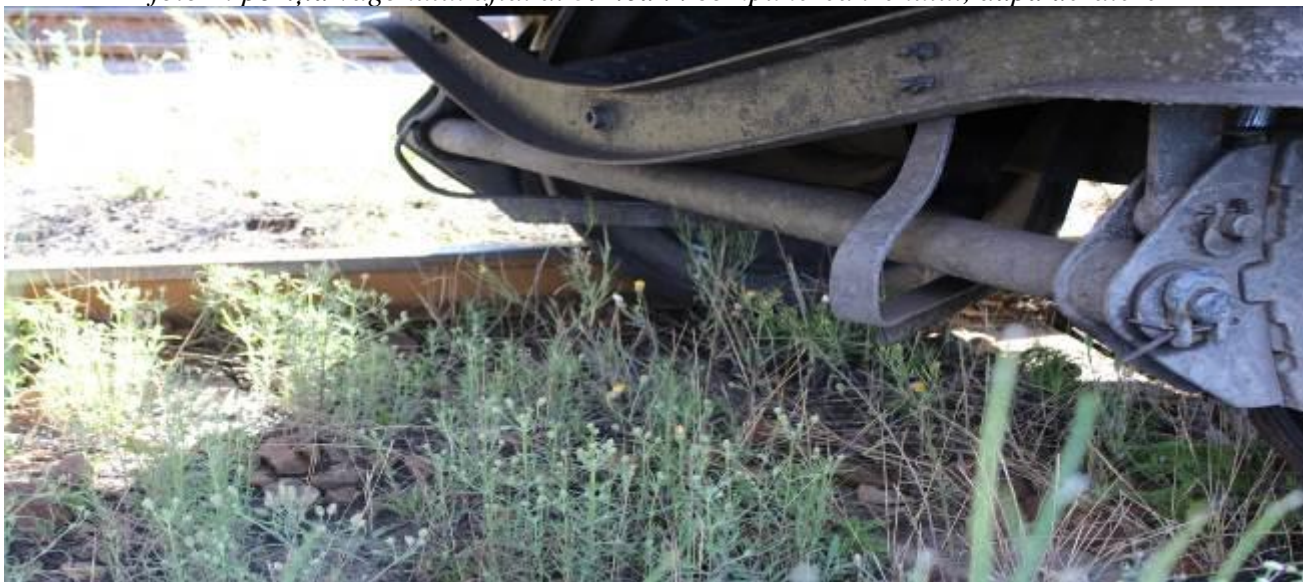
foto 3: poziția roții nr.1 a vagonului aflat al 40-lea în din compunerea trenului, după deraiere

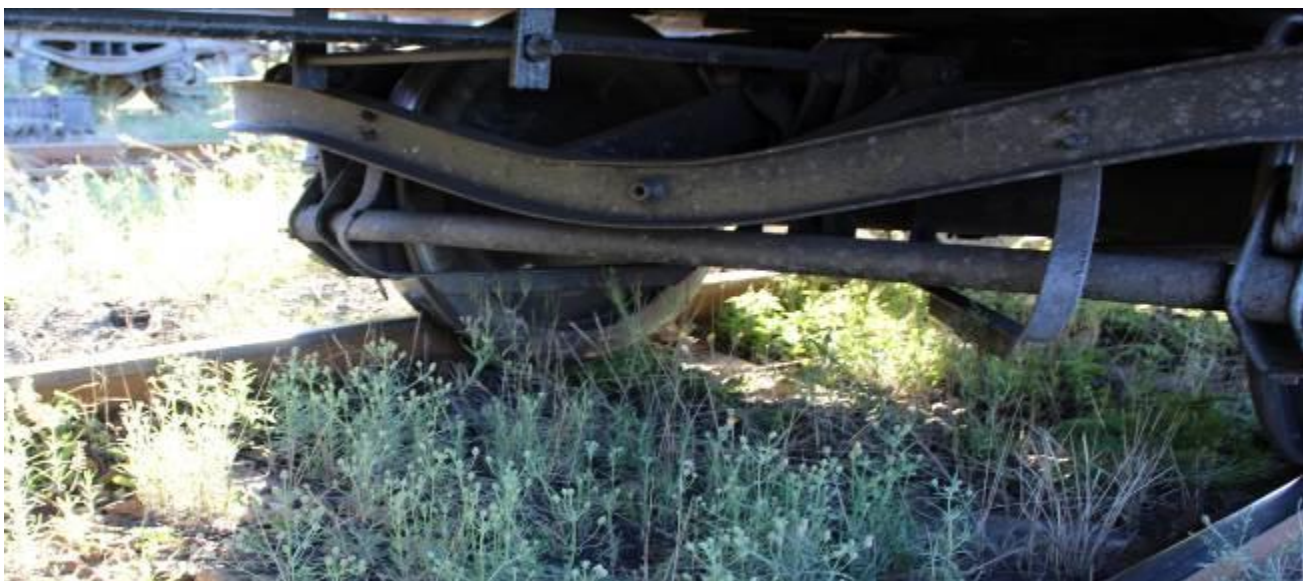
foto 4: poziția roții nr.5 a vagonului aflat al 40-lea în compunerea trenului, după deraiere

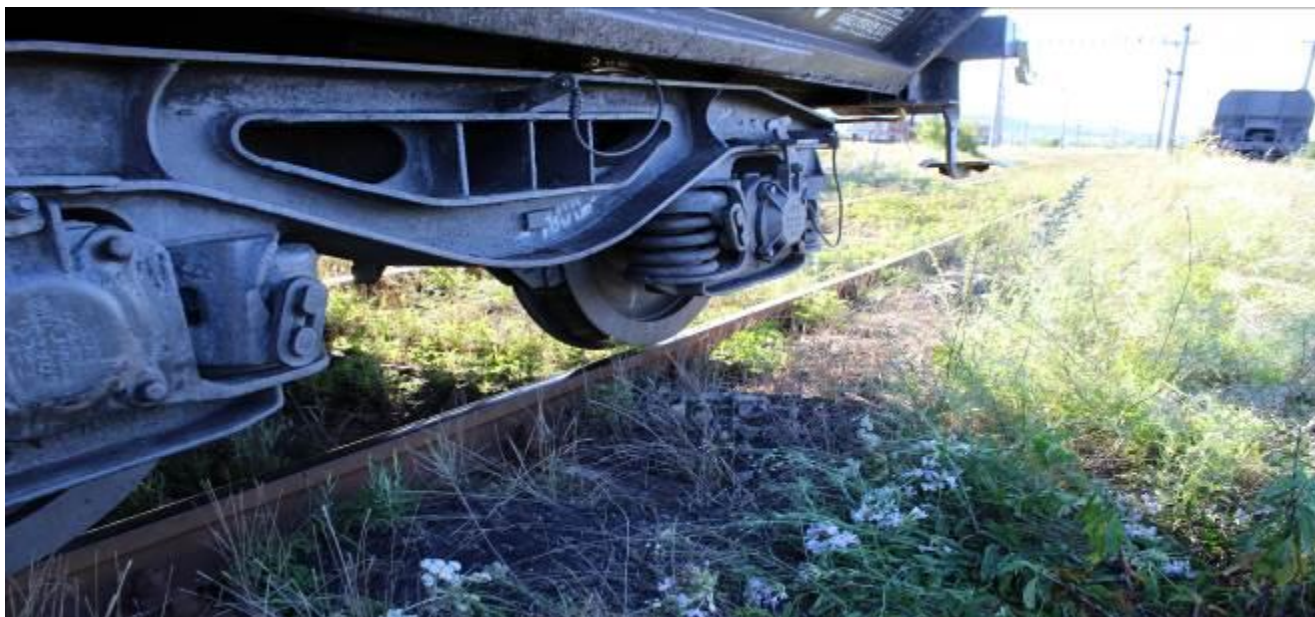
foto 5: poziția roții nr.8 a vagonului aflat al 40-lea în din compunerea trenului, după deraiere

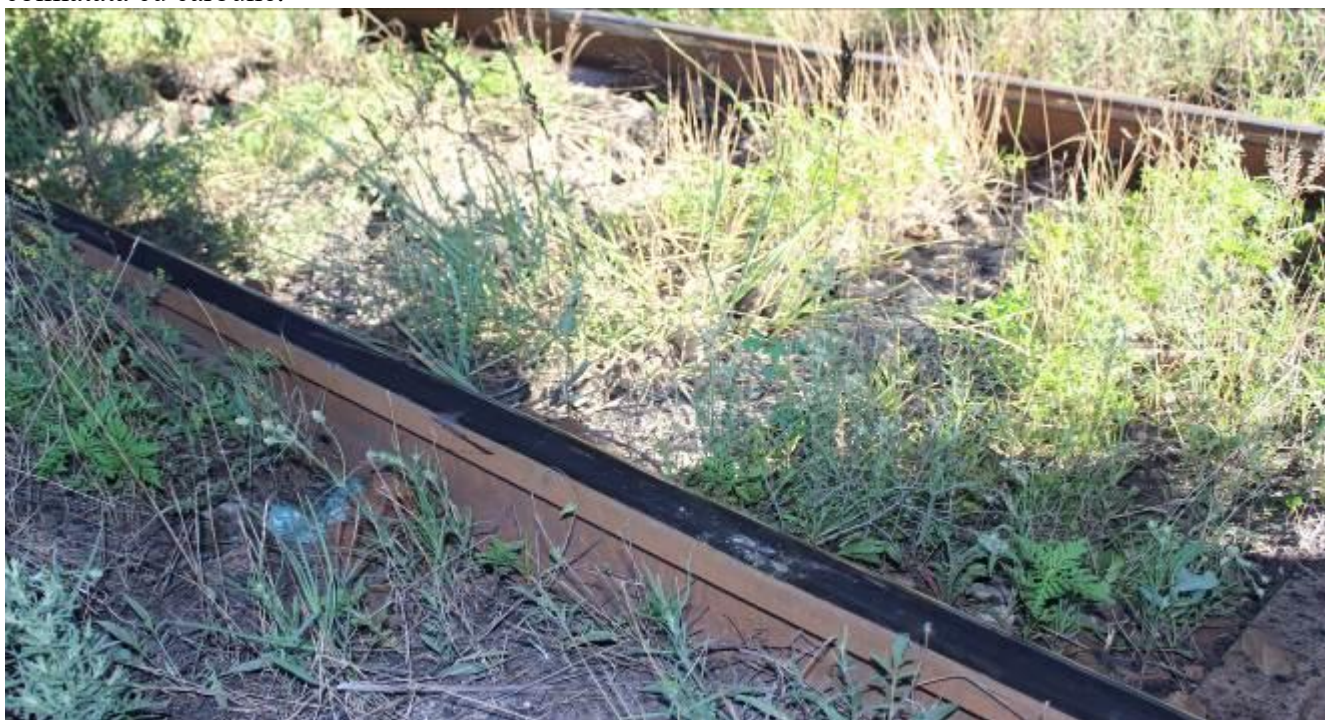
Linia 7 aparținând stației CFR Turceni este compusă din șină tip 49, traverse de beton armat tip T13 intercalate cu traverse de lemn, prindere tip K, CFJ având temperatura de fixare pe zona producerii accidentului $T_f = 27^\circ\text{C}$. Prisma de piatră spartă prezenta un aspect neîngrijit, cu vegetație și era colmatată cu cărbune.

foto 6 – starea prisme de piatră spartă pe zona producerii accidentului

Pe această zona viteza de circulație era restricționată la 5 km/h din data de 09.03.2011, cauza fiind colmatarea prisme de piatră spartă.

8. a fost analizată prisma de piatră spartă pe zona accidentului, constatându-se următoarele:
- întreaga zonă era colmatată cu cărbune, prisma de piatră spartă existentă nu mai asigura drenarea apelor;
 - vegetație abundentă în cuprinsul prismeii căii.

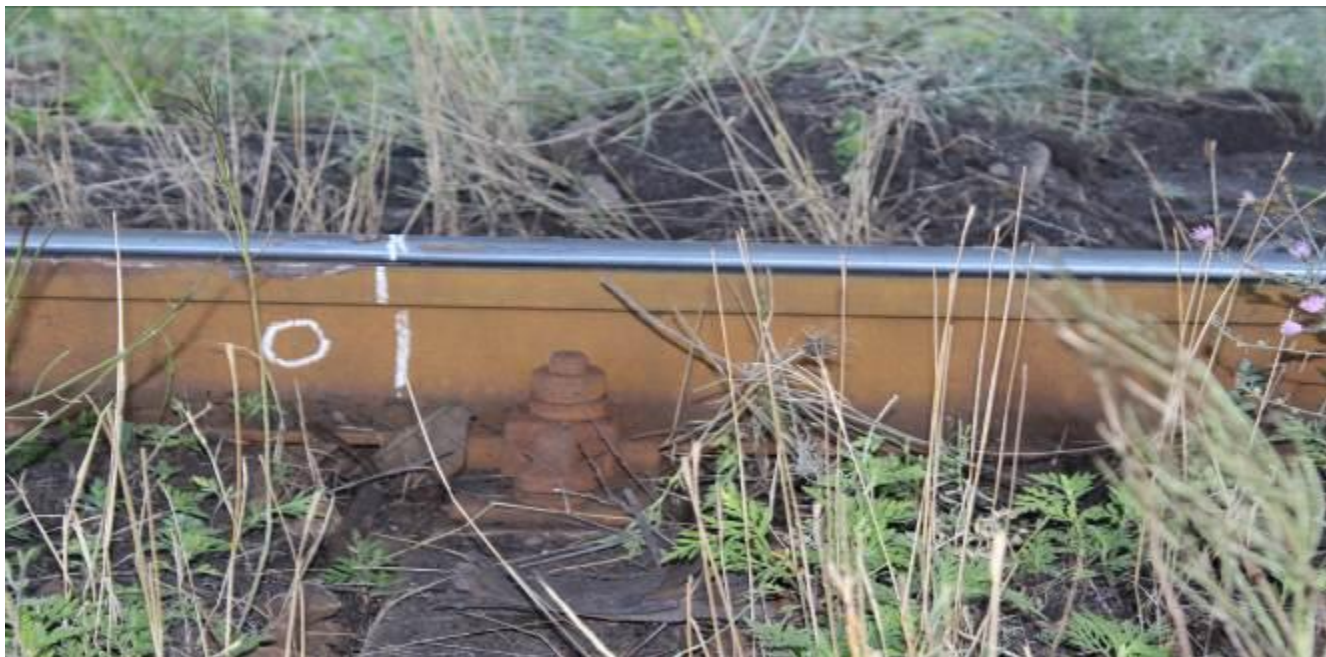
foto 7: punctul 0

Prima urmă de deraiere a fost constatată la km 14+066,06 (punctul 0), pe firul drept în sensul de mers al trenului, acest punct fiind situat la 27,94m de călcâiul schimbătorului de cale nr.72, cu acces la linia 7. Această urmă era orientată către interiorul căii, fiind produsă prin căderea roții nr.5 între firele căii. Acest punct a fost notat cu „0” - locul producerii deraierii.

1. trenul a avut un parcurs stabilit în baza indicației de chemare a semnalelor stației, în urma căruia a intrat la linia 7 a stației CFR Turceni prin abătuta schimbătorului de cale nr.72;
2. prima urmă de deraiere (punctul „0”) a fost constatată la km 14+066.06, în cuprinsul curbei de după aparatul de cale nr.72, la 27,94 m de călcâiul acestuia, pe fața laterală activă a ciupercii șinei, fiind o urmă de frecare specifică căderii roții materialului rulant între firele căii;

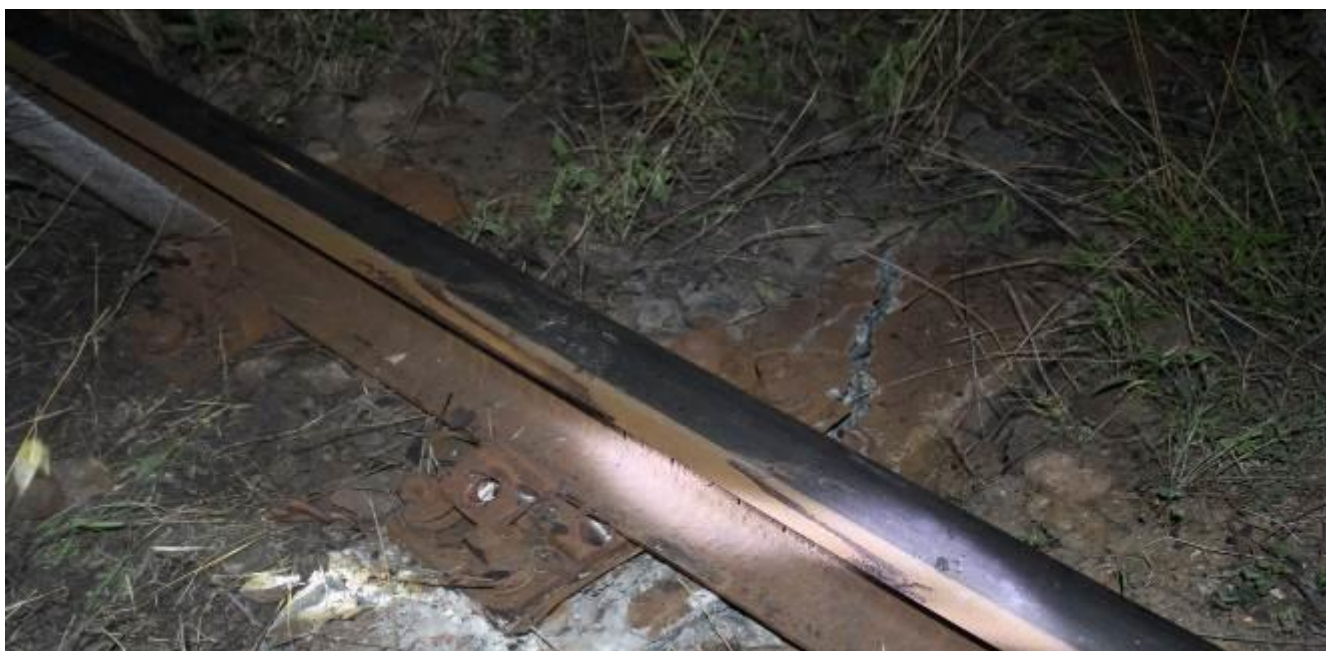
3. în continuarea acesteia s-au observat urme de lovire a materialului metalic mărunț (tirfoane, buloane verticale, etc.);

foto 8: lovituri material metalic

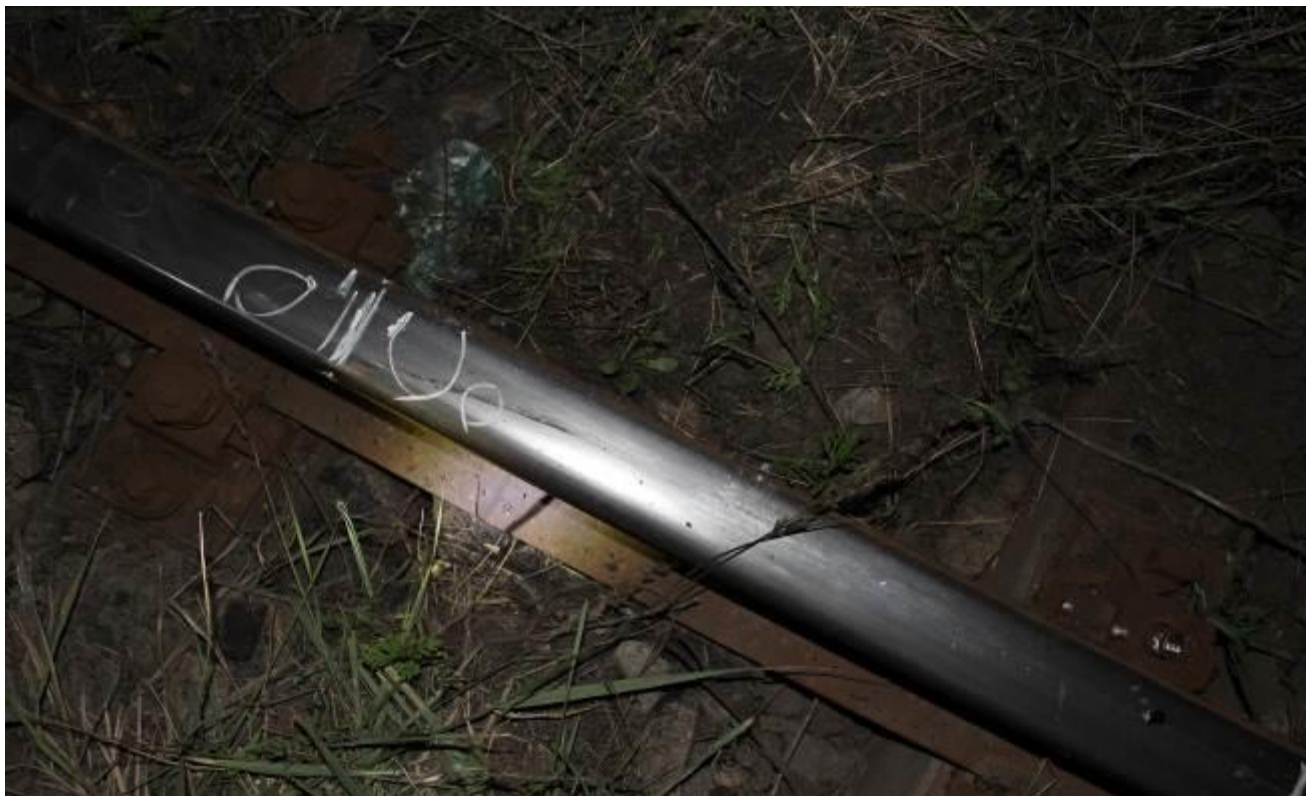
4. la o distanță de 4,18m față de acest punct, în sensul de mers al trenului, pe firul stâng, s-a constatat o urmă specifică de escaladare a roții materialului rulant spre exteriorul căii (punctul „0' ”), urmată de loviri ale materialului metalic;

foto 9- punctul „0”

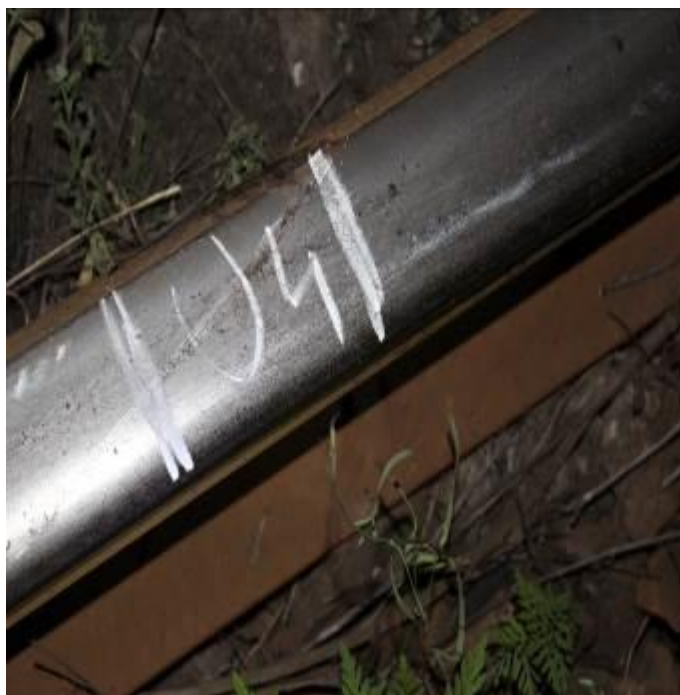
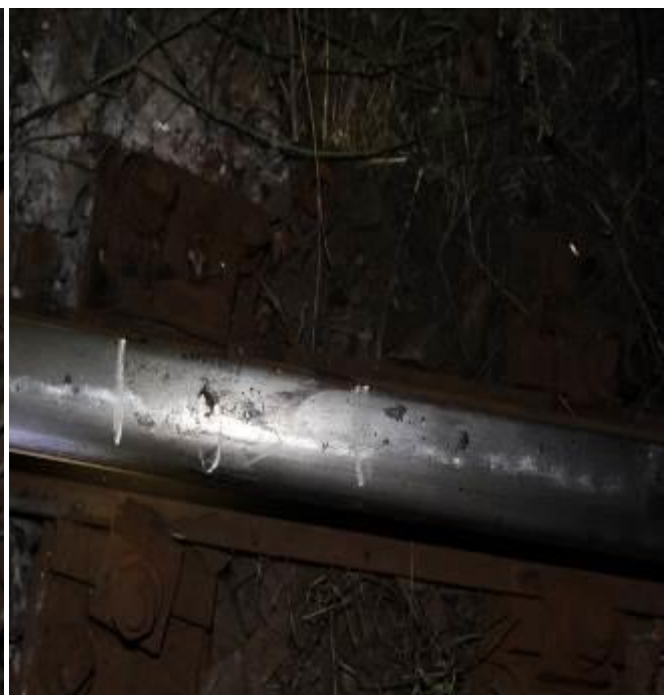
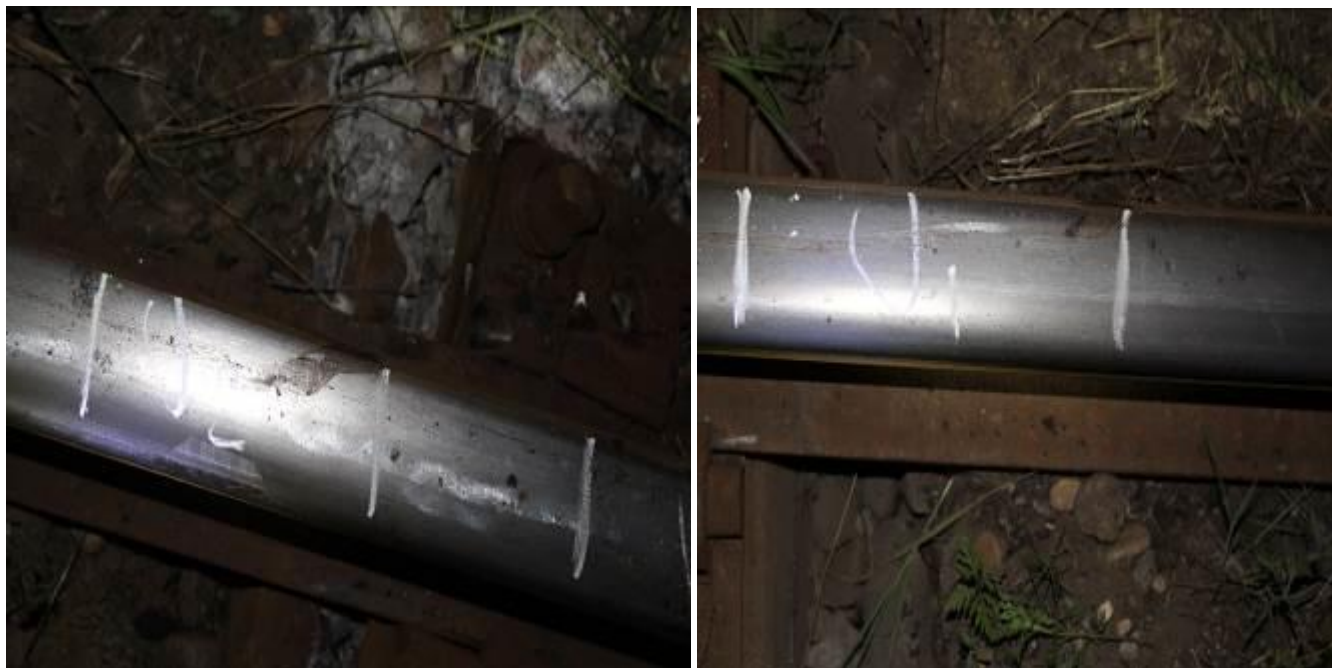
5. după punctul „0”, pe același fir, au fost observate încă 4 urme de escaladare a ciupercii șinei, notate cu U_1 – U_4 , la următoarele distanțe față de punctul 0':

- U_1 la 0,62m;
- U_2 la 2,91m;
- U_3 la 3,27m;
- U_4 la 6,00m.

foto 10-13: punctele $U_1 - U_4$

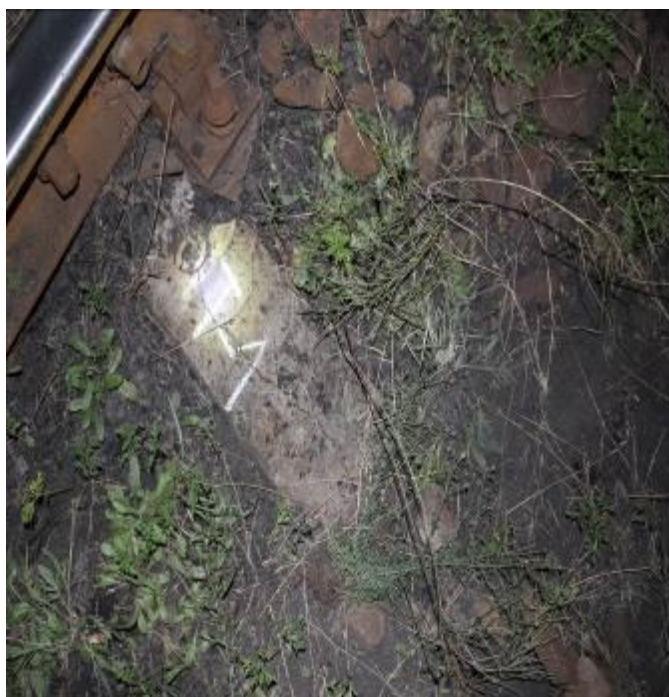
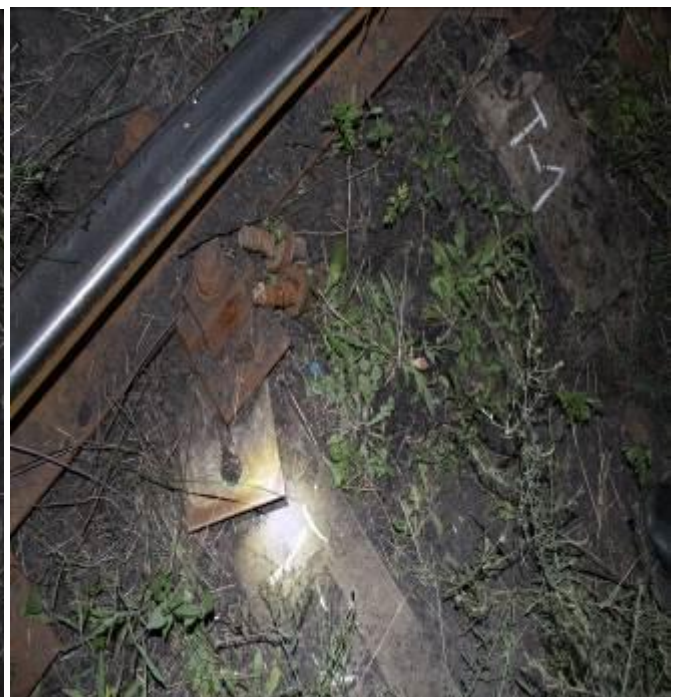
- traversa T_{-1} (de beton armat, tip T13) – ambele tirfoane retezate pe firul exterior al curbei, placa metalică deplasată, prindere completă pe firul interior;
- traversa T_{-2} (de beton armat, tip T13) – lipsă prindere pe firul exterior al curbei, placa metalică deplasată, prindere completă pe firul interior;
- traversa T_{-3} (de beton armat, tip T13) – lipsă prindere pe firul exterior al curbei, placa metalică deplasată, prindere completă pe firul interior;
- traversa T_{-4} (de beton armat, tip T13) – lipsă prindere pe firul exterior al curbei, placa metalică deplasată, prindere completă pe firul interior;

foto 14-17: traversele T-1 – T-4 pe firul exterior al curbei

Defectele pe care le aveau aceste traverse se încadrau în tipurile de defecte care, în conformitate cu prevederile art.25, pct.3 și pct.4 din *Instrucția de norme și toleranțe pentru construcția și întreținerea căii - linii cu ecartament normal* - nr.314/1989, impuneau înlocuirea acestora.

Existența acestor defecte/neconformități prezentate anterior, a favorizat deplasarea pe direcție radială a ansamblului șină - placă metalică sub acțiunea forțelor dinamice transmise de materialul rulant, având ca efect creșterea ecartamentului căii peste limitele toleranțelor admise în exploatare.

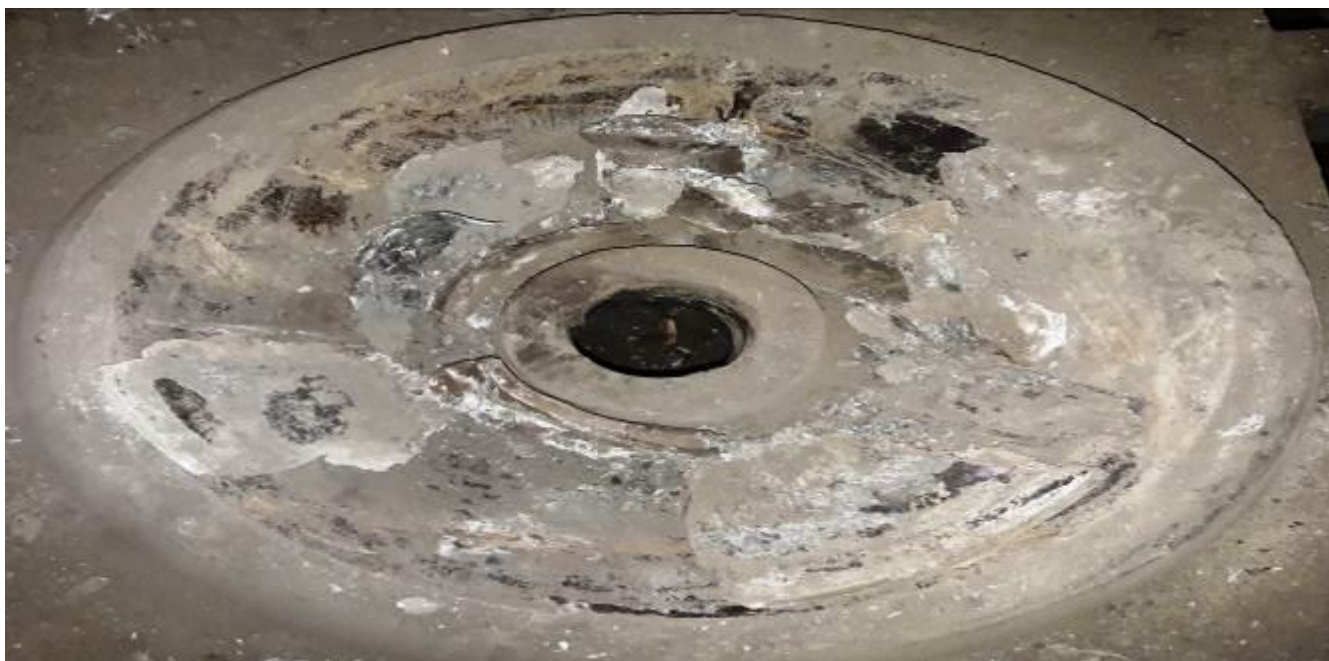
- cotele și dimensiunile măsurate la osiile deraiate și la celelalte părți și subansamble ale vagonului se încadrează în limitele admise în exploatare pentru vagoane de marfă prin Instrucția nr.250/2005, excepție făcând placa de poliamidă de la al doilea boghiu (5-8), în sensul de mers, care era tasată și spartă în bucăți de diferite dimensiuni distribuite atât pe suprafața crapodinei inferioare cât și a celei superioare, fără a fi acoperită întreaga suprafață de lucru a celor două crapodine.

foto 23: crapodina inferioară boghiu II vagon nr.81536654073

Plăcile de poliamidă constatate deteriorate au fost montate cu ocazia efectuării la Secția IRV Roșiori a ultimei reparații periodice a vagoanelor și erau în termen de garanție (1 an), dar au fost achiziționate de la un agent economic care, la data achiziției nu deținea autorizație de furnizor feroviar, contrar prevederilor OMT 290/2000, Anexa I, art.1.

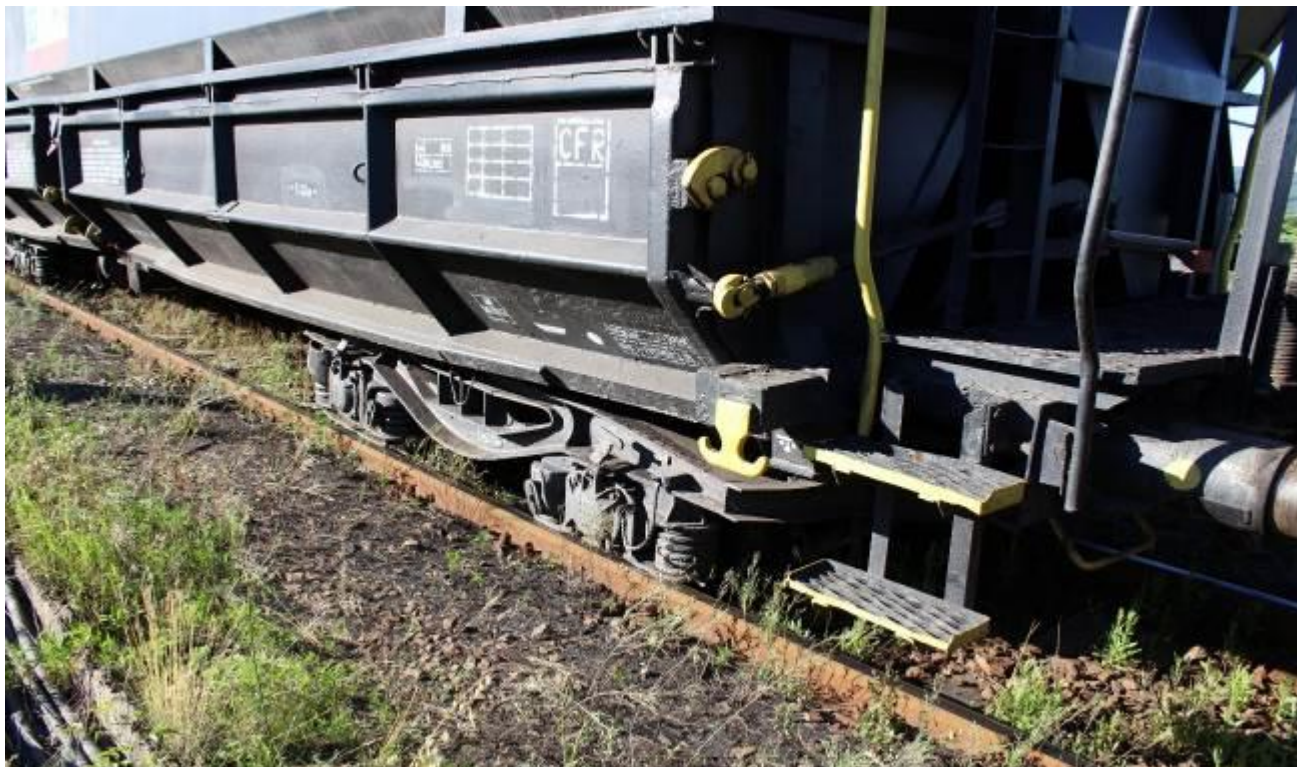
- deraiat de toate roțile, cele din partea stângă în sensul de mers al trenului în exteriorul căii, cele din partea dreaptă în interiorul căii, la circa 20-30cm de ciuperca șinei;

foto 24: vagonul nr. 81536652301-8

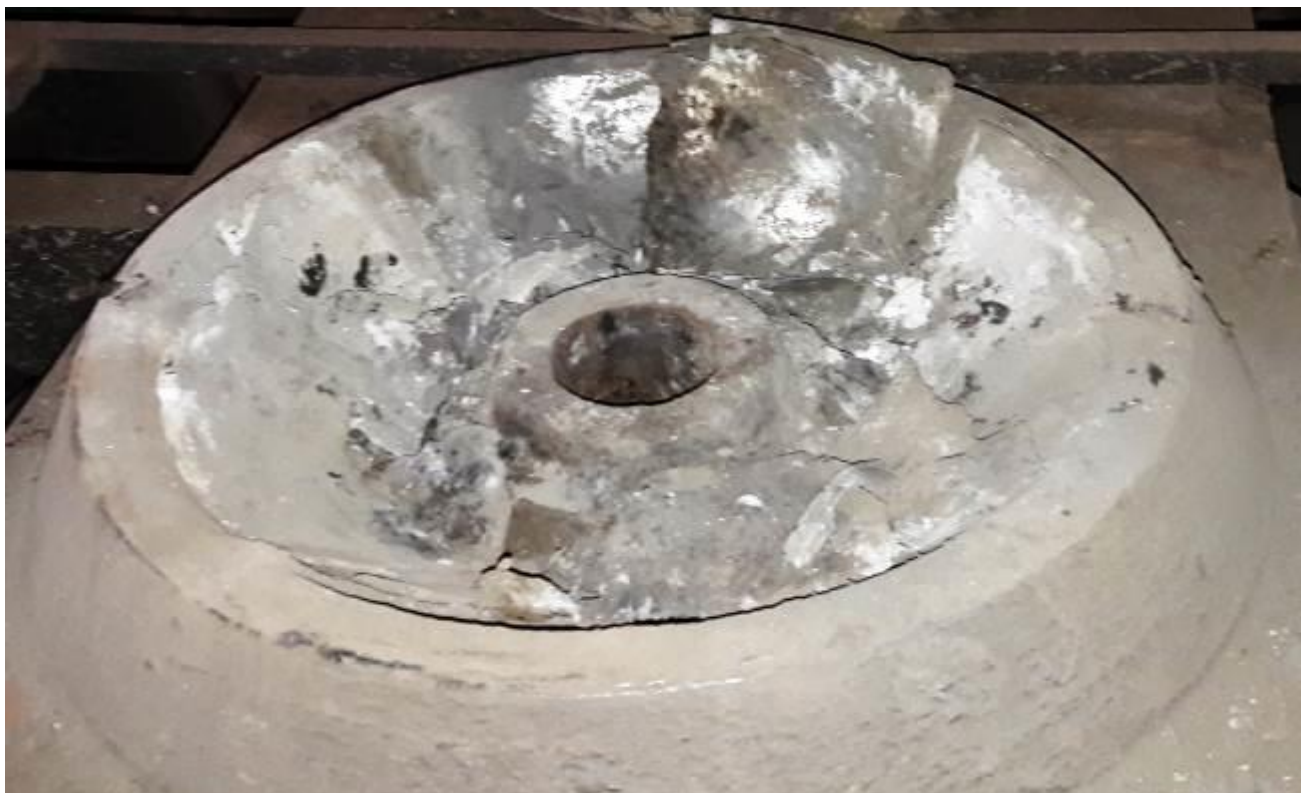
- cotele și dimensiunile măsurate la osiile deraiate și la celelalte părți și subansamble ale vagonului se încadrează în limitele admise în exploatare pentru vagoane de marfă prin Instrucția nr.250/2005, excepție făcând placa de poliamidă de la al doilea boghiu (5÷8), în sensul de mers, care era tasată și spartă în bucăți distribuite pe întreaga suprafață a crapodinei inferioare, fără a fi constatate urme de lucru metal pe metal.

foto 25: crapodina inferioară boghiu II vagon nr. 81536652301-8

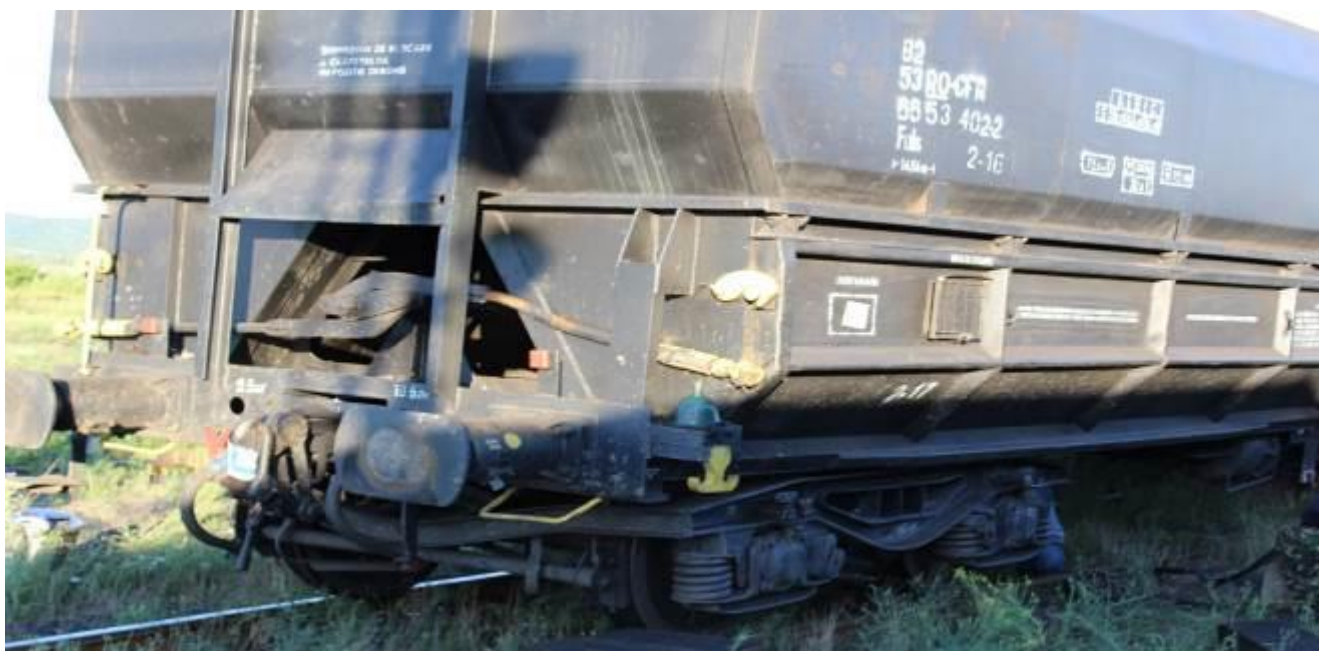
- deraiat de roata nr.1 (aparținând primului boghiului), aflată în dreapta, în sensul de mers al trenului, în interiorul căii, lângă ciuperca șinei;

- deraiat de roata nr.5 (aparținând celui de-al doilea boghiu), aflată în dreapta, în sensul de mers al trenului, în interiorul căii, lângă ciuperca șinei;
- roata nr. 8 (aparținând celui de al doilea boghiu), suspendată.

foto 26: vagonul 82536653402-2

- cotele și dimensiunile măsurate la osile deraiate și la celelalte părți și subansamble ale vagonului se încadrează în limitele admise în exploatare pentru vagoane de marfă prin Instrucția nr.250/2005.
