AGENȚIA DE INVESTIGARE FEROVIARĂ ROMÂNĂ - AGIFER

RAPORT DE INVESTIGARE

al accidentului feroviar produs la data de 23.12.2014 pe raza de activitate a
Sucursalei Regională CF București, în stația CFR Ploiești Sud,
în circulația trenului de marfă nr.80386

EDIȚIE finală
25 noiembrie 2015

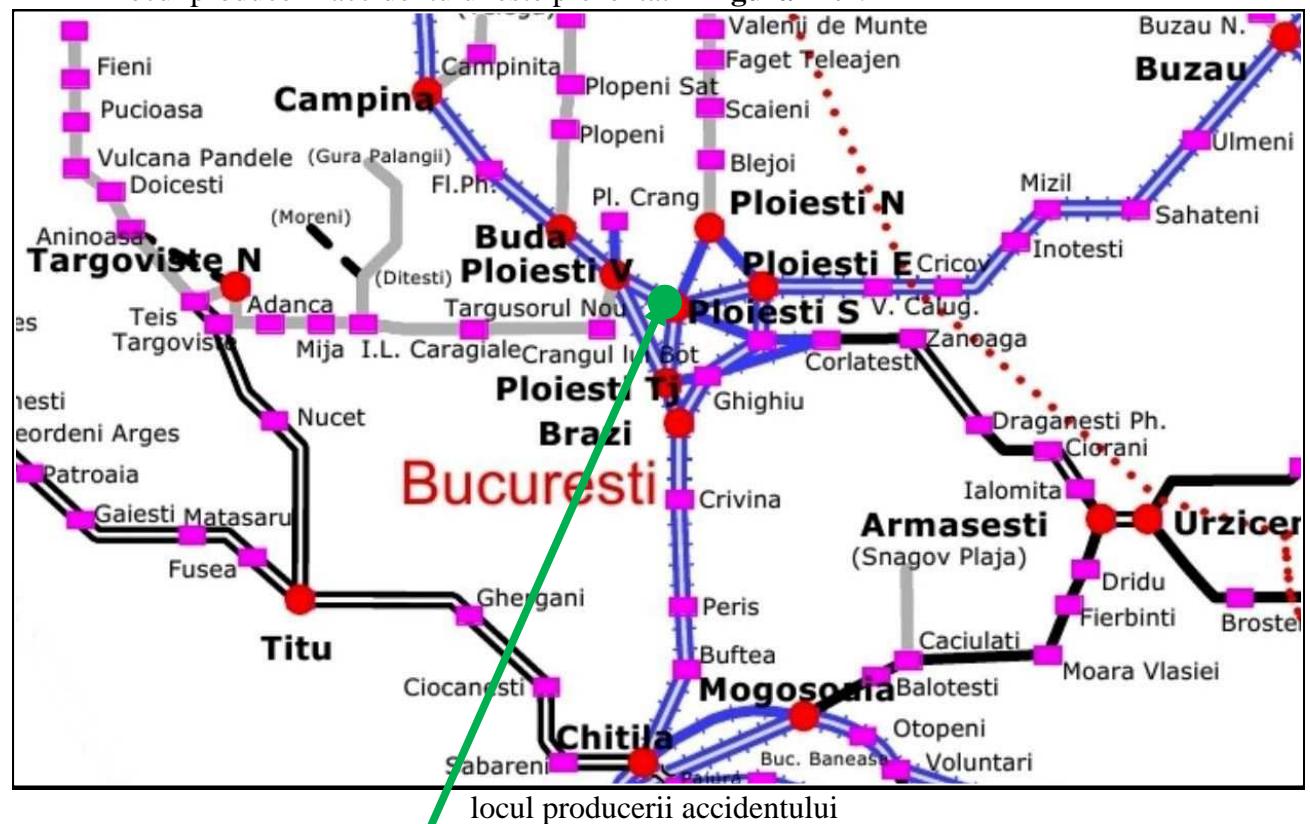
figura nr.1.

Locul producerii accidentului este prezentat în **figura nr.1.**

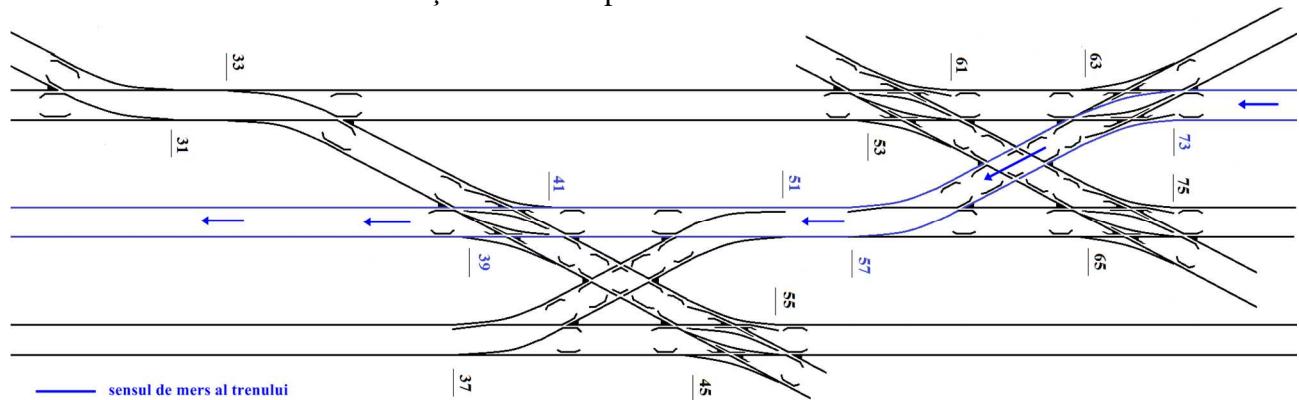
Prima urmă de escaladare a ciupercii şinei pe acul curb al schimbătorului de cale nr.57 a fost identificată în dreptul ultimului proțap (zona călcăiului), la 9,27 m de joanta de vârf. Acest punct a fost marcat cu „0”.

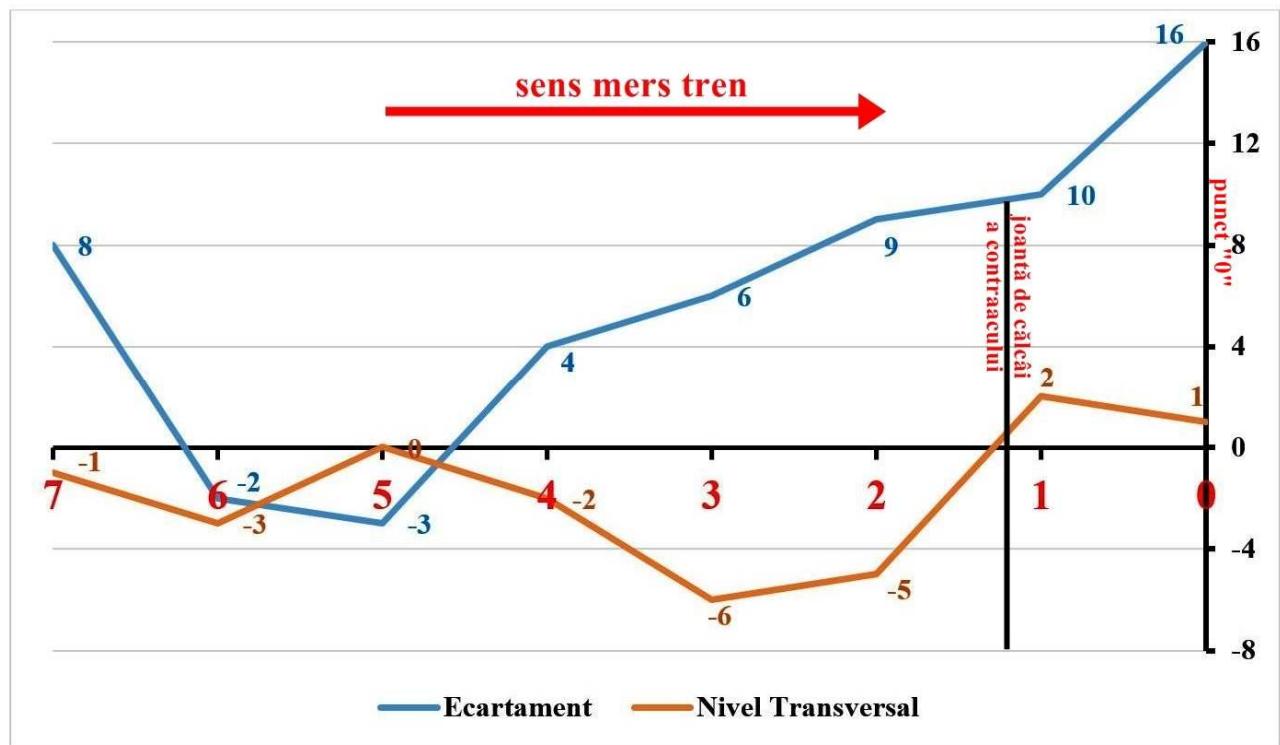
Figura nr.2 – Diagrama valorilor măsurate ale ecartamentului și nivelului

Valorile ecartamentului și ale nivelului care sunt prezentate în diagrama de mai jos (**figura nr.2**).

Analizarea valorilor măsurate ale ecartamentului și nivelului transversal al căii au scos în evidență faptul că:

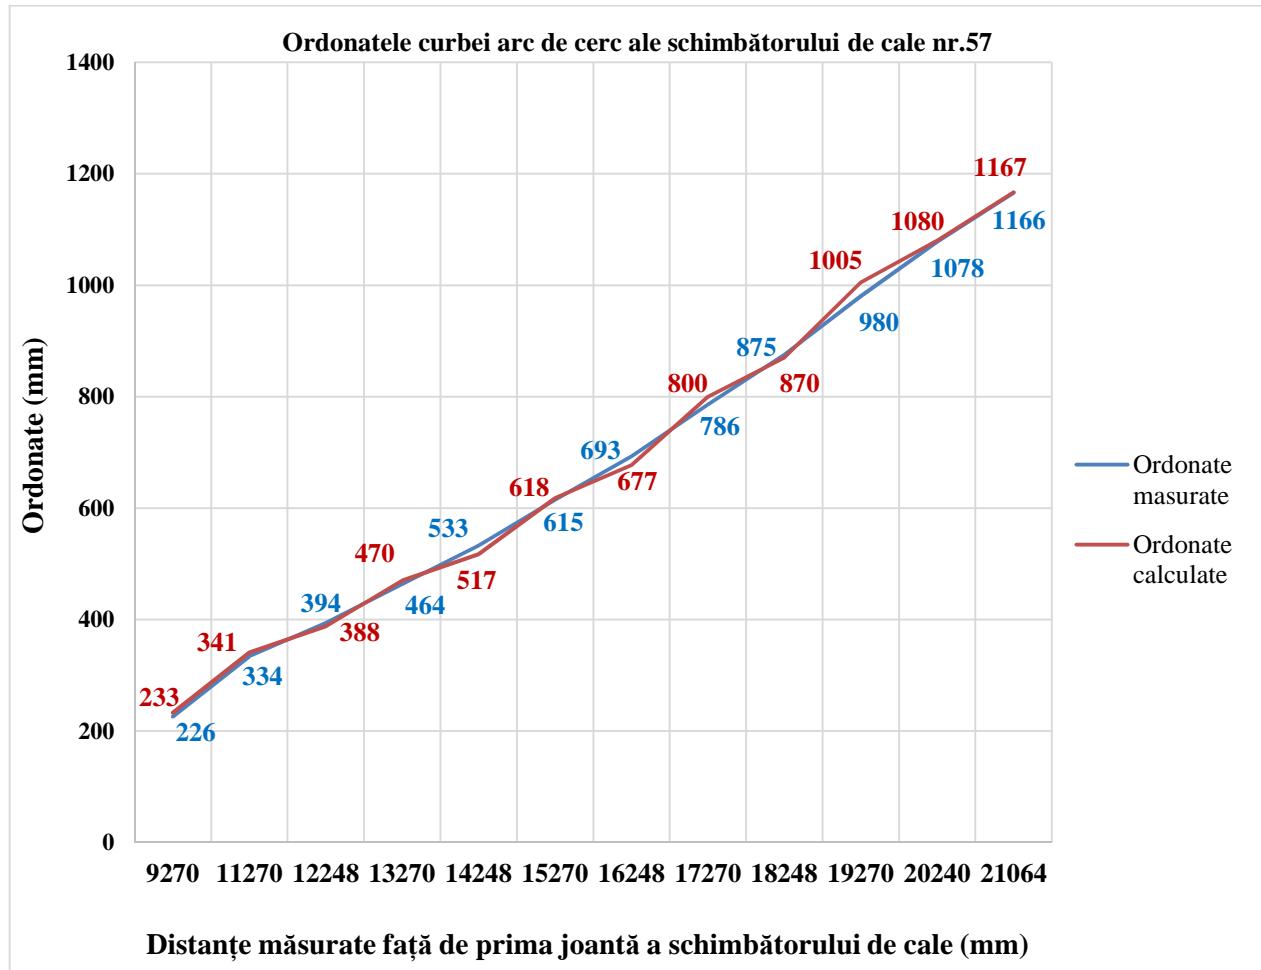
Figura nr.3 - Diagrama ordonatelor

Valorile măsurate ale ordonatelor au fost comparate cu valorile proiectate, rezultatele obținute au fost reprezentate în diagrama de mai jos (**figura nr.3**).

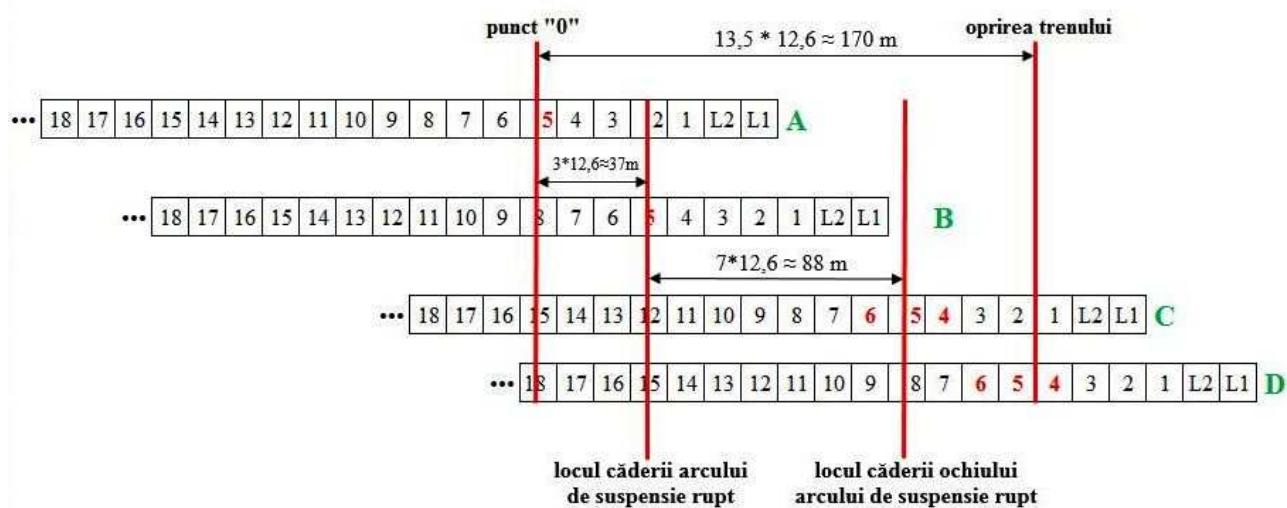
Figura nr.4

- ochiul foii principale a arcului de suspensie a fost găsit între liniile nr.2 și nr.3, decalat față de locul identificării arcului de suspensie cu 7 vagoane spre locomotivă, respectiv în dreptul vagonului nr.33537965358-8. Împreună cu ochiul arcului de suspensie au fost găsite și piesele atelajului de suspensie aferente (2 inele suspensie, 2 mosoare, un bulon cap arc și piesele de asigurare); Pozițiile în care au fost identificate arcul de suspensie rupt și ochiul foii principale în raport cu vagonul nr.84537850017-5, al 5-lea din compunerea trenului, sunt prezentate în desenul de mai jos (**figura nr.4**).

SCHITĂ
cu pozițiile ocupate de primele 18 vagoane de la momentul producerii deraierii până la oprirea trenului

A - poziția în momentul producerii deraierii

B - poziția la momentul căderii arcului de suspensie rupt de la vagonul al 5-lea

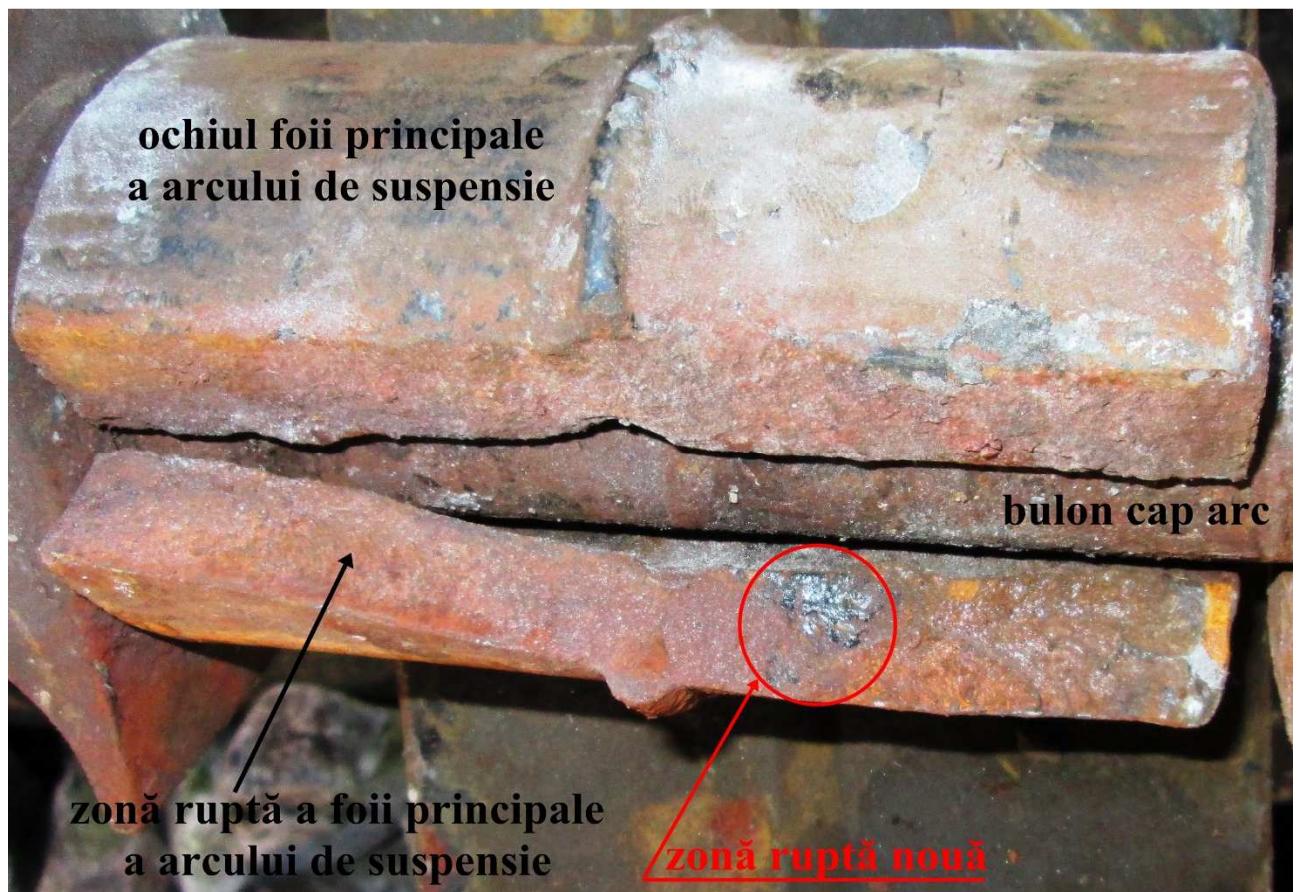
- pentru cele două părți rupte, ale foii principale a arcului de suspensie, a fost verificată corespondența rupturii, rezultatul fiind pozitiv;
- ruptura dintre ochiul arcului de suspensie și foaia principală era ruptură veche 95 % (fotografia nr.5 și nr.6).

Fotografia nr.5 – Aspectul zonei rupte pe ochiul foii principale a arcului de suspensie

- suprafețele foii principale de arc prezintă un grad avansat de rugozitate, cu defecte imprimate în adâncituri, ceea ce denotă că nu au fost rectificate, curățate și controlate după prelucrările prin deformare plastică la cald. Astfel, amorsele de rupere au fost constituite din concentratori de tensiune plasați atât pe suprafața superioară, cât și pe cea inferioară a foii, cu efect de „crestătură”. Aceștia au provenit din rugozitatea grosolană a suprafeței, precum și din cavitățile de coroziune ce au avansat în material.

- microstructura materialul foii este omogenă, dar după tratament termic (de călire și revenire de la temperatură prea înaltă), constituentul ferită probainitică rămas în structură nu a conferit nici duritate suficientă arcului, și nici proprietăți de rezistență.

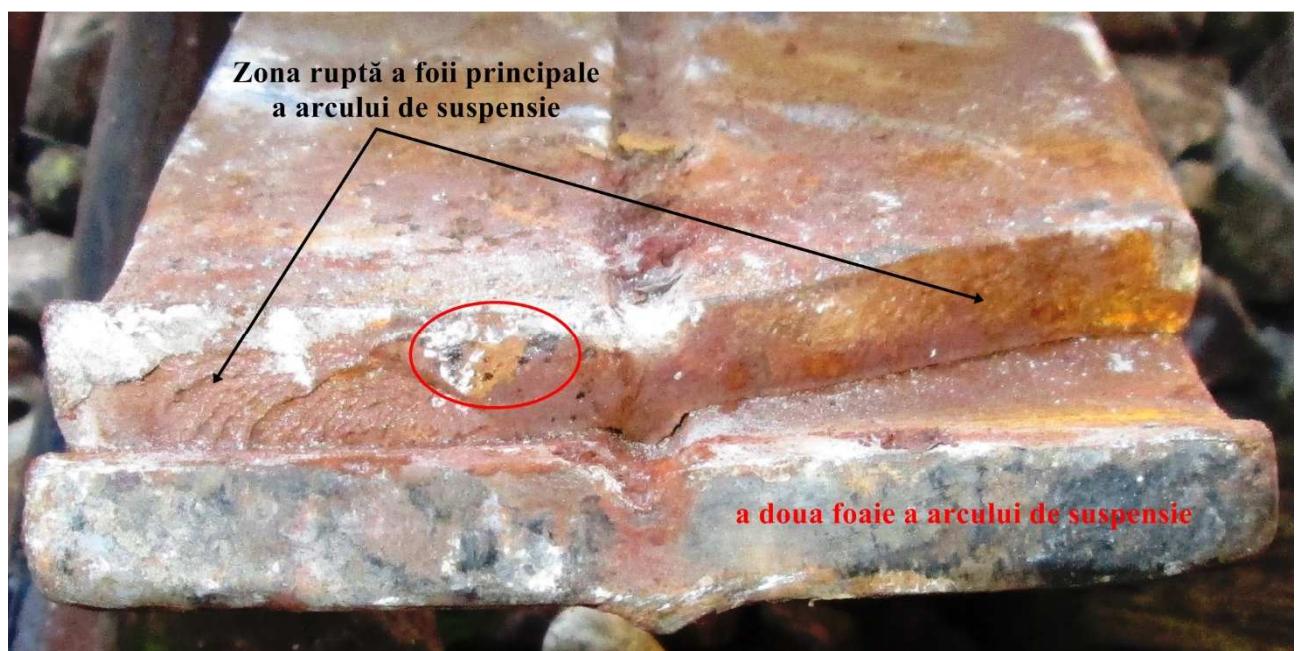
Fotografia nr.6 – Aspectul zonei rupte pe foaia principală a arcului de suspensie

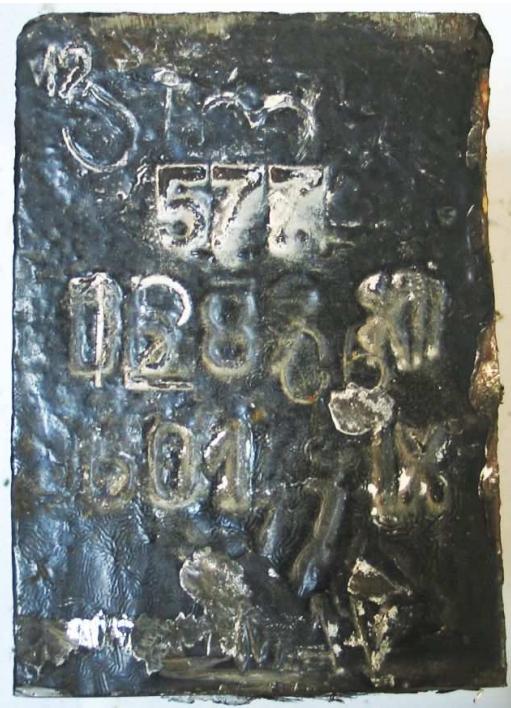
Fotografia nr.7

- Arcul în foi, cu săgeată negativă, prezintă pe legătura de arc următoarele inscripții (**fotografiile nr.7, foto nr.8**):

Fața nr. 1 – foto.7	12 3	577	DB 89 (sau 12 89)	86	XII	DB01 (sau 601)	17 IX	MAV
Fața nr. 2 – foto.8	577	DB (sau D6) 84	II	577	VII	U	MAV

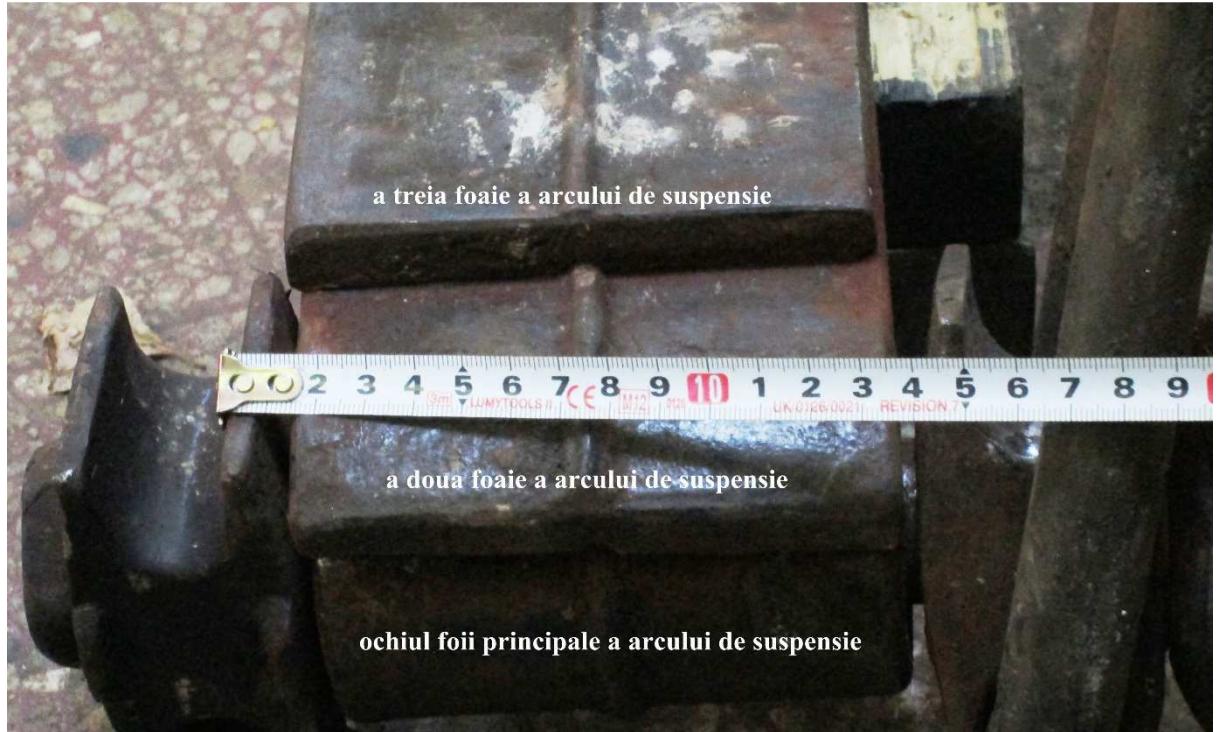
Fotografia nr.9

- Pentru a verifica posibilitatea depistării, de către revizorul tehnic de vagoane a existenței fisurii vechi cu ocazia reviziei tehnice a trenului, membrii comisiei de investigare au așezat ochiul foii principale a arcului de suspensie în poziția pe care acesta o avea înainte de producerea ruperii. În urma acestei verificări a fost constat faptul că zona unde s-a produs ruperea foii principale a arcului de suspensie nu era vizibilă, situația prezentându-se astfel:
 - partea inferioară a zonei unde s-a produs ruperea era acoperită de cea de-a doua foaie a arcului de suspensie în foi nefiind vizibilă, **fotografia nr.9**;

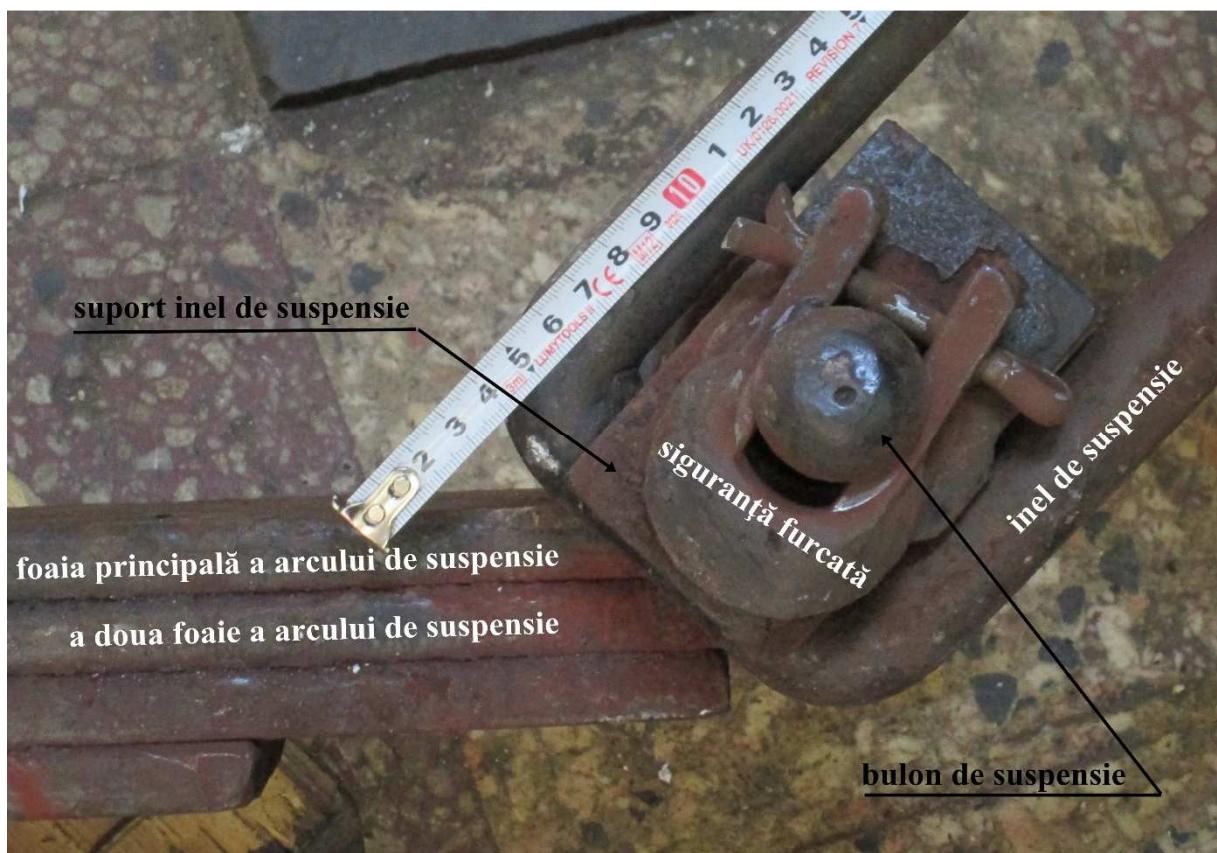
Fotografia nr.10

- partea laterală a zonei unde s-a produs ruperea era acoperită de piesele atelajului de suspensie (suportul inelului de suspensie și inelul de suspensie) nefiind vizibilă, **fotografia nr.10**;

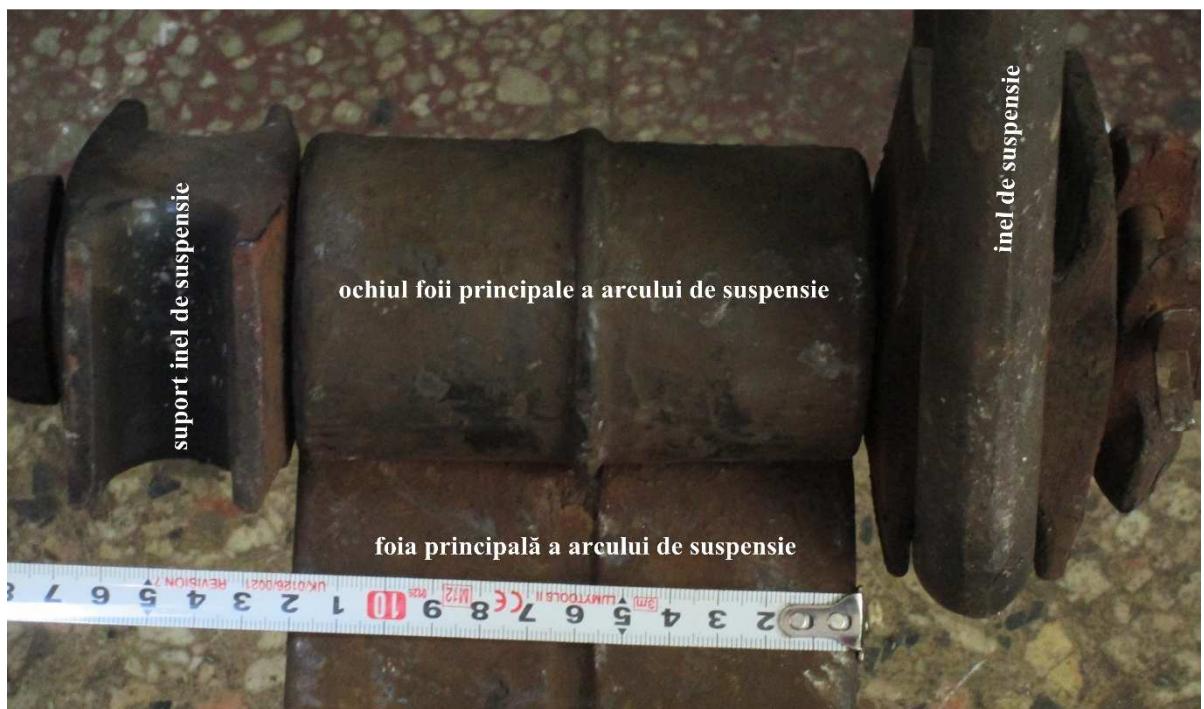
Fotografia nr.11

- partea superioară a zonei unde s-a produs ruperea era acoperită de ochiul foii principale nefiind vizibilă, **fotografia nr.11**;

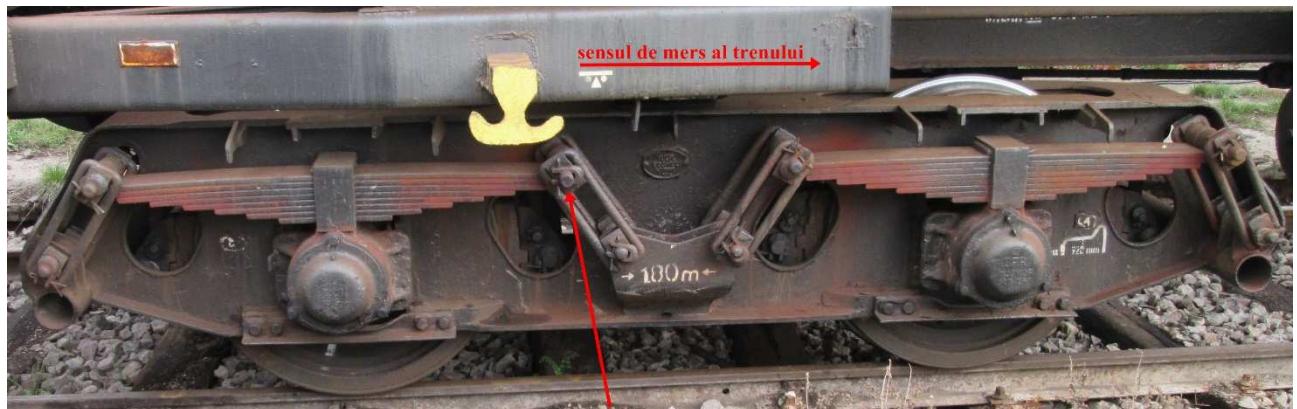
Precizăm că efectul complet (deformațiile boghiului fiind neglijabile), obținut după ruperea arcului de suspensie este: coborârea colțului boghiului aferent roții nr.3 având ca efect deplasarea în sens opus (ridicare) colțului boghiului aferent roții nr.2, producându-se un transfer de sarcină de pe roata nr.2 către roata nr.3, respectiv o ușoară creștere a sarcinii aplicate roțiilor nr.1 și nr.4 (influență

Fotografia nr.12 - Boghiu tip H cu marcarea poziției unde s-a produs ruptura foii principale

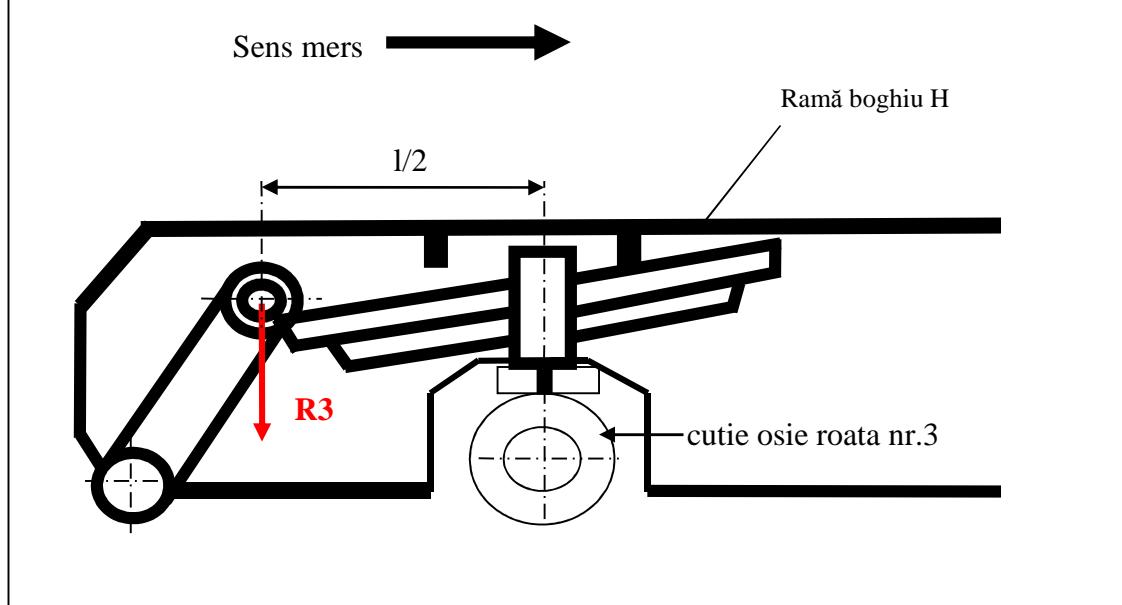
Arcul de suspensie în foi corespunzător roții nr.3 după ruperea foii principale

Figura nr.14 – Poziția arcului de suspensie după ruperea ochiului foii principale

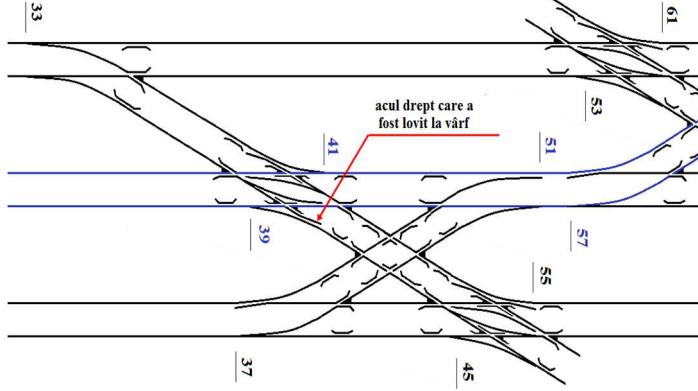
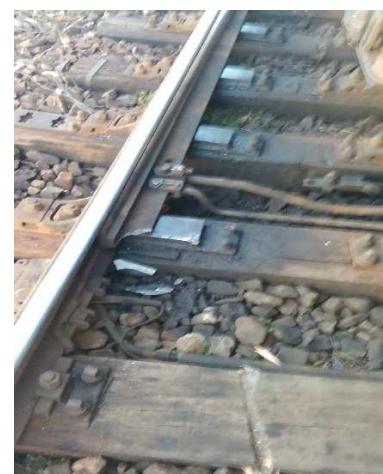
Vagonul nr.84537850017-5 a circulat cu primul boghiu în stare deraiată până la TJD nr.39/41, unde la vârful acelor macazului nr.41 a lovit violent acul drept aflat pe direcția de circulație a roții deraiate nr.2 (direcția III), producând ruperea unei bucăți din talpa acestuia (fotografia nr.15).

Fotografia nr.15 - Acul drept al schimbătorului de cale nr.41, care a fost lovit la vârf de roata nr.2

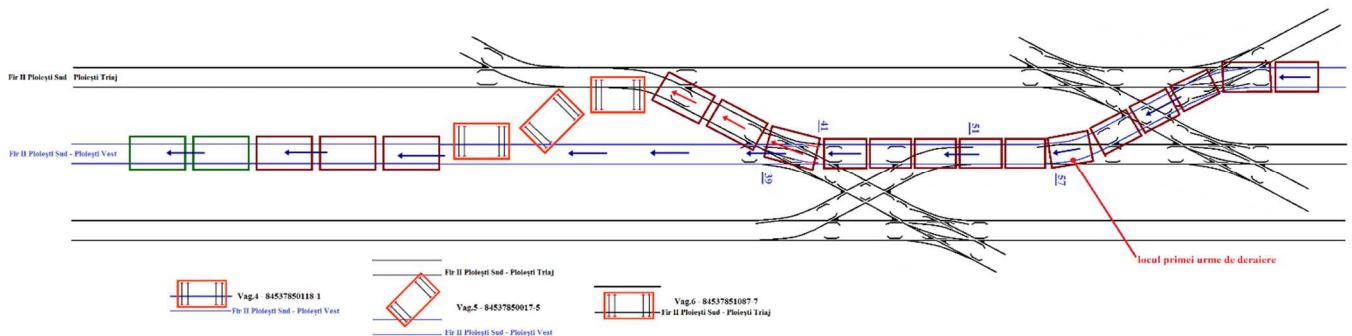
Figura nr.16 – Schița poziției vagoanelor la oprirea trenului

Poziționarea vagoanelor după oprirea trenului fiind prezentată în schița nr.16.
