AGENȚIA DE INVESTIGARE FERROVIARĂ ROMÂNĂ - AGIFER

RAPORT DE INVESTIGARE

al accidentului feroviar produs la data de 23.12.2014 pe raza de activitate a
Sucursalei Regionala CF București, în stația CFR Ploiești Sud,
în circulația trenului de marfă nr.80386

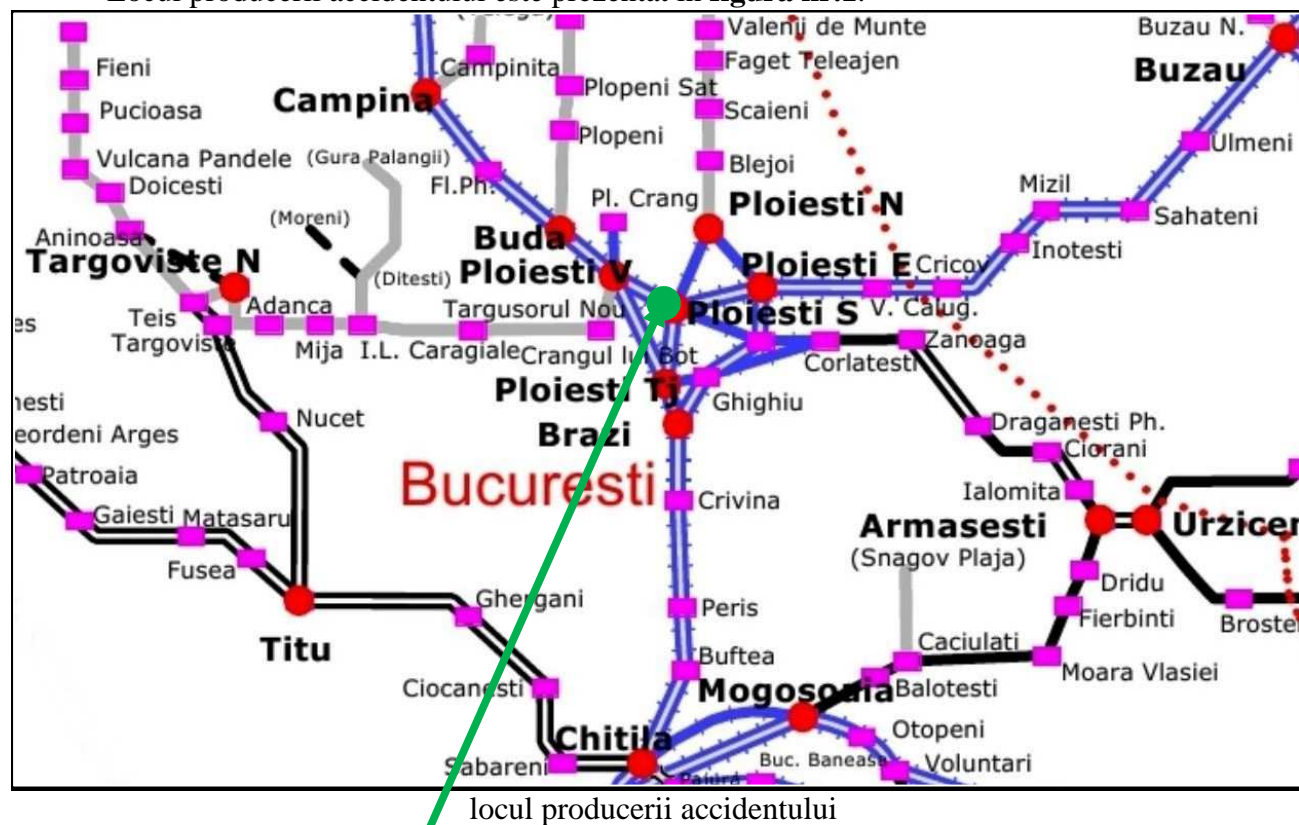
figura nr.1.

Locul producerii accidentului este prezentat în **figura nr.1.**

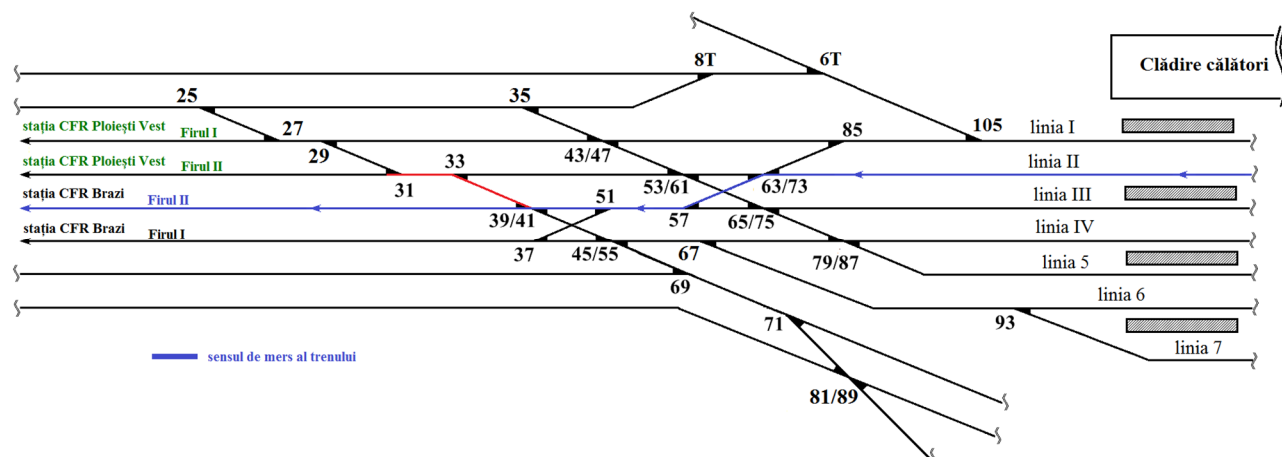
stația CFR Ploiești Sud capătul X - detaliu

Schimbătorul de cale nr.57 a fost atacat pe la călcâi în abatere, trenul circulând pe linia nr.II directă a stației CFR Ploiești Sud, peste diagonală 63/73-57 și ieșire spre direcția Brazi pe firul II de circulație, trecând peste macazele nr.51 și 41/39 (din breteaua 37-51-39/41-45/55) manevrate în poziție „pe directă”.

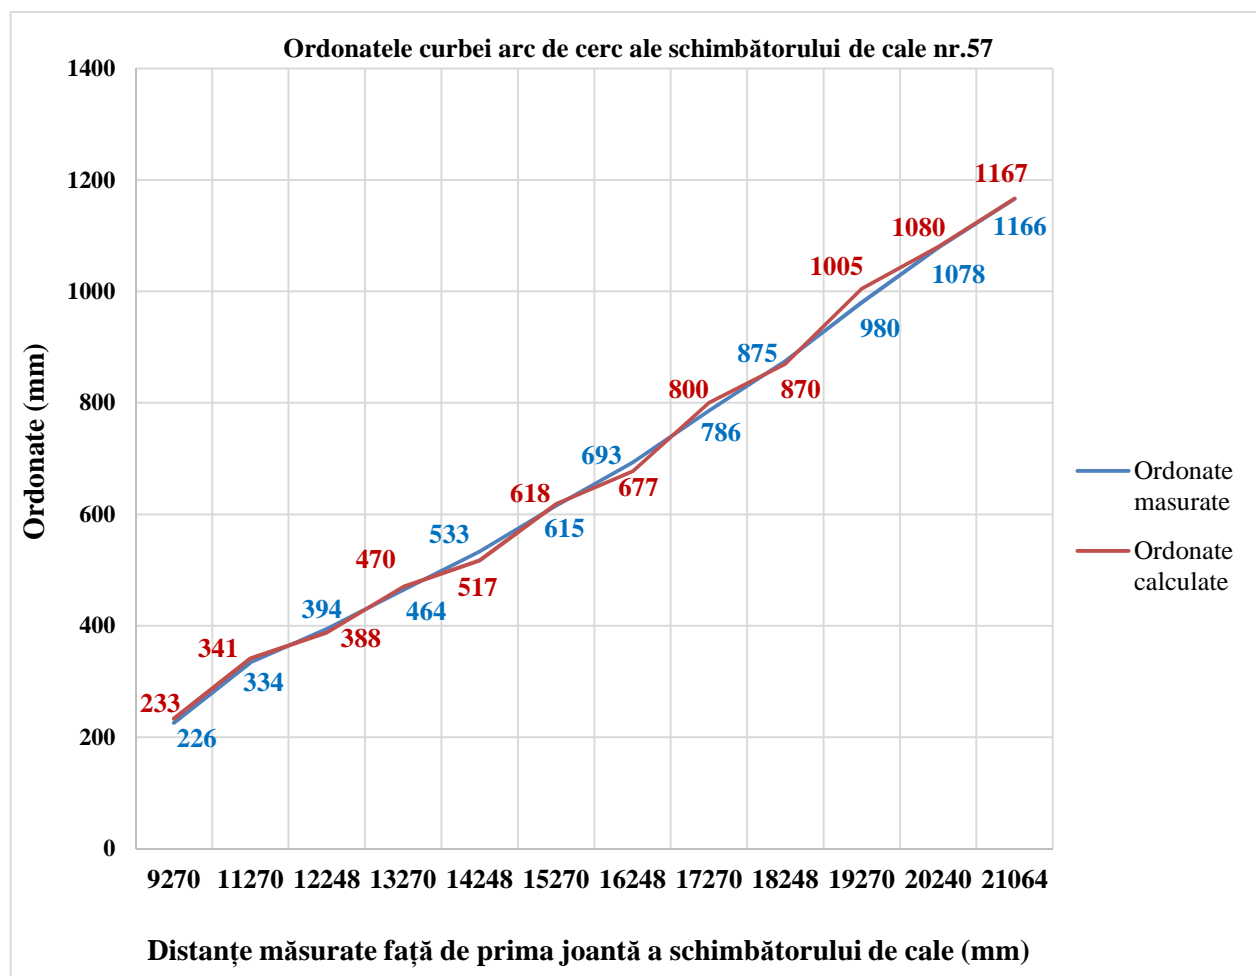
Figura nr.3 - Diagrama ordonatelor

Valorile măsurate ale ordonatelor au fost comparate cu valorile proiectate, rezultatele obținute au fost reprezentate în diagrama de mai jos (**figura nr.3**).

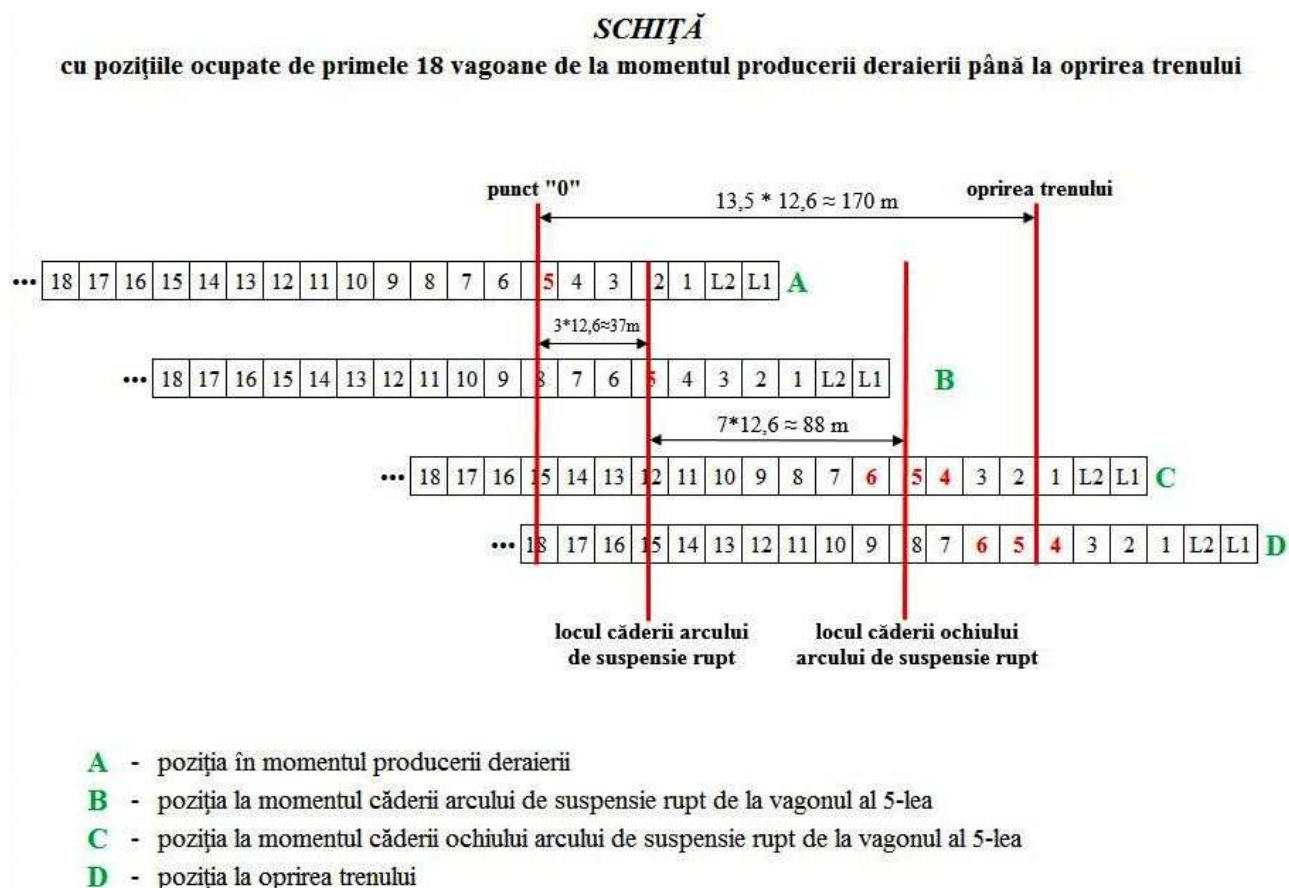
Figura nr.4

- arcul de suspensie lipsă a fost identificat între firele căii de rulare a liniei nr.2 sub vagonul nr.82537993317-9 (aflat al 15-lea de la locomotivă), având un ochi al foi principale rupt și lipsă (cel situat în sensul de mers al vagonului). Prima urmă de deraiere, identificată pe schimbătorul de cale nr.57, era sub al 18-lea vagon de la locomotivă;

- ochiul foi principale a arcului de suspensie a fost găsit între liniile nr.2 și nr.3, decalat față de locul identificării arcului de suspensie cu 7 vagoane spre locomotivă, respectiv în dreptul vagonului nr.33537965358-8. Împreună cu ochiul arcului de suspensie au fost găsite și piesele atelajului de suspensie aferente (2 inele suspensie, 2 mosoare, un bulon cap arc și piesele de asigurare); Pozițiile în care au fost identificate arcul de suspensie rupt și ochiul foi principale în raport cu vagonul nr.84537850017-5, al 5-lea din compunerea trenului, sunt prezentate în desenul de mai jos (**figura nr.4**).

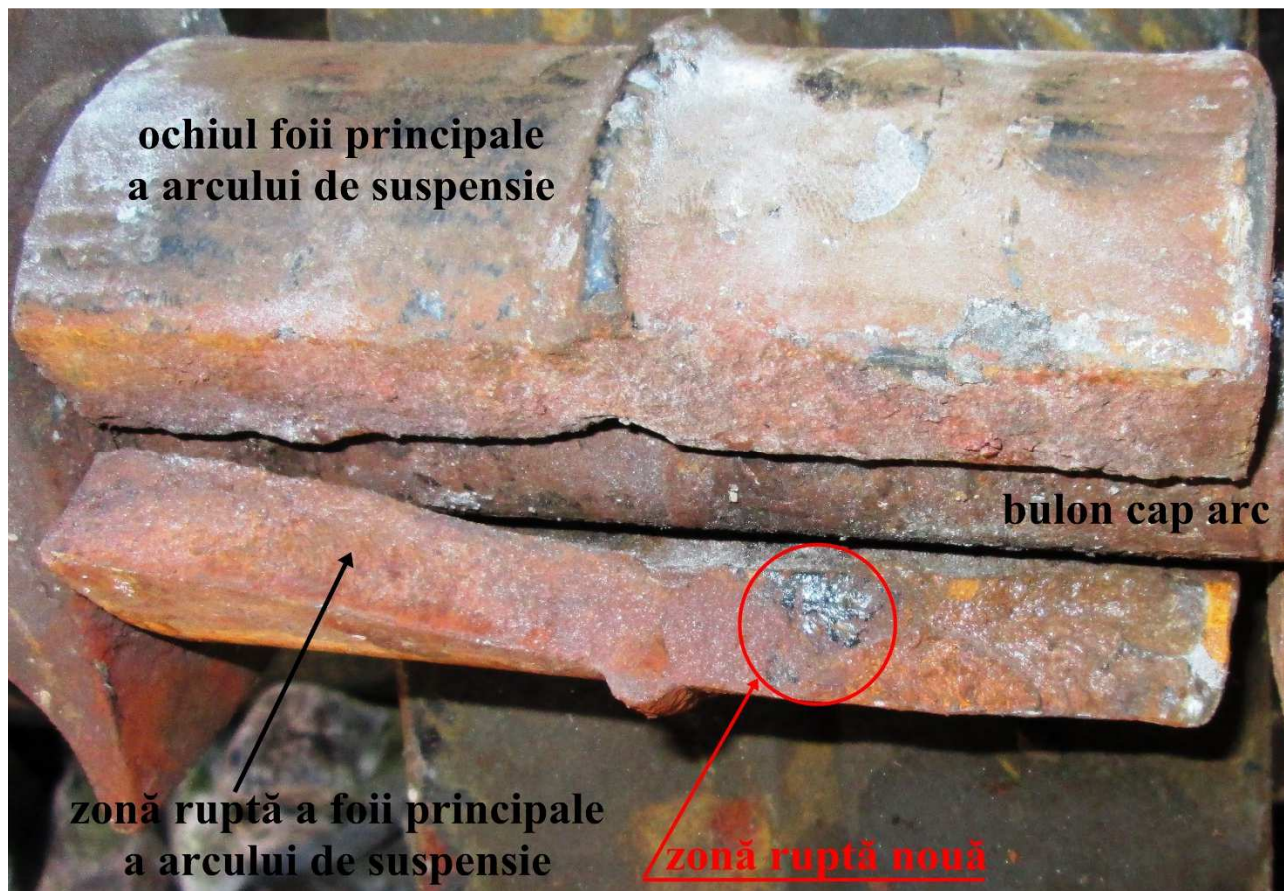
- pentru cele două părți rupte, ale foii principale a arcului de suspensie, a fost verificată corespondența rupturii, rezultatul fiind pozitiv;
- ruptura dintre ochiul arcului de suspensie și foaia principală era ruptură veche 95 % (fotografia nr.5 și nr.6).

Fotografia nr.5 – Aspectul zonei rupte pe ochiul foii principale a arcului de suspensie

- suprafețele foi principale de arc prezintă un grad avansat de rugozitate, cu defecte imprimate în adâncituri, ceea ce denotă că nu au fost rectificate, curățate și controlate după prelucrările prin deformare plastică la cald. Astfel, amorsele de rupere au fost constituite din concentratori de tensiune plasați atât pe suprafața superioară, cât și pe cea inferioară a foi, cu efect de „crestătură”. Aceștia au provenit din rugozitatea grosolană a suprafeței, precum și din cavitățile de coroziune ce au avansat în material.

The fatigue crack networks could be identified if the regulation framework had stipulated that the performance of the inspections of the spring for the suspension of the bogies type H in their inaccessible areas, be made at periods of time, thus determined that the appearance of cracks in these areas be identified soon, so the spring breaking be avoided.

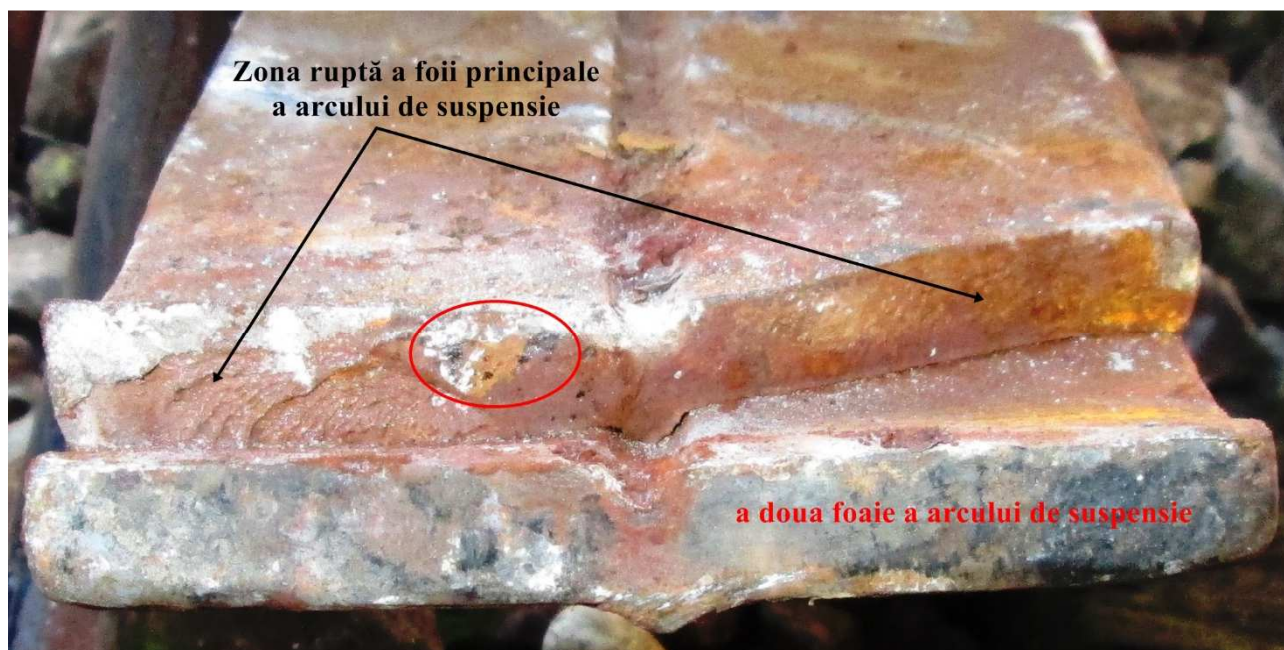
*Fotografia nr.6 – Aspectul zonei rupte pe foaia principală a arcului de suspensie
După preluarea, arcului de suspensie împreună cu ochiul foii principale și piesele atelajului de suspensie aferente, de la Postul de Poliție TF Ploiești Sud:*

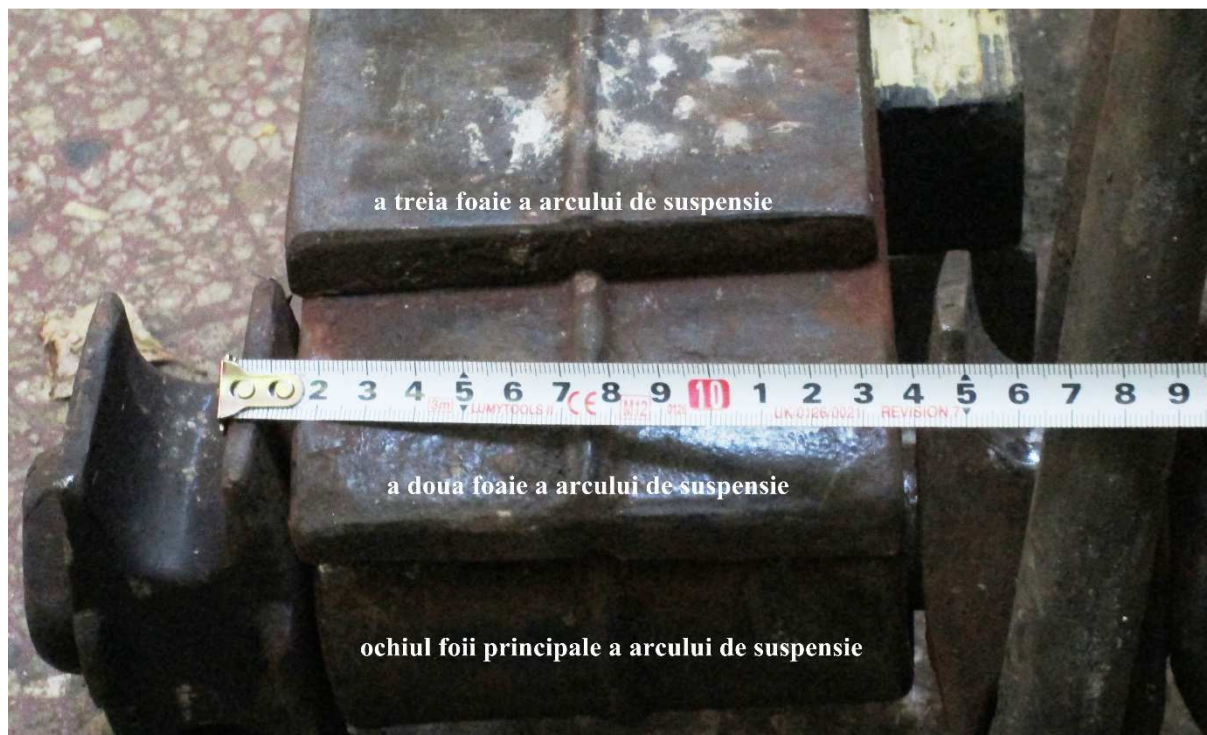
Fotografia nr.9

- partea inferioară a zonei unde s-a produs ruperea era acoperită de cea de-a doua foaie a arcului de suspensie în foi nefiind vizibilă, **fotografia nr.9**;

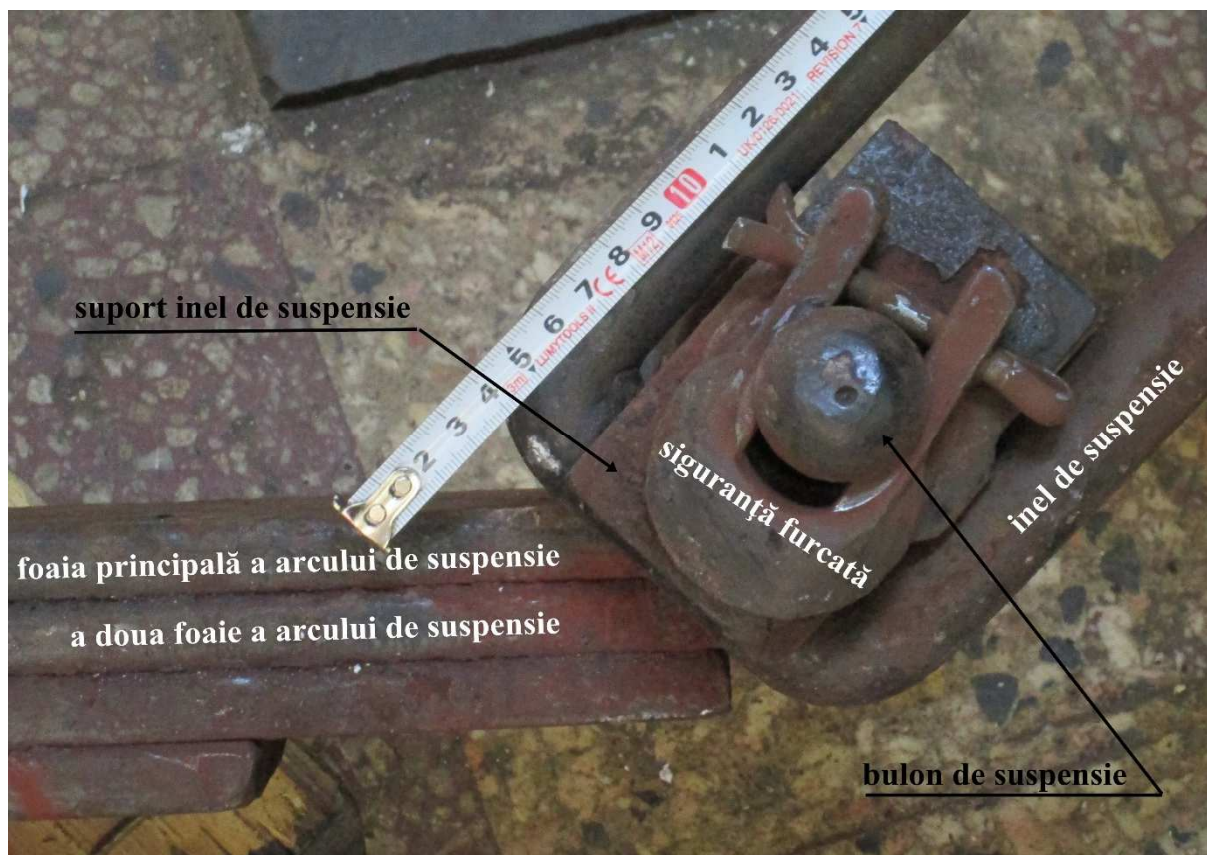
Fotografia nr.10

- partea laterală a zonei unde s-a produs ruperea era acoperită de piesele atelajului de suspensie (suportul inelului de suspensie și inelul de suspensie) nefiind vizibilă, **fotografia nr.10;**

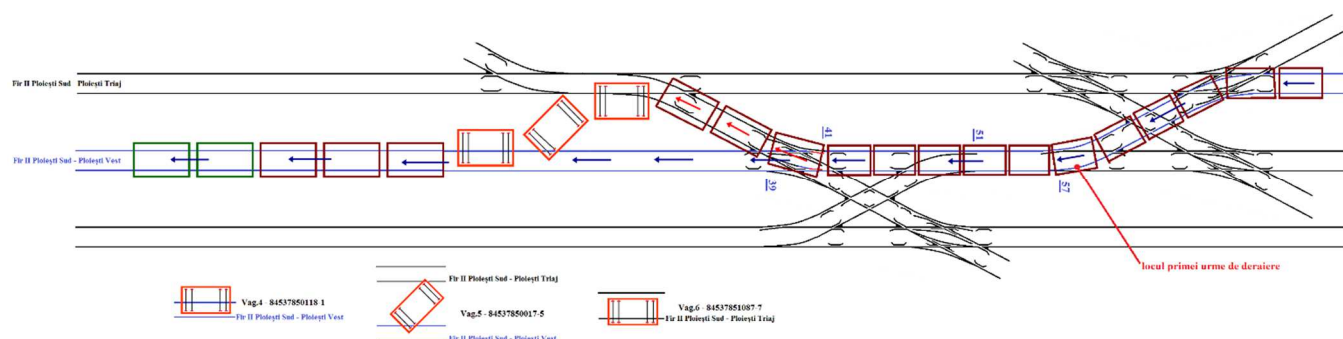
Poziționarea vagoanelor după oprirea trenului fiind prezentată în schița nr.16.

Figura nr.16 – Schița poziției vagoanelor la oprirea trenului
