AGENȚIA DE INVESTIGARE FERROVIARĂ ROMÂNĂ - AGIFER

RAPORT DE INVESTIGARE

al accidentului feroviar produs la data de 23.12.2014 pe raza de activitate a
Sucursalei Regionala CF București, în stația CFR Ploiești Sud,
în circulația trenului de marfă nr.80386

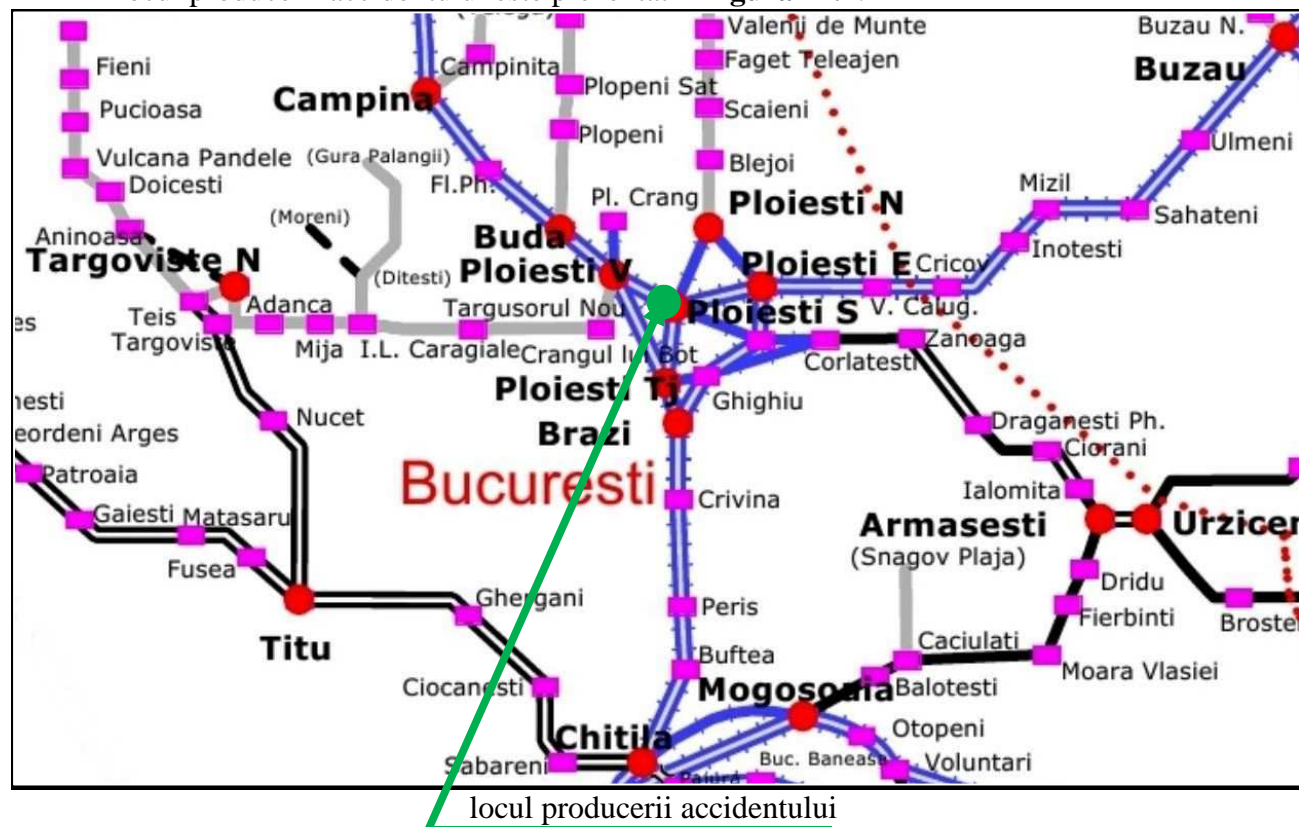
figura nr.1.

Locul producerii accidentului este prezentat în **figura nr.1.**

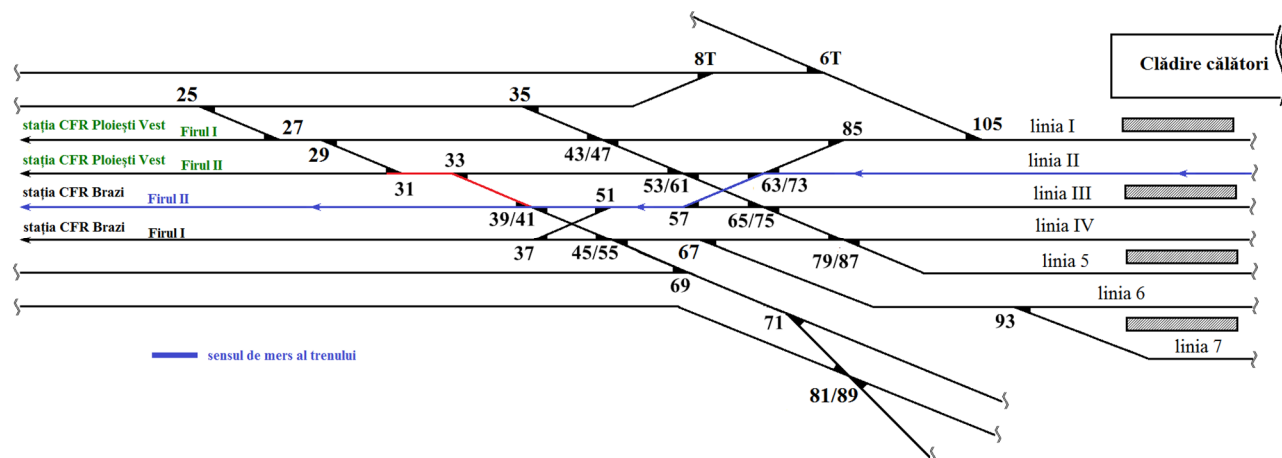
stația CFR Ploiești Sud capătul X - detaliu

Deraierea s-a produs în cuprinsul schimbătorului de cale nr.57, prin escaladarea acului curb în dreptul ultimului proțap (primul în sensul de mers).

Schimbătorul de cale nr.57 a fost atacat pe la călcâi în abatere, trenul circulând pe linia nr.II directă a stației CFR Ploiești Sud, peste diagonala 63/73-57 și ieșire spre direcția Brazi pe firul II de circulație, trecând peste macazele nr.51 și 41/39 (din breteaua 37-51-39/41-45/55) manevrate în poziție „pe directă”.

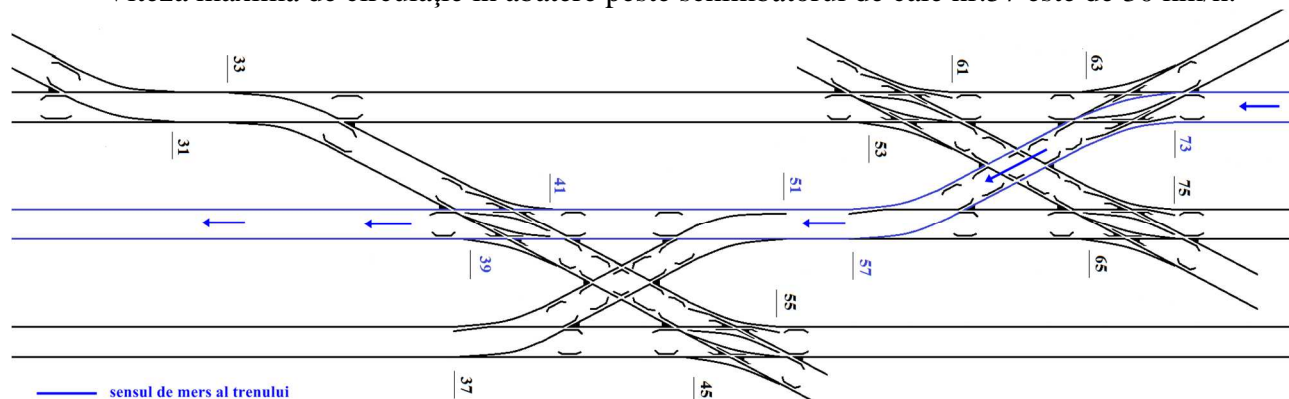
Prima urmă de escaladare a ciupercii șinei pe acul curb al schimbătorului de cale nr.57 a fost identificată în dreptul ultimului proșap (zona călcâiului), la 9,27 m de joanta de vârf. Acest punct a fost marcat cu „0”.

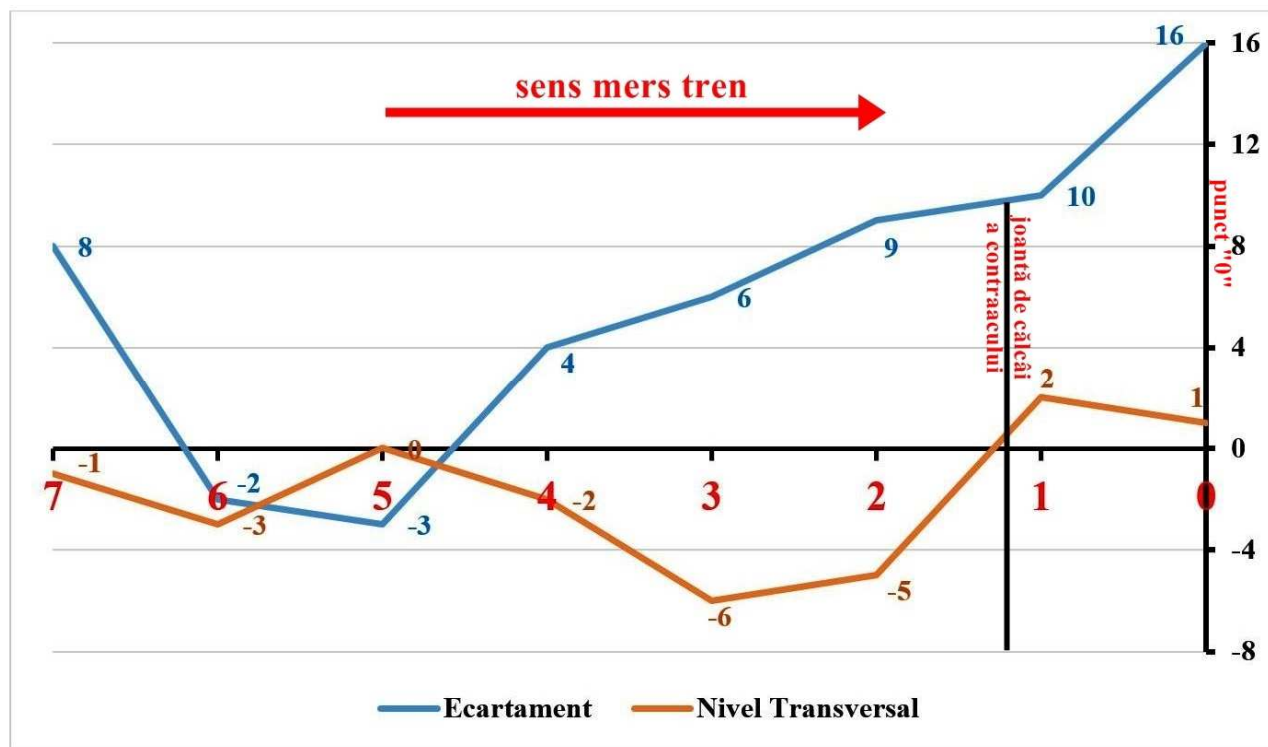
Figura nr.2 – Diagrama valorilor măsurate ale ecartamentului și nivelului

Valorile ecartamentului și ale nivelului care sunt prezentate în diagrama de mai jos (**figura nr.2**).

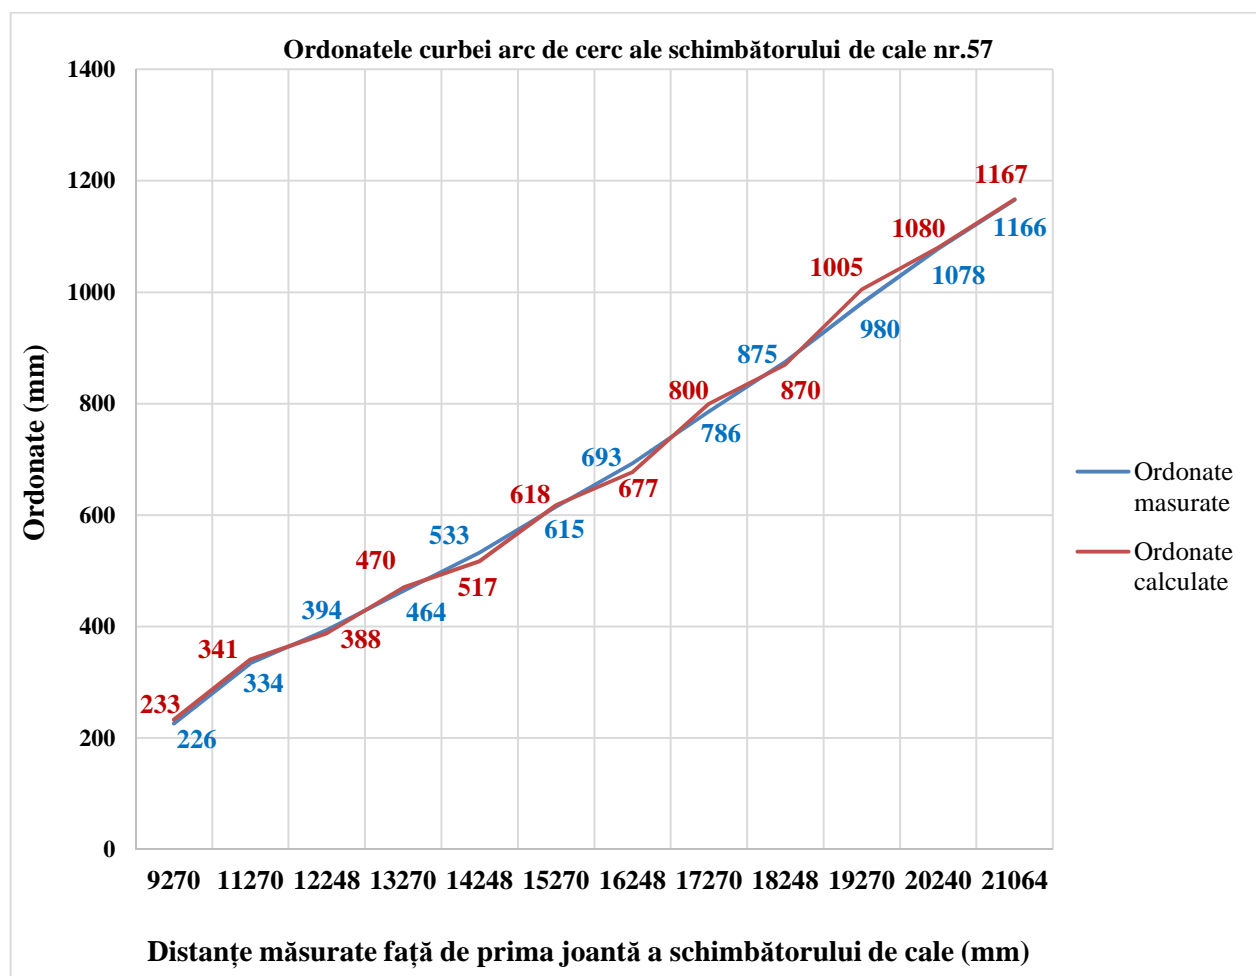
Figura nr.3 - Diagrama ordonatelor

Valorile măsurate ale ordonatelor au fost comparate cu valorile proiectate, rezultatele obținute au fost reprezentate în diagrama de mai jos (**figura nr.3**).

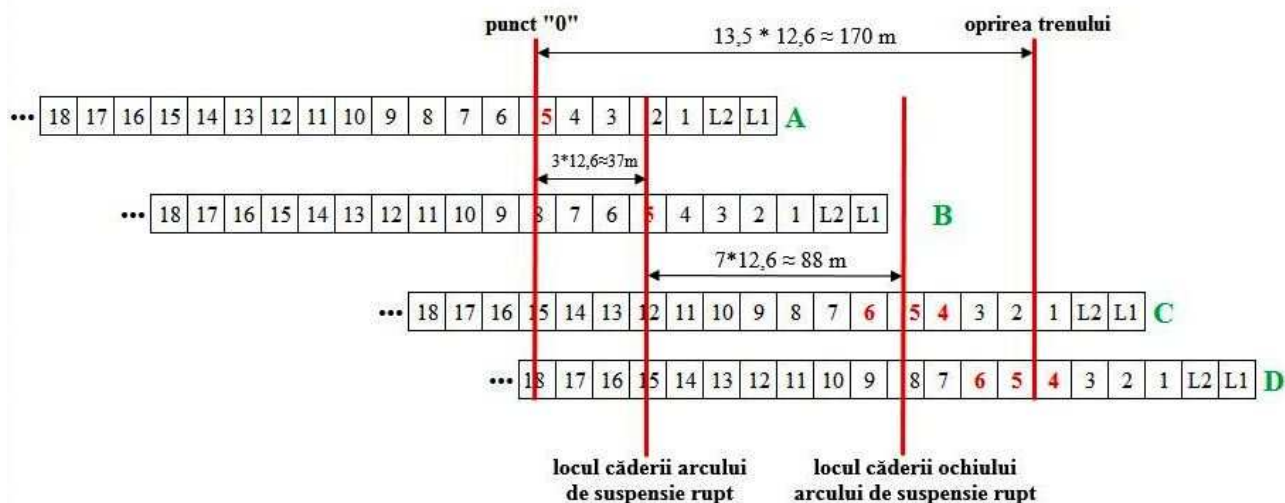
Figura nr.4

cu pozițiile ocupate de primele 18 vagoane de la momentul producerii deraierii până la oprirea trenului

- A** - poziția în momentul producerii deraierii
- B** - poziția la momentul căderii arcului de suspensie rupt de la vagonul al 5-lea
- C** - poziția la momentul căderii ochiului arcului de suspensie rupt de la vagonul al 5-lea
- D** - poziția la oprirea trenului

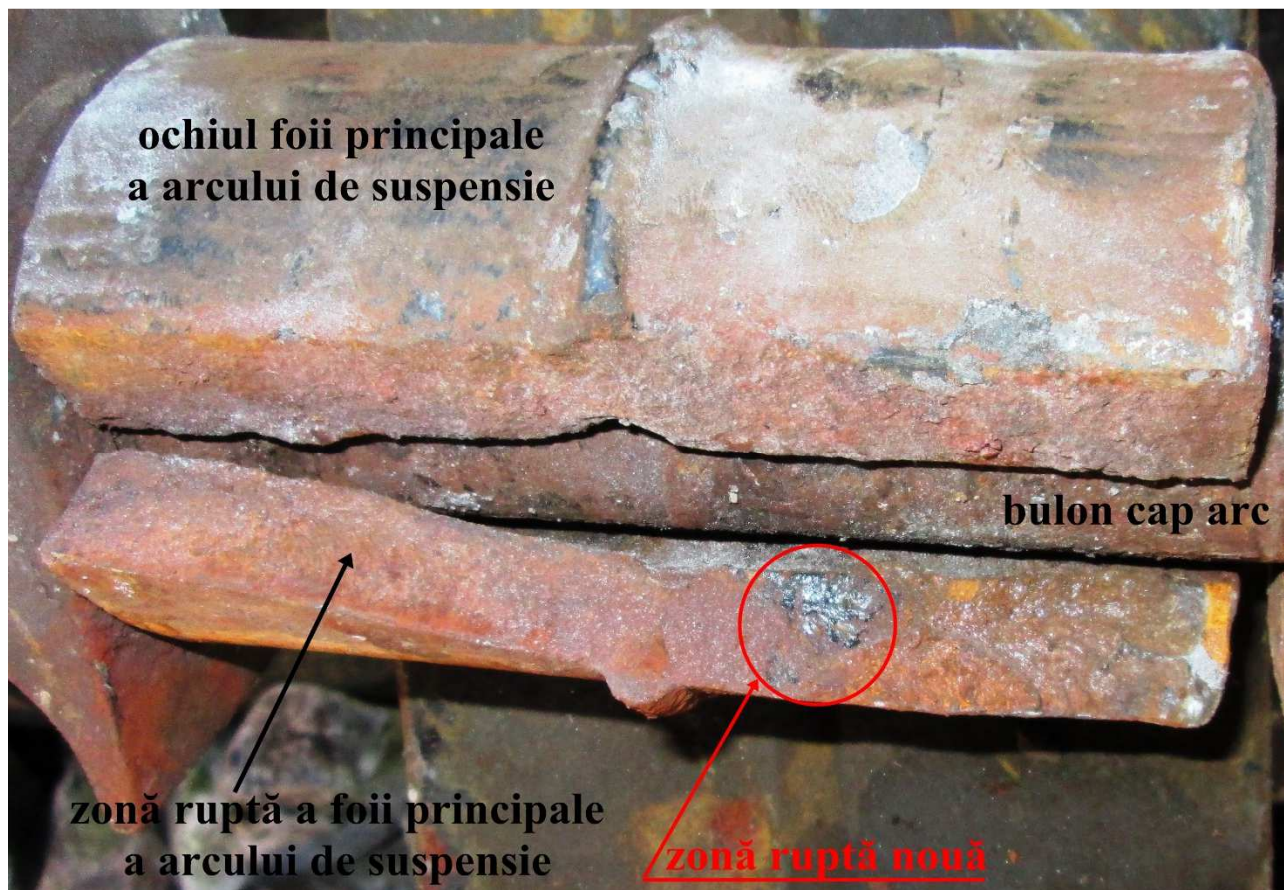
- pentru cele două părți rupte, ale foii principale a arcului de suspensie, a fost verificată corespondența rupturii, rezultatul fiind pozitiv;
- ruptura dintre ochiul arcului de suspensie și foaia principală era ruptură veche 95 % (fotografia nr.5 și nr.6).

Fotografia nr.5 – Aspectul zonei rupte pe ochiul foii principale a arcului de suspensie

- suprafețele foii principale de arc prezintă un grad avansat de rugozitate, cu defecte imprimate în adâncituri, ceea ce denotă că nu au fost rectificate, curățate și controlate după prelucrările prin deformare plastică la cald. Astfel, amorsele de rupere au fost constituite din concentratori de tensiune plasați atât pe suprafața superioară, cât și pe cea inferioară a foii, cu efect de „crestătură”. Aceștia au provenit din rugozitatea grosolană a suprafeței, precum și din cavitățile de coroziune ce au avansat în material.

- microstructura materialului foii este omogenă, dar după tratament termic (de călire și revenire de la temperatură prea înaltă), constituentul ferită probainitică rămas în structură nu a conferit nici duritate suficientă arcului, și nici proprietăți de rezistență.

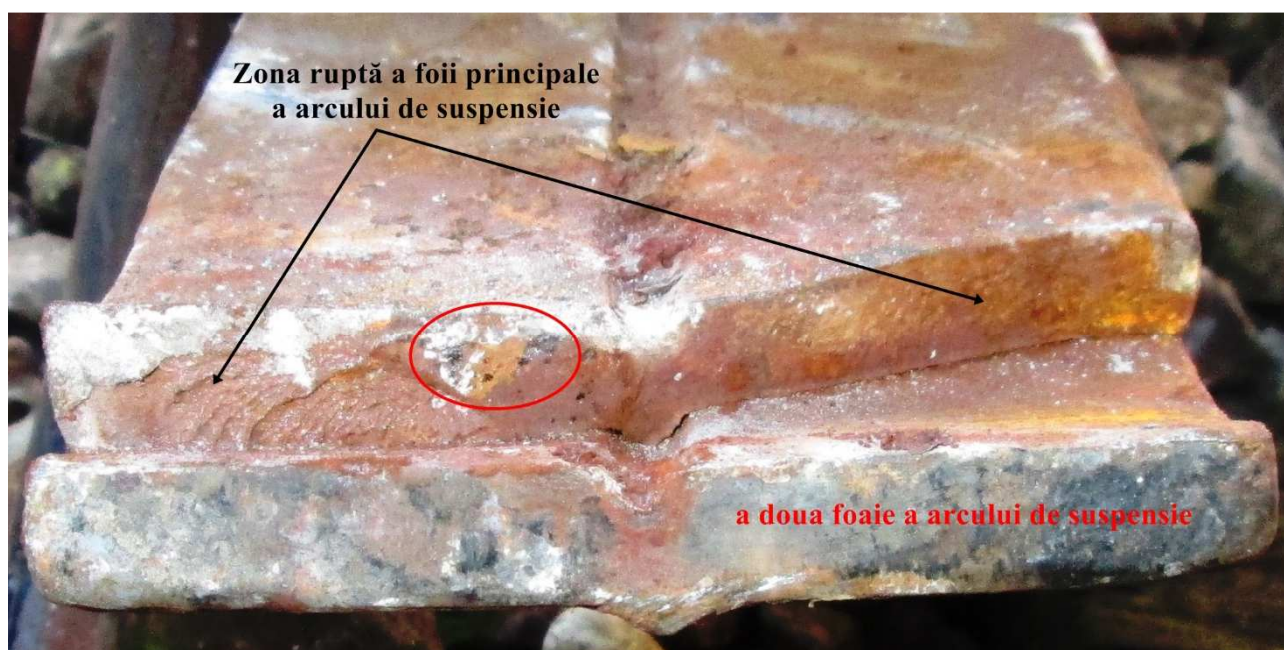
Fotografia nr.6 – Aspectul zonei rupte pe foaia principală a arcului de suspensie

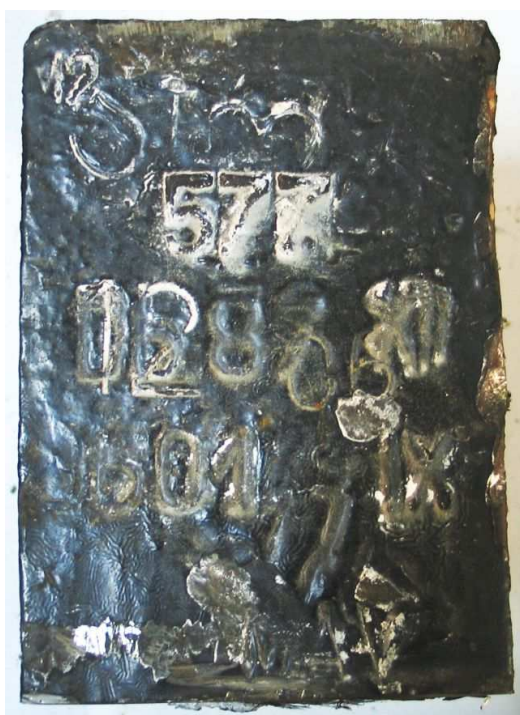
Fotografia nr.7

- Arcul în foi, cu săgeată negativă, prezintă pe legătura de arc următoarele inscripții (**fotografiile nr.7, foto nr.8**):

Fața nr. 1 – foto.7	12	577	DB 89 (sau 12 89)	86	XII	DB01 (sau 601)	17 IX	MAV
	3							
Fața nr. 2 – foto.8	577	DB (sau D6) 84		II	577	VII	Ⓢ	MAV

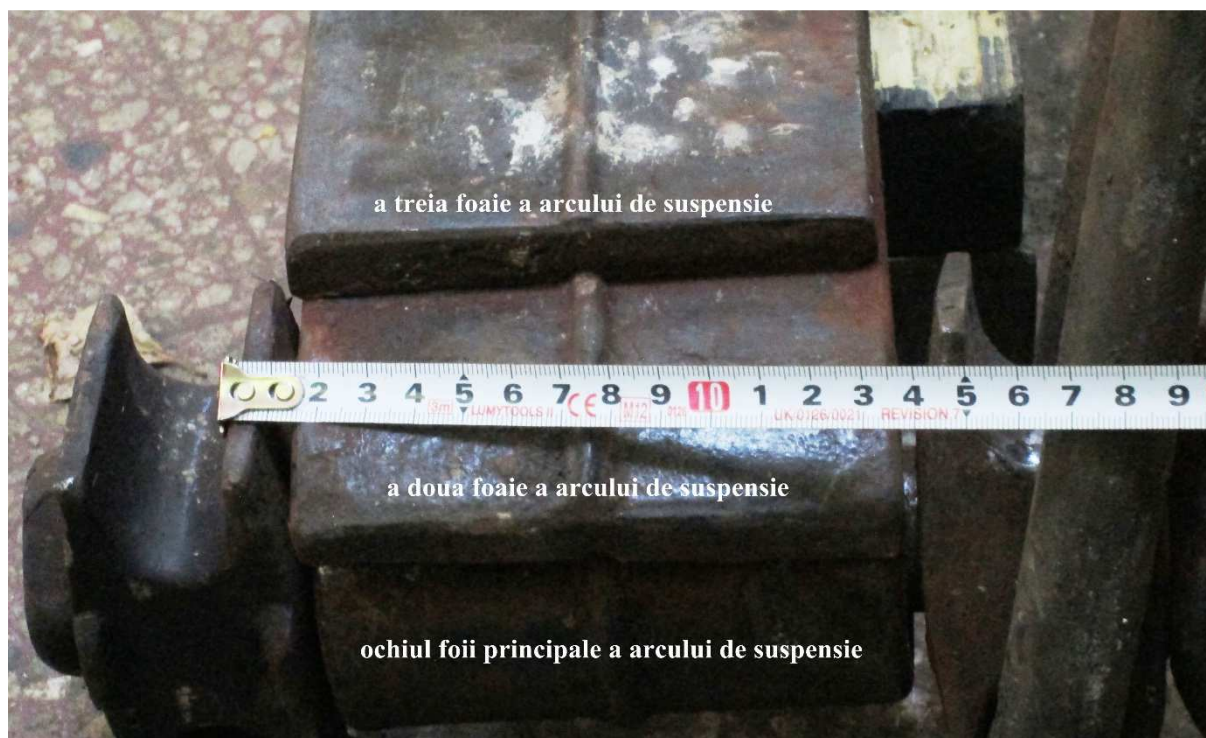
Fotografia nr.9

- Pentru a verifica posibilitatea depistării, de către revizorul tehnic de vagoane a existenței fisurii vechi cu ocazia reviziei tehnice a trenului, membrii comisiei de investigare au așezat ochiului foi principale a arcului de suspensie în poziția pe care acesta o avea înainte de producerea ruperii. În urma acestei verificării a fost constatat faptul că zona unde s-a produs ruperea foi principale a arcului de suspensie nu era vizibilă, situația prezentându-se astfel:
- partea inferioară a zonei unde s-a produs ruperea era acoperită de cea de-a doua foaie a arcului de suspensie în foi nefiind vizibilă, **fotografia nr.9**;

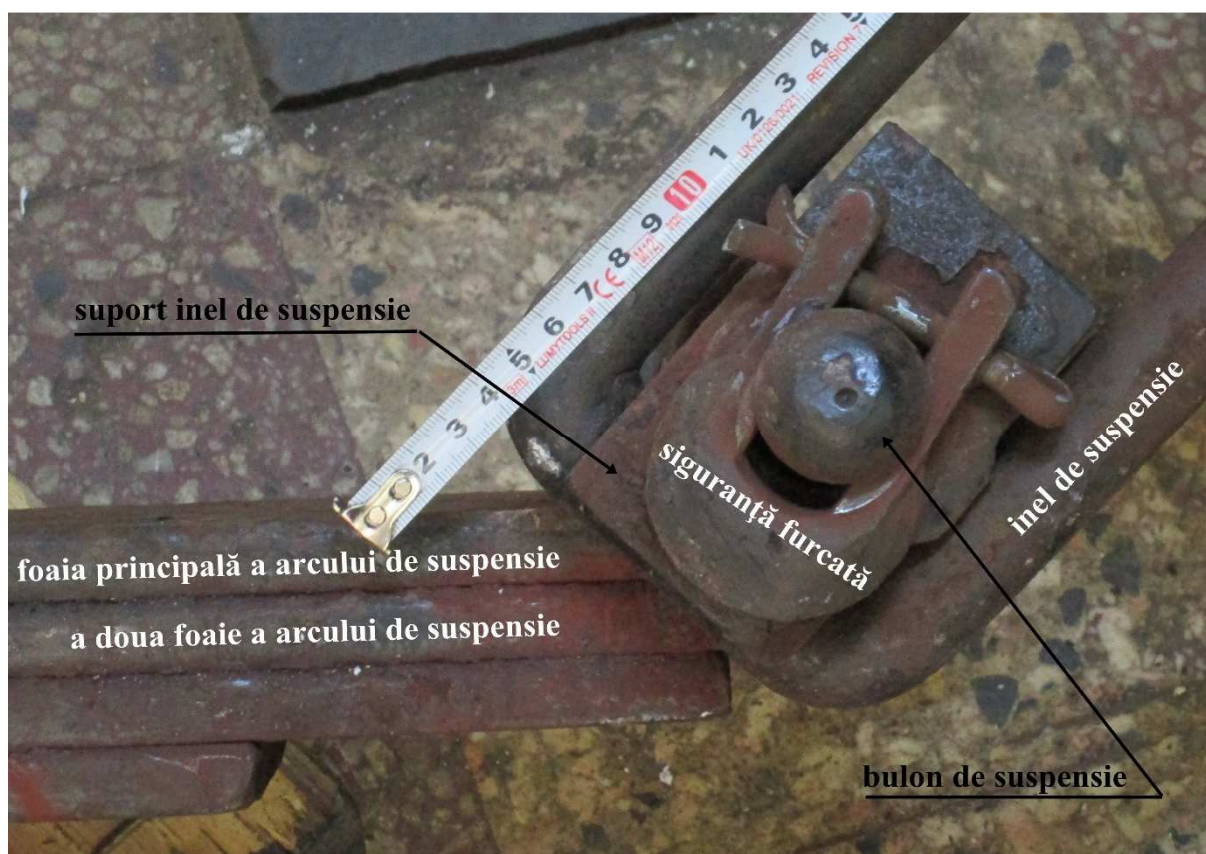
Fotografia nr.10

- partea laterală a zonei unde s-a produs ruperea era acoperită de piesele atelajului de suspensie (suportul inelului de suspensie și inelul de suspensie) nefiind vizibilă, **fotografia nr.10;**

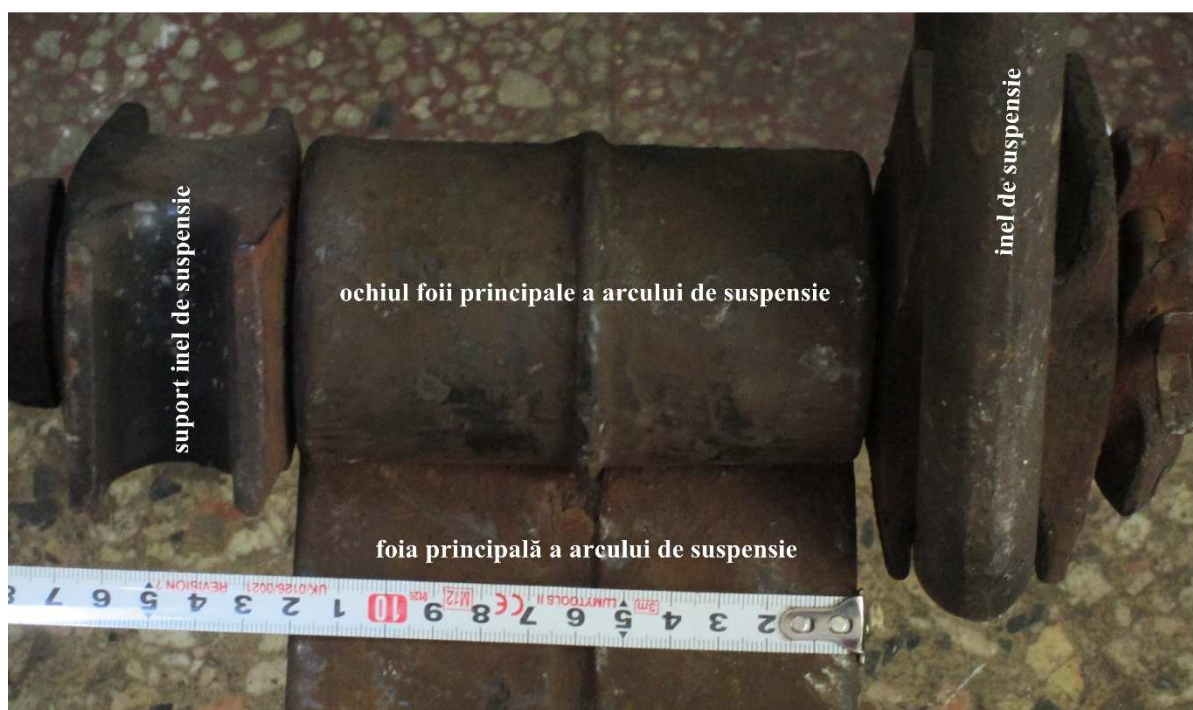
Fotografia nr.11

- partea superioară a zonei unde s-a produs ruperea era acoperită de ochiul foi principale nefiind vizibilă, **fotografia nr.11**;

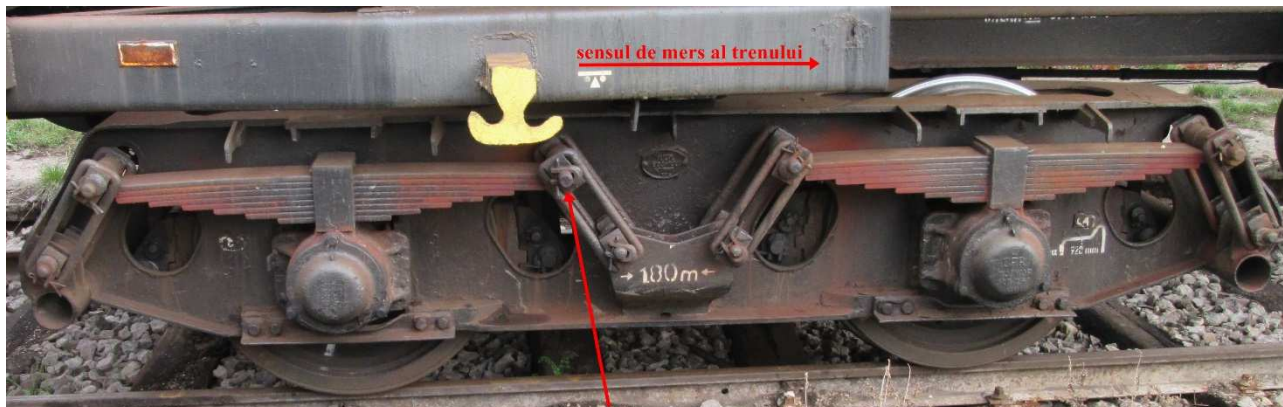
Precizăm că efectul complet (deformațiile boghiului fiind neglijabile), obținut după ruperea arcului de suspensie este: coborârea colțului boghiului aferent roții nr.3 având ca efect deplasarea în sens opus (ridicarea) colțului boghiului aferent roții nr.2, producându-se un transfer de sarcină de pe roata nr.2 către roata nr.3, respectiv o ușoară creștere a sarcinii aplicate roților nr.1 și nr.4 (influență

în producerea escaladării acului curb al schimbător de cale nr.57 având doar descărcarea de sarcină a roții nr.2).

Fotografia nr.12 - Boghiu tip H cu marcarea poziției unde s-a produs rupura foii principale

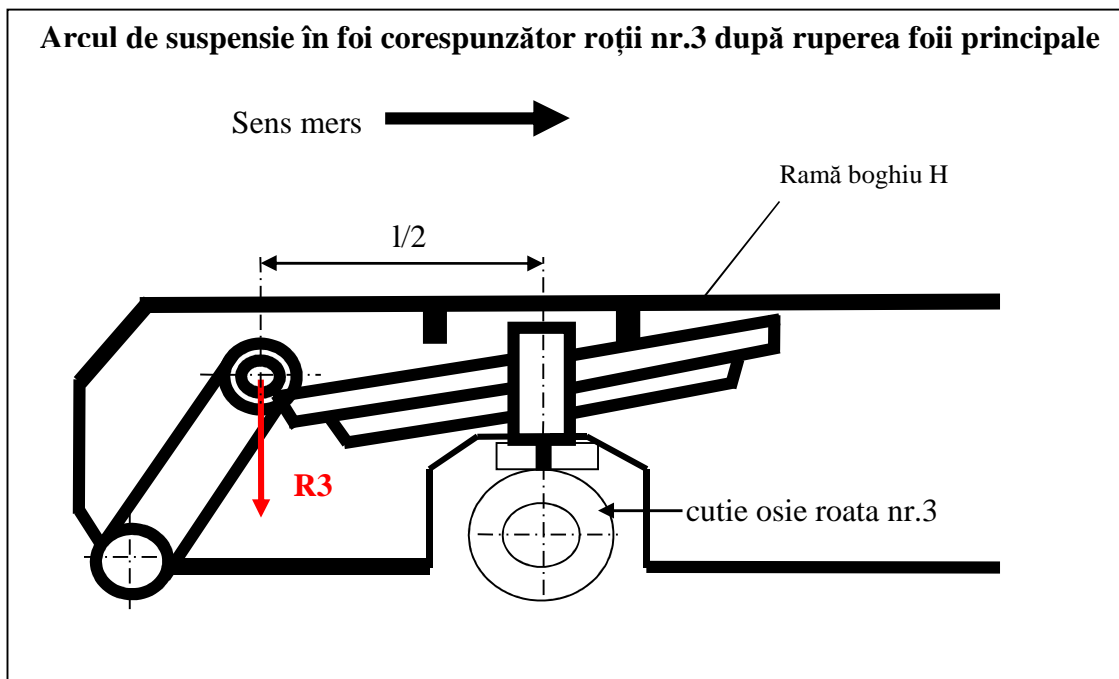
Figura nr.14 – Poziția arcului de suspensie după ruperea ochiului foii principale

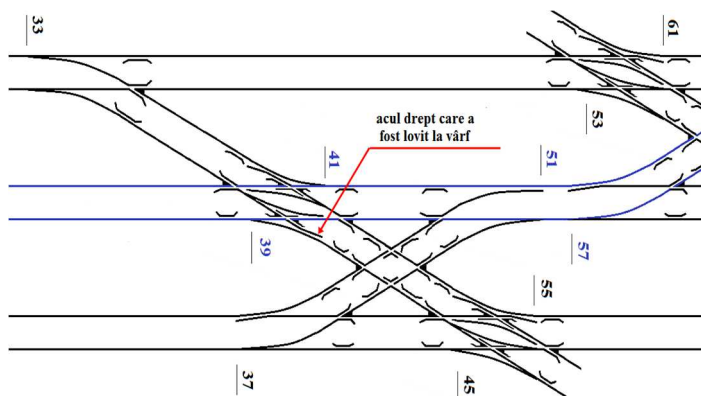
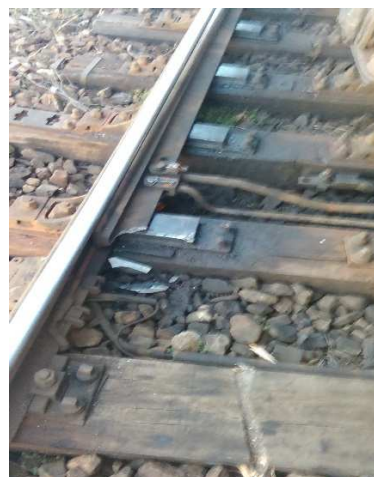
Vagonul nr.84537850017-5 a circulat cu primul boghiu în stare deraiată până la TJD nr.39/41, unde la vârful acelor macazului nr.41 a lovit violent acul drept aflat pe direcția de circulație a roții deraiate nr.2 (direcția III), producând ruperea unei bucăți din talpa acestuia (fotografia nr.15).

Fotografia nr.15 - Acul drept al schimbătorului de cale nr.41, care a fost lovit la vârf de roata nr.2

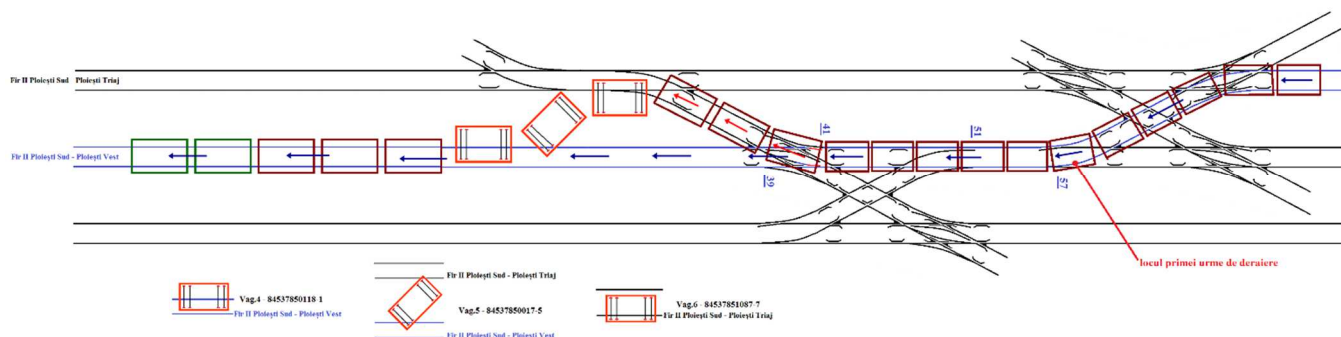
Poziționarea vagoanelor după oprirea trenului fiind prezentată în schița nr.16.

Figura nr.16 – Schița poziției vagoanelor la oprirea trenului
