RAPORT DE INVESTIGARE

privind accidentul feroviar produs la data de 24.01.2015, pe raza de activitate a Sucursalei Regionale CF Cluj, în H.m. Șuncuiș, în circulația trenului de marfă nr.32152, remorcat cu locomotiva DA 1086

Ediție finală
12 august 2015

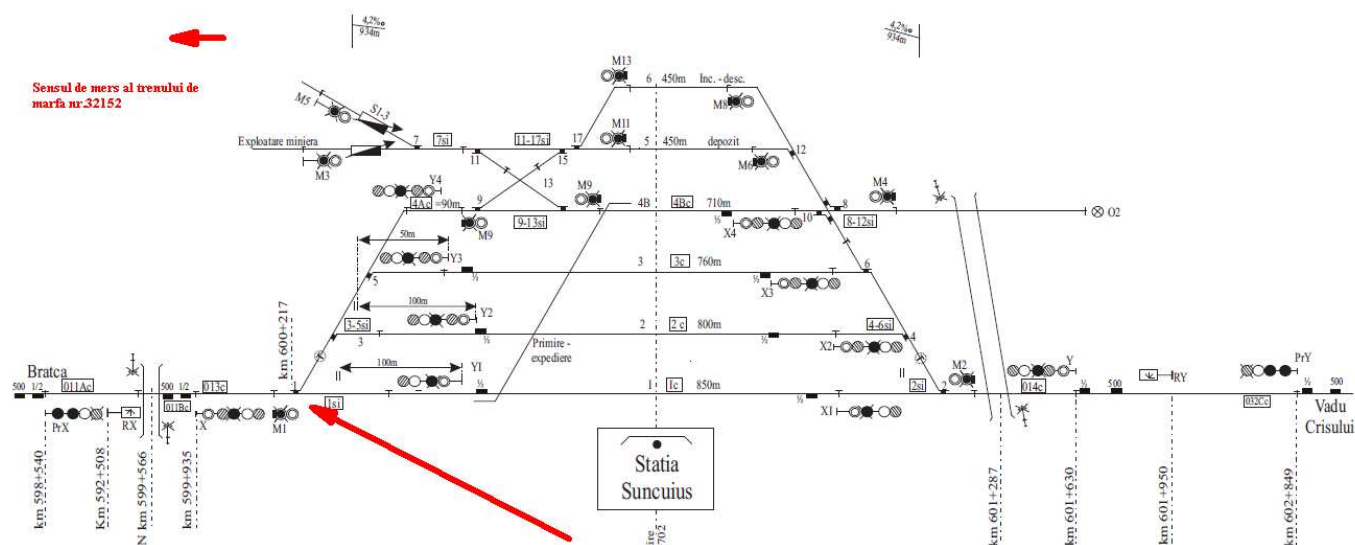
Imaginea 2 - Poziția locomotivei incendiate

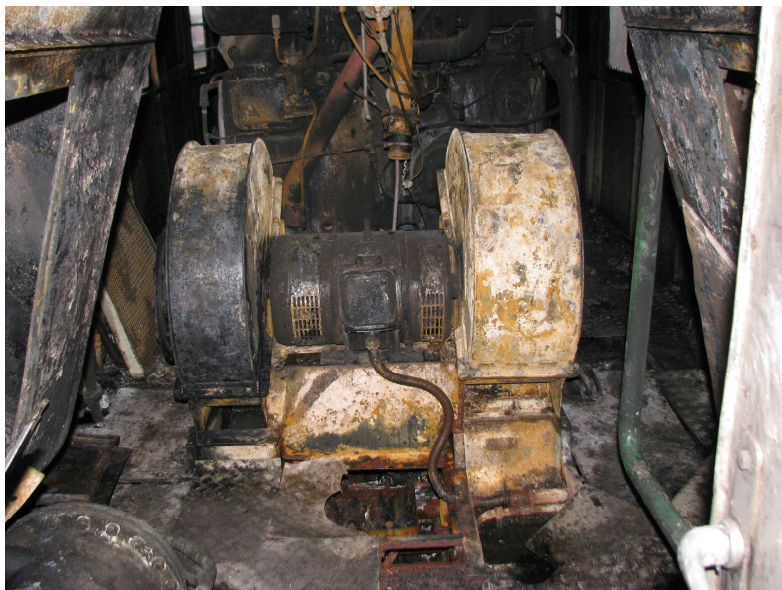
- Cablajul de forță avea izolația arsă la MET 4 și MET 5;
- Cablajul de înseriere de la grupele de motoare 1-4 și 2-5 avea izolația arsă;
- Blocul de aparate era ars;
- Panoul cu aparate de control și spraveghere temperatură și presiune, era ars ;
- Instalațiile IVMS, INDUSI,DSV, ICL, CEISA și SRC erau arse, cablajul acestora fiind deteriorat;
- Motorul electric de ventilație forțată post 2 și motorul electric pompă transfer, erau arse, cu cablajul deteriorat;
- Cablajul era afectat termic în zona motorului electric ventilație forțată post 2 și la generatorul auxiliar;
- Țeava de protecție din oțel al cablului de înseriere dintre bateriile nr.6 și nr.7 era găurită din cauza scurtcircuitului electric;
- O porțiune din cablul de înseriere dintre bateriile nr.6 și nr.7 era topită din cauza scurtcircuitului electric;

Imaginea 3 – avarii la interiorul locomotivei

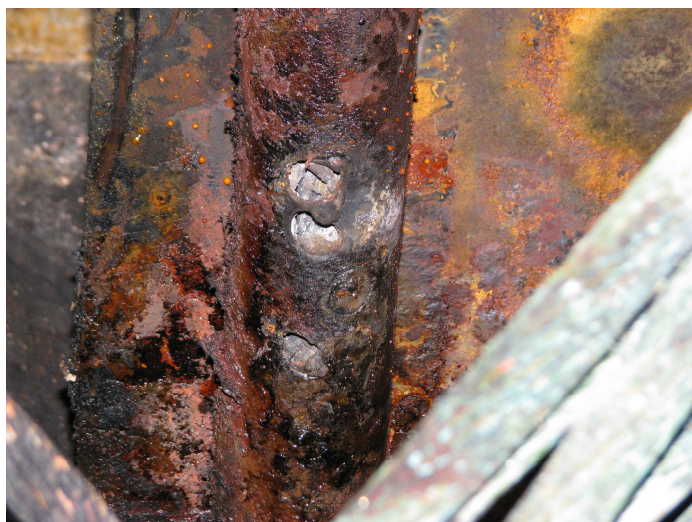
Incendiul a fost provocat de un scurtcircuit electric produs între cablul de înseriere dintre bateriile de acumulatori nr.6 și nr.7 și țeava metalică de protecție a acestui cablu.

- Motorul electric de ventilație forțată post 2 și motorul electric pompă de transfer, erau arse, cu cablajul deteriorat;
- Cablajul era afectat termic în zona motorului electric ventilație forțată post 2 și la generatorul auxiliar;
- Țeava de protecție din oțel a cablului de înseriere dintre bateriile de acumulatori nr.6 și nr.7 era găurită din cauza scurtcircuitului electric;

Imaginea 4 – țeava de protecție din oțel găurită din cauza scurtcircuitului electric;

1. *Includerea în nomenclatoarele de reparații/revizii planificate de la locomotivele LDE 2100 cp, a unor prevederi de înlocuire preventivă a cablului electric de inseriere dintre bateriile de acumulatori nr.6 și nr.7.*
2. *Includerea în cadrul acțiunilor de audit desfășurate de ASFR, a analizei modului de ținere sub control a riscurilor de producere a incendiilor la locomotivele LDE 2100 cp.*

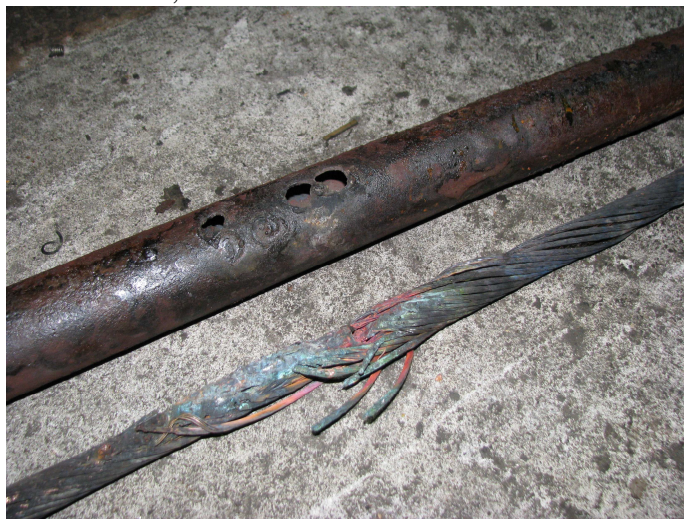
- O porțiune din cablul de înseriere dintre bateriile nr.6 și nr.7 era topită din cauza scurtcircuitului electric;

Imaginea 5 – țeava de protecție din oțel găurită și cablul electric topit;

Cablul de înseriere dintre bateriile de acumulatori nr.6 și nr.7 nu a fost înlocuit vreodată, de la ieșirea din fabricație a locomotivei și până la prima defectare a acestuia, când a provocat un incendiu.
